## Resolución de Consejo Directivo N° 044 -2015-OEFA/CD

**EXPEDIENTE** : N° 1306-2014-OEFA/DFSAI/PAS  
**ADMINISTRADOS** : PETRÓLEOS DEL PERÚ - PETROPERÚ S.A.  
COMUNIDAD NATIVA CUNINICO  
COMUNIDAD NATIVA SAN FRANCISCO  
INSTITUTO DE DEFENSA LEGAL DEL AMBIENTE Y  
EL DESARROLLO SOSTENIBLE  
ARMANDO ARCE DEL ÁGUILA  
**UNIDAD PRODUCTIVA** : OLEODUCTO NORPERUANO  
**UBICACIÓN** : LOCALIDAD DE CUNINICO, DISTRITO DE  
URARINAS, PROVINCIA Y DEPARTAMENTO DE  
LORETO  
**SECTOR** : HIDROCARBUROS LÍQUIDOS  
**MATERIAS** : INCUMPLIMIENTO DE INSTRUMENTO DE GESTIÓN  
AMBIENTAL  
DERRAME  
DAÑO A LA FLORA Y FAUNA  
DAÑO A LA VIDA O SALUD HUMANA  
MEDIDAS CORRECTIVAS

**i) Imputación N° 1: Petroperú incumplió el compromiso establecido en su PAMA al no haber realizado las acciones de mantenimiento al Kilómetro 42 del Oleoducto Norperuano, generando daño real a la flora, fauna y daño potencial a la vida o salud humana**

#### b) La causa de la rotura del ducto del Tramo I del Oleoducto Norperuano

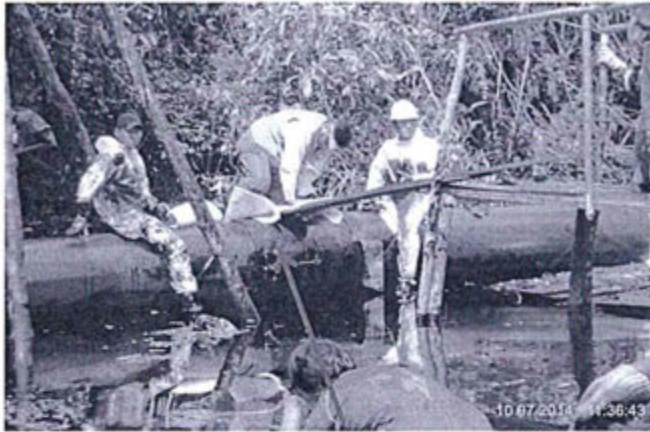
Foto N° 1 del 10 de julio de 2014 (segunda visita de supervisión). En la fotografía se observa la ubicación del punto donde se aprecia la rajadura de la tubería del Tramo I del Oleoducto Norperuano. (Coordenadas UTM WGS 84 N9474535 / E467992).

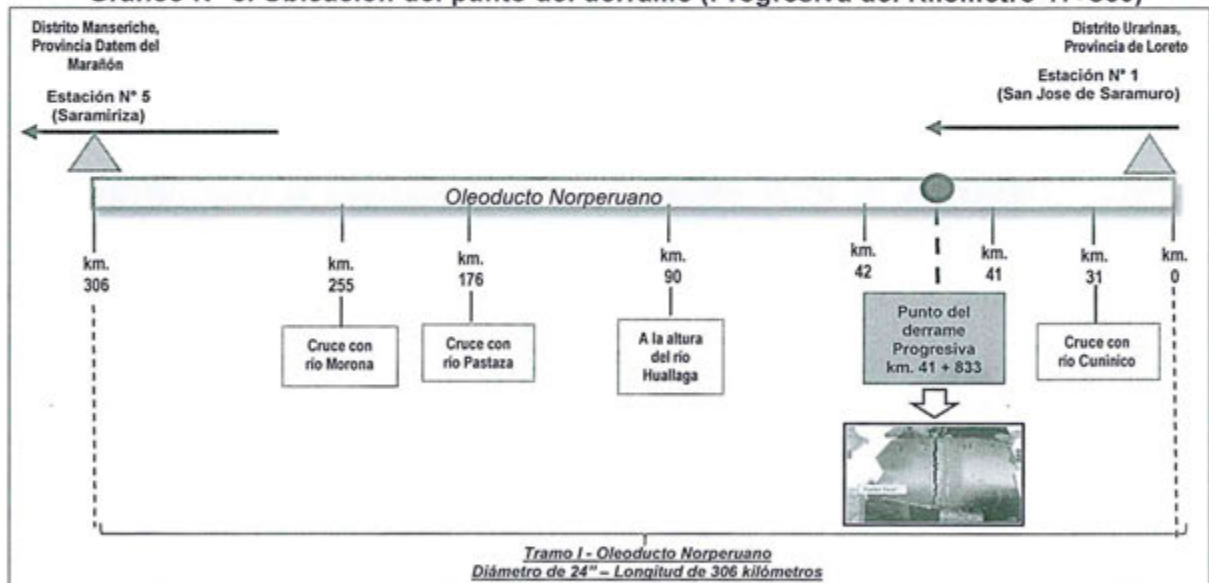
Gráfico N° 5. Ubicación del punto del derrame (Progresiva del Kilómetro 41+833)

195. En consideración a lo señalado, en el presente pronunciamiento se analizará si conforme a lo establecido en su PAMA, Petroperú cumplió con el compromiso ambiental consistente en efectuar el mantenimiento del punto del derrame ubicado en el Kilómetro 41+833, cuya ubicación se aprecia en el siguiente gráfico:

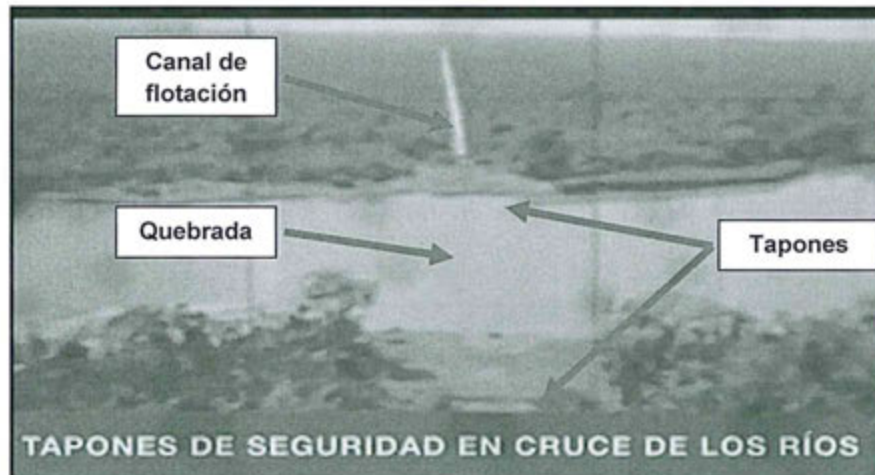
Foto N° 6. Vista panorámica del cruce de una de las quebradas y el canal de flotación, del video "Conoce cómo se construyeron el Oleoducto Norperuano y los canales de flotación".

450. Durante su construcción (desde 1974 hasta 1978, conforme el PAMA) Petroperú instaló tapones de seguridad en los cruces de las quebradas, para evitar que los cuerpos de agua se dispersen hacia el suelo del canal de flotación y se asienten en este. Lo mencionado se aprecia en la siguiente vista fotográfica<sup>269</sup>:

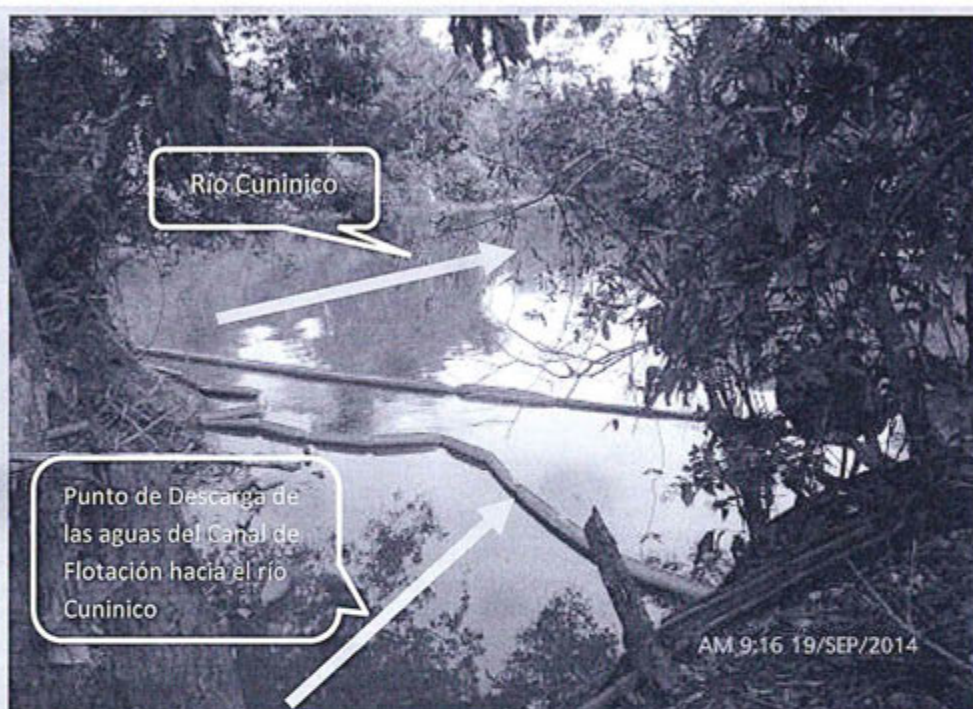
FOTO N° 23: Se observa las barreras de contención instalados a la salida del canal de descarga que conecta el Canal de Flotación con el río Cuninico. Este canal de descarga tiene características naturales propias de una Quebrada y que permanentemente descarga las aguas del canal de flotación al río Cuninico.

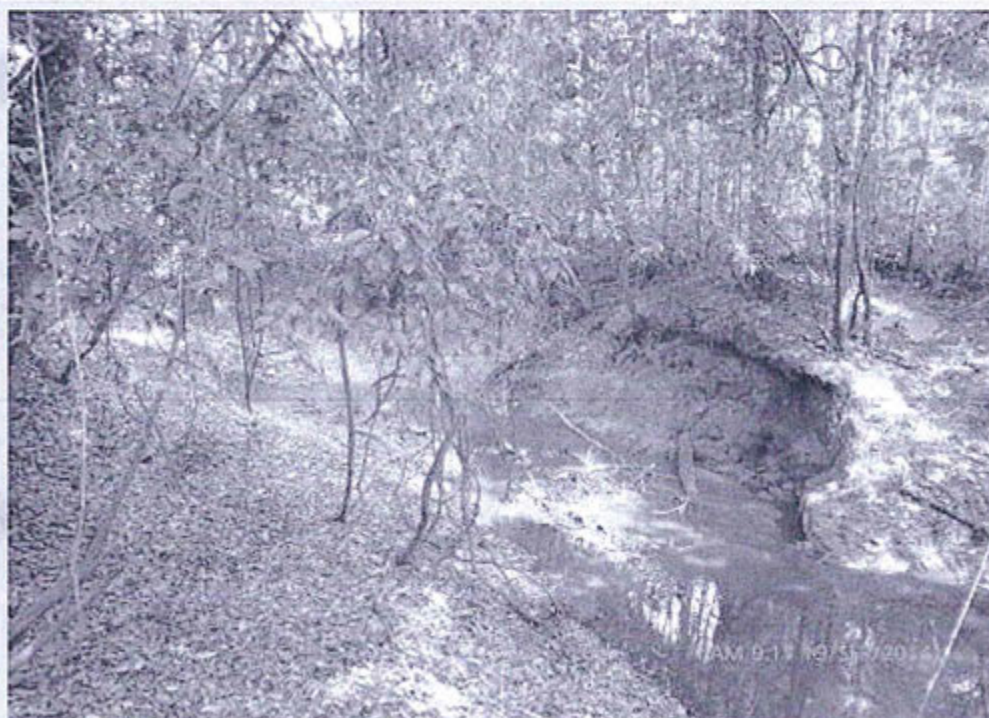
FOTO N° 24: Se observa otro punto del Canal de descarga natural de las aguas del Canal de flotación, se observa fluyendo agua de manera permanente a través de ella hacia el río Cuninico.

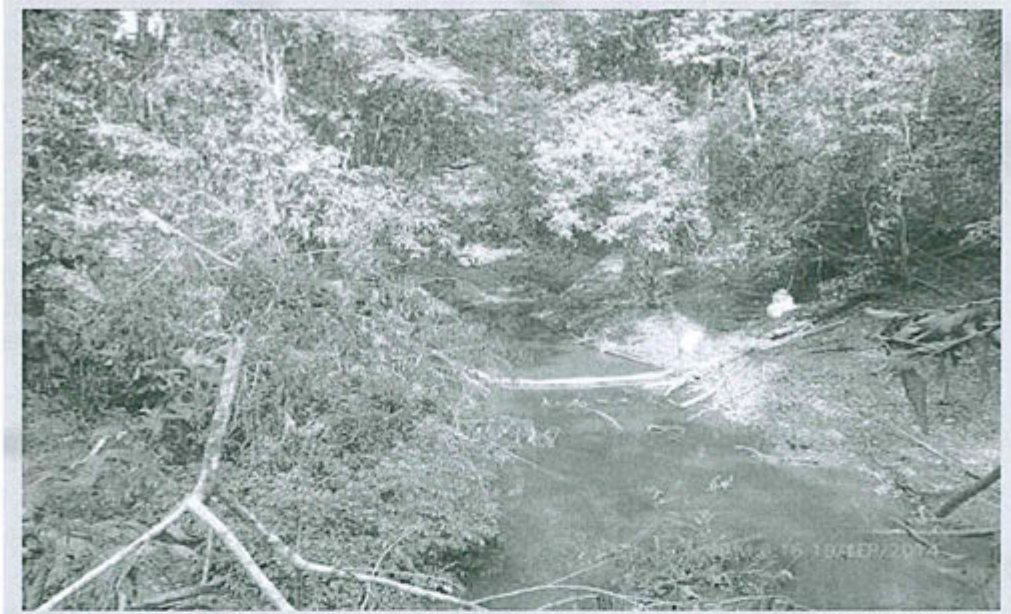
FOTO N° 25: Se observa otro punto del Canal de descarga natural de las aguas del Canal de flotación, se observa fluyendo agua de manera permanente a través de ella hacia el río Cuninico.

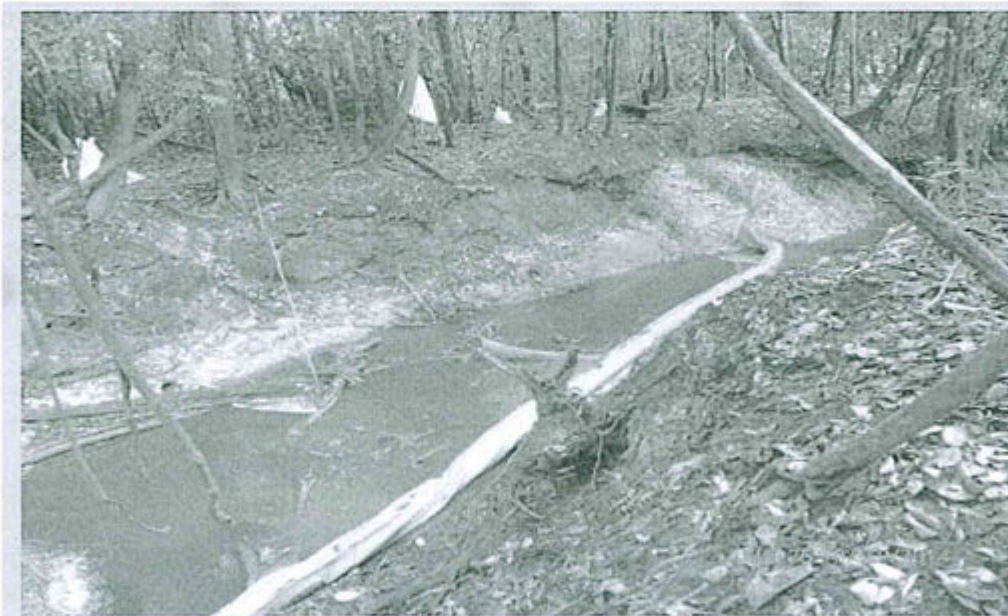
FOTO N° 26: Se observa otro punto del Canal de descarga natural de las aguas del Canal de flotación, se observa fluyendo agua de manera permanente a través de ella hacia el río Cuninico.

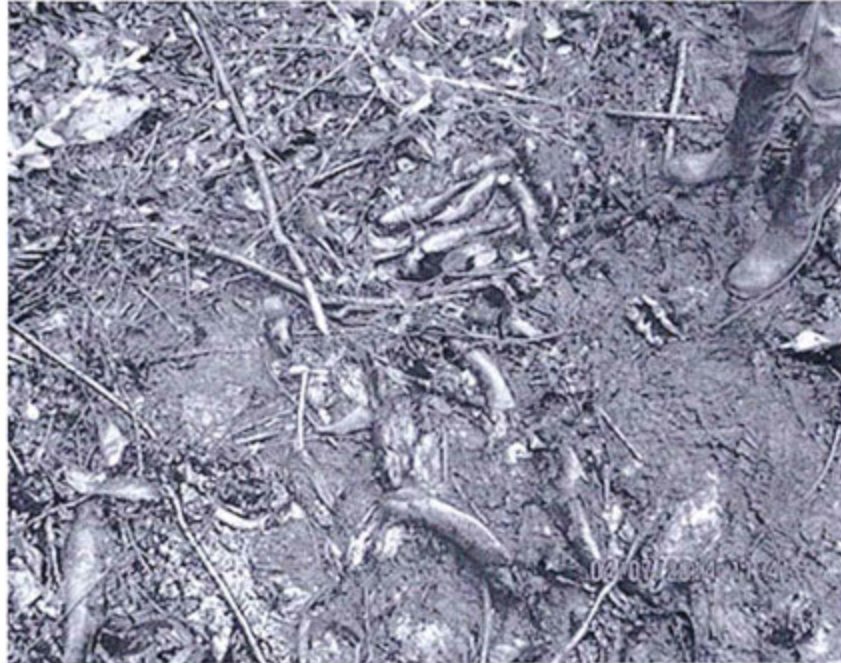
Foto N° 7. Se observa peces muertos impregnados con petróleo crudo (especies fasaco y shuyo), retirados del canal de flotación de la zona de mayor impacto.

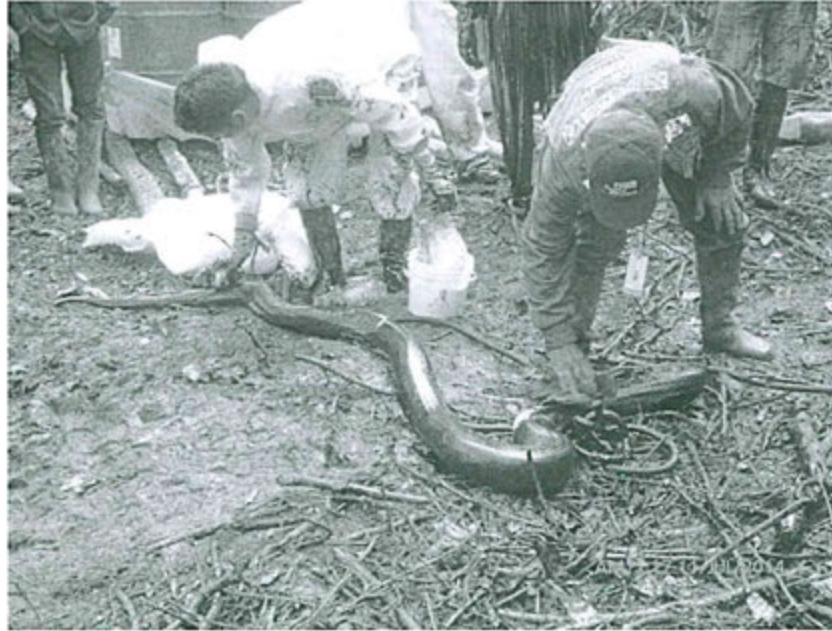
Foto N° 8. Se observa a un reptil conocido con el nombre de boa, impregnado de crudo. Personal de Petroperú procedió a limpiarlo.

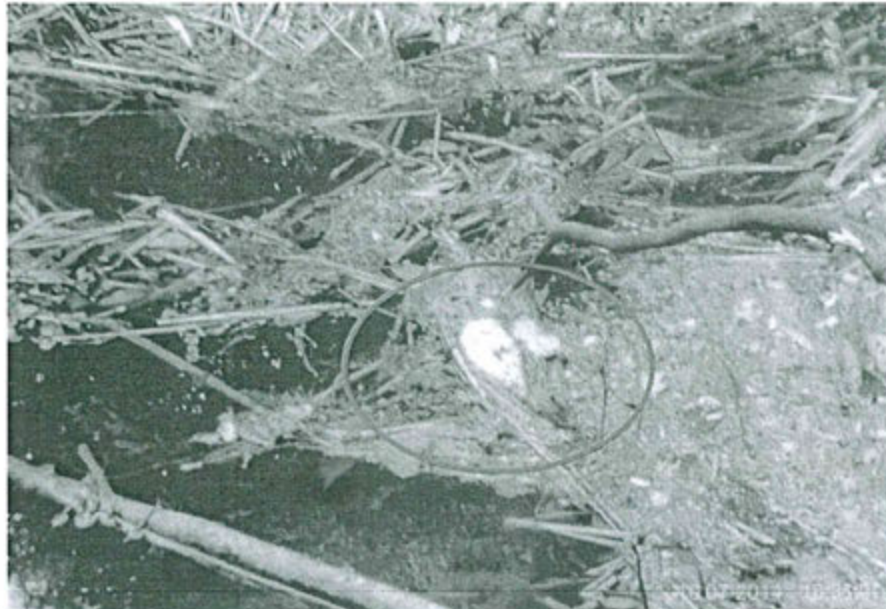
Fotografía N° 9. Se puede apreciar en la segunda barrera del canal de descarga al río Cuninico, peces muertos.

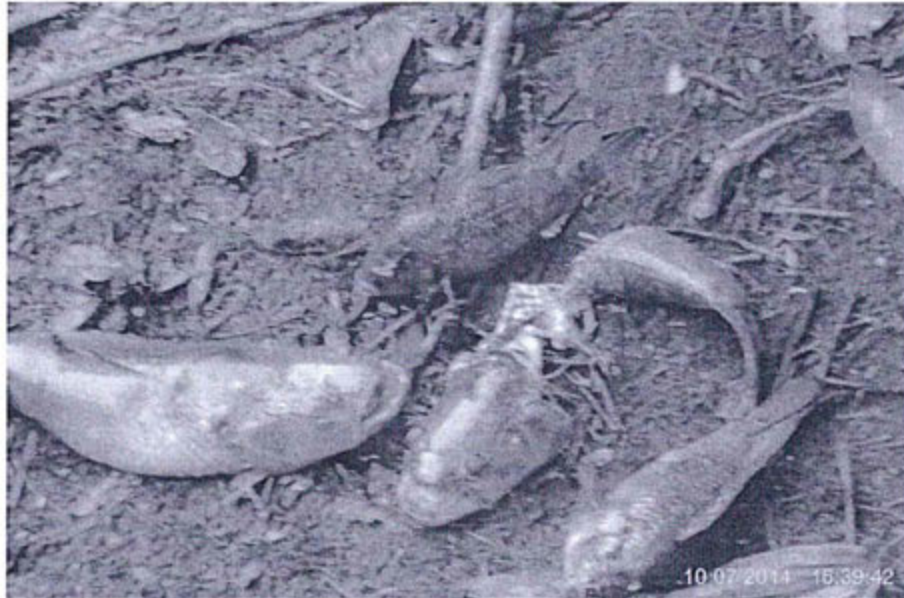
**Fotografía N° 10.** Se puede observar peces muertos (como el shuyo y el bufurqui), afectados por el derrame de petróleo crudo en la segunda barrera del canal de descarga. (Ver Folio 81 del expediente).

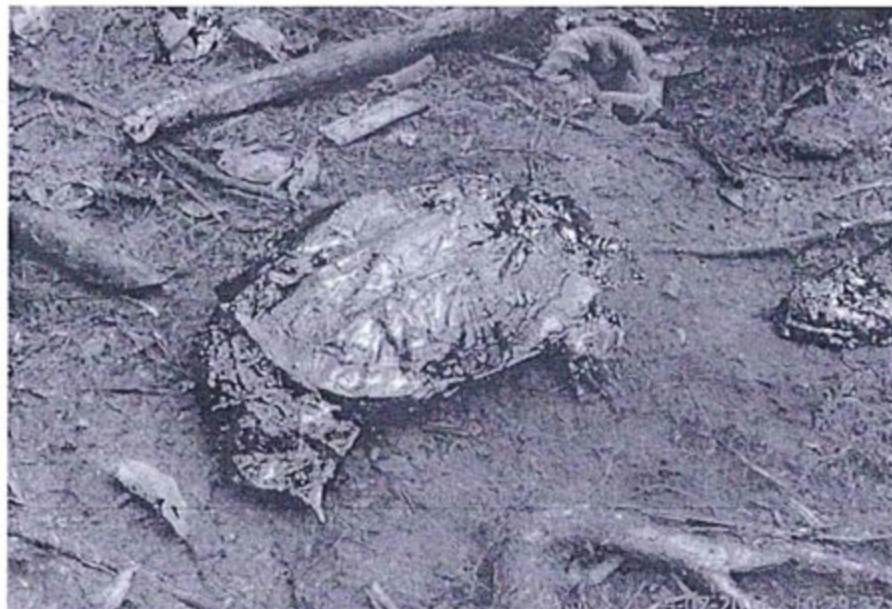
**Fotografía N° 11.** Se puede observar una tortuga conocida como matamata, se encuentra impregnada en su totalidad con petróleo crudo.

489. En la supervisión realizada del 22 al 15 de julio del 2014<sup>278</sup> se apreció la presencia de un galápagos (mata mata) cubierto completamente de petróleo, conforme se aprecia a continuación:

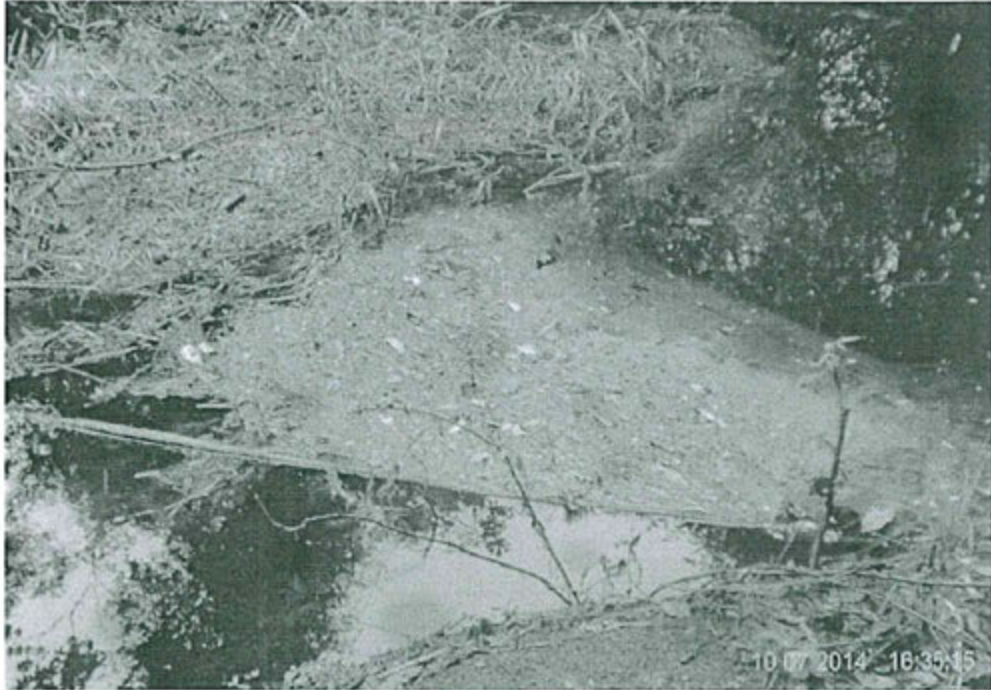
**Fotografía N° 12.** Se puede apreciar la flora impactada con petróleo.

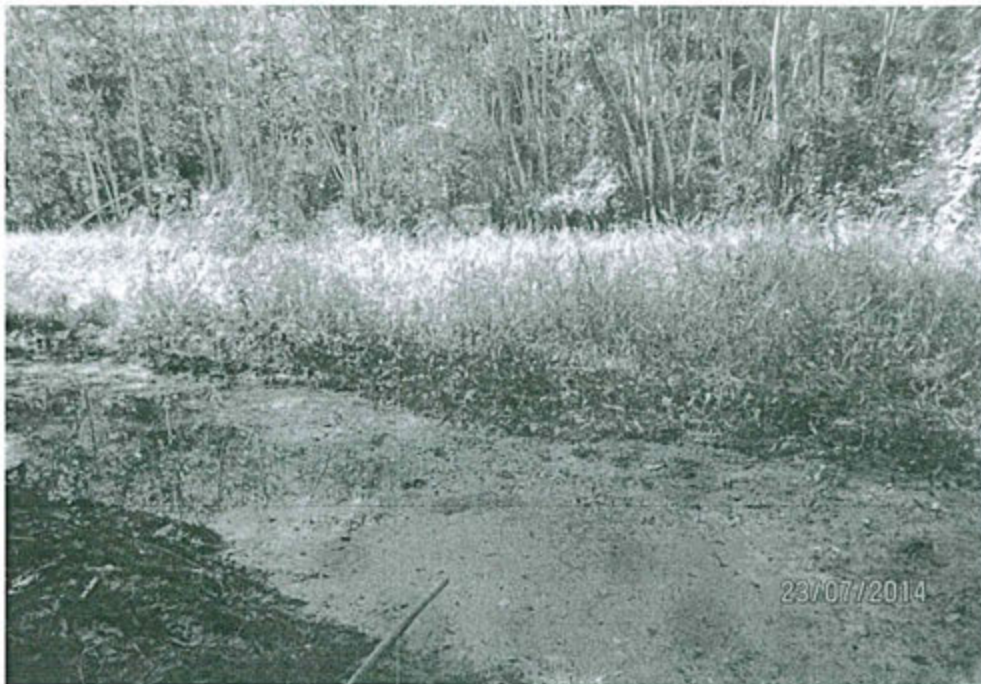
**Fotografía N° 13.** Se verifico en el canal de flotación la presencia de una película de petróleo crudo, además de estar impregnado los márgenes y vegetales de la zona. (Ver Folio 67 del expediente).

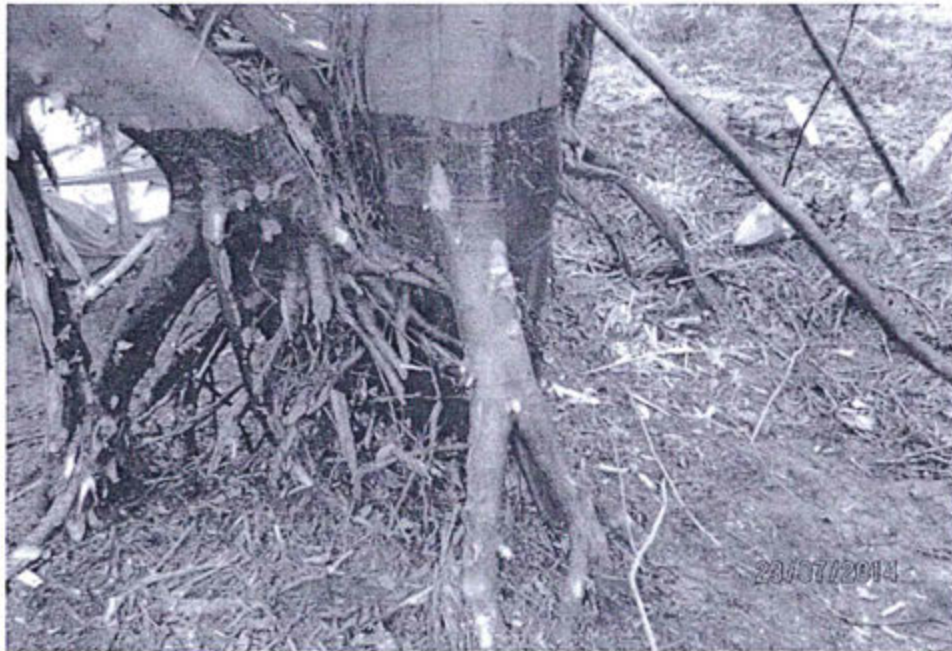
**Fotografía N° 14.** Los árboles que se encuentran alrededor del canal de flotación fueron impregnados con petróleo crudo en su tronco a una altura aproximada de 60 cm. (Ver Folio 71 del expediente).

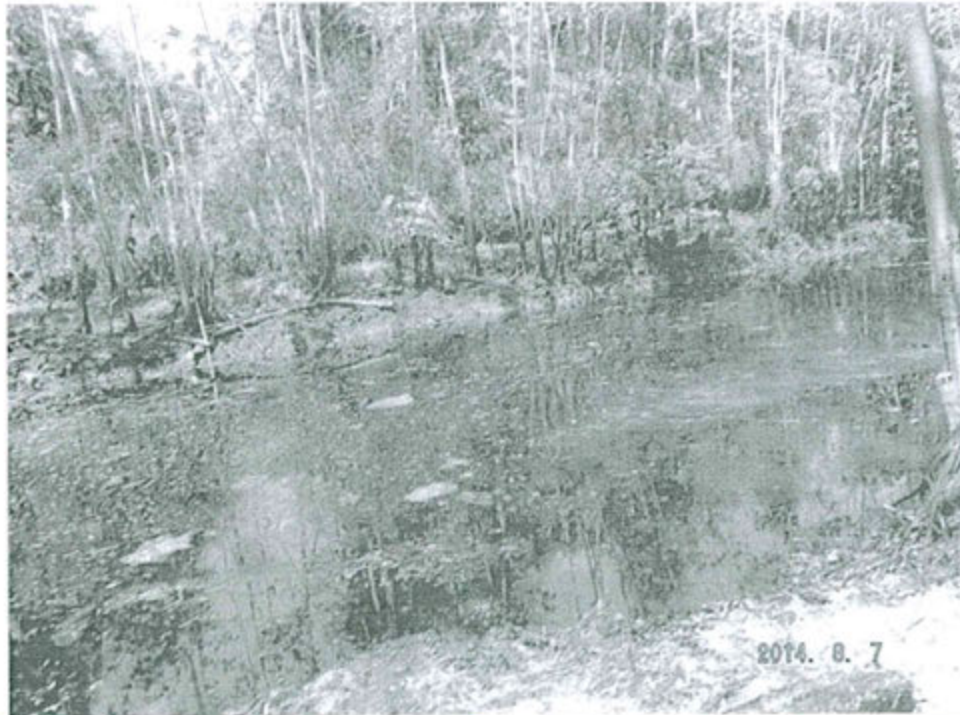
**Fotografía N° 15.** Se evidencia daño real sobre la flora que se encuentra colindante en el canal de flotación. Coordenada 467950E/9474650N.

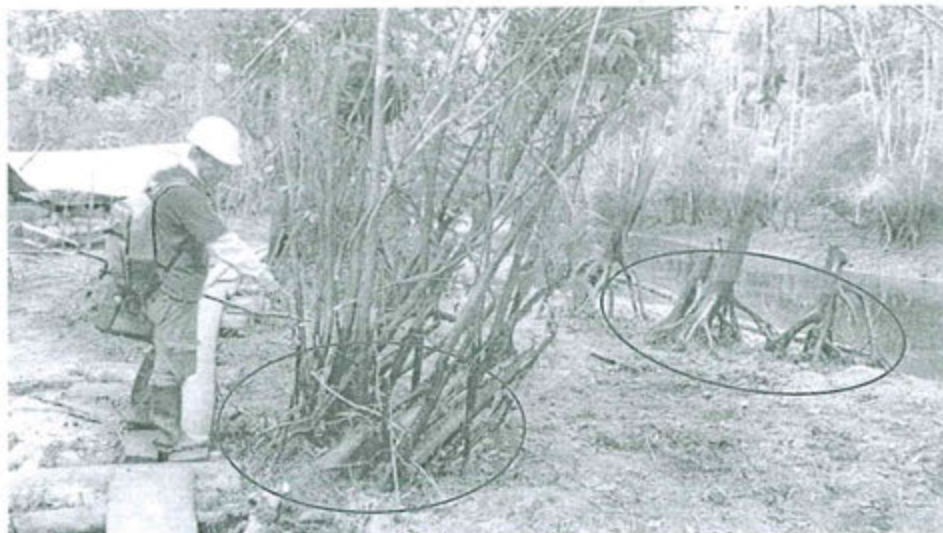
**Fotografía N° 16.** En el registro, profesionales del OEFA evidencia afectación sobre la flora colindante al canal de flotación. Se evidencia daño real sobre los tallos de plantas, por la impregnación de petróleo crudo. Coordenada 467950E/9474650N.
