**EXPEDIENTE** : N° 169-2012-DFSAI/PAS  
**ADMINISTRADO** : COMPAÑÍA MINERA ANTAMINA S.A.  
**UNIDAD MINERA** : ANTAMINA (ESTACIÓN DE VÁLVULAS VS-01 DEL MINERODUCTO)  
**UBICACIÓN** : DISTRITO DE CAJACAY, PROVINCIA DE BOLOGNESI, DEPARTAMENTO DE ÁNCASH  
**SECTOR** : MINERÍA

**SUMILLA:** *Se sanciona a Compañía Minera Antamina S.A. por la comisión de las siguientes infracciones: i) no proporcionar información sobre el accidente ambiental ocurrido, de manera completa y conforme al formato establecido en la norma y ii) no evitar ni impedir la fuga de concentrado de cobre al ambiente, en la Estación de Válvulas VS-01 del mineroducto.*

**SANCIÓN: 56 UIT**

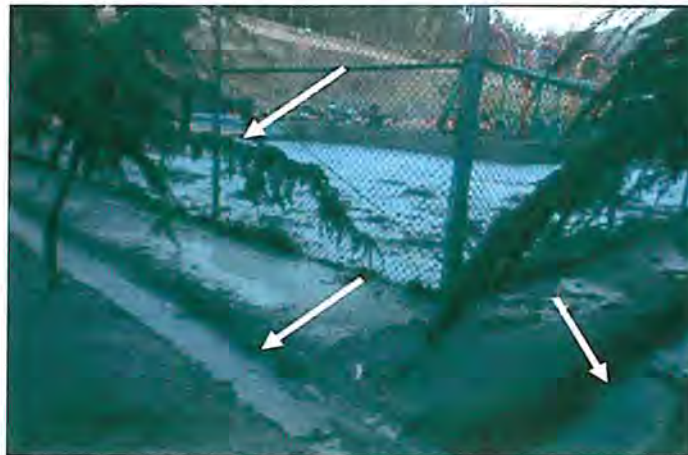
Fotografía N° 13: Suelo natural y árboles de pino con residuos de concentrado de cobre.

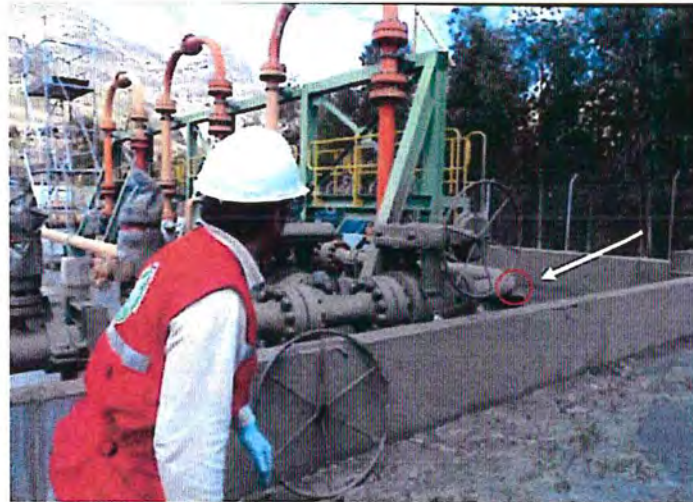
34. El 25 de julio de 2012, producto de una rotura de codo de ocho (8) pulgadas en una tubería de la Estación de Válvulas VS-01, se produjo un derrame de, aproximadamente, cuarenta y cinco (45) toneladas de concentrado de cobre, de las cuales tres (03) toneladas cayeron fuera de la referida estación, afectando suelo natural, árboles de eucalipto y pino, los cuales tuvieron que ser talados.

Fotografía N° 11: Codo de 8 pulgadas, en el que se presencia rotura.

37. El referido informe concluye que la principal causa de la falla de la tubería (codo) está referida a una condición de su fabricación: la falta de uniformidad del *liner* o recubrimiento interior del codo. Ello generó un proceso de erosión del acero, lo cual, a su vez, ocasionó la primera fuga y, debido al flujo a gran velocidad, el agrandamiento del orificio del codo por abrasión del metal. Ante dicha falla de fabricación, en el informe se señala lo siguiente:

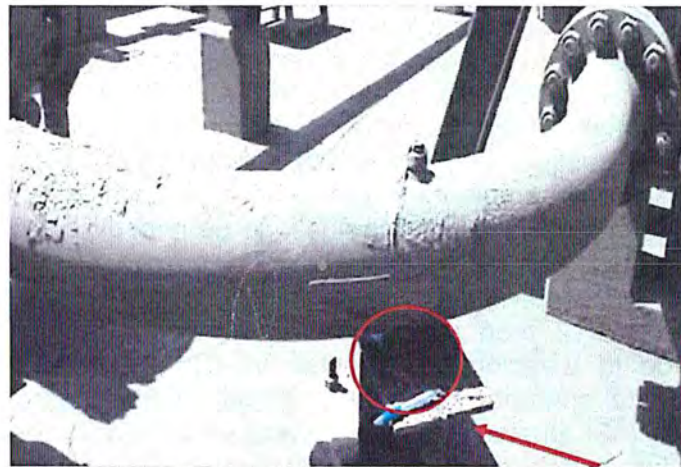
Fotografía N° 36: Rotura del codo de 8 pulgadas.

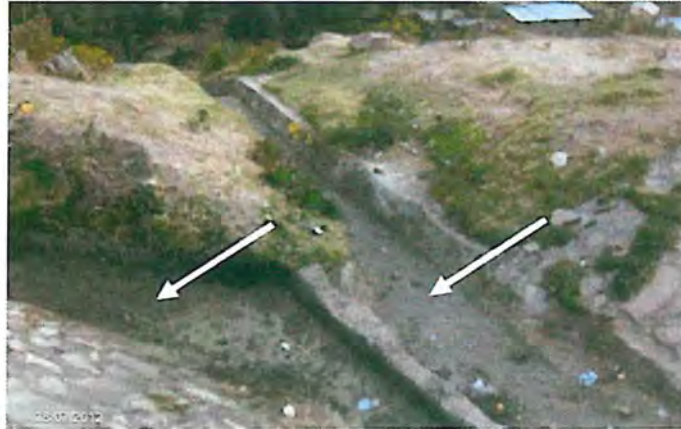
Fotografía N° 14: Concentrado de cobre en el canal que llega hasta la Antigua piscigranja inoperativa.

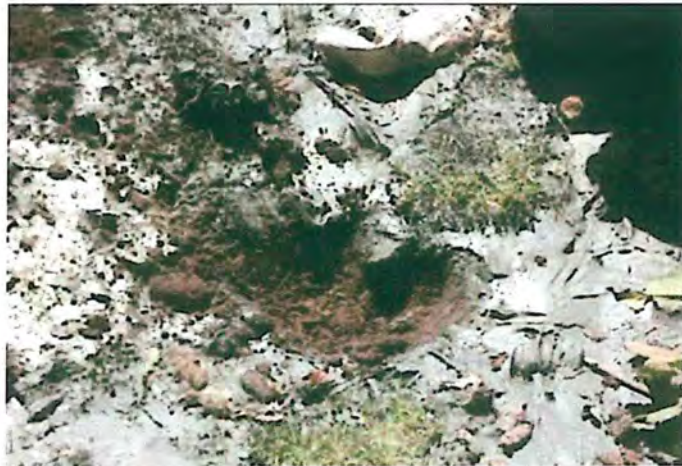
Fotografía N° 20: Concentrado de cobre sobre suelo natural.

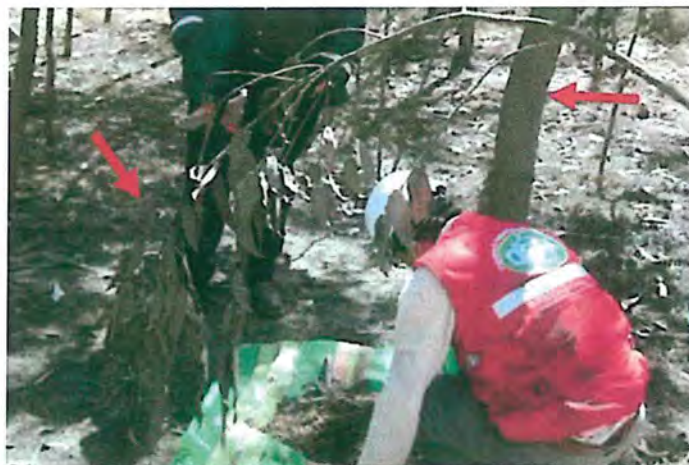
Fotografía N° 06: Árbol de eucalipto con residuos del concentrado de cobre.

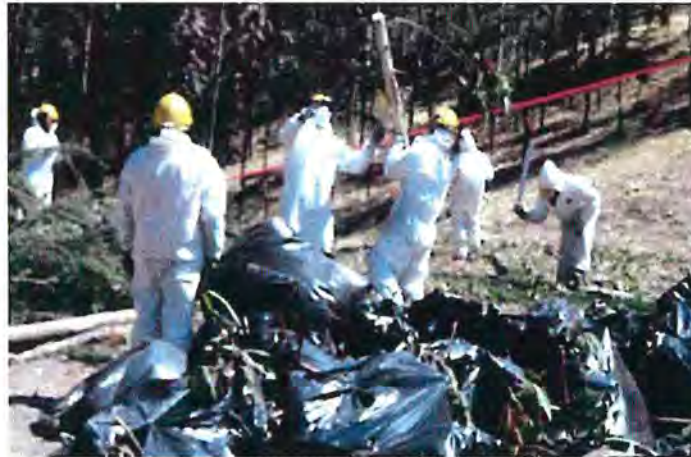
Fotografía N° 47: Tala de árboles afectados por el concentrado de cobre.

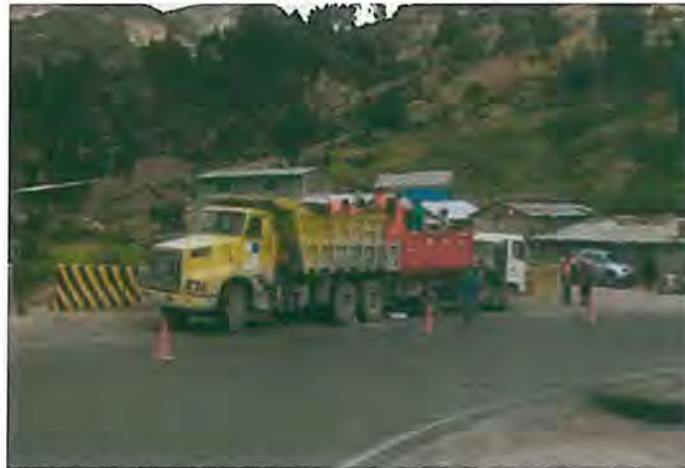
54. En el Informe de Supervisión se señala que, para la operación de transporte de la tierra contaminada con concentrado de cobre, hecho originado como consecuencia del accidente ambiental del 25 de julio de 2012, Antamina utilizó un vehículo con Placa N° XO-1051 de la empresa Mota Engil, la misma que no se encontraba registrada por la Dirección General de Salud – DIGESA para realizar dicho servicio, sustentando ello en las siguientes fotografías N° 26 y 27<sup>40</sup>.

Fotografía N° 26: Vehículo de la empresa Mota Engil, de color amarillo, la cual no se encuentra autorizada por DIGESA para el transporte de residuos sólidos peligrosos.

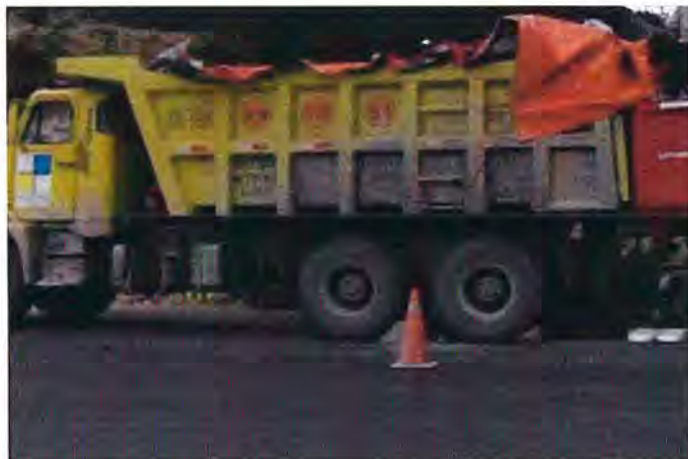
Fotografía N° 27: Vehículo de la empresa Mota Engil.

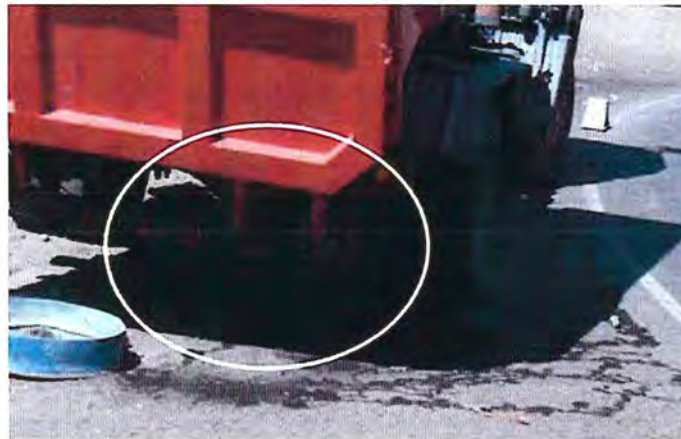
Fotografía N° 31: Parte de los restos de concentrado de cobre discurrir

al suelo natural.

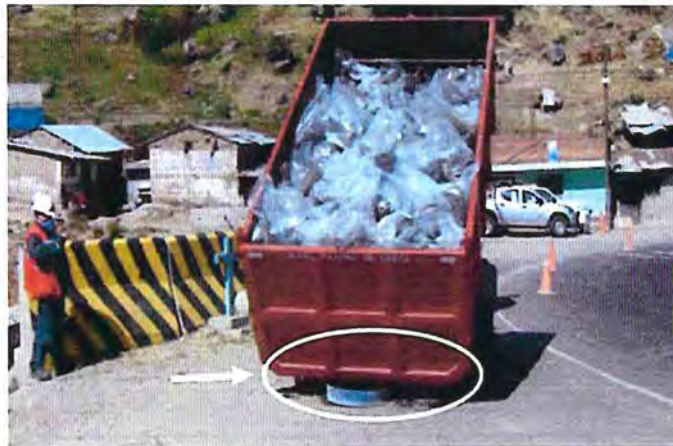
Fotografía N° 32: Parte de los restos de concentrado de cobre discurrir al suelo natural.

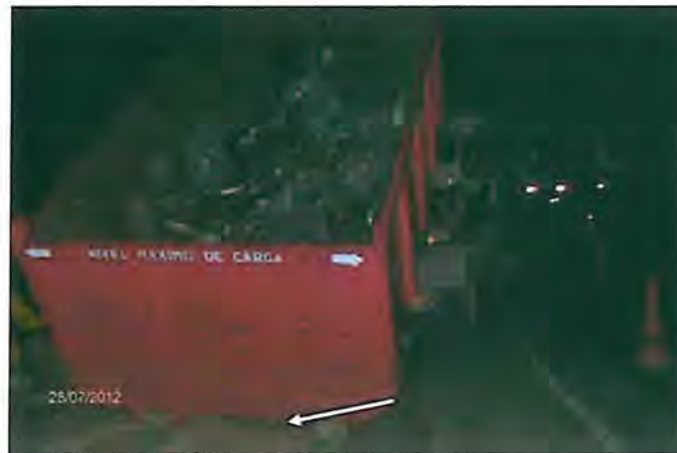
Fotografía N° 29: Vehículo con carga de los restos de concentrado de cobre, que discurren al suelo natural.

64. Al respecto, cabe advertir que, el vehículo que se observa en la fotografía adjuntada en el párrafo anterior, corresponde a la empresa Eco Century y no a la empresa Mota Engil. Tal como se indicó en el análisis realizado para la conducta infractora anterior, del vehículo de Eco Century discurría un líquido proveniente de los restos de concentrado de cobre sobre suelo natural, conforme se evidencia en la referida fotografía, lo cual sucedió luego de la entrega efectiva de los residuos por parte de Antamina hacia la empresa prestadora de servicios.
65. Si bien en un anterior pronunciamiento<sup>47</sup>, esta Dirección ha señalado que los titulares mineros son responsables administrativamente por los actos realizados

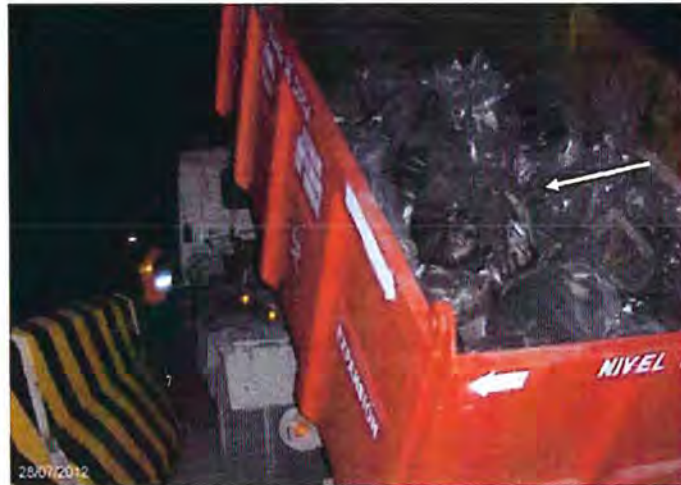
Fotografía N° 30: Carguío inadecuado de los residuos peligrosos.

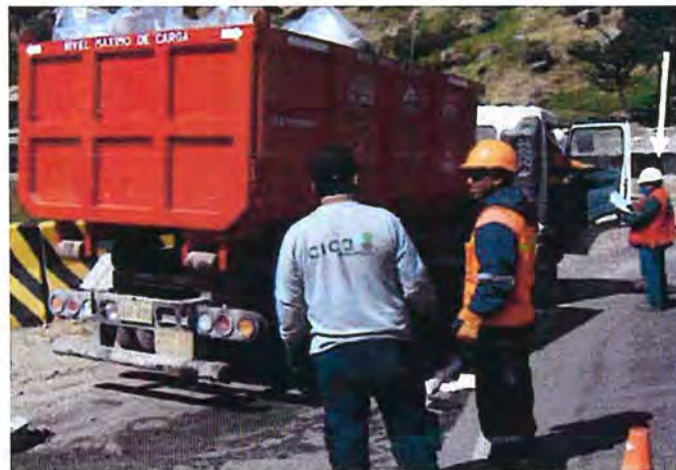
Fotografía N° 33: Especialista de OEFA que se percata del derrame al suelo natural de parte de los restos de concentrado de cobre.
