**REPORTE PÚBLICO DEL INFORME N° 004-2013-OEFA/DS-CMI**

Asunto : Supervisión especial efectuada el 27 de setiembre a la unidad minera "Colquijirca" de Sociedad Minera El Brocal S.A.A.

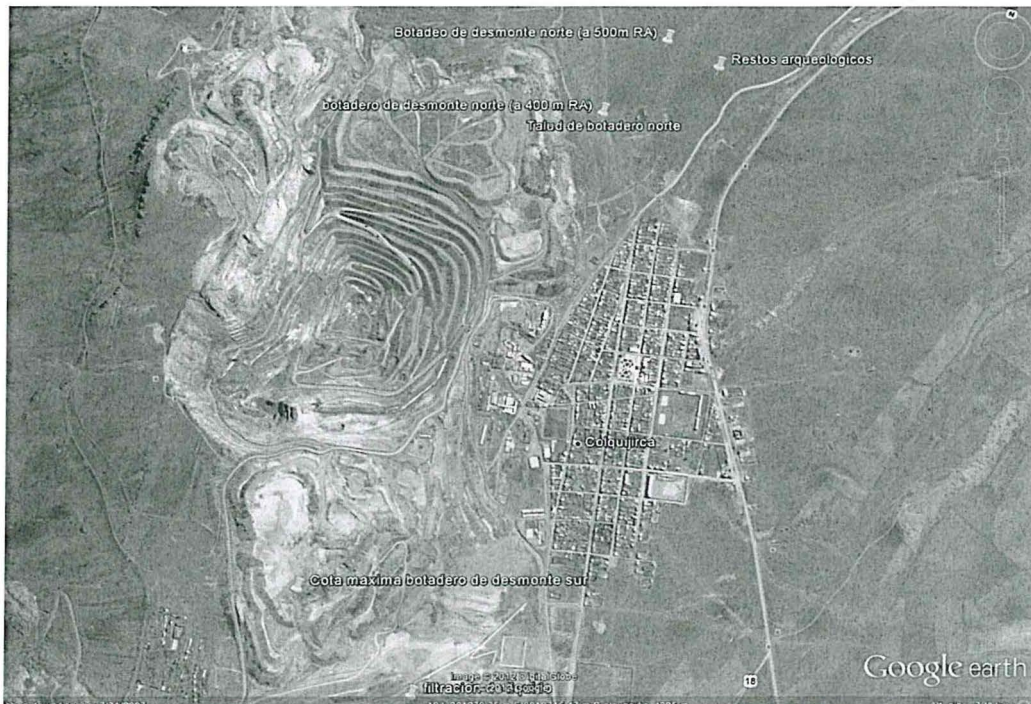
Grafico N° 1: Unidad Minera "Colquijirca" de Sociedad Minera El Brocal S.A.A.

A continuación en la siguiente gráfica se muestra la ubicación de los componentes supervisados:

Fuente: Google Earth del 31/7/2007 y puntos de supervisión especial del 27/09/2012
