## REPORTE PÚBLICO DEL INFORME N° 1446-2012-OEFA/DS

Asunto: Informe de Supervisión a las actividades ejecutadas por la empresa Pluspetrol Norte S.A. con respecto al derrame ocurrido en el Yacimiento de Bartra del Lote 1-AB.

Referencia: Informe de Supervisión N° 1446-2012-OEFA/DS

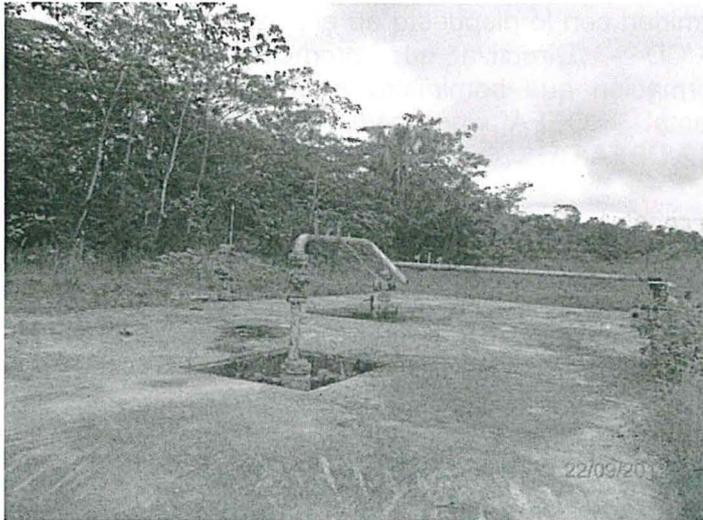
- El derrame de petróleo crudo ocurrido el 11 de diciembre del 2011 se produjo por el corte de la tubería de flujo del pozo 6 de Bartra.
- El derrame de petróleo discurrió por la plataforma y drenaje de la cantina del Pozo 6 y se extendió por un canal, llegando a impactar un área aproximada de 1600 m<sup>2</sup>.

Vista de la plataforma de los pozos 6, 7 y 8 de Bartra. Obsérvese a la tubería del Pozo 6 cortada. En dicho lugar se inició el derrame de petróleo crudo ocurrido el 11 de diciembre de 2011.

- La empresa Pluspetrol Norte S.A. ha instalado platos ciegos en los pozos 6, 7 y 8 de la plataforma a fin de evitar posibles fugas de petróleo crudo.
- La empresa Pluspetrol Norte S.A. ha ejecutado trabajos de rehabilitación del área afectado con petróleo crudo. Sin embargo, en la visita se pudo detectar trazas de hidrocarburos en el área por donde discurrió el petróleo.

Como resultados de la supervisión efectuada el 22 de setiembre del 2012 se determina que el derrame de petróleo crudo se produjo a consecuencia de un acto vandálico por el corte de la tubería de flujo del pozo 6. Asimismo, las instalaciones del Yacimiento de Bartra se encuentran abandonadas, ante ello el OEFA requirió a la empresa presentar a la Autoridad Competente el Plan de Cese Temporal del Yacimiento Bartra.

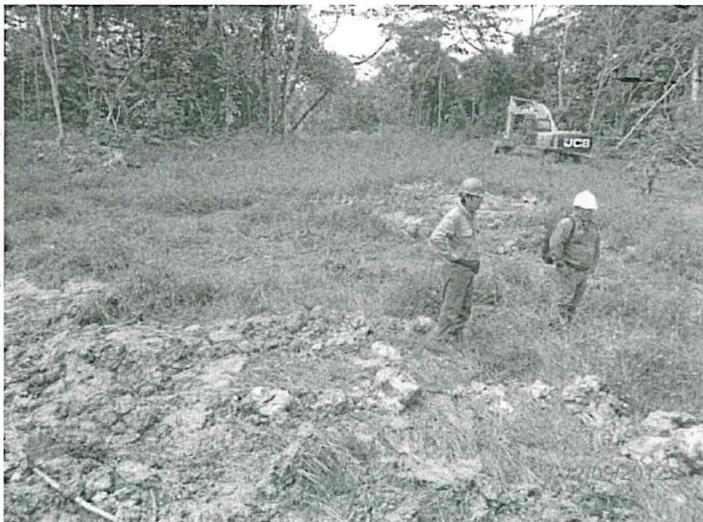
Vista Panorámica del área afectada por donde discurrió el derrame de hidrocarburos provenientes del Pozo 6 de Bartra. Obsérvese, la empresa ha hecho ingresar una retroexcavadora a fin de continuar con los trabajos de rehabilitación.

- La empresa Pluspetrol Norte S.A. ha trasladado una maquinaria pesada (retroexcavadora) al Yacimiento Bartra a fin de continuar con los trabajos de rehabilitación de las áreas afectadas con hidrocarburos.

La Dirección de Supervisión del OEFA ha programado una visita de supervisión al Yacimiento de Bartra para el período 2013 a fin de verificar la culminación de los trabajos de rehabilitación de los suelos afectados con petróleo crudo.
