EXPEDIENTE N° : 007-2011-DFSAI/PAS
ADMINISTRADO : CORPORACIÓN MINERA CENTAURO S.A.C.
(ANTES CHANCADORA CENTAURO S.A.C.)¹
TERCERO INTERESADO : JOSÉ DOMINGO DÁVILA LOAYZA
PROYECTO : PROYECTO DE EXPLORACIÓN ANTILLA
UBICACIÓN : DISTRITO DE SABAINO, PROVINCIA DE
ANTABAMBA Y DEPARTAMENTO DE
APURÍMAC
SECTOR : MINERÍA
MATERIA : INSTRUMENTO DE GESTIÓN AMBIENTAL
DERECHO DE USO DE TERRENO SUPERFICIAL

Lima, 22 de agosto del 2014

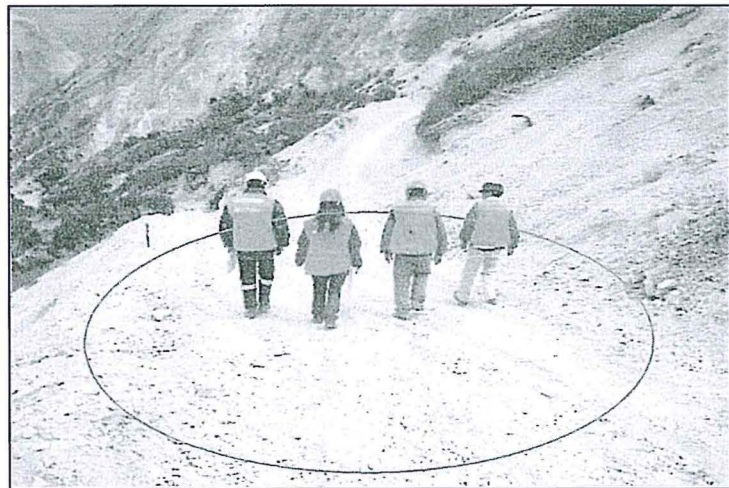
Fotografía N° 40 del Informe de Supervisión: Vías de acceso (trochas) hacia las plataformas de perforación que no cuentan con las correspondientes cunetas de drenaje.

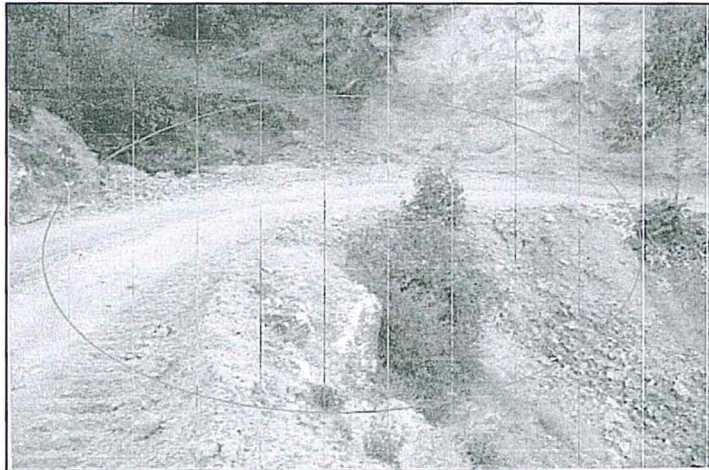
Fotografía N° 45 del Informe de Supervisión: Cruce de vía de acceso con quebrada natural que no cuenta con la correspondiente alcantarilla.

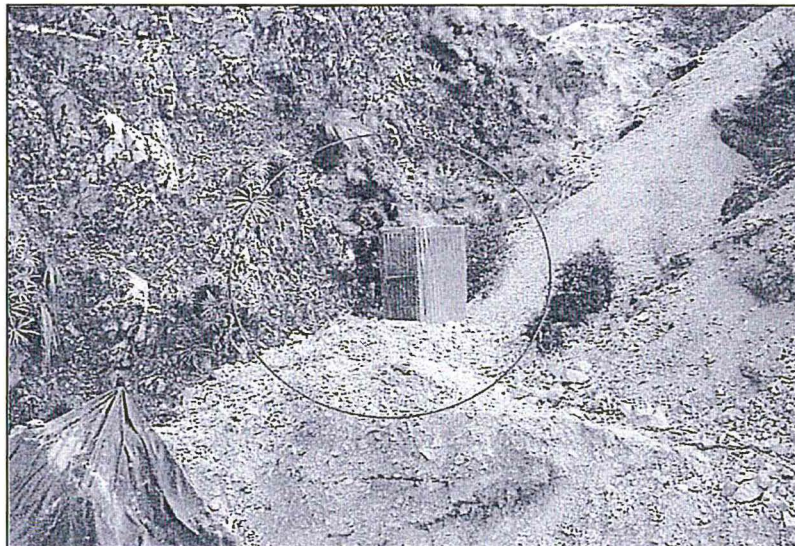
Fotografía N° 15 del Informe de Supervisión: Plataforma de exploración 1W-13, se observa la construcción de una letrina de poca profundidad, no contando con los baños químicos correspondientes.

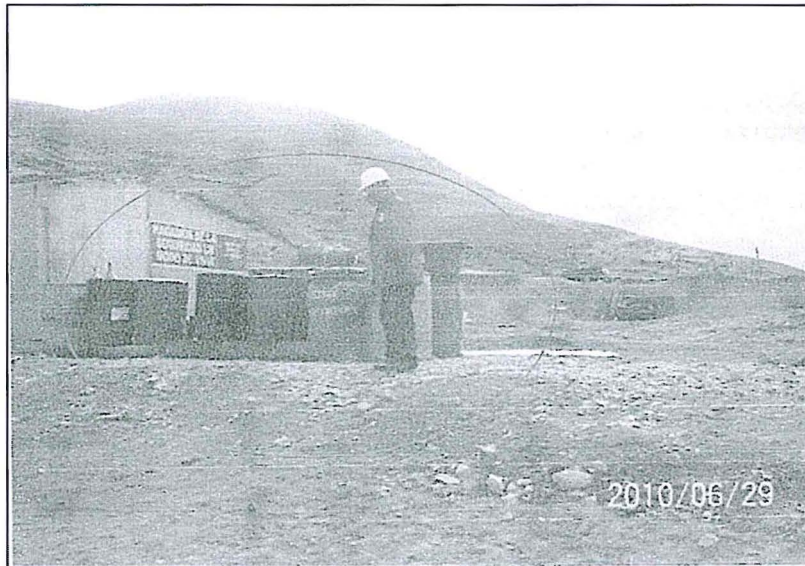
Fotografía N° 56 del Informe de Supervisión: Almacén temporal de hidrocarburos y residuos sólidos industriales, se observa que no cuenta con la protección perimetral y la cobertura correspondiente.

- 137. Si bien Centauro alega que desde la fecha de inicio de actividades hasta la fecha de la Supervisión Especial 2010 sólo había transcurrido un (1) mes, por lo que aún no se había colocado la protección perimetral y cobertura en el almacén temporal de residuos industriales tóxicos y peligrosos, de la Fotografía N° 56 del Informe de Supervisión anteriormente adjunta se observa que Centauro se encontraba almacenando contenedores de restos de hidrocarburos, así como otros residuos

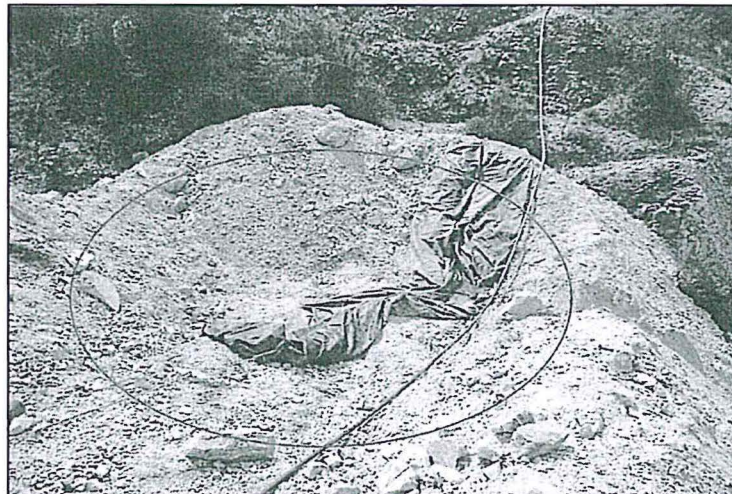
Fotografía N° 9 del Informe de Supervisión: Poza de lodos de la plataforma de exploración no programada, construida sobre relleno hacia la quebrada adyacente.

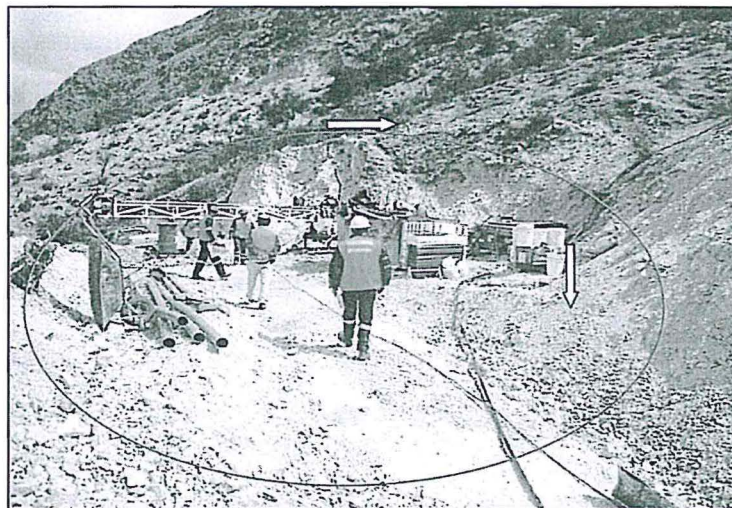
Fotografía N° 10 del Informe de Supervisión: Plataforma de Exploración no programada (719,568 E, 8'413,216 N Datum WGS 84), la máquina de perforación diamantina se encuentra inoperativa en mantenimiento.

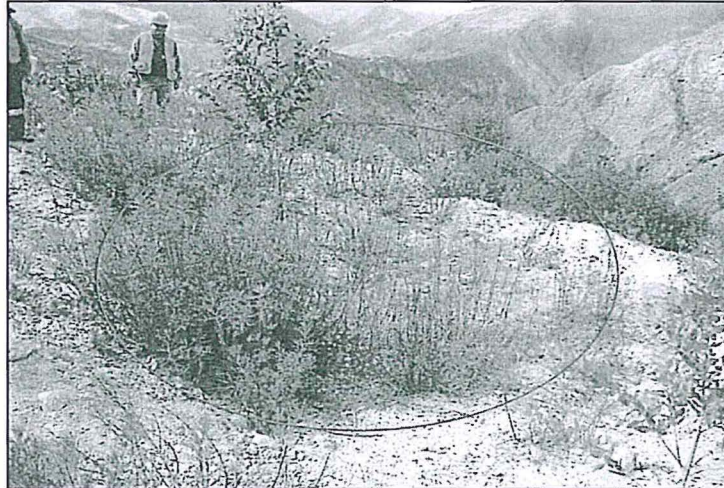
Fotografía N° 33 del Informe de Supervisión: Pozas de lodos en plataformas construidas, no se han tapado y nivelado adecuadamente.

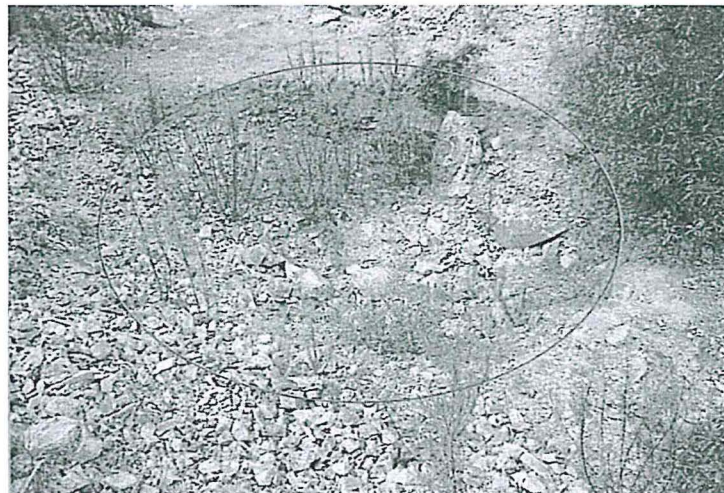
Fotografía N° 34 del Informe de Supervisión: Poza de lodo en plataformas construida no se ha tapado y nivelado adecuadamente.

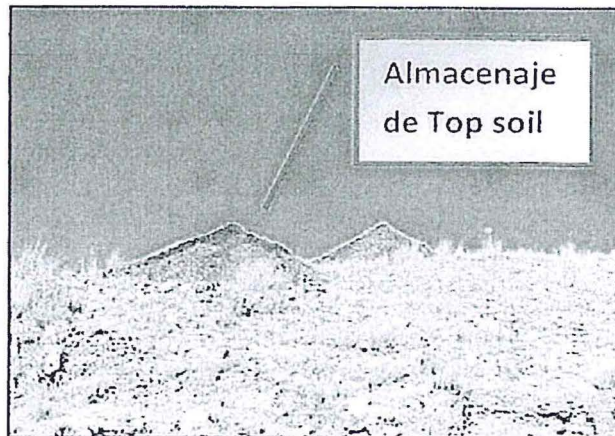
193. En el presente caso, ha quedado acreditado que Centauro no cumplió con almacenar el suelo orgánico removido de la apertura de accesos y plataformas en las áreas de almacenamiento previstas en su estudio, lo que configura una infracción al literal a) del numeral 7.2 del artículo 7° del RAAEM.
194. De los medios probatorios actuados en el expediente, se verifica que el 23 de julio del 2010 Centauro comunicó al Osinergmin la subsanación de la conducta infractora, señalando que realizó el almacenamiento de "top soil" en la parte superior de la construcción de las áreas disturbadas en el Proyecto de Exploración "Antilla" para facilitar su remediación, tal como se muestra en las fotografías adjuntas en el escrito de levantamiento de observaciones⁸⁶:

195. En tanto la conducta infractora ha sido corregida por Centauro, no corresponde ordenar la realización de medidas correctivas en el presente extremo, de acuerdo con la Ley N° 30230 y la Resolución de Consejo Directivo N° 026-2014-OEFA/CD.

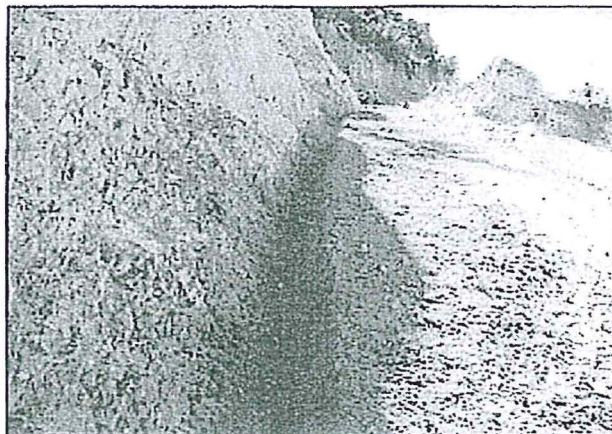
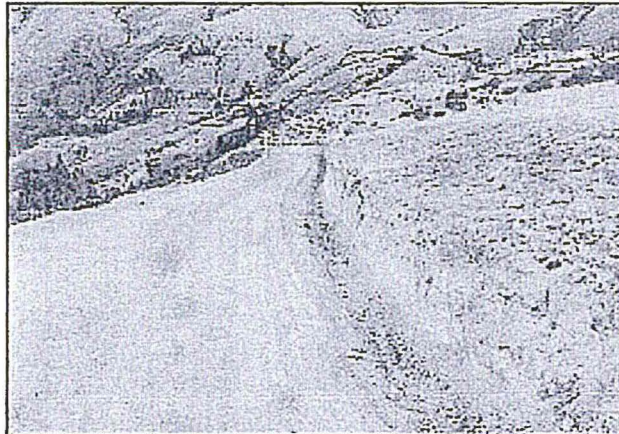
197. De los medios probatorios actuados en el expediente, se verifica que el 23 de julio del 2010 Centauro comunicó al Osinergmin la subsanación de la conducta infractora, señalando que contruyó cunetas de drenaje y alcantarillas en los accesos a las plataformas de perforación, tal como se muestra en las fotografías adjuntas en el escrito de levantamiento de observaciones⁸⁷:

198. En tanto la conducta infractora ha sido corregida por Centauro, no corresponde ordenar la realización de medidas correctivas en el presente extremo, de acuerdo con la Ley N° 30230 y la Resolución de Consejo Directivo N° 026-2014-OEFA/CD.

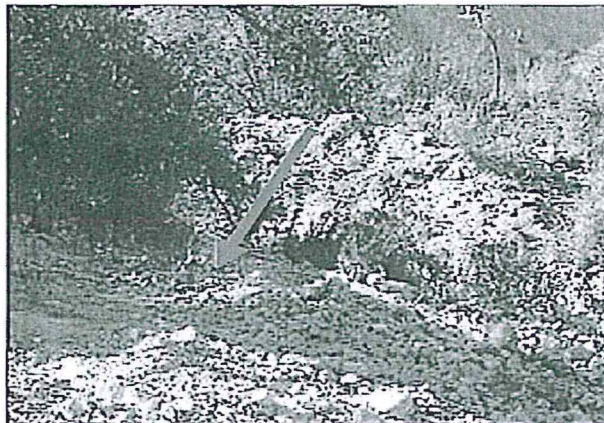
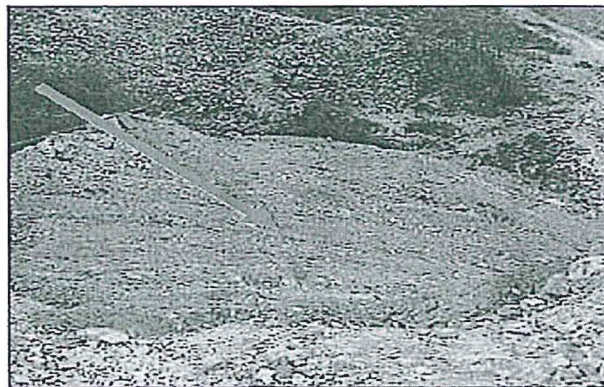
202. En el presente caso, ha quedado acreditado que Centauro no adoptó medidas y buenas prácticas para el cierre de las pozas de lodos de las plataformas al concluir los trabajos de perforación, lo que configura una infracción al literal b) del numeral 7.2 del artículo 7° del RAAEM.

203. De los medios probatorios actuados en el expediente, se verifica que Centauro subsanó la conducta infractora mediante la implementación de cobertura en el área disturbada donde se implementaron pozas de lodos, tal como se muestra en las fotografías adjuntas en su escrito de descargos⁸⁹:

204. En tanto la conducta infractora ha sido corregida por Centauro, no corresponde ordenar la realización de medidas correctivas en el presente extremo, de acuerdo con la Ley N° 30230 y la Resolución de Consejo Directivo N° 026-2014-OEFA/CD.
