EXPEDIENTE : N° 503-2013-OEFA/DFSAI/PAS
ADMINISTRADO : IMPALA TERMINALS PERÚ S.A.C¹ (ANTES IMPALA PERÚ S.A.C.)
UNIDAD MINERA : DEPÓSITOS DE CONCENTRADOS CALLAO
UBICACIÓN : PROVINCIA CONSTITUCIONAL DEL CALLAO
SECTOR : MINERÍA
MATERIA : CUMPLIMIENTO DE COMPROMISOS AMBIENTALES
MEDIDAS DE PREVISIÓN Y CONTROL
RESIDUOS SÓLIDOS
RECOMENDACIONES

SUMILLA: *Se declara la responsabilidad administrativa de Impala Terminals Perú S.A.C al haberse acreditado la comisión de las siguientes infracciones:*

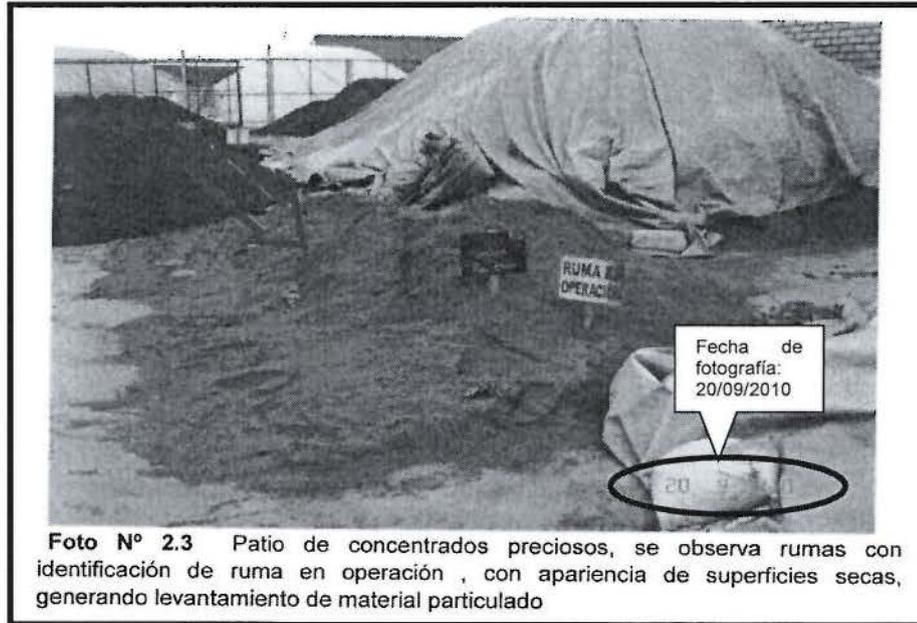
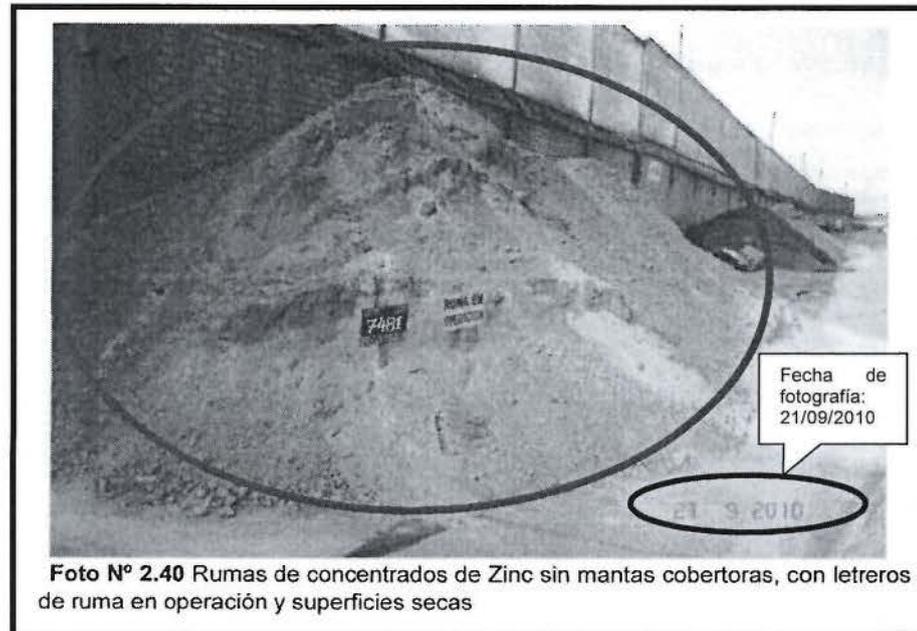
58. Lo descrito por la Supervisora se acredita adicionalmente en las Fotografías N° 2.3 y 2.40 del Informe de Supervisión, donde se observan rumas de concentrados sin mantas cobertoras, tal como se detalla a continuación³⁸:

59. Impala alega que el EIA no establece que los concentrados en operación deban ser cubiertos, ya que la obligación solo resulta exigible a los concentrados en proceso de embarque.
60. Sin embargo, del análisis de las Fotografías N° 2.3 y 2.40 tomadas con fechas 20 y 21 de setiembre de 2010, así como de lo indicado por la Supervisora, no se observó actividad de operación de los concentrados. Asimismo, el administrado no ha remitido medios probatorios que acrediten que los concentrados se encontraban en operación durante la Supervisión Regular 2010. En tal sentido, lo alegado por Impala ha sido desvirtuado.
61. En tal sentido, la obligación del cubrimiento de los concentrados sí le era exigible a Impala, por lo que se acredita el incumplimiento del EIA.

65. En ese sentido, la presencia de concentrados de plomo -el cual contiene material particulado de dimensiones muy pequeñas- al aire libre provoca el riesgo de que sean transportados por el viento y contaminar el aire por el que transite, por lo que se configura el supuesto de daño potencial.

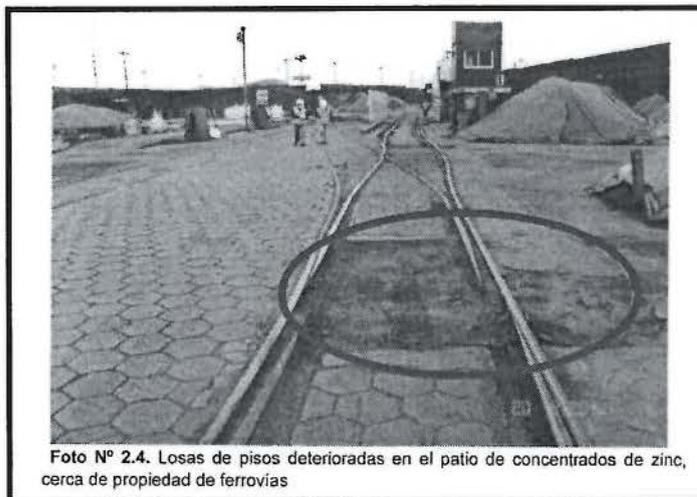
Foto N° 2.4. Losas de pisos deterioradas en el patio de concentrados de zinc, cerca de propiedad de ferrovías

73. Lo anteriormente descrito se acredita con las Fotografías N° 2.4, 2.5, 2.6, 2.7, 2.8 y 2.10 del Informe de Supervisión, donde se observan pisos deteriorados en las siguientes áreas: (i) patio de concentrados de zinc, cerca de las ferrovías; (ii) cerca al grifo de combustible; (iii) cerca de pozo de agua; (iv) patio de concentrados de cobre; y (v) lavado de maquinaria pesada, tal como se detalla a continuación⁴⁴:

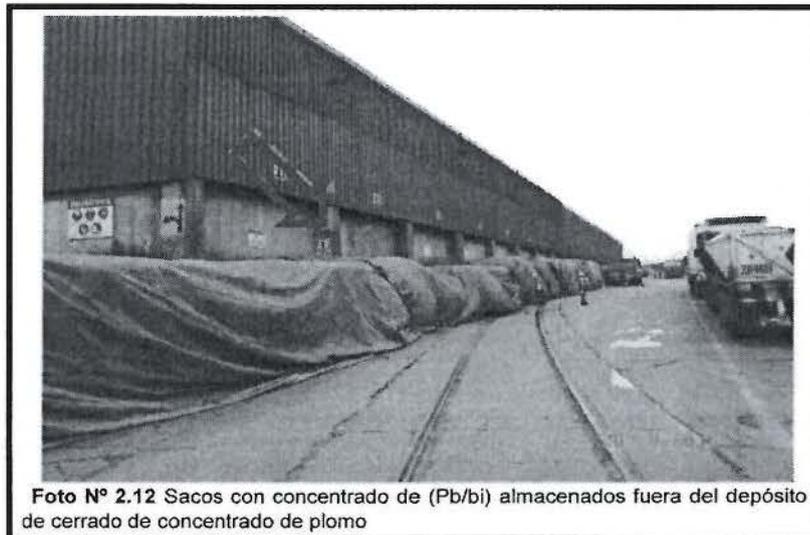
Foto N° 2.12 Sacos con concentrado de (Pb/bi) almacenados fuera del depósito de cerrado de concentrado de plomo

90. Lo anteriormente descrito se acredita adicionalmente en las Fotografías N° 2.12 y 2.13 del Informe de Supervisión, donde se observan sacos con concentrado de plomo/bismuto (Pb/Bi) afuera del depósito cerrado de concentrado de plomo, tal como se detalla a continuación⁵¹:

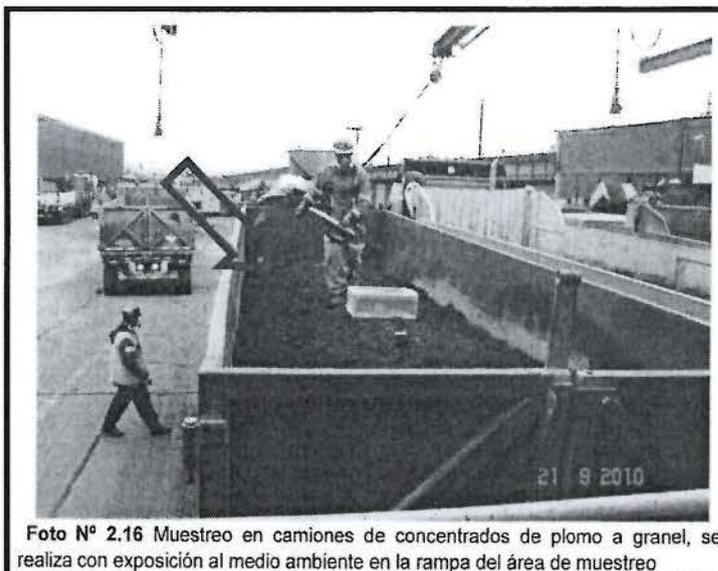
Foto N° 2.16 Muestreo en camiones de concentrados de plomo a granel, se realiza con exposición al medio ambiente en la rampa del área de muestreo

108. Lo anteriormente descrito se acredita en la Fotografía N° 2.16 del Informe de Supervisión, donde se observa que el muestreo se realiza fuera del depósito cerrado y hermético, tal como se detalla a continuación⁶¹:

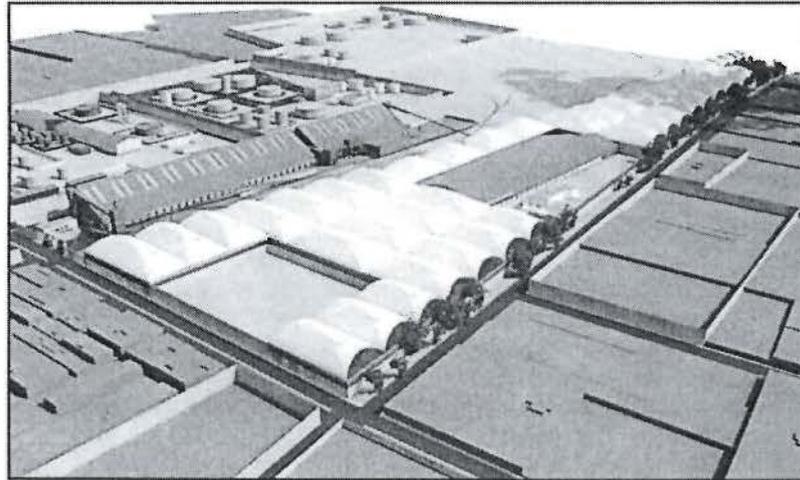
118. Mediante escrito del 7 de noviembre de 2014, Impala señaló que ha iniciado obras para la construcción del techado de sus instalaciones, como parte de su proyecto de modernización del Depósito de Concentrado Callao. Para ello agrega una imagen en 3D de cuál sería el resultado final:

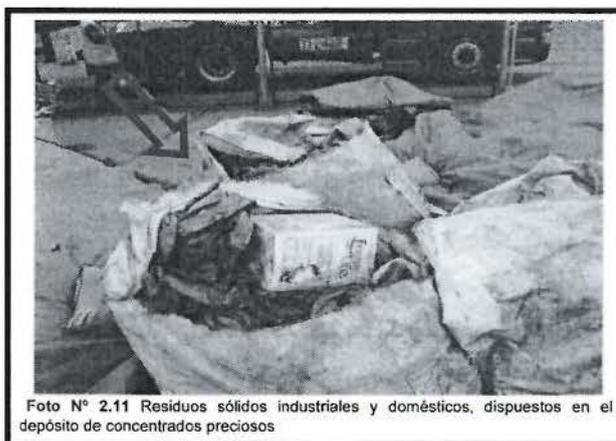
Foto N° 2.11 Residuos sólidos industriales y domésticos, dispuestos en el depósito de concentrados preciosos

149. Lo anteriormente descrito se acredita adicionalmente en las Fotografías N° 2.11 y 2.26 del Informe de Supervisión, donde se observan los residuos sólidos domésticos e industriales dispuestos fuera del punto de acopio, tal como se detalla a continuación⁷⁴:

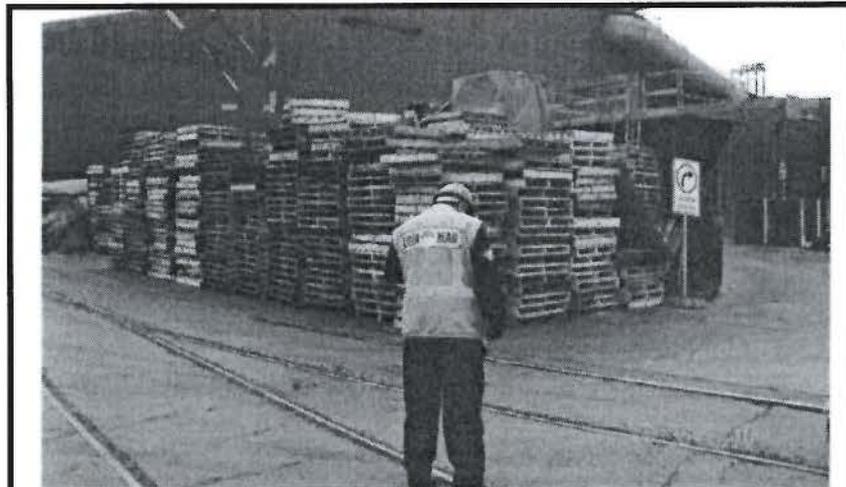
Foto N° 2.14 Parihuelas utilizadas para el transporte de concentrados de Pb/bi dispuestas fuera del depósito autorizado de plomo

167. En ese sentido, de la mencionada supervisión ambiental se constataron parihuelas conteniendo restos de plomo utilizadas para el transporte y manipulación de concentrados.
168. Lo anteriormente descrito se acredita adicionalmente en las Fotografías N° 2.14 y 2.15 del Informe de Supervisión, donde se observan restos de material de plomo en las parihuelas utilizadas para el transporte y manipulación de concentrados, expuestas al ambiente, tal como se detalla a continuación⁸⁰:

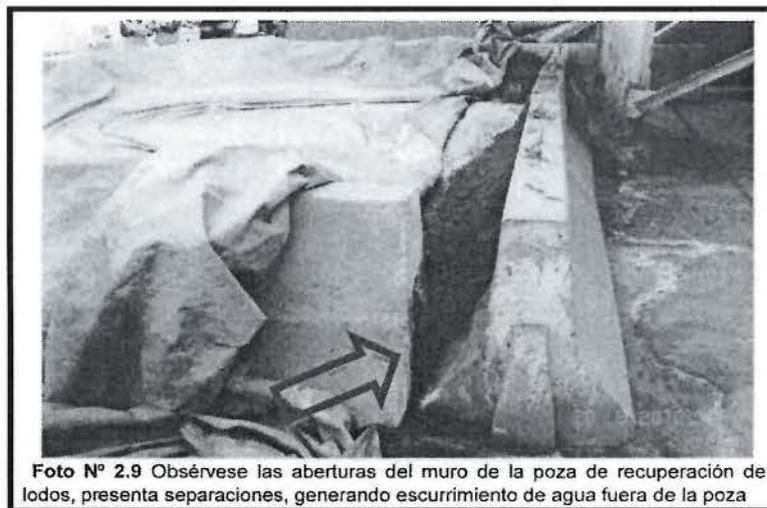
Foto N° 2.9 Obsérvese las aberturas del muro de la poza de recuperación de lodos, presenta separaciones, generando escurrimiento de agua fuera de la poza

177. Lo anteriormente descrito se acredita en la Fotografía N° 2.9 del Informe de Supervisión, donde se observa que la poza de recuperación de lodos, ubicada en el área de concentrados de zinc presenta separaciones, tal como se acredita a continuación⁸³:

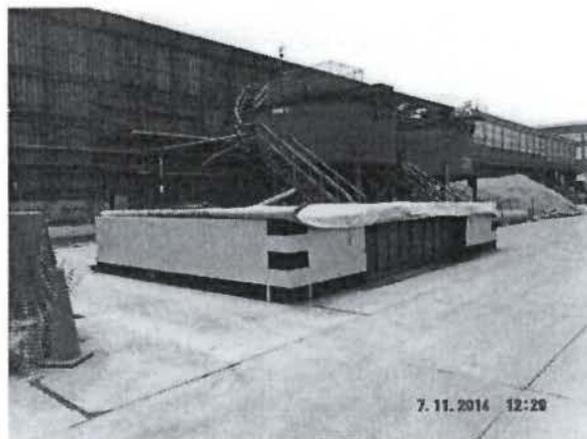
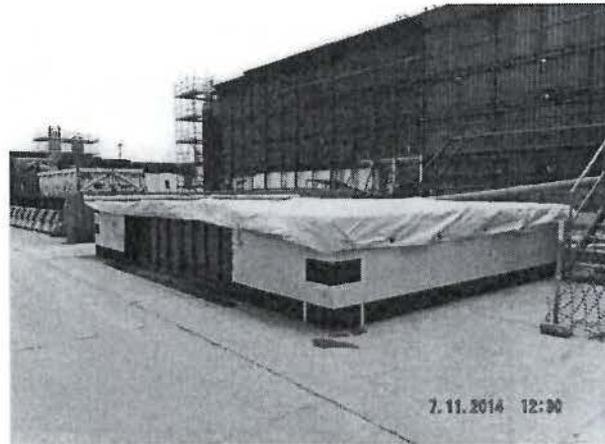
183. Impala alega que la poza de recuperación de lodos es de concreto cerrado por tres de sus lados y en el frontis tiene una compuerta metálica con sistema de cierre que permite que no se escurra agua hacia las losas del patio de concentrados sino la dirige hacia la canaleta del tanque esperador, tal como lo demuestran las siguientes fotografías:

184. De acuerdo a las pruebas aportadas por la empresa Impala, se acredita que la empresa ha subsanado la conducta infractora.

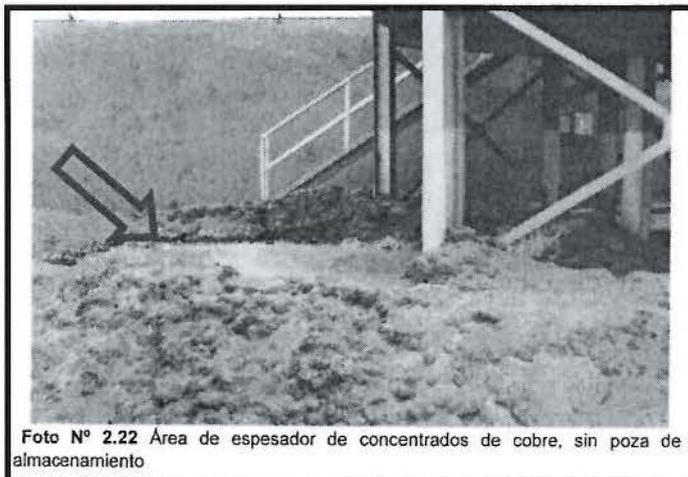
191. Lo anteriormente descrito se acredita con la Fotografía N° 2.22 del Informe de Supervisión, donde se observa la disposición de concentrados recuperados sobre el piso, tal como se detalla a continuación⁸⁷:

192. Al respecto, cabe precisar que los concentrados de cobre son espesados con el agua presente en el área y debido a que no existe un sistema de contención o almacenamiento, éstos minerales son dispuestos directamente en el suelo. Cabe señalar que las aguas utilizadas para el espesamiento de los concentrados generan un daño potencial al ambiente, más aún al haberse detectado que existen áreas del depósito de concentrados de cobre con las losas deterioradas.

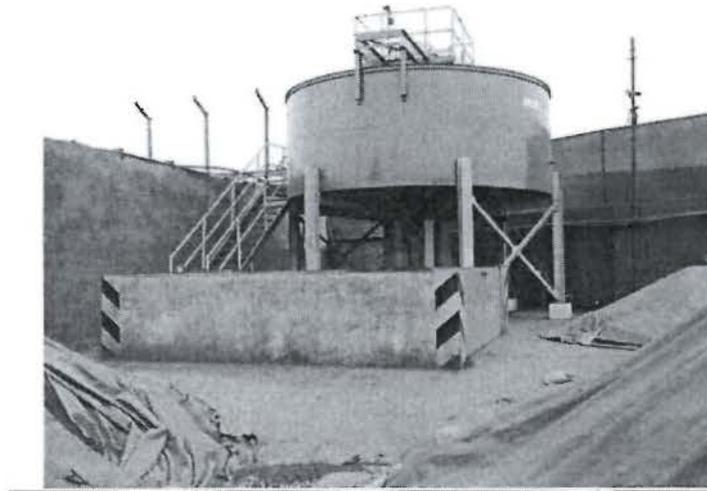
201. Impala en su escrito del 7 de noviembre de 2014 señala que implementó una poza de almacenamiento de lodos del espesador de concentrados de cobre, adjuntando la siguiente fotografía:

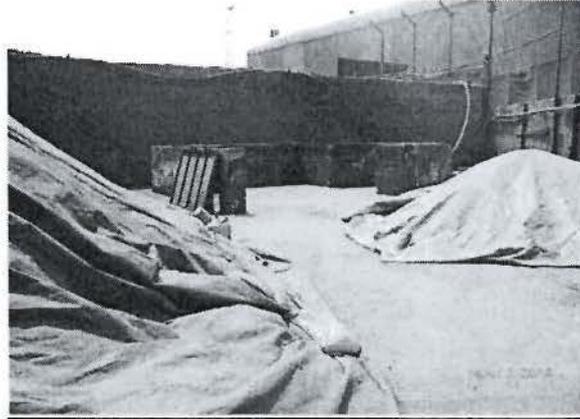
202. Sin perjuicio de ello, Impala alega que se ha desinstalado el espesador en setiembre del 2014 con motivo del proyecto de modernización del Depósito de Concentrados Callao; ello en la medida que consideran como una mejora que el concentrado de los vagones se descargue a través del volteador de vagones con sistema propio de lavado. Para acreditar ello, anexa la siguiente fotografía, que muestra el área donde se encontraba el espesador:

203. En este sentido, esta Dirección considera que no existen elementos que acrediten que la conducta infractora subsista a la fecha.

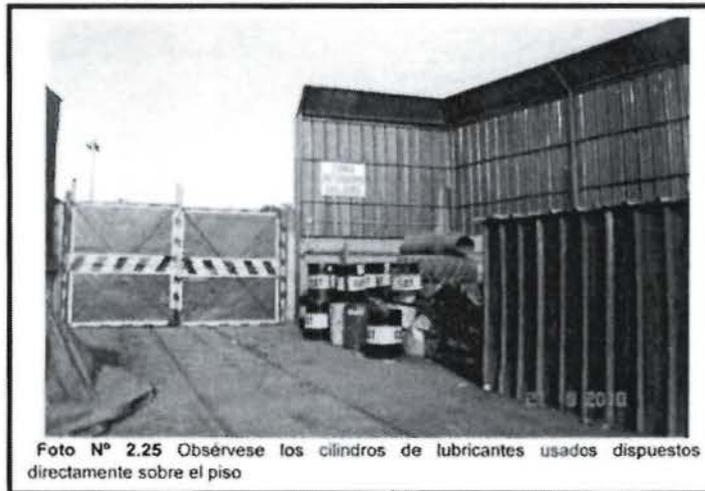
216. Lo anteriormente descrito se acredita en la Fotografía N° 2.25 del Informe de Supervisión, donde se observan cilindros de lubricantes usados dispuestos sobre el piso, tal como se detalla a continuación⁹⁹:

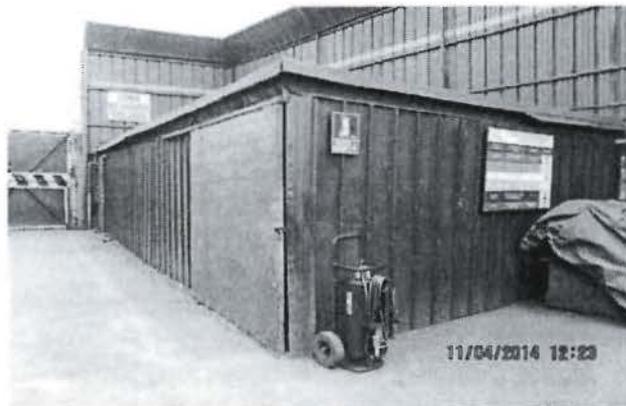
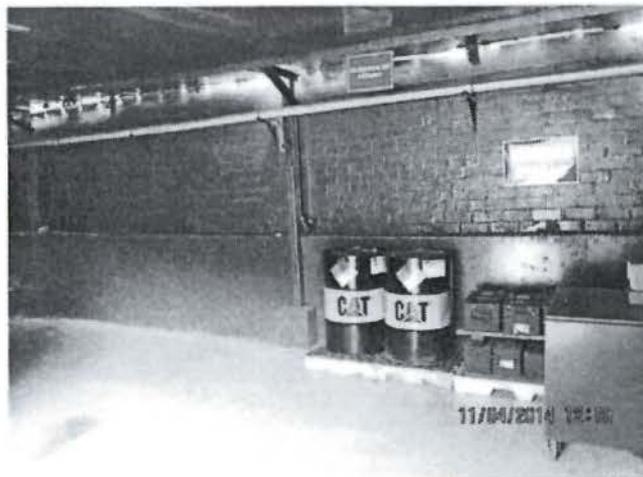
225. Mediante escrito del 7 de noviembre de 2014 Impala señaló que cuenta con una zona de residuos sólidos, dentro de la cual se dispuso un área para almacenar temporalmente los cilindros vacíos de aceites, los cuales contienen bandejas contenedoras de derrames, tal como se acreditaría de las siguientes fotografías:

226. En este sentido, por las pruebas aportadas por la empresa, se acredita que ha subsanado la conducta infractora.

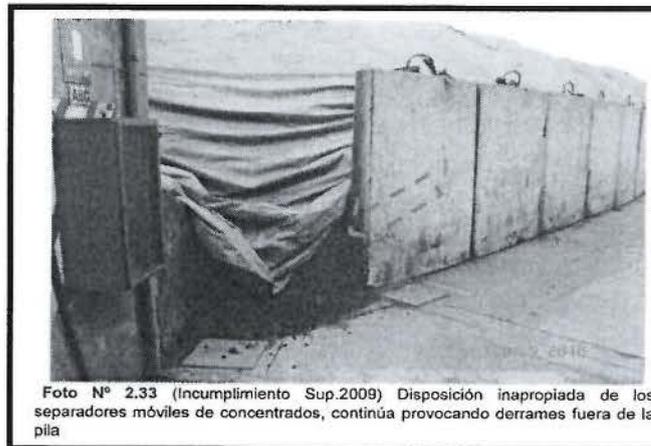
279. Lo anteriormente mencionado se acredita en la Fotografía N° 2.33 del Informe de Supervisión, tal como se detalla a continuación¹²⁴:

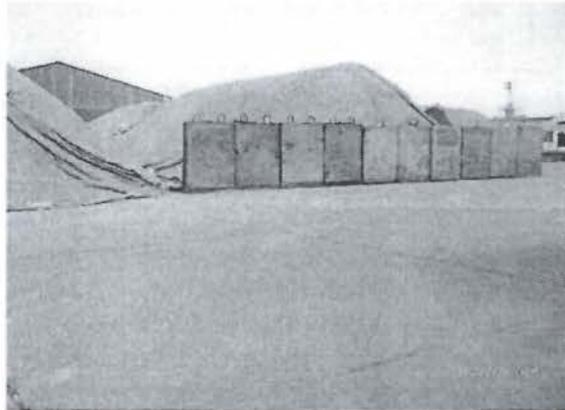
287. Al respecto, la empresa en su escrito de Información Adicional señala que ha modernizado la zona donde se detectó el incumplimiento y ha eliminado el muro que soportaba el concentrado, almacenándose actualmente de la siguiente manera:

288. En este sentido, de la fotografía anexada por la empresa se puede verificar que si bien ya no existe el muro de contención, la empresa ha cubierto el concentrado, evitado posibles derrames y adicionalmente sus separadores se encuentran en buen estado.
289. De lo antes señalado se ha acreditado que la empresa ha subsanado la conducta infractora.

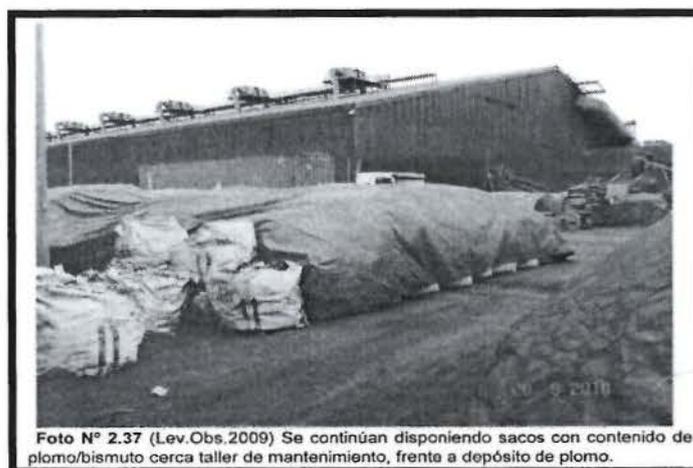
293. Los sacos *big bag* almacenados en lugares inapropiados y la falta de mejoramiento de las prácticas de manejo de residuos dentro del depósito se aprecia en la Fotografía N° 2.37 del Informe de Supervisión, la cual se detalla a continuación¹²⁷:

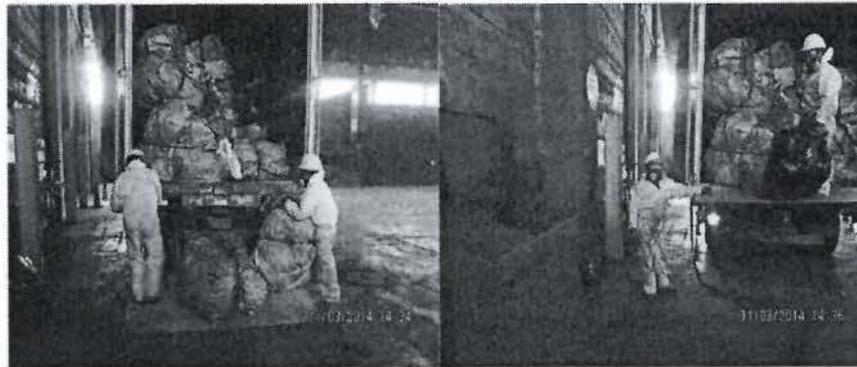
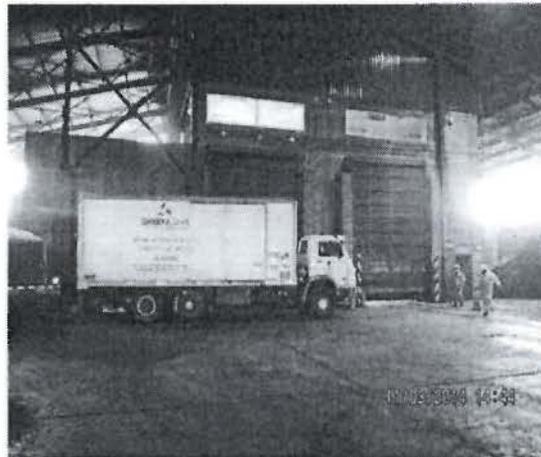
298. Mediante escrito del 7 de noviembre de 2014, Impala señaló que en su procedimiento de gestión de residuos implementó que la empresa autorizada para el transporte de residuos peligrosos ingrese al depósito cerrado de plomo para recoger los residuos generados por esta área, tal como se acredita de las siguientes fotografías:

299. De acuerdo a las fotografías presentadas por la empresa se verifica que los sacos de plomo/bismuto son recogidos dentro del depósito de concentrados de plomo y que de esta forma, la empresa ha mejorado sus prácticas de manejo de residuos sólidos, por lo que corresponde declarar que la empresa ha subsanado la conducta infractora.
