EXPEDIENTE N° : 343-2013-OEFA/DFSAI/PAS
ADMINISTRADO : ABENGOA TRANSMISIÓN NORTE S.A.
UNIDAD AMBIENTAL : LÍNEA DE TRANSMISIÓN CARHUAMAYO-PARAGSHA-CONOCOCHA-HUALLANCA-CAJAMARCA NORTE
UBICACIÓN : DEPARTAMENTOS DE JUNÍN, PASCO, HUÁNUCO, ANCASH, LA LIBERTAD Y CAJAMARCA
SECTOR : ELECTRICIDAD
MATERIAS : MITIGACIÓN DE IMPACTOS AMBIENTALES
INCUMPLIMIENTO DE COMPROMISOS AMBIENTALES
RESPONSABILIDAD ADMINISTRATIVA
MEDIDAS CORRECTIVAS
ARCHIVO
REGISTRO DE ACTOS ADMINISTRATIVOS

SUMILLA: Se declara la existencia de responsabilidad administrativa de Abengoa Transmisión Norte S.A. al haberse acreditado la comisión de las siguientes infracciones:

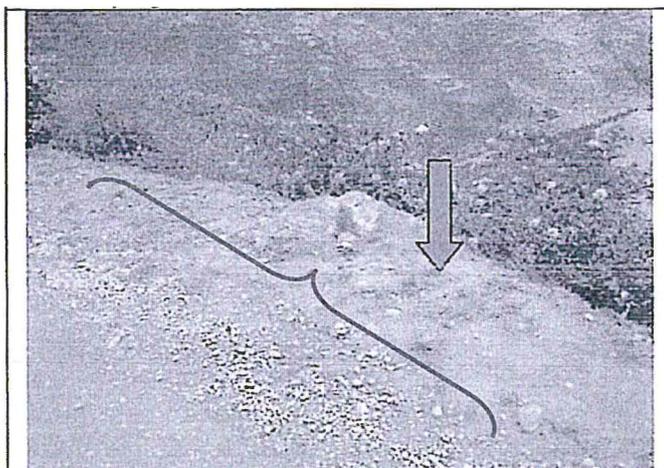
33. El hecho detectado se sustenta en la fotografía N° 29 del Informe de Supervisión³⁶, donde se aprecia el material sobrante de la construcción del muro de concreto, abandonado en el borde de la carretera San Pedro de Pillao-Huamayra (medio probatorio N° 3), conforme a lo señalado por el supervisor del OEFA.

Vista 29. El material extraído de la construcción del muro ha sido abandonado al borde de la carretera hacia la quebrada.

- (i) **En el plazo de treinta (30) días hábiles contado a partir del día siguiente de notificada la presente resolución, retire y/o acredite que el material abandonado (extraído de la construcción del muro de concreto) ha sido retirado de la zona donde fue encontrado durante la supervisión del 2012.**

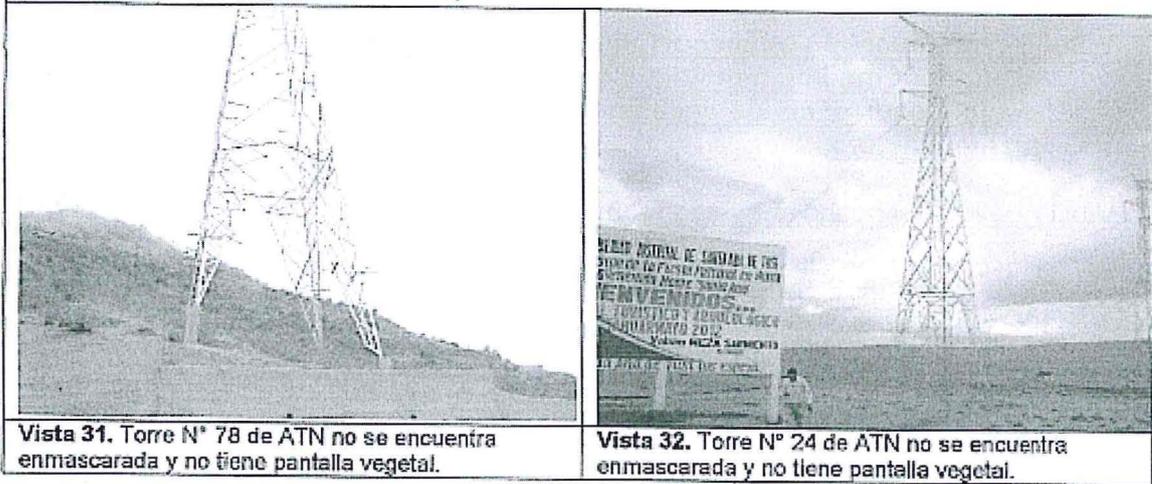
- 46. El hecho detectado se sustenta en las fotografías N° 31 y N° 32 del Informe de Supervisión⁴³, donde se aprecia que las Torres N° 24 y 78 no se encuentran enmascaradas y no tienen pantalla vegetal (medios probatorios N° 5 y N° 6).

- (ii) **En el plazo de treinta (30) días hábiles contado a partir del día siguiente de notificada la presente resolución, implemente la cobertura vegetal (pantallas vegetales) en los apoyos de las torres N° 78 y N° 24 de la Línea de Trasmisión Carhuamayo-Paragsha-Conococha-Huallanca-Cajamarca Norte.**

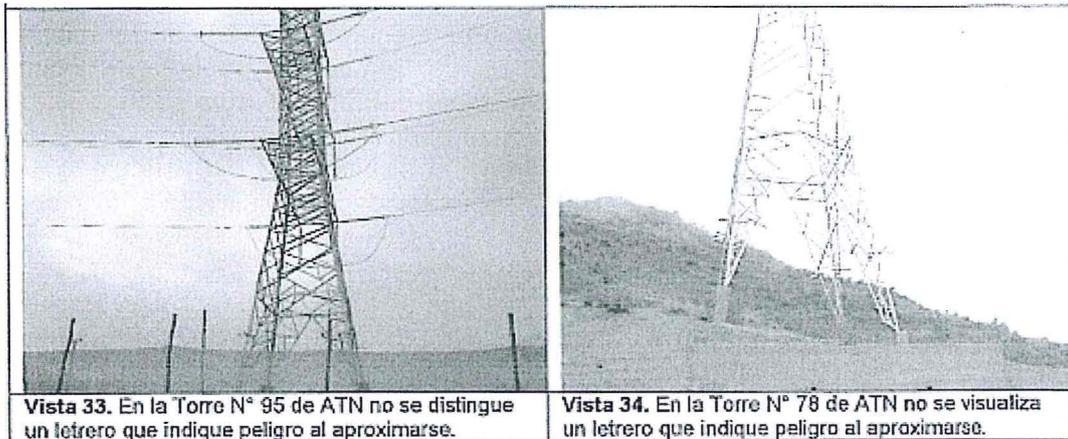
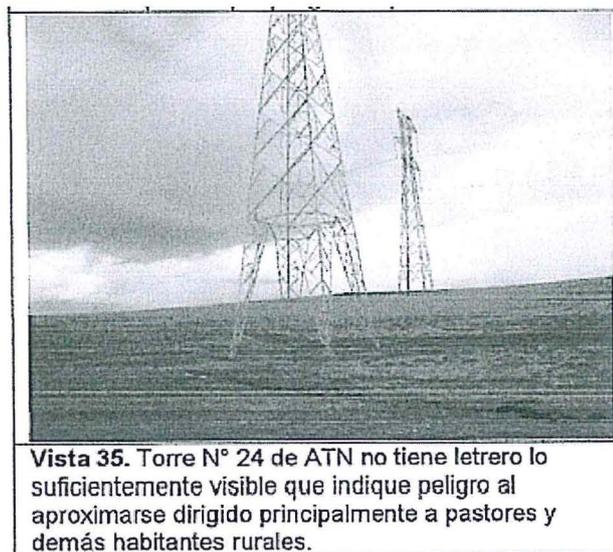
55. El hecho detectado se sustenta en las fotografías N° 33, N° 34 y N° 35 del Informe de Supervisión⁴⁸, donde se aprecia que las Torres N° 24, N° 78 y N° 95 no cuentan con letrero que indique la peligrosidad al aproximarse (medios probatorios N° 8, N° 9 y N° 10).

- (iii) **En el plazo de treinta (30) días hábiles contado a partir del día siguiente de notificada la presente resolución, implemente los letreros de identificación en las Torres N° 95, N° 78 y N° 24 de la Línea de Transmisión Carhuamayo-Paragsha-Conococha-Huallanca-Cajamarca Norte, que permitan advertir la peligrosidad que representa aproximarse a dichas instalaciones.**

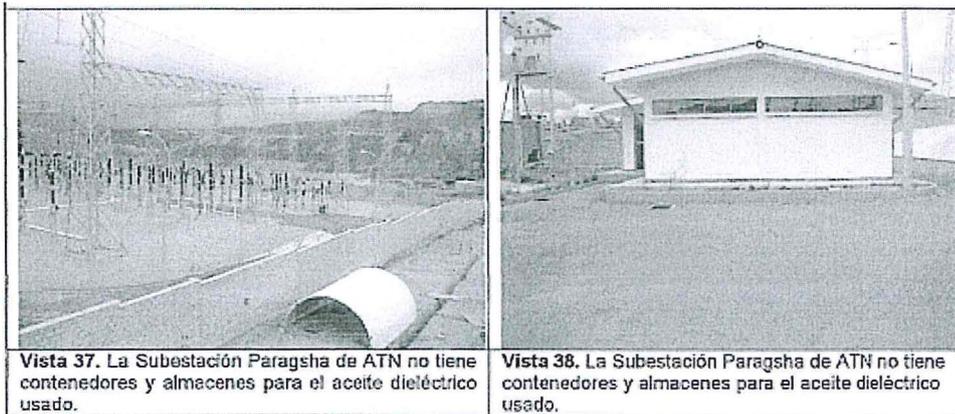
64. El hecho detectado se sustenta en las fotografías N° 37 y N° 38 del Informe de Supervisión⁵², donde se aprecia que la Subestación Paragsha no tiene contenedores en los almacenes para el aceite dieléctrico usado (medios probatorios N° 12 y N° 13).

- (iv) **En el plazo de treinta (30) días hábiles contado a partir del día siguiente de notificada la presente resolución, implemente contenedores y/o almacenes, para disponer el aceite dieléctrico usado en la Subestación Paragsha, conforme a lo señalado en el Artículo 40° del Reglamento de la Ley General de Residuos Sólidos.**

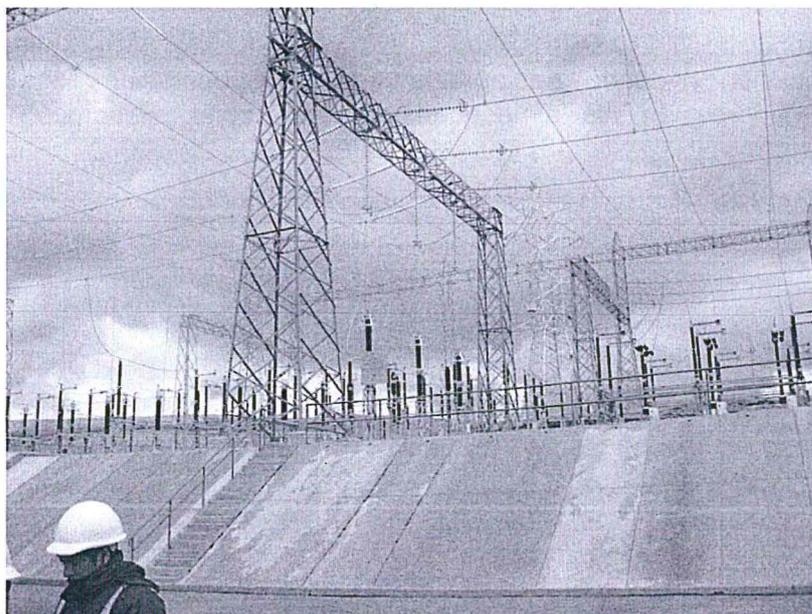
Instalaciones de la Subestación Paragsha

68. La descripción de las instalaciones en el Estudio de Impacto Ambiental señala que la Subestación Paragsha cuenta con los siguientes equipos: interruptores de potencia, seccionadores, transformadores de corriente, transformadores de tensión y condensadores, los cuales utilizan aceite dieléctrico. Por consiguiente, Abengoa está obligada a contar con contenedores para su disposición.⁵³
