EXPEDIENTE N° : 618-2013-OEFA/DFSAI/PAS
ADMINISTRADO : COMPAÑÍA MINERA SAN IGNACIO DE MOROCOCHA S.A.A.
UNIDAD MINERA : SAN VICENTE
UBICACIÓN : DISTRITO DE VITOC, PROVINCIA DE CHANCHAMAYO, DEPARTAMENTO DE JUNÍN
SECTOR : MINERÍA
MATERIA : MEDIDAS DE PREVISIÓN Y CONTROL
INSTRUMENTO DE GESTIÓN AMBIENTAL
RESIDUOS SÓLIDOS
PUNTO DE MONITOREO
LÍMITES MÁXIMOS PERMISIBLES
REPORTES DE MONITOREOS
RESPONSABILIDAD ADMINISTRATIVA
MEDIDAS CORRECTIVAS
ARCHIVO

SUMILLA: *Se declara la existencia de responsabilidad administrativa de Compañía Minera San Ignacio de Morococha S.A.A. por la comisión de las siguientes infracciones:*

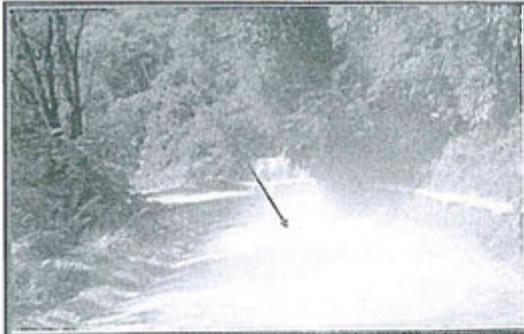
FOTOGRAFIA N° 05.- Observación N° 1: Vía de acceso a las oficinas y operaciones de la Unidad Minera San Vicente, donde al paso de vehículos livianos de la empresa se produce levantamiento de material particulado (polvo), que contamina la flora y calidad de la atmósfera.

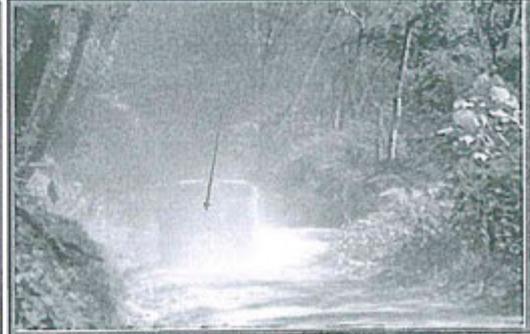
FOTOGRAFIA N° 06.- Observación N° 1: Otra vista de la vía de acceso a las oficinas y operaciones de la Unidad Minera San Vicente, donde al paso de vehículos pesados se produce levantamiento de material particulado (polvo), que contamina la flora y calidad de la atmósfera.

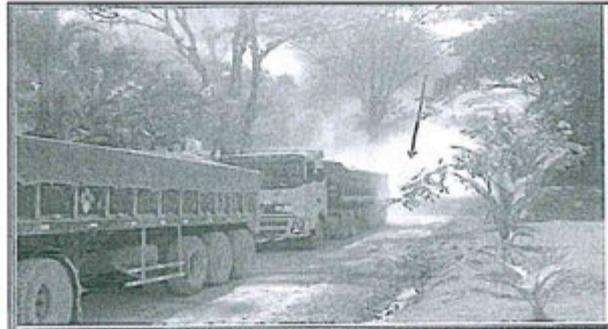
FOTOGRAFIA N° 07.- Observación N° 1: Otra vista de la vía de acceso a las oficinas y operaciones de la Unidad Minera San Vicente, donde al paso de vehículos pesados se produce levantamiento de material particulado (polvo), que contamina la flora y calidad de la atmósfera.

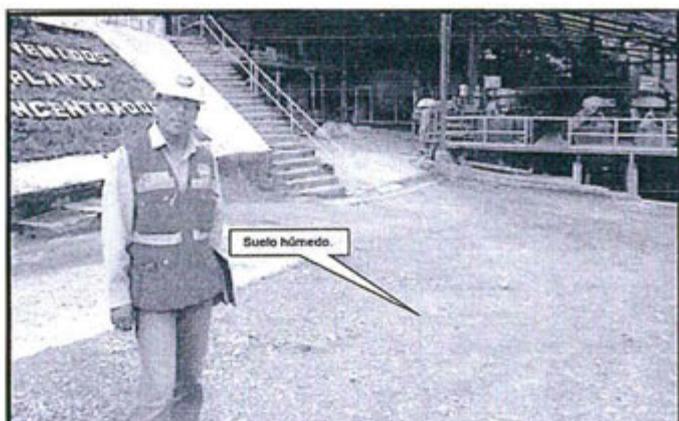
Fotografía N° 36: Recomendación N° 01 supervisión especial 2012: La vía de acceso en la garita principal no evidencia generación de polución, se utiliza cisternas para mantener el suelo se encuentra húmedo.

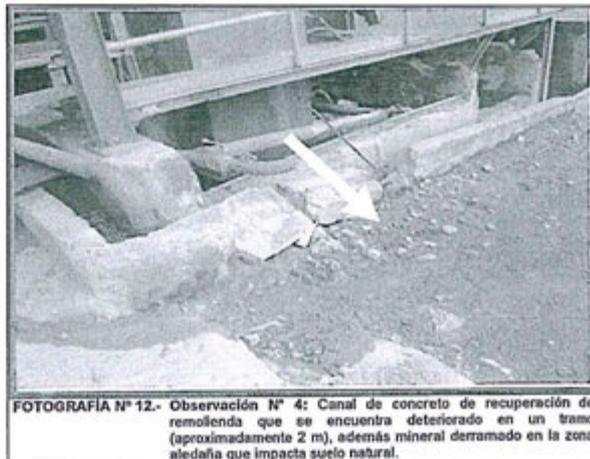
"Se observó que el canal de concreto de recuperación de remolienda, situado en la Planta Concentradora, se encuentra deteriorado (aproximadamente 2 m.), además el suelo aledaño se encuentra impactado por mineral."

76. De la vista fotográfica se observa que el canal de concreto de recuperación de remolienda está deteriorado (con la berma fracturada) y la presencia de mineral esparcido en el suelo circundante a este canal.
77. SIMSA alega que no se han analizado los sedimentos detectados en un laboratorio para verificar si existió un impacto ambiental.
78. Al respecto, corresponde indicar que la presente imputación versa sobre la falta de adopción de medidas de prevención que eviten la posible afectación del ambiente como consecuencia del desarrollo de sus actividades, para la que no se requiere acreditar un daño real, como lo pretende la empresa, bastando con la potencialidad de que se produzca el mismo. Ello, en concordancia con el precedente de observancia obligatoria establecido por el Tribunal de Fiscalización Ambiental, que establece que para estos casos no se requiere acreditar la

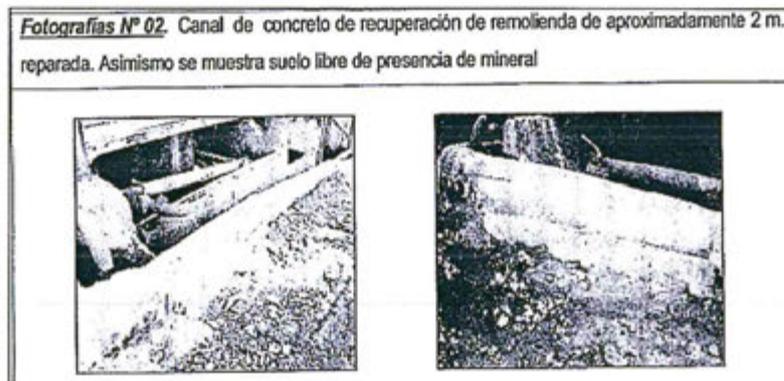
81. El 9 de agosto del 2012, esto es, con posterioridad a la Supervisión Especial 2012 (realizada el 25 y 27 de julio del 2012) SIMSA comunicó que reparó el canal de recuperación de remolienda en aproximadamente dos (2) metros y que recogió el mineral derramado, remediando el área impactada; prueba de ello, adjunta las siguientes fotografías⁴¹:

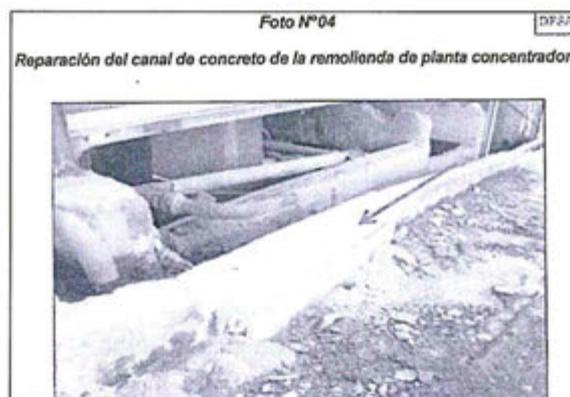
82. Asimismo, la empresa reitera en sus descargos que remedió de manera inmediata el canal de concreto en la zona de remolienda de la planta concentradora y que realizó el recojo de los sedimentos para ser destinados a la relavera La Esperanza; presentando como prueba de ello la siguiente fotografía⁴²:

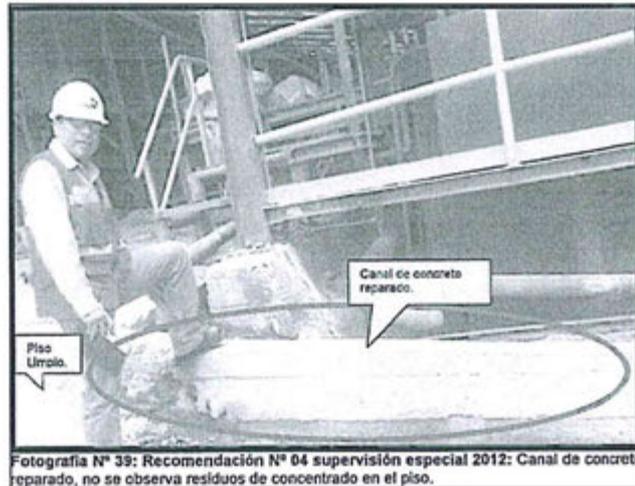
83. Cabe indicar que durante la supervisión regular realizada del 23 al 25 de octubre del 2012, se verificó que la empresa había reparado el canal de concreto de recuperación de remolienda situado en la planta concentradora y que el suelo aledaño a la instalación no presentaba residuos de concentrado, según se acredita de la Fotografía N° 39 del Informe N° 085-2013-OEFA/DS-MIN⁴³ y su sumilla que se muestra a continuación:

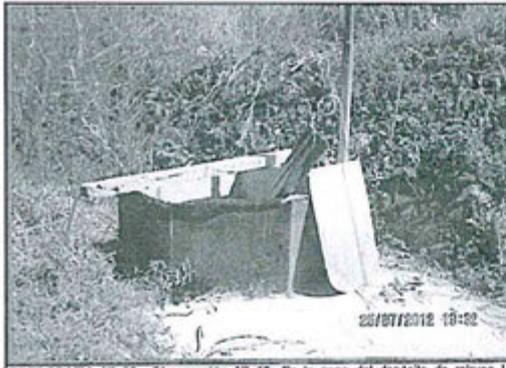
FOTOGRAFIA N° 22.- Observación N° 10: En la zona del depósito de relaves La Esperanza, la estructura del cajón principal donde llega la tubería de relaves provenientes de la planta concentradora, no protege ni evita la salpicadura del relave hacia el área circundante (vegetación y suelo de concreto). Coordenadas UTM WGS 84: 8 761 928 N y 463 879 E y 978 mom.

107. Asimismo, la empresa reitera en sus descargos que ha realizado el cambio en la estructura metálica deteriorada y que ha encofrado con concreto armado la zona aledaña al cajón principal, con la finalidad de evitar que el relave se derrame sobre el ambiente, para lo cual se presenta la siguiente fotografía⁵⁷:

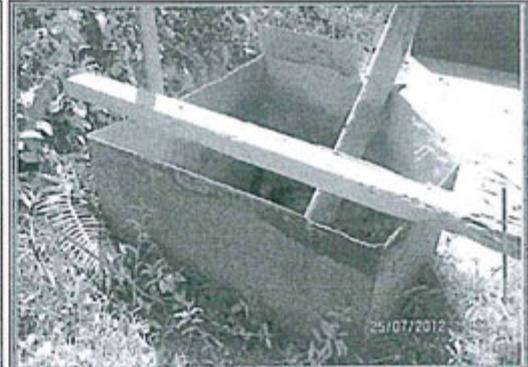
FOTOGRAFIA N° 24.- Observación N° 10: En la zona del depósito de relaves La Esperanza, la estructura del cajón principal donde llega la tubería de relaves provenientes de la planta concentradora, no protege ni evita la salpicadura del relave hacia el área circundante (vegetación y suelo de concreto).

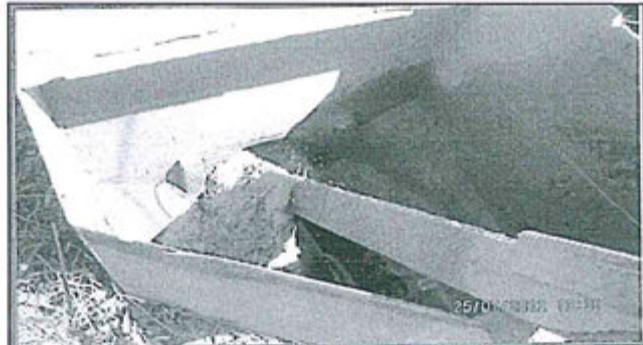
FOTOGRAFIA N° 25.- Observación N° 10: En la zona del depósito de relaves La Esperanza, la estructura del cajón principal donde llega la tubería de relaves provenientes de la planta concentradora, no protege ni evita la salpicadura del relave hacia el área circundante (vegetación y suelo de concreto).

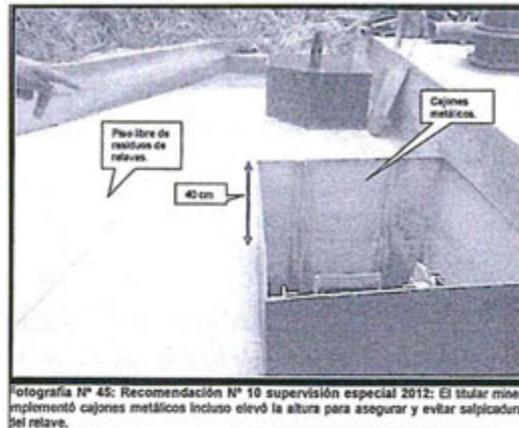
Fotografía N° 45: Recomendación N° 10 supervisión especial 2012: El titular minero implementó cajones metálicos incluso elevó la altura para asegurar y evitar salpicaduras del relave.

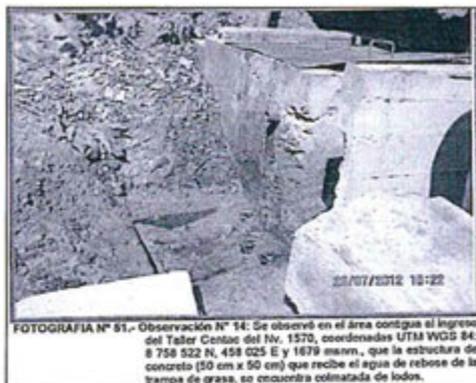
116. De las vistas fotográficas se observa que al ingreso del Taller *Centac* del nivel 1570 se encuentra una estructura de concreto que recibe el agua de rebose de la trampa de grasa, la cual se encuentra colmatada con lodos.

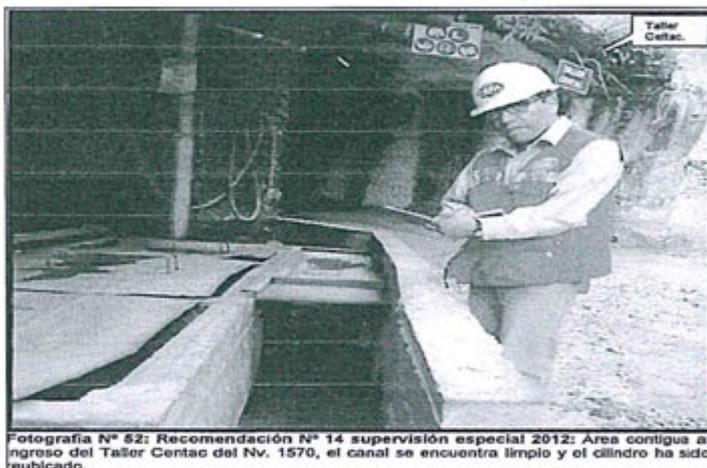
Fotografía N° 52: Recomendación N° 14 supervisión especial 2012: Área contigua al ingreso del Taller *Centac* del Nv. 1570, el canal se encuentra limpio y el cilindro ha sido tubicado.

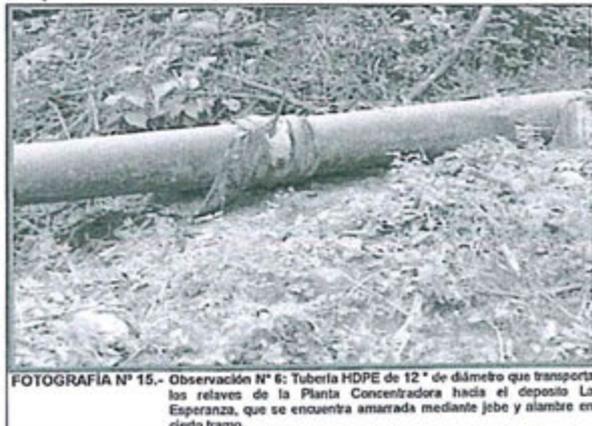
131. De la vista fotográfica se observa que un tramo de la tubería que transporta el relave, se encuentra asentada sobre suelo con vegetación y que en una de sus secciones se encuentra amarrada con jebe y alambre, sin ningún tipo de soporte que le dé mayor estabilidad.

136. Lo alegado por la empresa coincide con lo detectado durante la Supervisión Regular 2012, donde se verificó que la empresa implementó en el tramo de tubería HDPE 12" de diámetro una abrazadera metálica a fin de evitar derrames y una base de concreto como soporte, según se acredita de la Fotografía N° 41 del Informe N° 085-2013-OEFA/DS-MIN⁷⁰ que se muestra a continuación:

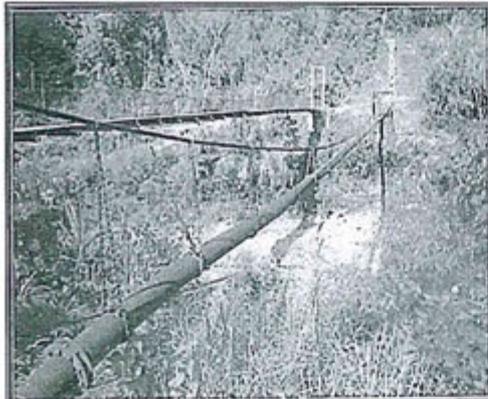
FOTOGRAFIA N° 13.- Observación N° 6: Tubería HDPE de 12" de diámetro que transporta los relaves de la Planta Concentradora hacia el depósito La Esperanza, que se encuentra suspendida mediante cable de acero sobre el río Puntayacu (aprox. 50 m), no cuenta con medidas de contingencia.

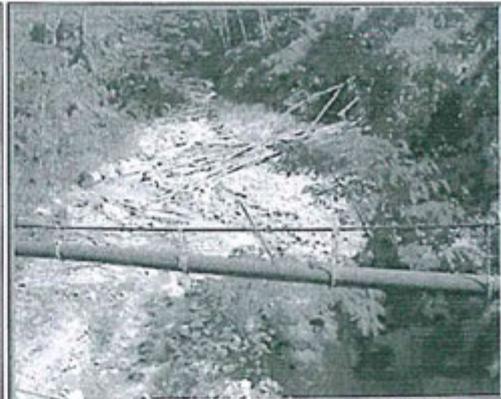
FOTOGRAFIA N° 14.- Observación N° 5: Otra vista de la tubería HDPE de 12" de diámetro que transporta los relaves de la Planta hacia el depósito La Esperanza, que se encuentra suspendida mediante cable de acero sobre el río Puntayacu (aprox. 50 m), no cuenta con medidas de contingencia.

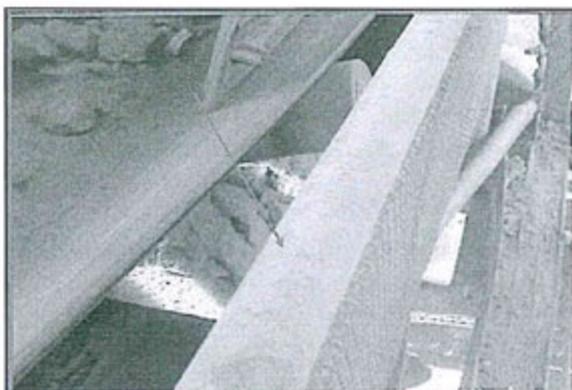
FOTOGRAFÍA N° 10.- Observación N° 2: Acumulación de material particulado (polvo fino de mineral), en tubería aleada a la chancadora primaria y a la faja transportadora, evidencia que está impactando la calidad de la atmósfera.

170. Lo alegado por la empresa es coherente con lo detectado durante la Supervisión Regular 2012, donde se verificó que la empresa implementó aspersores en la chancadora primaria, los que se encontraban operativos y mitigaban la generación de material particulado (polvo), según se acredita de la Fotografía N° 37 del Informe N° 085-2013-OEFA/DS-MIN⁸⁴ que se muestra a continuación:

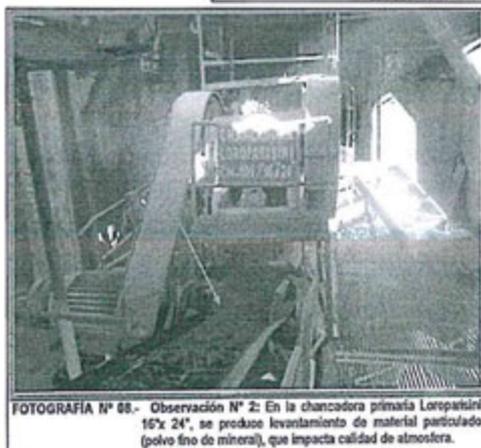
FOTOGRAFÍA N° 88.- Observación N° 2: En la chancadora primaria Loroparisini 16" x 24", se produce levantamiento de material particulado (polvo fino de mineral), que impacta calidad de atmósfera.

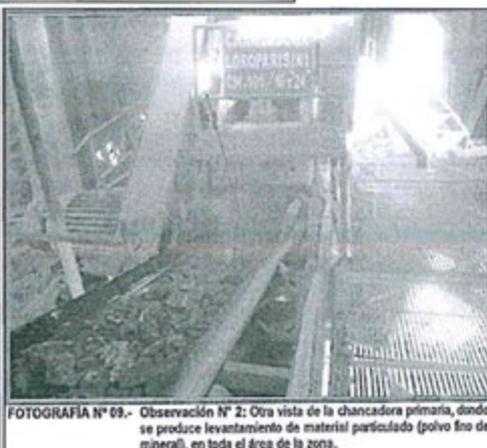
FOTOGRAFÍA N° 69.- Observación N° 2: Otra vista de la chancadora primaria, donde se produce levantamiento de material particulado (polvo fino de mineral), en toda el área de la zona.

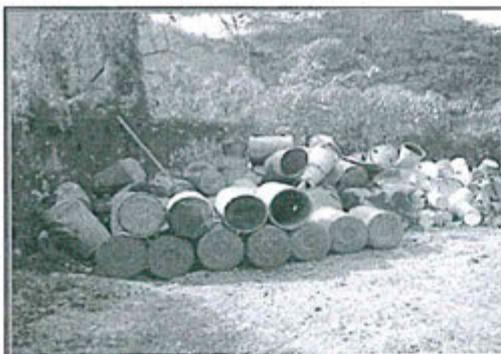
FOTOGRAFÍA N° 18.- Observación N° 9: En el almacén temporal de residuos sólidos, se encuentran dispuestos sobre suelo cilindros plásticos de los reactivos químicos (residuo peligroso), de la planta concentradora.

195. Asimismo, SIMSA alega que ha construido un almacén de residuos sólidos peligrosos que cumple con las condiciones necesarias para evitar impactos ambientales, al que ha trasladado todos sus residuos peligrosos; de igual manera dentro del almacén temporal de residuos sólidos ha implementado un área para la disposición de residuos reciclables, adjuntando como prueba de ello las siguientes fotografías¹⁰⁴:

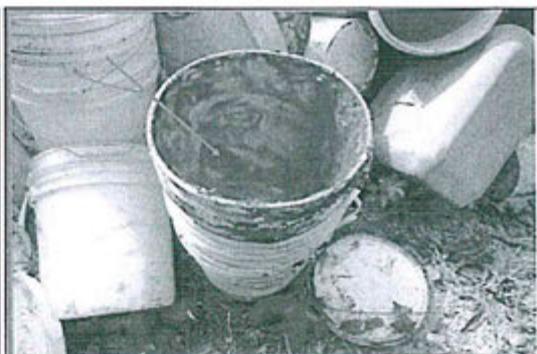
FOTOGRAFÍA N° 19.- Observación N° 9: En el almacén temporal de residuos sólidos, se encuentran dispuestos sobre suelo baldes con grasa (residuo peligroso).

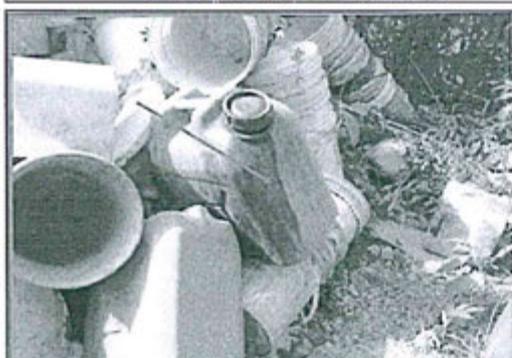
FOTOGRAFÍA N° 20.- Observación N° 9: En el almacén temporal de residuos sólidos, se encuentran dispuestos sobre suelo galoneras con hidrocarburos y baldes con grasa (residuos peligrosos).

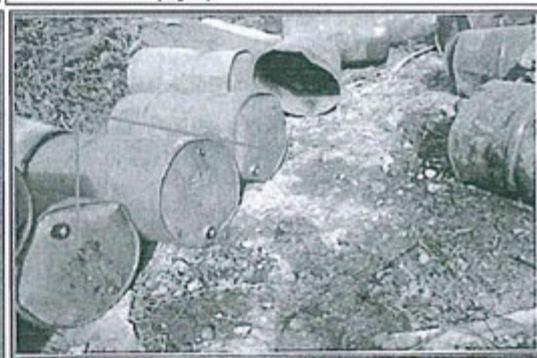
FOTOGRAFÍA N° 21.- Observación N° 9: En el almacén temporal de residuos sólidos, se encuentran dispuestos sobre suelo cilindros de aceite (residuo peligroso), asimismo áreas aledañas impactadas con dicho residuo.

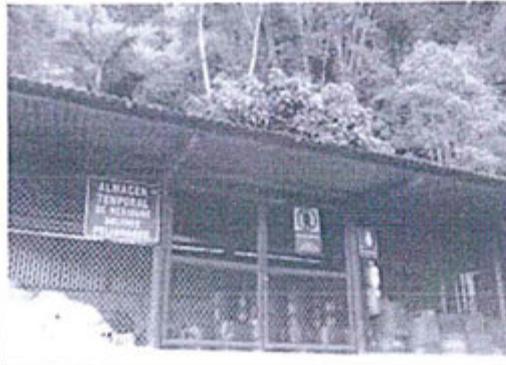
Foto N°13

Almacen temporal de residuos Peligrosos

196. Lo alegado por la empresa es concordante con lo detectado en la supervisión realizada del 11 al 14 de noviembre del 2013 en las instalaciones de la Unidad Minera "San Vicente" (en adelante, Supervisión Regular 2013), donde se evidenció que el suelo del almacén temporal residuos peligrosos había sido impermeabilizado y no se ubican residuos sólidos sobre el suelo¹⁰⁵.

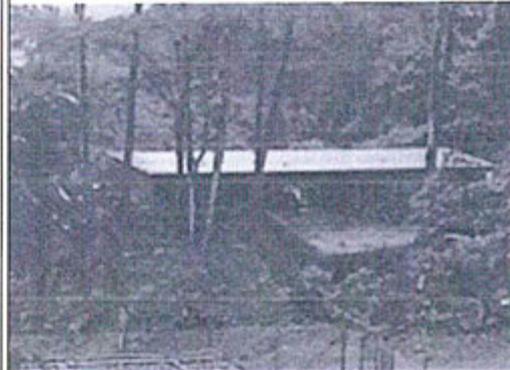
Foto N°14

Almacen Temporal de Residuos Sólidos

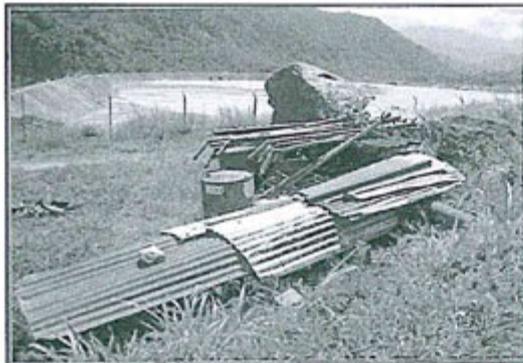
FOTOGRAFIA N° 26.- Observación N° 11: En la zona contigua al punto de acopio de residuos sólidos de la relavera La Esperanza, coordenadas UTM WGS 84: 8 761 973 N, 463 916 E y 983 msnm, se observó restos de calaminas, cilindros vacíos de metal y de plástico, tuberías de fierro y de plástico.

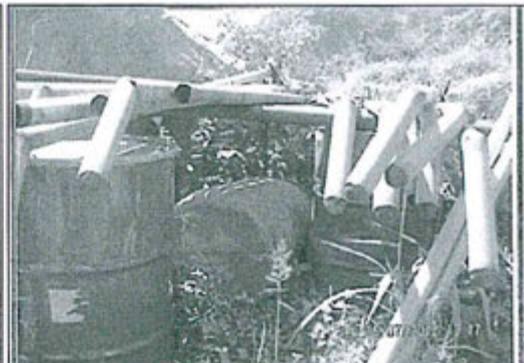
FOTOGRAFIA N° 27.- Observación N° 11: En la zona contigua al punto de acopio de residuos sólidos de la relavera La Esperanza, coordenadas UTM WGS 84: 8 761 973 N, 463 916 E y 983 msnm, se observó restos de calaminas, cilindros vacíos de metal y de plástico, tuberías de fierro y de plástico.

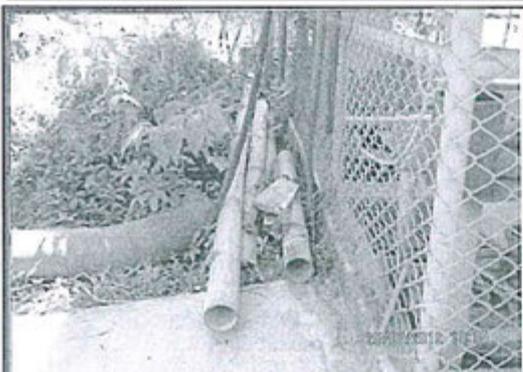
FOTOGRAFIA N° 28.- Observación N° 11: En el área contigua al cajón principal de llegada de la tubería de relaves, ubicado en el depósito de relaves La Esperanza, se observó restos de tuberías de fierro, tuberías de polietileno, tuberías de plástico, maderas.

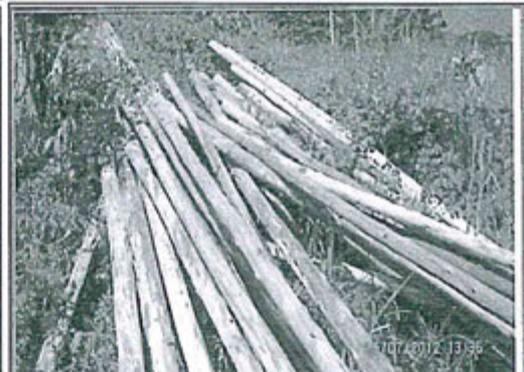
FOTOGRAFIA N° 29.- Observación N° 11: En el área contigua al cajón principal de llegada de la tubería de relaves, ubicado en el depósito de relaves La Esperanza, se observó la disposición de maderas.

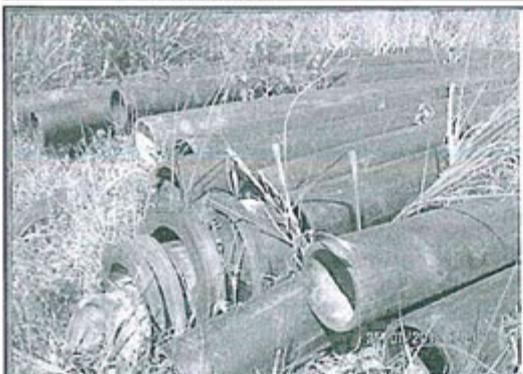
FOTOGRAFIA N° 30.- Observación N° 11: En el área contigua de la estación de bombas del depósito de relaves, coordenadas UTM WGS 84: 8 762 169 N, 463 947 E y 980 msnm., se observó restos de tuberías de HDPE.

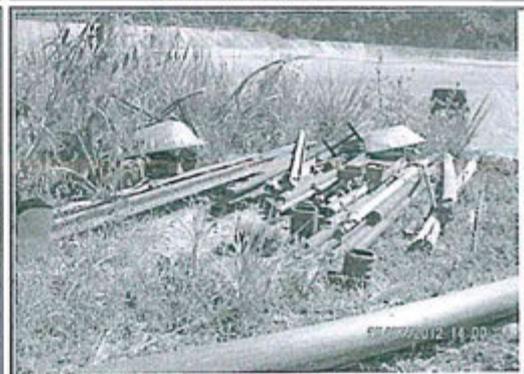
FOTOGRAFIA N° 31.- Observación N° 11: En el área contigua de la estación de bombas del depósito de relaves, coordenadas UTM WGS 84: 8 762 169 N, 463 947 E y 980 msnm., se observó restos de tuberías de HDPE, tuberías de fierro, madera.

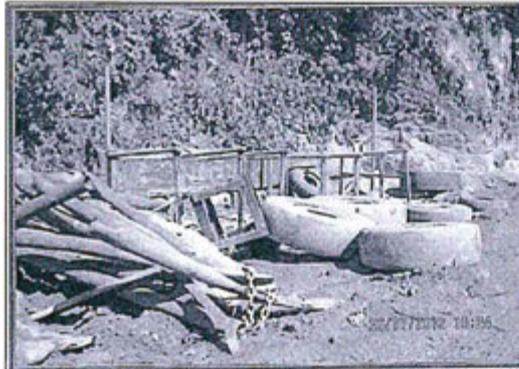
FOTOGRAFIA N° 33.- Observación N° 11: En la vía de acceso hacia el Nv. 1570, coordenadas UTM WGS 84: 8 758 473 N, 458 082 E y 1682 msnm., se observó llantas usadas y tuberías usadas de fierro.

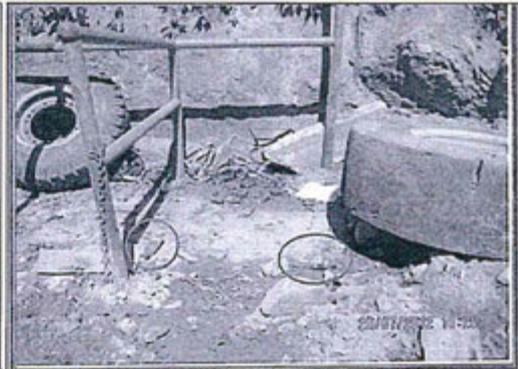
FOTOGRAFIA N° 34.- Observación N° 11: En la vía de acceso hacia el Nv. 1570, coordenadas UTM WGS 84: 8 758 473 N, 458 082 E y 1682 msnm., se observó llantas usadas, tuberías usadas de fierro y botellas de plástico.

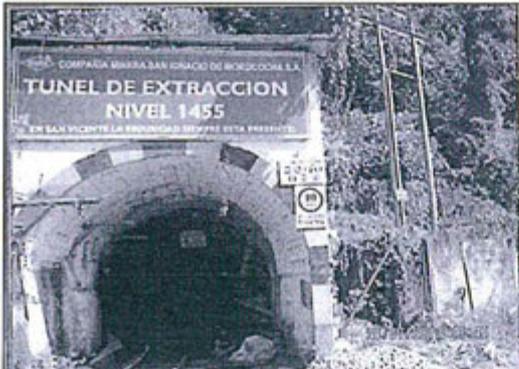
FOTOGRAFIA N° 35.- Observación N° 11: Al costado del ingreso al Nv. 1455, coordenadas UTM WGS 84: 8 758 200 N, 459 171 E y 1566 msnm., se observó costales usados, botellas de plástico, tuberías de plástico.

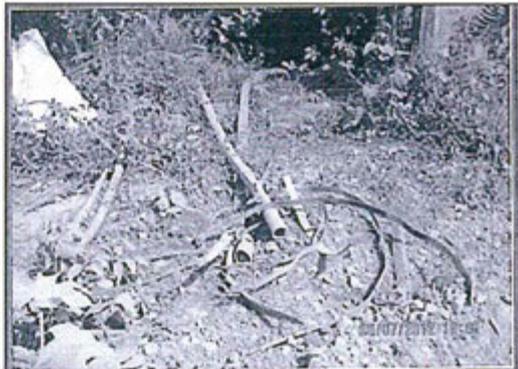
FOTOGRAFIA N° 37.- Observación N° 11: Al costado del ingreso al Nv. 1455, coordenadas UTM WGS 84: 8 758 200 N, 459 171 E y 1566 msnm., se observó costales usados, botellas de plástico, tuberías de plástico.

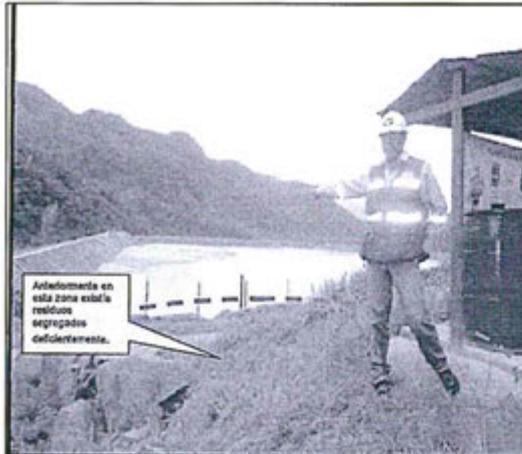
Fotografía N° 46: Recomendación N° 11a supervisión especial 2012: Zona de residuos en la lavadora, se encuentra libre de objetos.

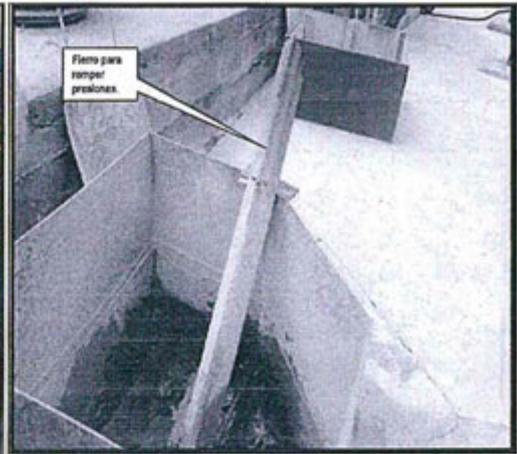
Fotografía N° 47: Recomendación N° 11b supervisión especial 2012: Área de cajones de siega del relave, se encuentra libre de objetos.

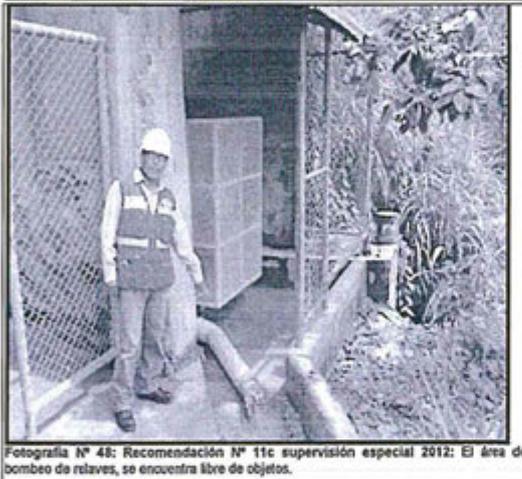
Fotografía N° 48: Recomendación N° 11c supervisión especial 2012: El área de bombeo de relaves, se encuentra libre de objetos.

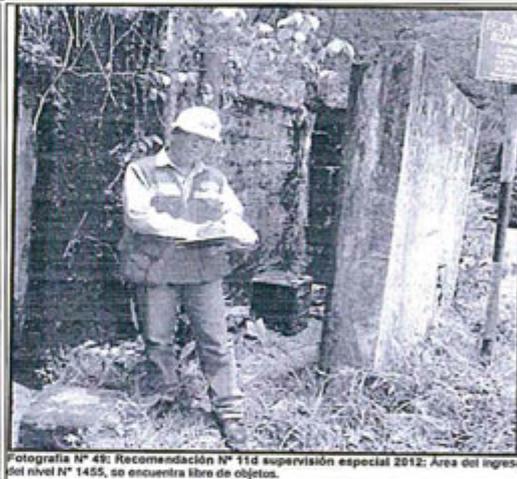
Fotografía N° 49: Recomendación N° 11d supervisión especial 2012: Área del ingreso del nivel N° 1455, se encuentra libre de objetos.

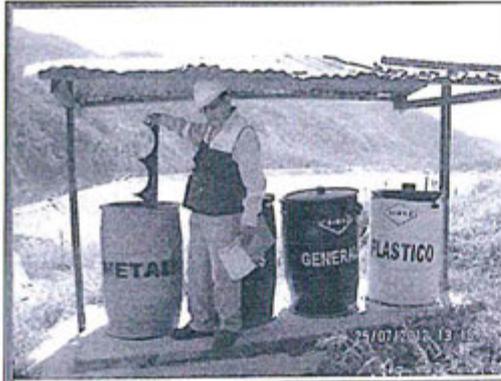
FOTOGRAFIA N° 39.- Observación N° 12: Deficiente segregación de residuos sólidos en la fuente de generación: Centro de acopio en el depósito de relaves La Esperanza, coordenadas UTM WGS 84: 8 761 975 N, 463 928 E y 989 msnm, y sin paneles informativos.

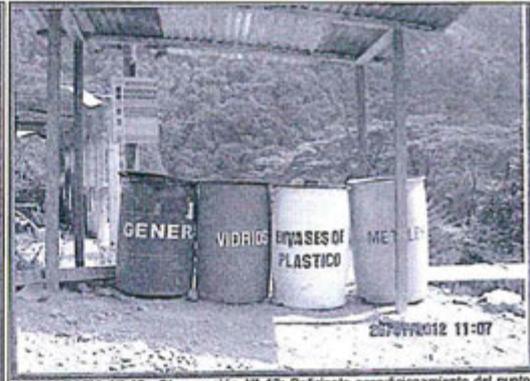
FOTOGRAFIA N° 45.- Observación N° 12: Deficiente acondicionamiento del punto de segregación de residuos sólidos en la fuente de generación: Centro de acopio, ubicado frente a la cancha de concentrado de zinc de la planta concentradora, coordenadas UTM WGS 84: 8 758 219 N, 459 325 E y 1514 msnm, y sin tapa 1 de los 4 cilindros.

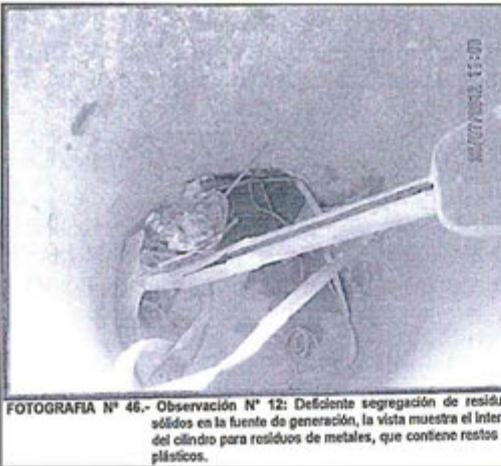
FOTOGRAFIA N° 46.- Observación N° 12: Deficiente segregación de residuos sólidos en la fuente de generación, la vista muestra el interior del cilindro para residuos de metales, que contiene restos de plásticos.

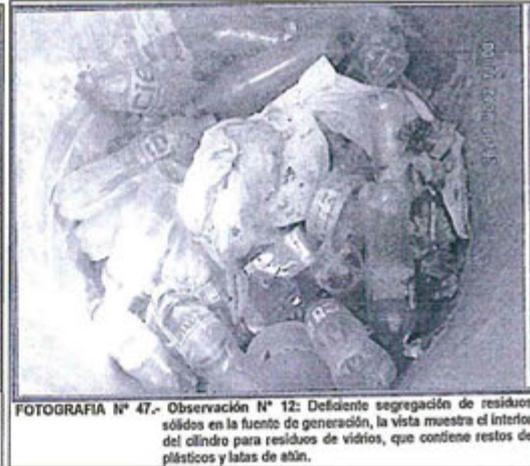
FOTOGRAFIA N° 47.- Observación N° 12: Deficiente segregación de residuos sólidos en la fuente de generación, la vista muestra el interior del cilindro para residuos de vidrios, que contiene restos de plásticos y latas de atún.

216. De las vistas fotográficas se observa que los centros de acopio de residuos sólidos instalados en la Unidad Minera "San Vicente" cuentan con cilindros de distintos colores y rotulados, destinados para efectuar una disposición de residuos de manera segregada. Sin embargo, los centros de acopio carecen de paneles informativos y los cilindros no cuentan con tapas. Asimismo, se aprecia que se han dispuesto residuos en los cilindros que no les corresponde.

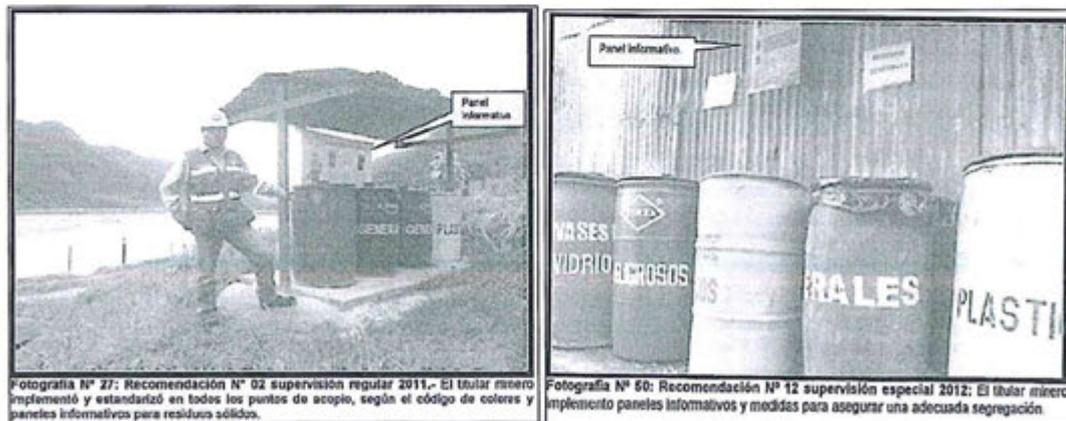
221. Lo alegado por la empresa es coherente con lo detectado durante la Supervisión Regular 2012, se verificó que la empresa implementó paneles informativos y otras medidas para asegurar una adecuada segregación, según se acredita de las Fotografías N° 27 y 50 del Informe N° 085-2013-OEFA/DS-MIN¹¹⁵ que se muestran a continuación:

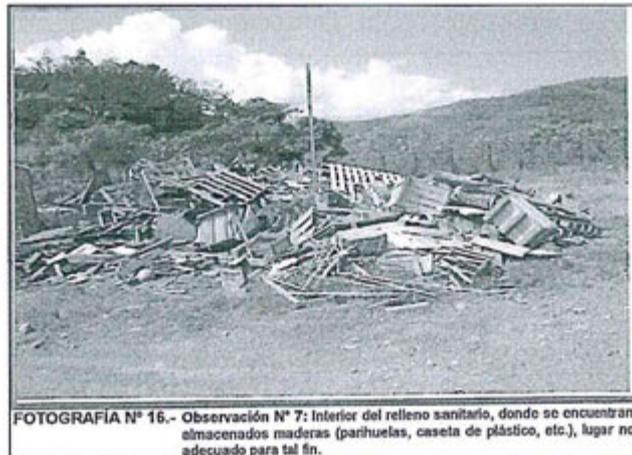
"Se observó en el interior del relleno sanitario, el almacenamiento de materiales tales como: maderas, parihuelas, caseta de plástico, etc, los cuales no se encuentran en el lugar apropiado."

228. Lo antes señalado se complementa con la Fotografía N° 16 del Informe de Supervisión¹¹⁸ que se presenta a continuación:

229. De la vista fotográfica se observa que al interior del relleno sanitario se han dispuesto maderas y plásticos, entre otros, sobre el suelo que presenta escasa vegetación. Sin embargo, no es posible determinar si la base del relleno sanitario se encuentra sin impermeabilizar.
230. Cabe señalar que de acuerdo al Artículo 3° del Reglamento del Procedimiento Administrativo Sancionador del OEFA, cuando la Autoridad Decisora tenga dudas sobre la existencia de infracción administrativa, decidirá por declarar la inexistencia de infracción administrativa en el caso concreto.
231. Ello es concordante con lo resuelto por el Tribunal Constitucional en la sentencia recaída en el Expediente N° 2868-2004-AA/TC¹¹⁹, donde resaltó la importancia de la actividad probatoria y su efecto sobre el derecho a la presunción de inocencia:

- (ii) La supuesta falta de impermeabilización del relleno sanitario no fue detectada durante la Supervisión Especial 2012 sino en gabinete, usándose las Fotografías N° 16 y 17 del Informe de Supervisión como pruebas del incumplimiento; sin embargo, en la reseña de las mismas la Supervisora no hace referencia a que el relleno sanitario no se encuentre impermeabilizado.

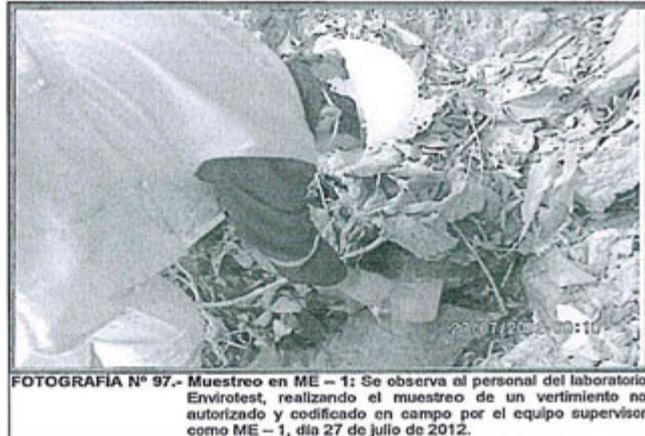
261. Lo antes señalado se complementa con la Fotografía N° 97 del Informe de Supervisión¹³⁵ que se presenta a continuación:
