EXPEDIENTE : N° 280-2013-OEFA/DFSAI/PAS
ADMINISTRADO : CATALINA HUANCA SOCIEDAD MINERA S.A.C.
UNIDAD : CATALINA HUANCA
UBICACIÓN : DISTRITO DE CANARIA, PROVINCIA DE VICTOR
FAJARDO, DEPARTAMENTO DE AYACUCHO
SECTOR : MINERÍA
MATERIA : COMPROMISOS AMBIENTALES
RECOMENDACIONES
RESPONSABILIDAD ADMINISTRATIVA

Se declara la existencia de responsabilidad administrativa de Catalina Huanca Sociedad Minera S.A.C. al haberse acreditado la comisión de las siguientes infracciones:

Lima, 30 de abril del 2015

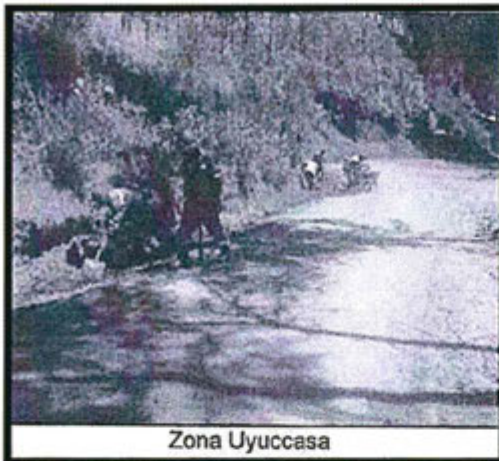
Zona Uyuccasa

40. El 14 de noviembre del 2012, esto es, con posterioridad a la Supervisión Regular 2011, se advierte que Catalina Huanca manifestó haber realizado el mantenimiento de las carreteras y canales de coronación en las diversas zonas de operación minera, antes del inicio del periodo de lluvias en el mes de noviembre, adjuntando para ello las siguientes fotografías:

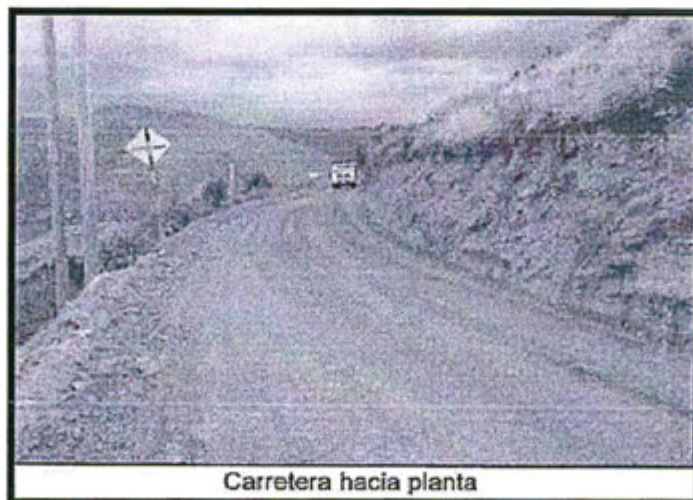
Carretera hacia planta

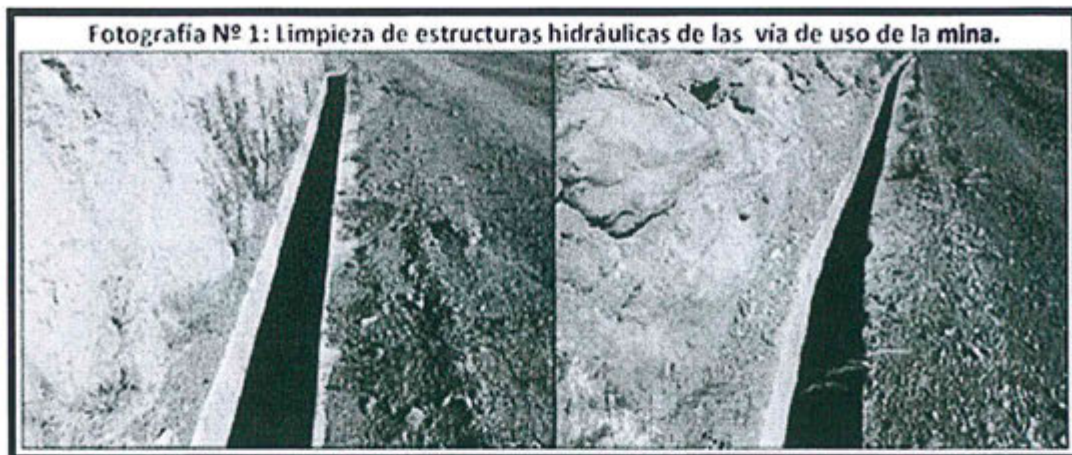
41. Asimismo, la empresa reitera en sus descargos presentados el 11 de junio del 2013 como el 26 de mayo del 2014 que ha subsanado el hecho detectado a través de la limpieza de las cunetas, adjuntando para ello las siguientes fotografías²³:

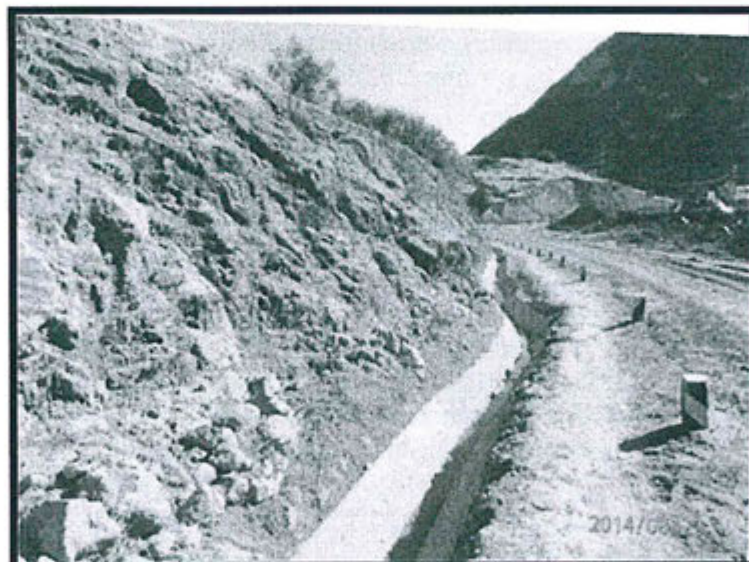
Fotografía N° 1: cunetas de los accesos hacia la el depósito de relaves Amanda

42. Ello es coherente con lo detectado durante la Supervisión Regular 2014, en la cual se verificó que las cunetas y canales de coronación se encontraban con el mantenimiento respectivo, según se verifica con las fotografías N° 1 y 3 que se detallan a continuación²⁴:

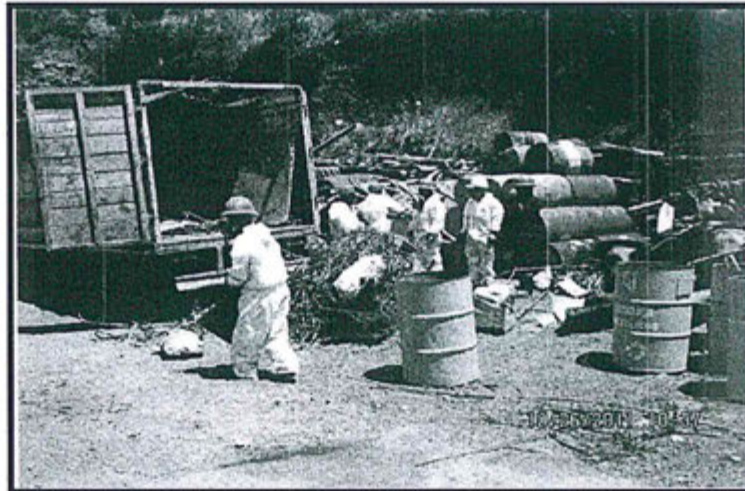
Fotografía N° 11 del Informe de Supervisión: "OBSERVACIÓN N° 09: Área de almacenamiento temporal de aceites usados y residuos industriales, ubicado entre las coordenadas UTM WGS-84: Norte 8443759, Este 615587 y cota 3370, cuenta con un sector sin loza de concreto ni canales de colección de derrames."

52. Catalina Huanca señala que el área de almacenamiento temporal de aceites usados y residuos industriales se encontraba impermeabilizado al momento de la Supervisión Regular 2011 y el hallazgo detectado ocurrió en una zona aledaña, donde se estaba realizando la clasificación de residuos sólidos industriales en una zona sin concreto; que sin embargo, dichos residuos no presentaban contaminantes ni residuos líquidos, por lo que no generaban un riesgo a la calidad del suelo.

59. Por lo expuesto y de la revisión de los medios probatorios que obran en el expediente se verifica que Catalina Huanca no instaló una loza de concreto en todo el perímetro del patio del área de almacenamiento temporal de residuos industriales, incumpliendo con el compromiso establecido en su instrumento de gestión ambiental. Dicha conducta configura una infracción administrativa al

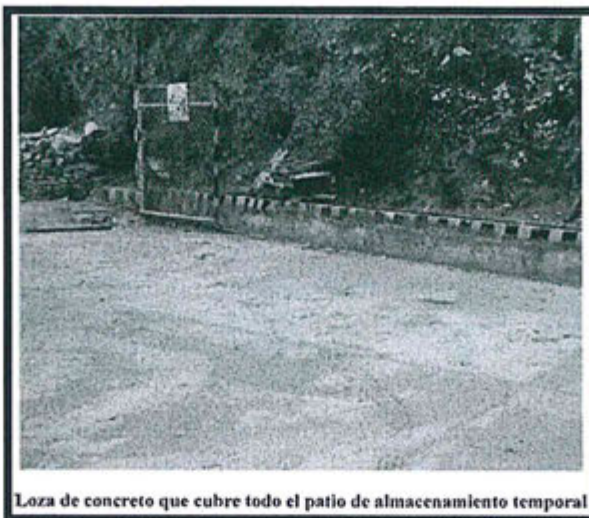
Loza de concreto que cubre todo el patio de almacenamiento temporal

56. El 18 de enero y 14 de noviembre del 2012, esto es con posterioridad a la Supervisión Regular 2011, Catalina Huanca presentó al OEFA el levantamiento de la observación que dio origen a la presente imputación, indicando haber cumplido con instalar la loza de concreto en el área faltante del patio de almacenamiento temporal, previa limpieza, nivelación y compactación del terreno; así como, implementar el canal de colección de derrames, adjuntando para ello las siguientes fotografías:

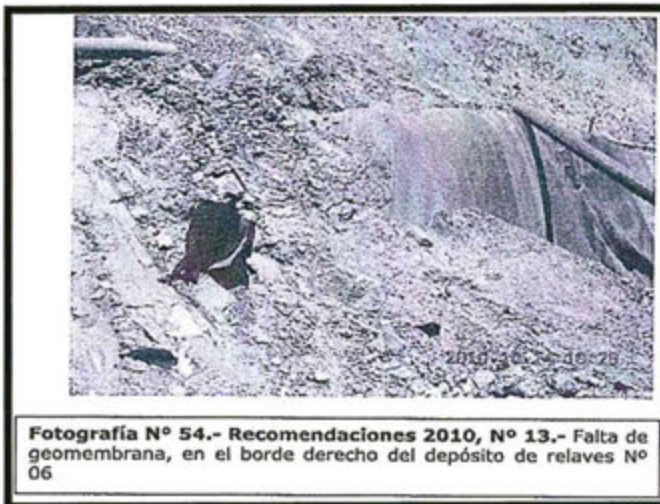
77. Sin embargo, durante la Supervisión Regular 2011 se detectó que Catalina Huanca no cumplió con la Recomendación N° 13 de la Supervisión Regular 2010, tal como se señala a continuación⁴⁴:

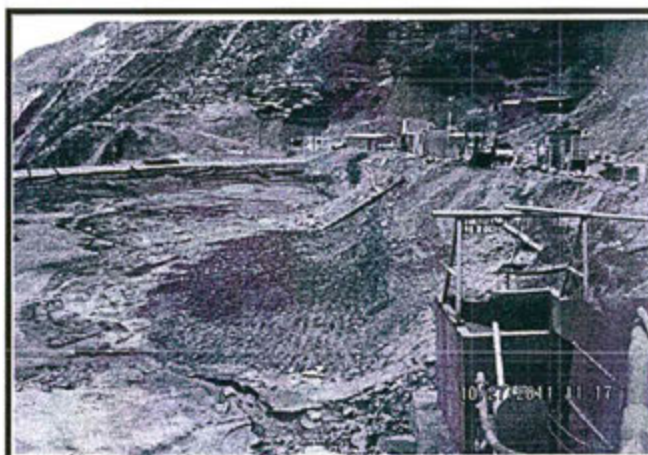
N°	INCUMPLIMIENTO	PLAZO VENCIDO	DETALLES
3	<u>Incumplimiento a la Recomendación N° 13 de la Supervisión Regular del 2010.</u> El titular minero debe de instalar geomembrana al borde derecho (lado sureste) del depósito de relave N°06, para evitar impactos ambientales al entorno.	SI	El titular Minero no ha colocado ninguna geomembrana al borde derecho del depósito de relaves N° 6. Ver Fotografía N°46.

Fotografía N° 46 del Informe de Supervisión: "Levantamiento de la Observación N° 13 (Incumplimiento de Recomendación N° 13): El titular minero

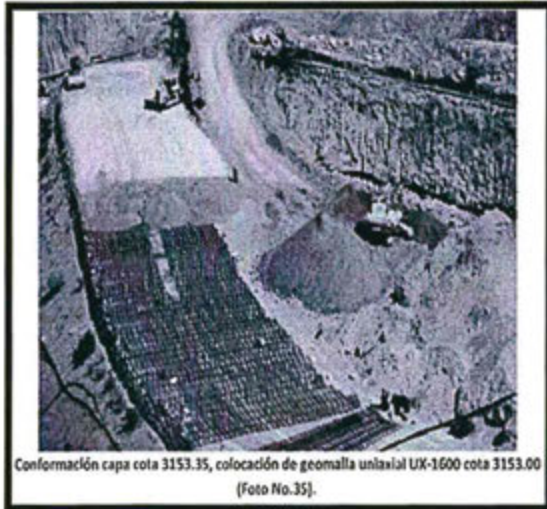
Conformación capa cota 3153.35, colocación de geomalla uniaxial UX-1600 cota 3153.00 (Foto No.35).

82. En tal sentido, se evidencia que para efectuar el recrecimiento del depósito de relaves N° 6 debía colocarse geomembrana aguas arriba del talud del dique; por ello, este instrumento es coherente con la recomendación efectuada durante la Supervisión Regular 2010.
83. De otro lado, Catalina Huanca alega que conforme el Informe de Obra complementario del Depósito de Relaves N° 6 no resultaría necesario implementar la Recomendación N° 13, en tanto únicamente se requiere implementar geomembrana aguas arriba y no en su borde derecho. Agrega que se ha cumplido con la instalación de *geomalla unixial* y geomembrana en el vaso del depósito de relaves N° 6, tal como lo acreditan las siguientes fotografías, entre otras:

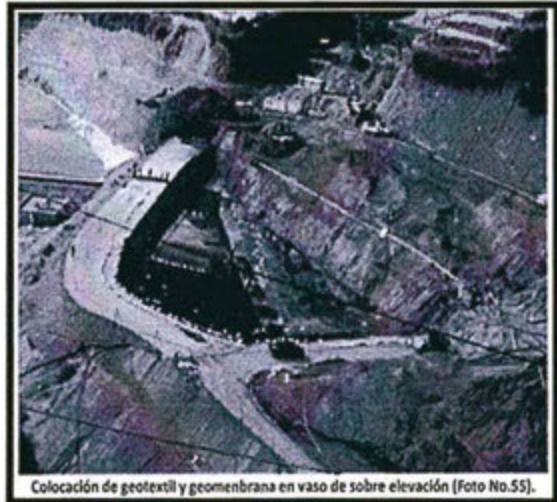
Colocación de geotextil y geomembrana en vaso de sobre elevación (Foto No.55).

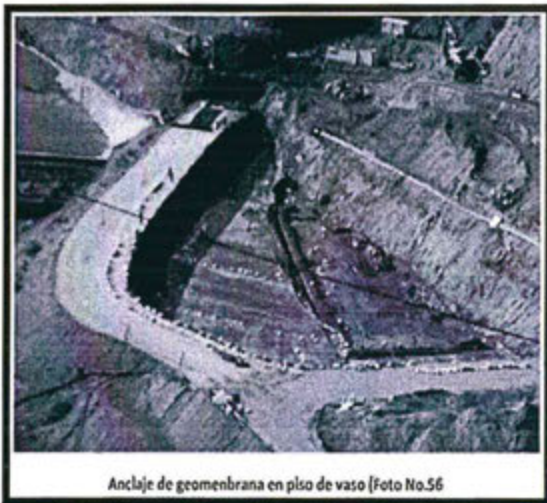
Anclaje de geomembrana en piso de vaso (Foto No.56)

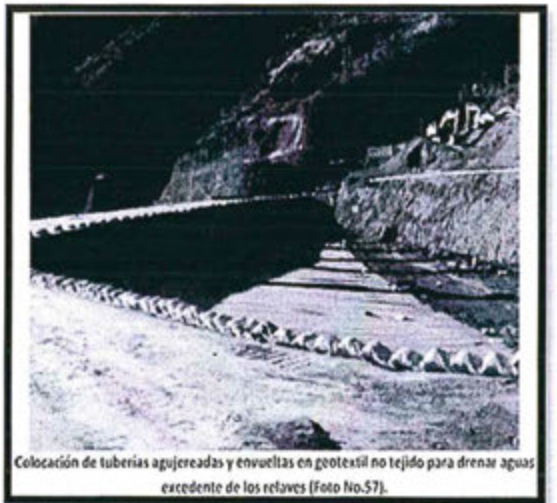
Colocación de tuberías agujereadas y envueltas en geotextil no tejido para drenar aguas excedente de los relaves (Foto No.57).

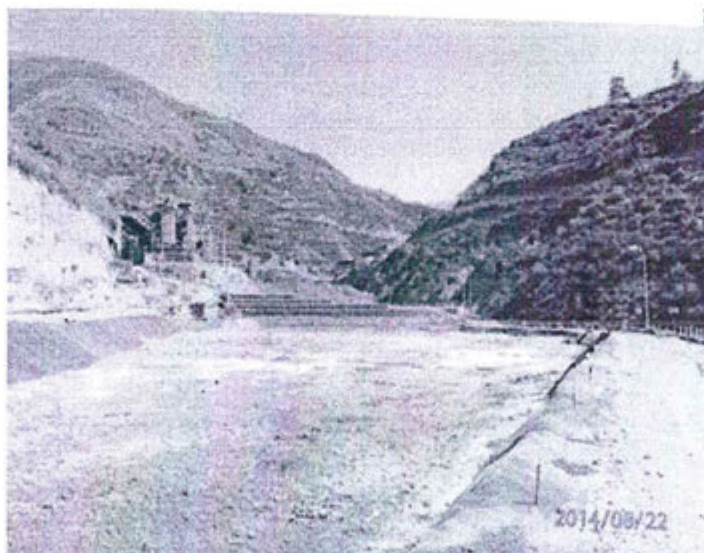
Fotografía N° 5. Depósito de relaves N° 6 con geomembrana en los bordes de dicho depósito

89. Durante la Supervisión Regular 2014 realizada del 21 al 24 de agosto del 2014, esto es, posteriormente a la Supervisión Regular 2011, se verificó que la empresa realizó la instalación de geomembrana en los bordes del depósito de relaves N° 6 para evitar el contacto directo con el suelo, tal como se acredita en las siguientes fotografías:

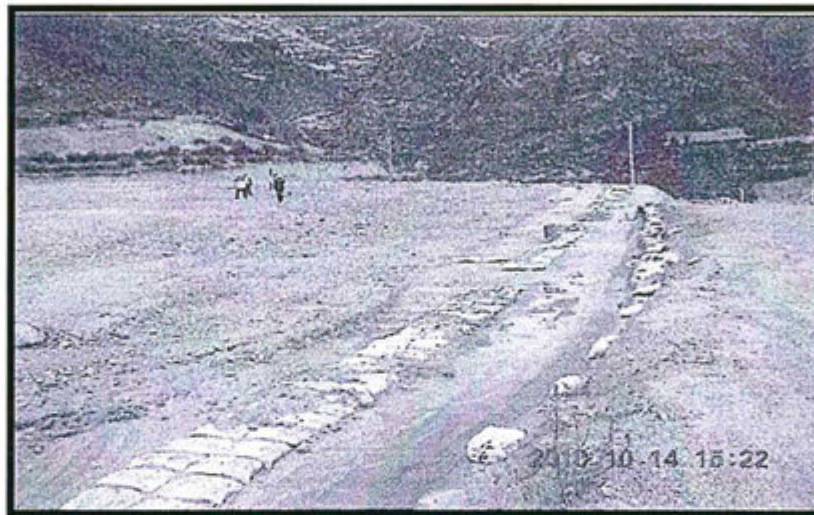
Fotografía N° 55.- Recomendaciones 2010 N° 14 Plataforma del depósito de relaves Amanda I sin perfilado ni medidas de control de erosiones

N°	HECHOS CONSTATADOS	ACCIONES Y MEDIDAS A REALIZAR
14	El depósito de Relaves "Amanda I", (615,277E – 8'453,836N), componente en regularización ambiental (el titular presentó el cargo de presentación de EIA Excepcional), debe de adoptar medidas de control de erosiones en la plataforma actual.	El titular minero debe implementar medidas de control de erosiones en la plataforma del depósito de relaves Amanda I, para evitar impactos ambientales al entorno ambiental. Plazo de ejecución: 30 días.

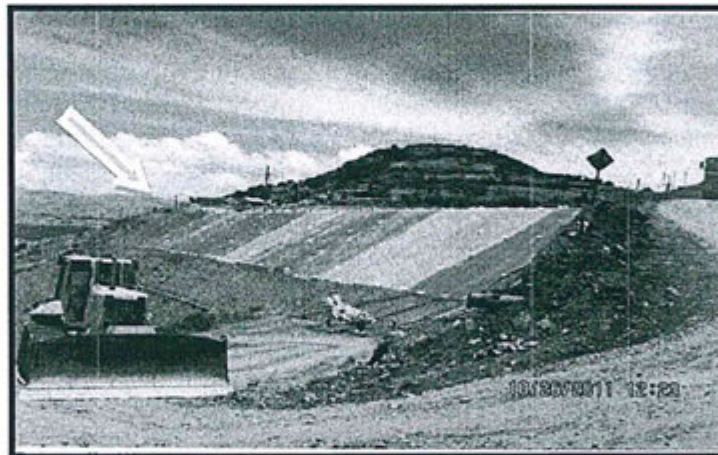
Fotografía N° 48 del Informe de Supervisión: "Levantamiento de la Observación N° 14 (Incumplimiento de Recomendación N° 14): Colocación de la manta plástica en el talud del depósito de relaves "Amanda I"."

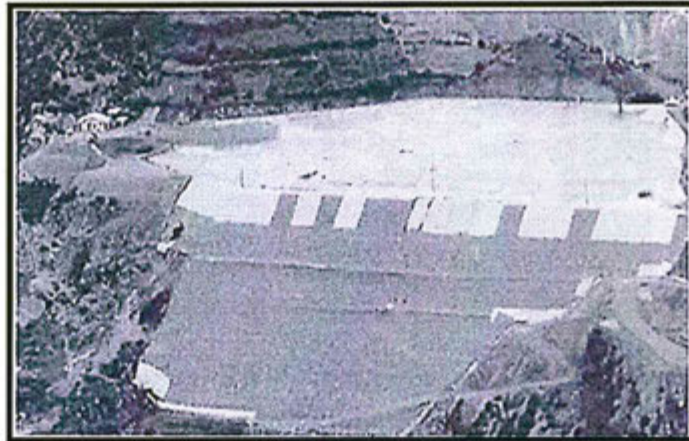
"Fotografía N° 3: Depósito de Relaves Amanda."

98. Al respecto, si bien Catalina Huanca colocó una manta de protección (por la cual durante la Supervisión Regular 2011 el Supervisor consideró un cumplimiento del 50%) dicha medida no resultaba idónea para prevenir la erosión en la plataforma de relaves de Amanda I, toda vez que las mantas plásticas son propensas a deteriorarse y deformarse por efecto del calor, razón por la cual corresponde desvirtuar lo alegado por el administrado.

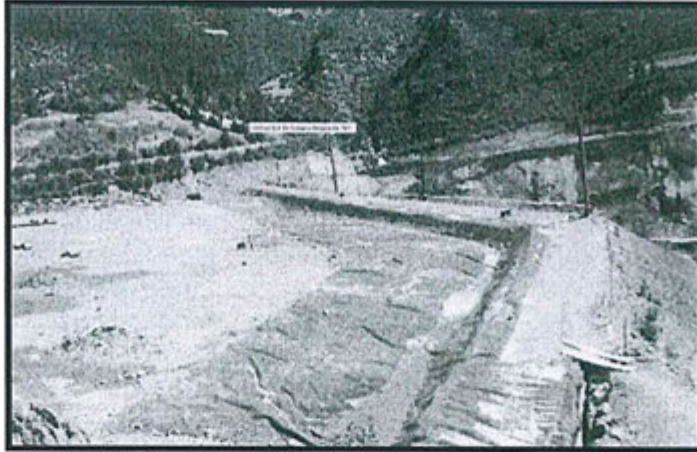
"Fotografía N° 4: Depósito de Relaves Amanda – Plataforma."

101. De la revisión de los descargos de Catalina Huanca, se advierte que la empresa ha cumplido con la Recomendación N° 14 formulada en la Supervisión Regular 2010, en tanto adoptó como medida final de control de erosiones en la plataforma del depósito de relaves "Amanda I" la cobertura de la misma con geomembrana de 1.5 milímetros, lo que se evidencia de las fotografías que presentó en su escrito de descargos, las cuales se detallan a continuación:

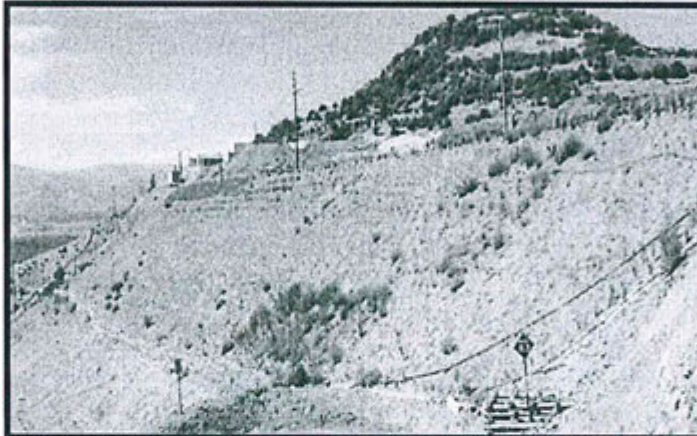
"Fotografía N° 5: Depósito de Relaves Amanda - Talud en época seca."

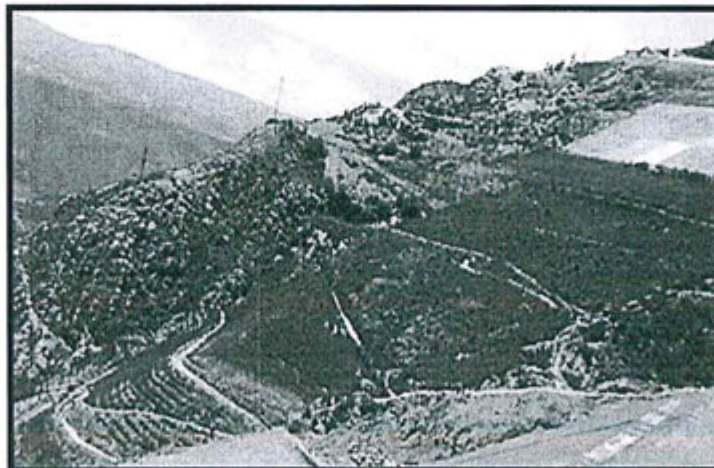
"Fotografía N° 6: Depósito de Relaves Amanda - Talud en época húmeda."
