EXPEDIENTE : 123-2011-OEFA/DFSAI/PAS/MI
ADMINISTRADO : COMPAÑÍA MINERA SAN VALENTIN S.A.
UNIDAD MINERA : SOLITARIA
UBICACIÓN : DISTRITO DE LARAOS, PROVINCIA DE
YAUYOS, DEPARTAMENTO DE LIMA
MATERIA : VERIFICACIÓN DE CUMPLIMIENTO DE MEDIDA
CORRECTIVA
SECTOR : MINERIA

Se declara el cumplimiento de las medidas correctivas ordenadas mediante la Resolución Directoral N° 774-2014-OEFA/DFSAI del 29 de diciembre de 2014, por parte de Compañía Minera San Valentín S.A., consistentes en:

Resolución Directoral N° 642-2015-OEFA/DFSAI

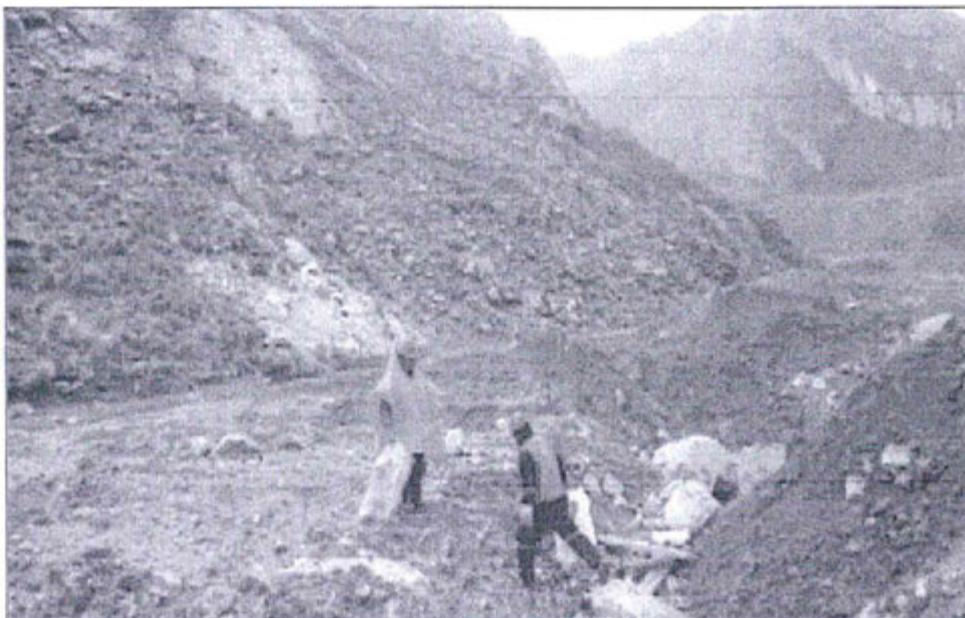
Fotografía N° 1

- 26. Asimismo, el titular presentó un registro fotográfico que consta de diecisiete (17) fotografías, de las cuales a continuación mostramos tres (3), en las que se evidencia la campaña integral de mantenimiento y limpieza de la laguna Pacocha y del canal de coronación:

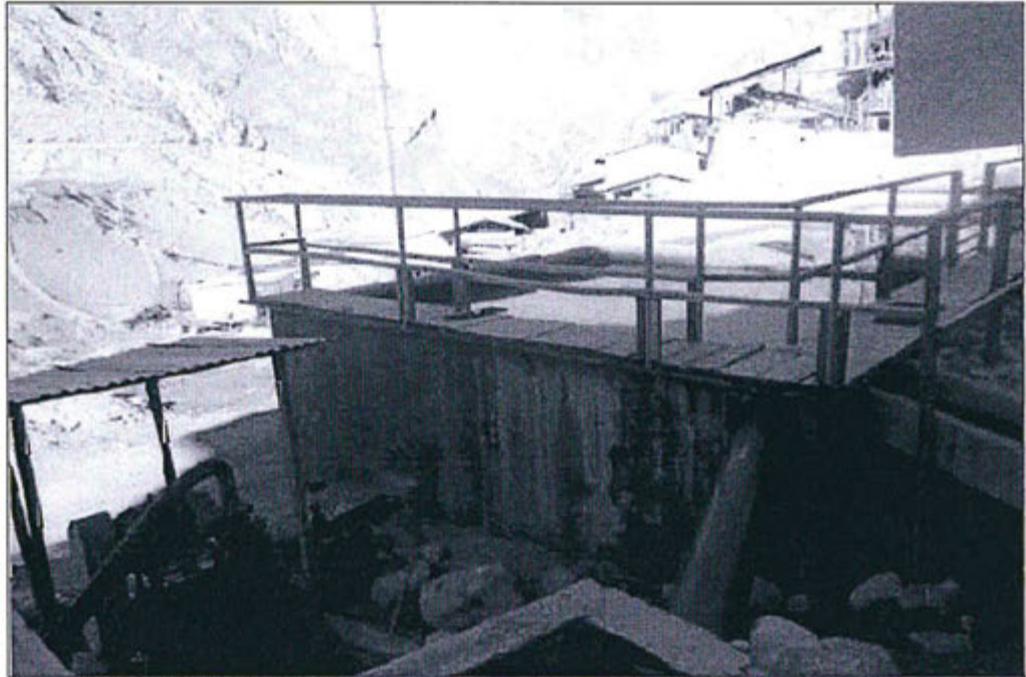
28. Asimismo, el titular presentó un registro fotográfico que consta de 24 fotografías, de las cuales a continuación mostramos seis (6) fotografías, donde se evidencia el mantenimiento realizado a las plantas de tratamiento de aguas residuales industriales y aguas de mina:

Fotografía N° 4: Vista de la Planta de tratamiento de agua de minas

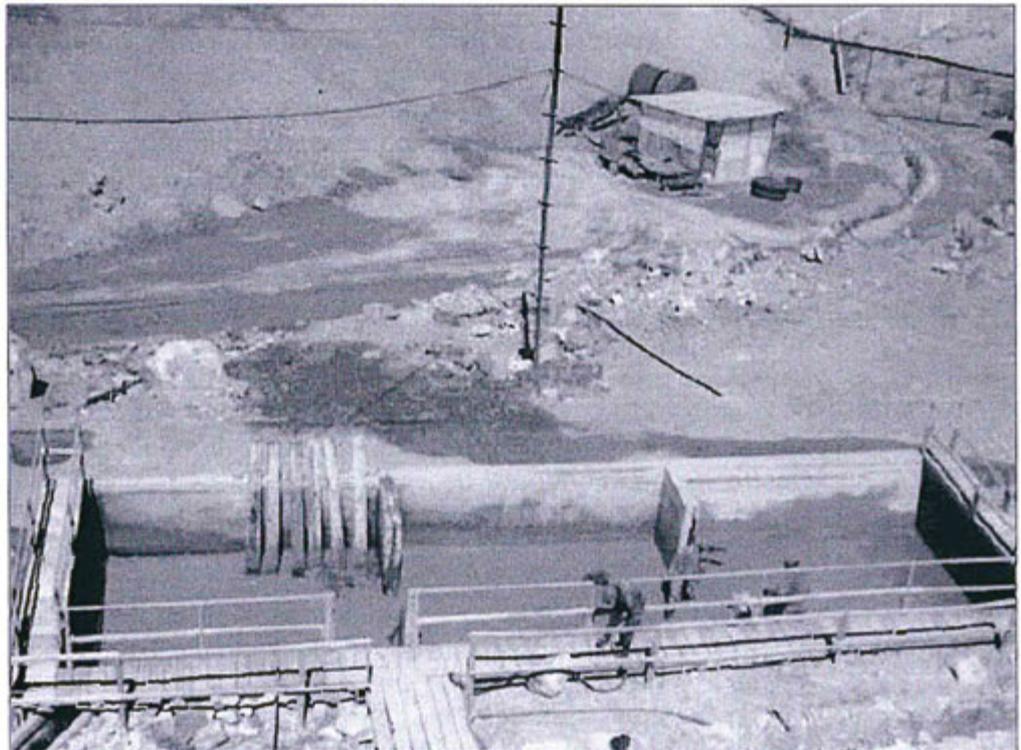
Fotografía N° 5: Vista de la planta de tratamiento de agua de mina durante la realización los trabajos de limpieza

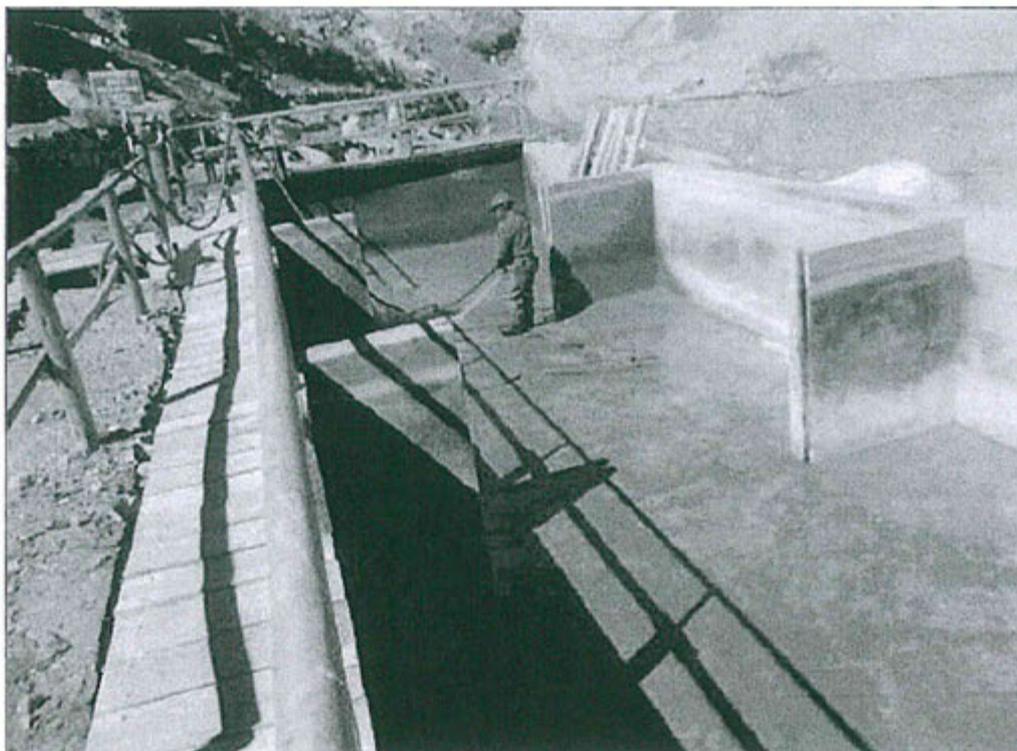
Fotografía N° 6: Vista de la planta de tratamiento de agua de mina durante la limpieza

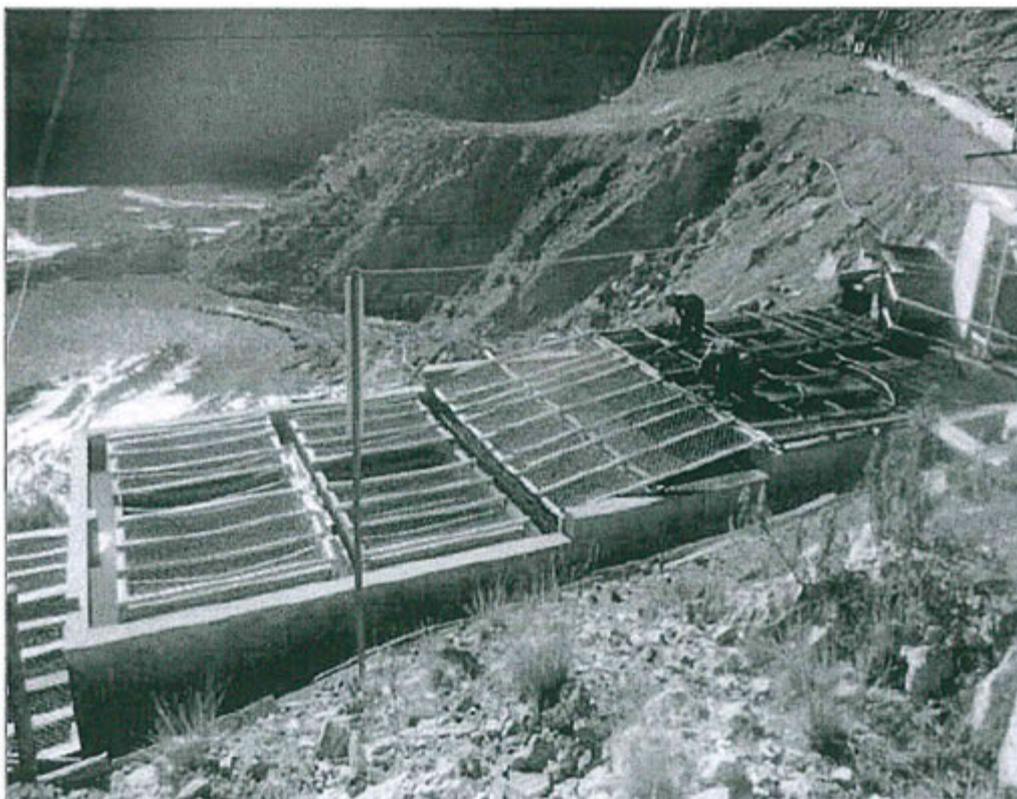
Fotografía N° 7: Vista de la planta de tratamiento de aguas residuales industriales (PTARI) durante la limpieza

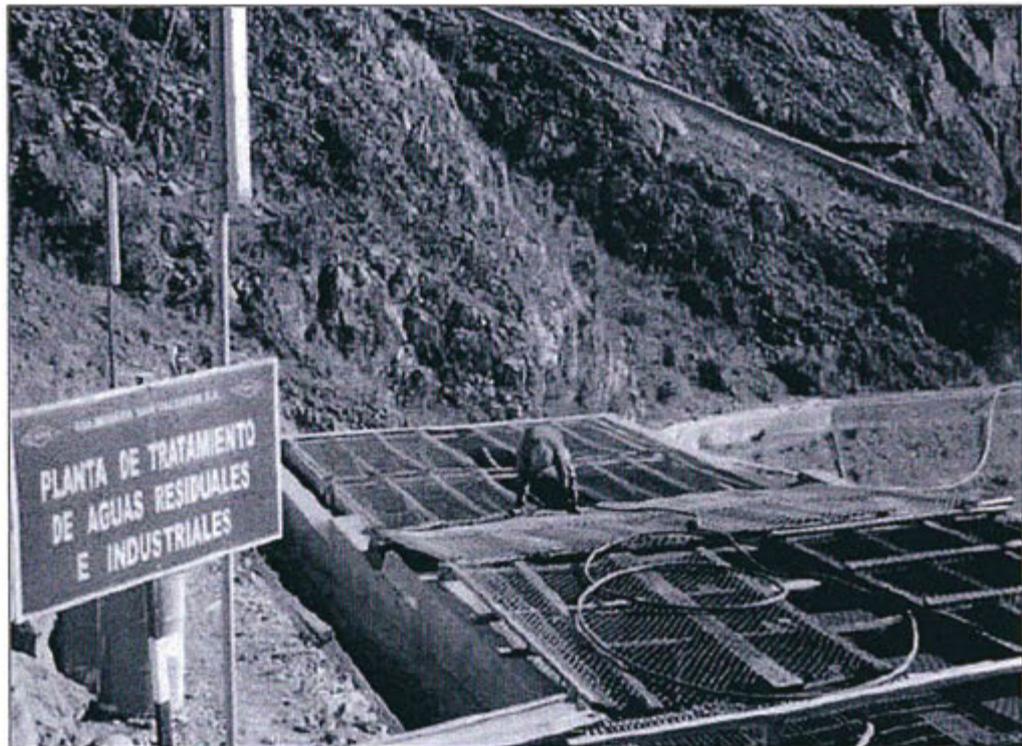
Fotografía N° 8: Vista de la planta de tratamiento de aguas residuales industriales (PTARI) durante la limpieza

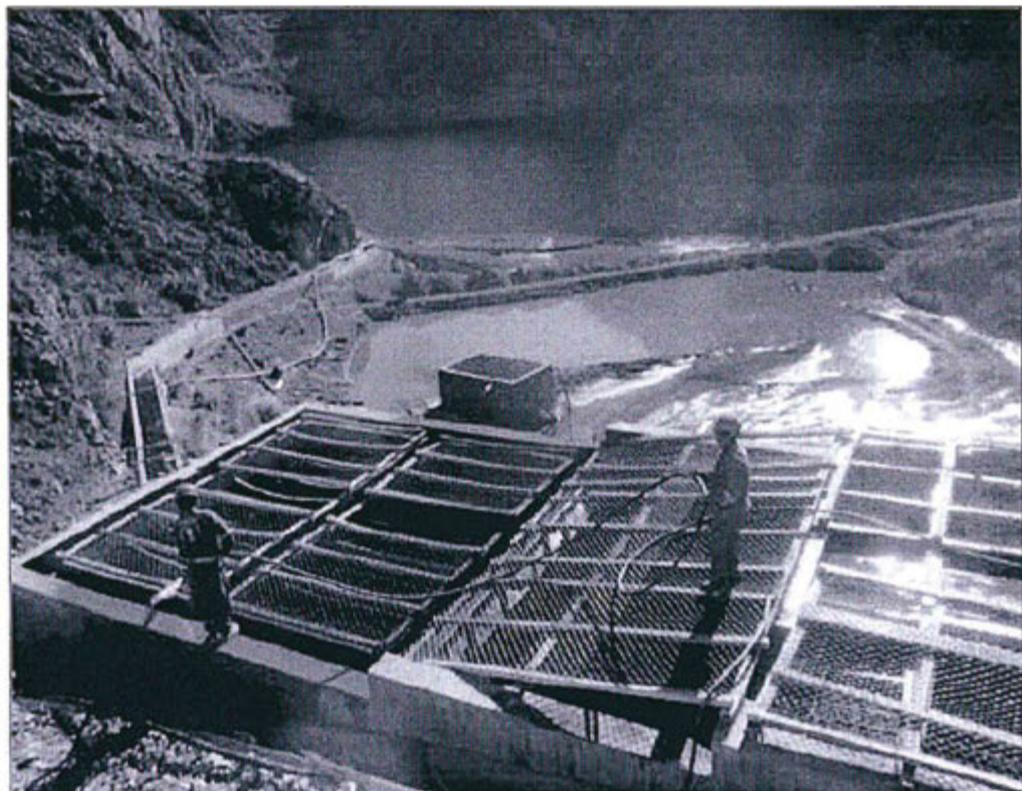
Fotografía N° 9: Vista fotográfica de la planta de tratamiento de aguas residuales industriales (PTARI) durante la limpieza

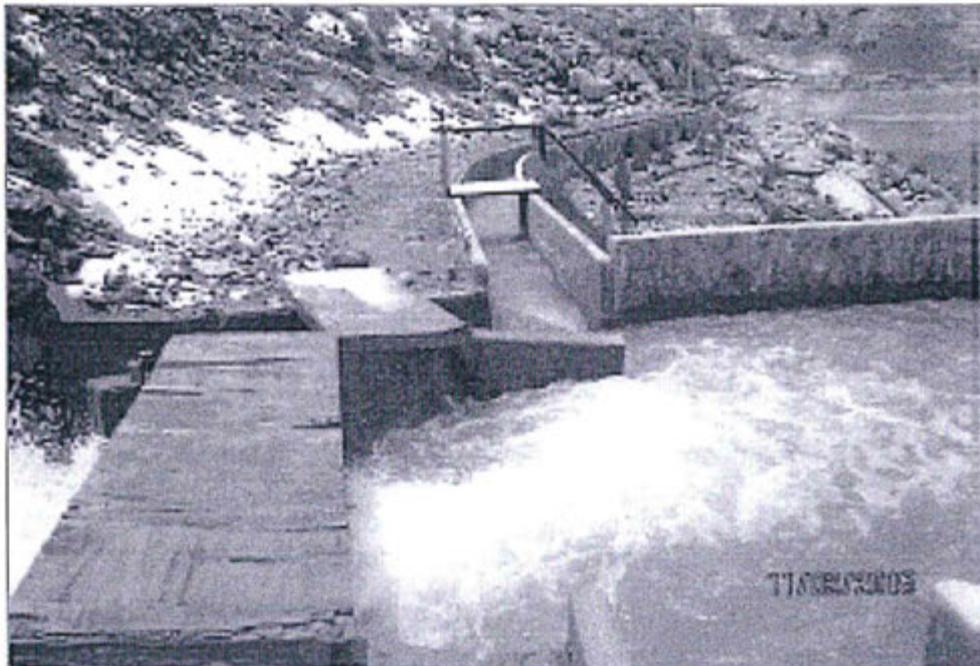
Fotografía N° 1: Vista fotográfica de fecha 11 de febrero del 2015, en donde se muestra la intersección del canal de coronación del depósito de relaves y el canal de coronación del depósito de depósito desmontes.

Coordenadas WGS84
N: 8627992 E: 425965

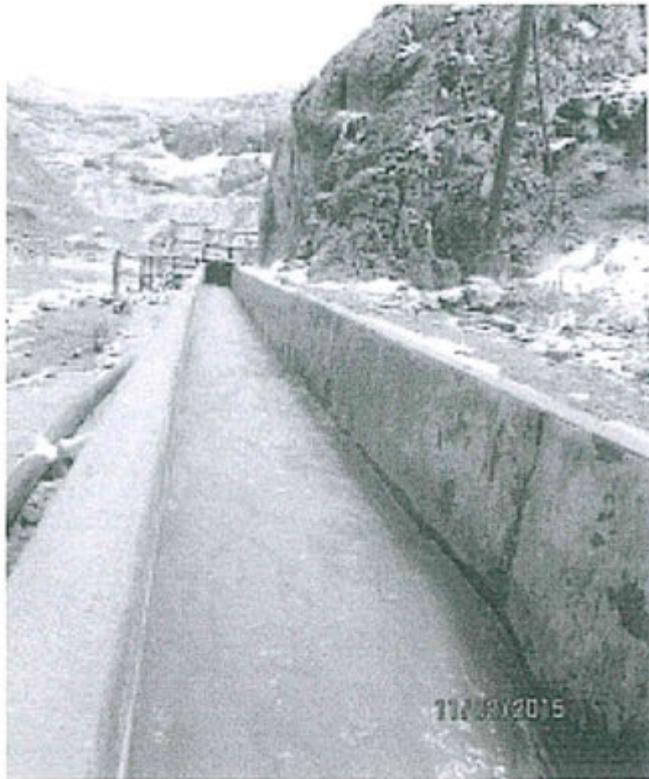
Fotografía N° 4: Vista fotográfica de fecha 11 de febrero del 2015, en donde se muestra el canal de coronación de la parte Este del Dique N° 1.

Coordenadas WGS84
N: 8627897.3 E: 425906

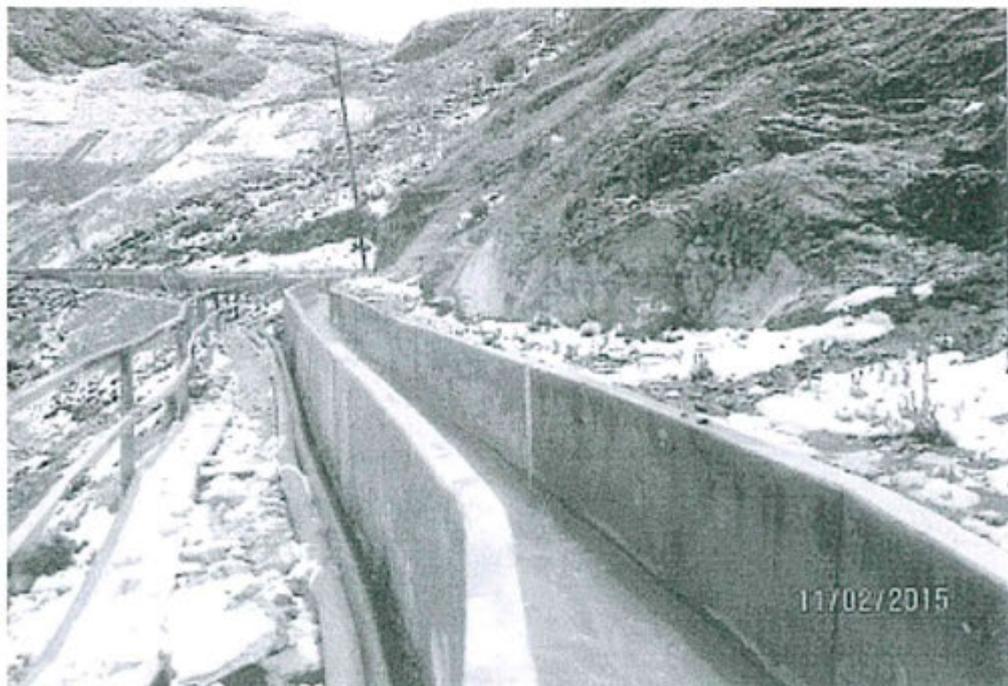
Fotografía N° 6: Vista fotográfica de fecha 11 de febrero del 2015, en donde se muestra el canal de coronación de la parte Nor Este del Dique N° 1.

Coordenadas WGS84
N: 8627937.7 E: 425942.6

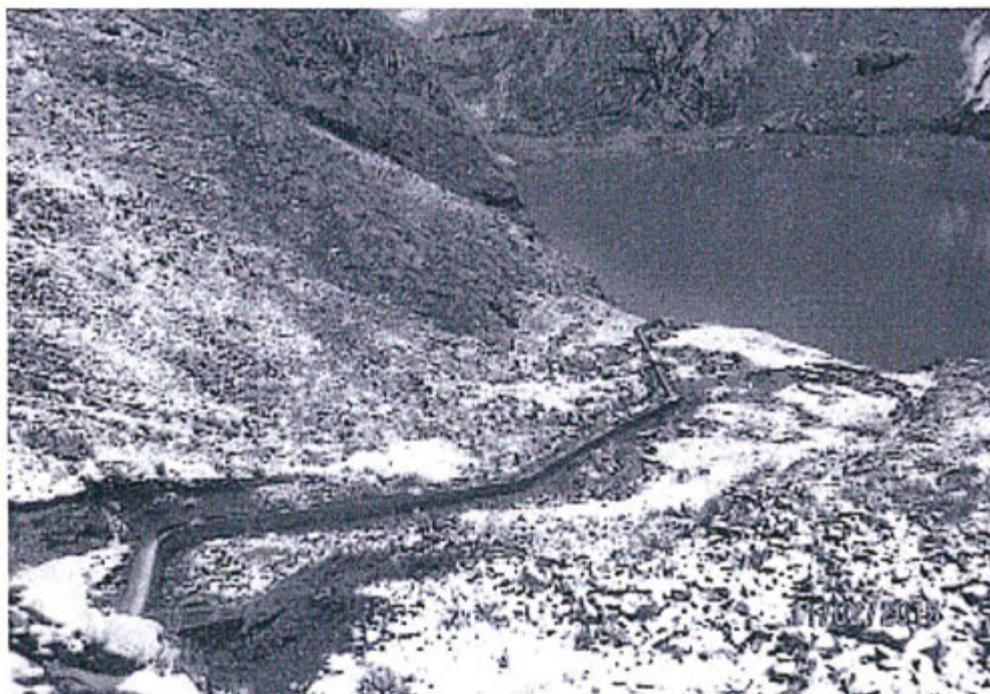
Fotografía N° 7: Vista fotográfica mostrando el canal de coronación al Sur Este del Dique N° 1, con descarga hacia la laguna Pacocha.

Coordenadas WGS84
N: 8627764 E: 425322

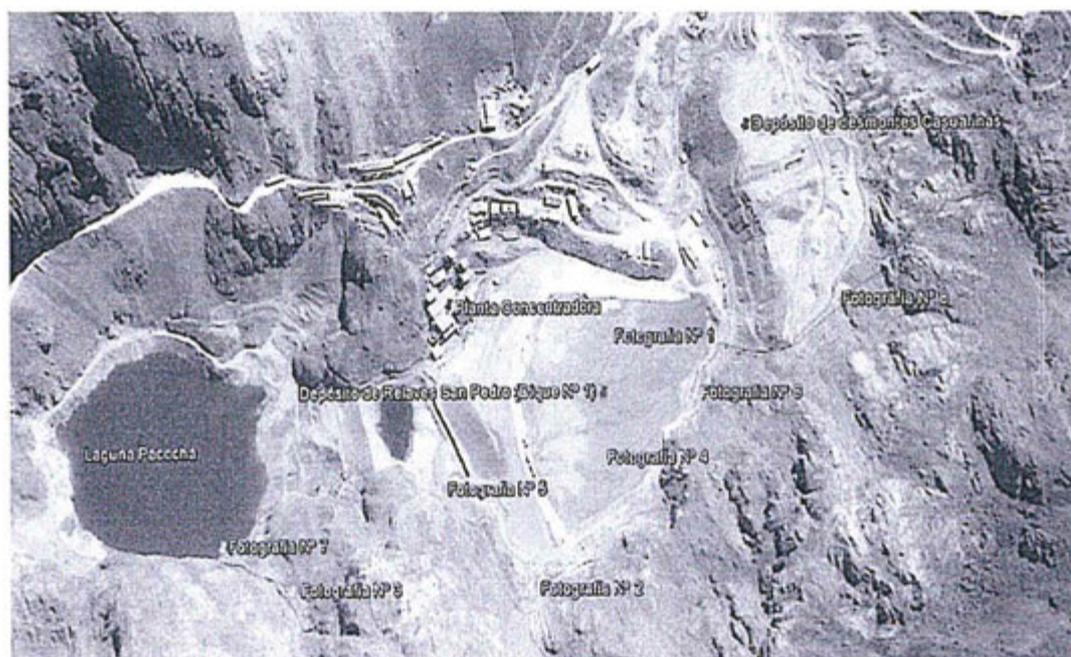
Figura N° 1: Vista aéreas de Google Earth mostrando los componentes de la U.E.A. Solitaria, así como la ubicación de las 8 vistas fotográficas adjuntas.

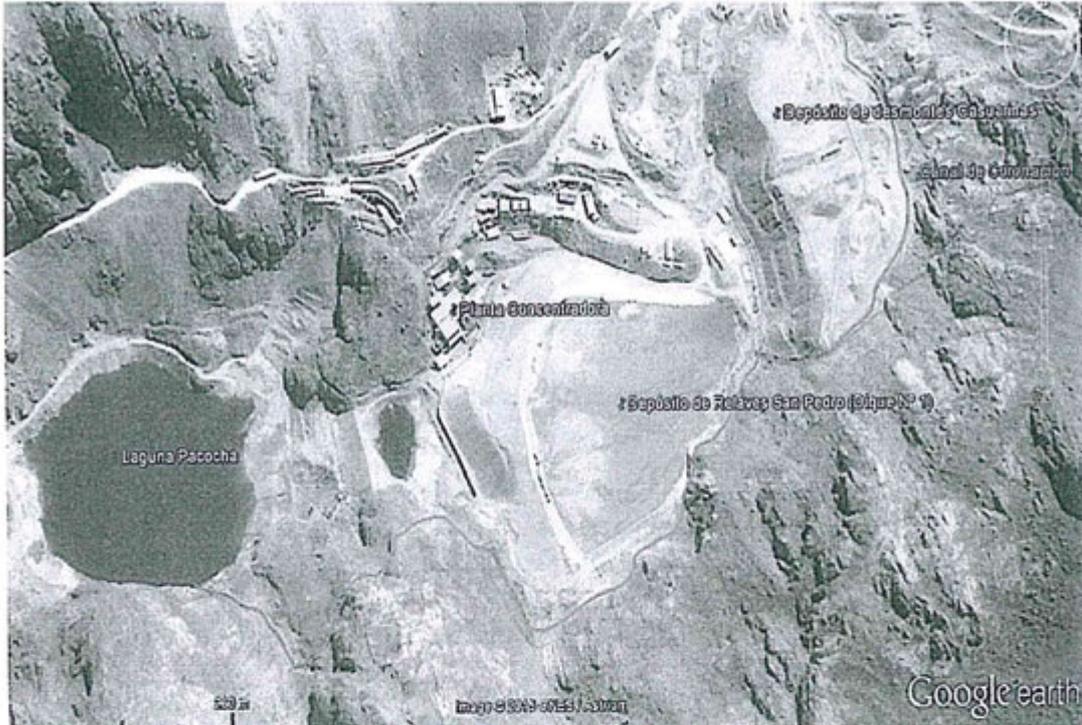
Figura N° 2: Vista aérea de Google Earth mostrando los componentes mineros de la U.E.A. Solitaria en el que se señala el canal de coronación actual en línea de color verde.

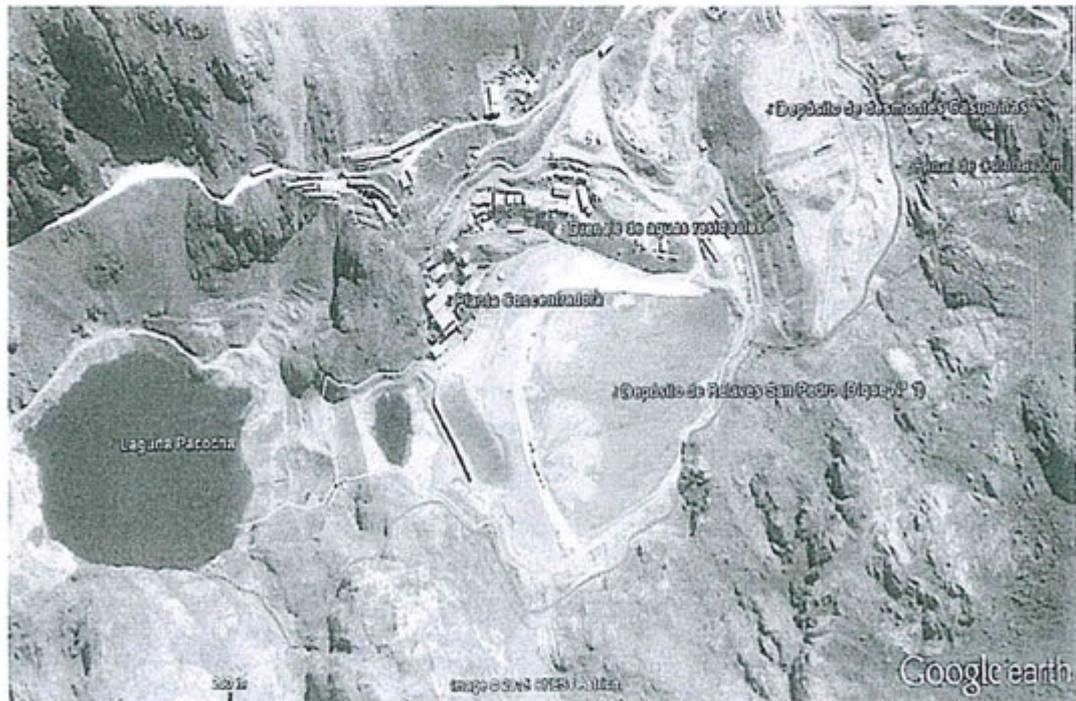
Figura N° 3: Vista aérea de Google Earth mostrando los componentes mineros de la U.E.A. Solitaria, en el que se señala el canal de coronación actual en línea de color verde, además el sistema de drenaje superficial de las aguas residuales industriales.
