**EXPEDIENTE N°** : 1068-2014-OEFA-DFSAI/PAS  
**ADMINISTRADO** : SAPET DEVELOPMENT PERÚ INC  
SUCURSAL PERÚ<sup>1</sup>  
**UNIDAD AMBIENTAL** : LOTE VII/VI  
**UBICACIÓN** : DISTRITO DE PARIÑAS, PROVINCIA DE  
TALARA, DEPARTAMENTO DE PIURA  
**MATERIA** : MANEJO Y ALMACENAMIENTO DE  
RESIDUOS SÓLIDOS  
MANEJO Y ALMACENAMIENTO DE  
HIDROCARBUROS  
RESPONSABILIDAD ADMINISTRATIVA  
MEDIDA CORRECTIVA  
INSCRIPCIÓN EN EL REGISTRO DE  
ACTOS ADMINISTRATIVOS

**SUMILLA:** *Se declara responsabilidad administrativa de la empresa Sapet Development Perú Inc Sucursal Perú debido a que ha quedado acreditada la comisión de las siguientes infracciones:*

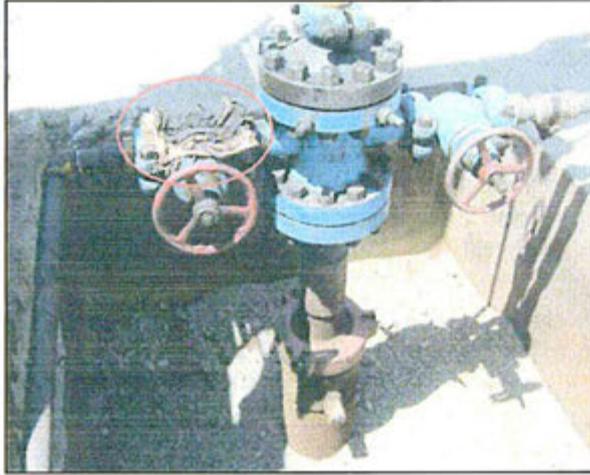
**Fotografía N° 1:** Se puede visualizar trapos impregnados con hidrocarburos sobre el cabeza del pozo 13273.

- En el **Pozo N° 13273** retiró el trapo que se encontraba en la válvula del cabezal y limpió la cantina. Asimismo, como parte de la implementación de mejoras construyó un cerco perimetral en el entorno del pozo con fines de seguridad.

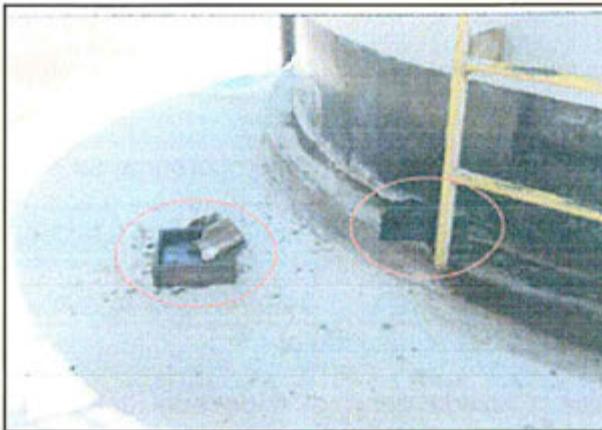
**Fotografía N° 2:** Se observan trapos y maderas impregnadas con hidrocarburos dispuestos sobre el área estancia de la Batería 814-Millon.

- En la **Batería N° 814** retiró los dos (2) cilindros de segregación sin tapa y en su lugar se colocaron cinco (5) cilindros metálicos con tapas, asas metálicas, identificados con colores de acuerdo a la norma técnica para la correcta segregación; y, con rótulos para su correcta identificación (plásticos, residuos metálicos, orgánicos, peligrosos y residuos no metálicos).

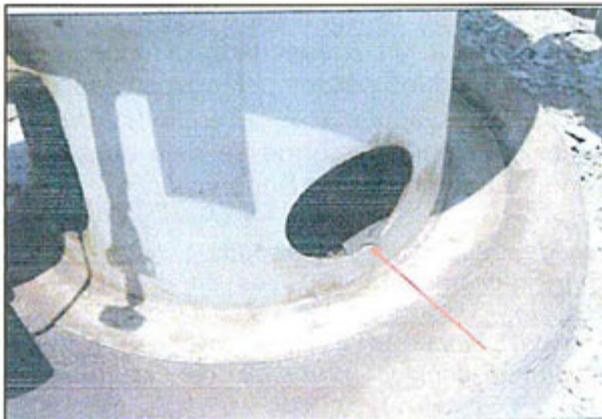
**Fotografía N° 3:** Se observan residuos sólidos y trapos impregnados con hidrocarburos dentro de las instalaciones de la Batería 814-Millón.

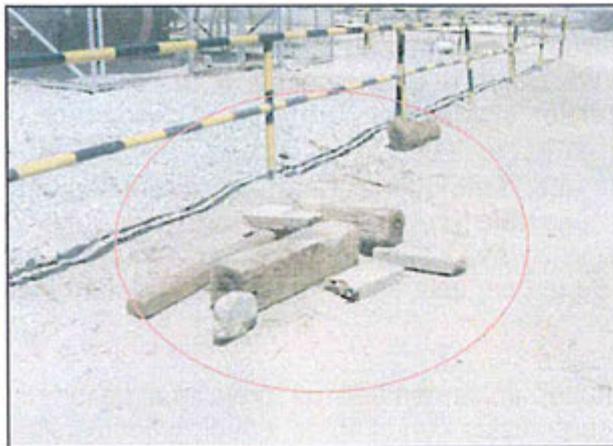
**Fotografía N° 4:** Se observan maderas impregnadas con hidrocarburos sobre el suelo de los alrededores de la Bateria 814-Millón.

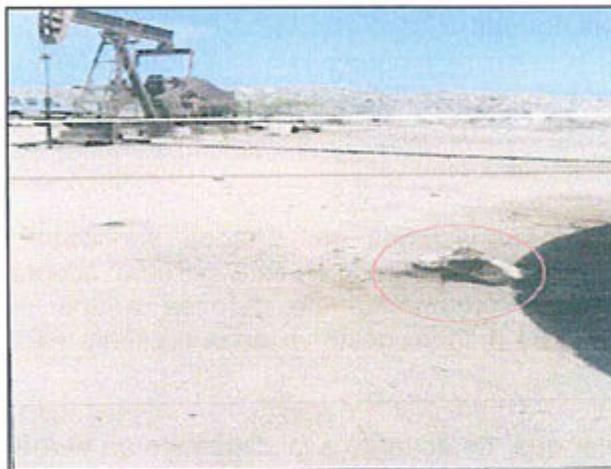
**Fotografía N° 5:** Se observan trapos impregnados con hidrocarburos dispuestos sobre suelo del terraplén del pozo 2476.

- Asimismo, en el **Pozo N° 2476** retiró el trapo contaminado que se encontraba en el terraplén; y, como parte de las mejoras arregló el terraplén y el acceso al pozo con material limpio compactado y nivelado.

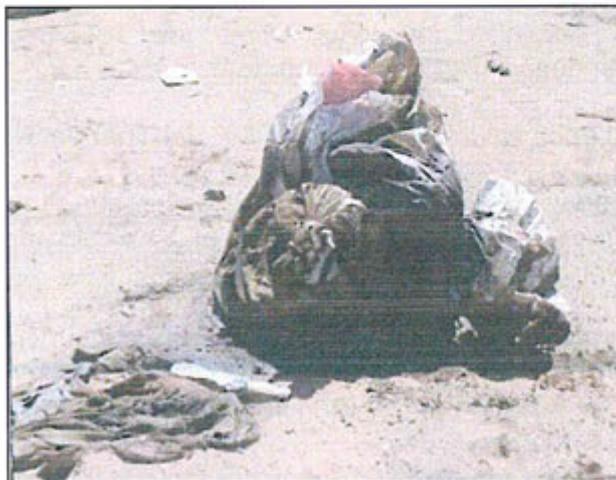
**Fotografía N° 6:** Se observa residuos sólidos peligrosos como trapos, maderas y plásticos impregnados con hidrocarburos, dispuestos en el suelo natural del centro de acopio de equipos y materiales Folche.

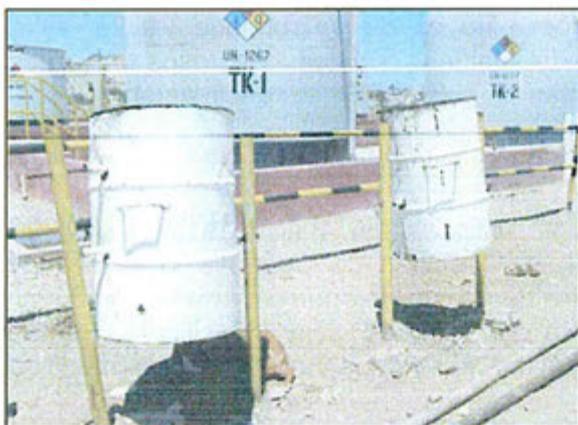
**Fotografía N° 7:** Se observan dos (2) contenedores de residuos sólidos sin rotular y sin tapas ubicados en la Batería 814 – Millón.

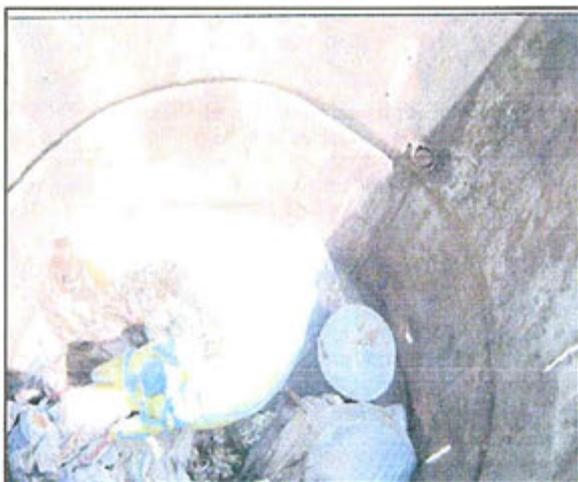
**Fotografía N° 8:** Se observan una inadecuada segregación de residuos sólidos al interior de los cilindros ubicados en la Batería 814-Millón.

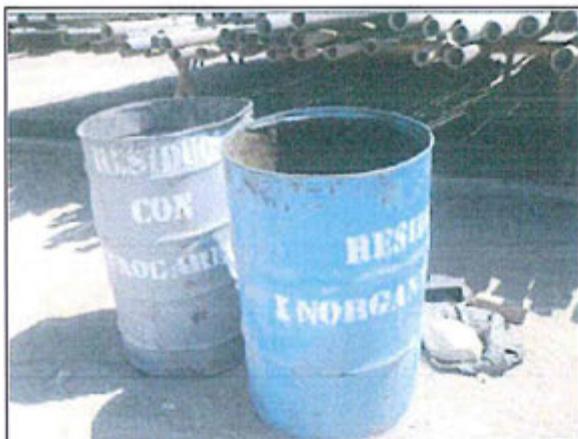
**Fotografía N° 10:** Se observan dos (2) cilindros de residuos sólidos ubicados en el Centro de Acopio de equipos y Materiales Folche sin tapas.

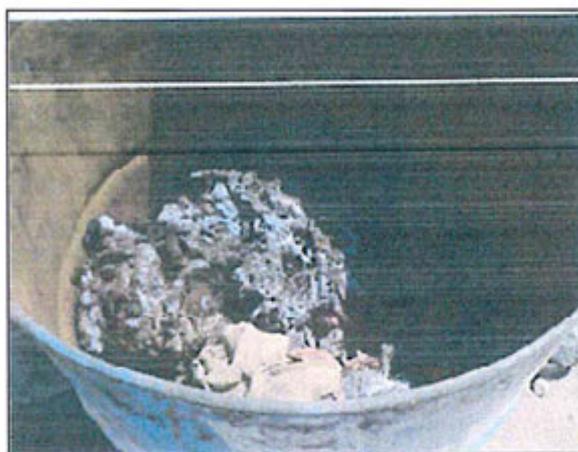
**Fotografía N° 11:** Se observa el interior del cilindro de residuos inorgánicos ubicado en el Centro de Acopio de Equipos y Materiales Folche.

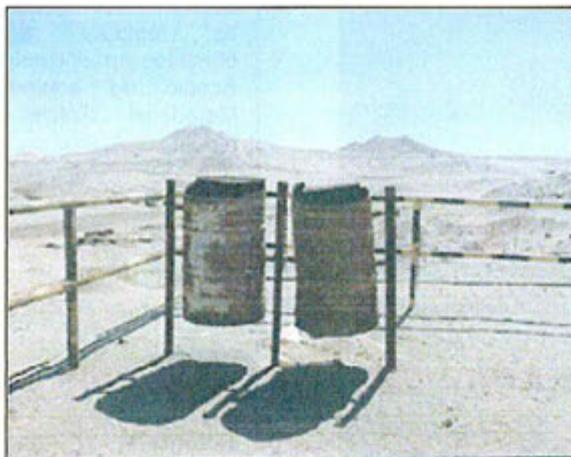
**Fotografía N° 13:** Se observan dos (2) cilindros deteriorados y sin rótulos en la Batería N° 12.

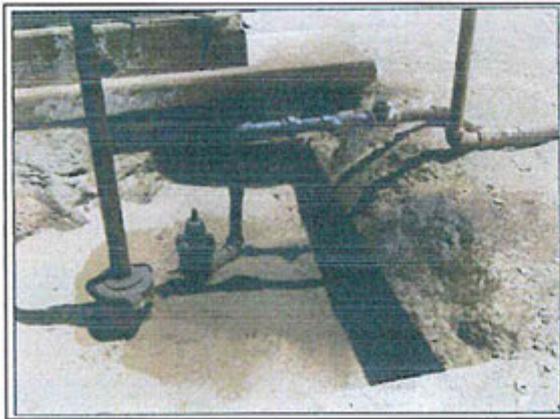
**Fotografía N° 14:** Se puede visualizar tierra impregnada con hidrocarburos (aproximadamente 1m<sup>2</sup>) sobre de suelo de la cantina del pozo 2476.

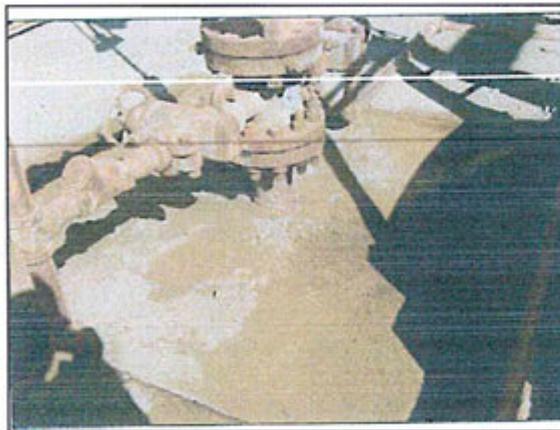
**Fotografía N° 15:** Se puede visualizar tierra impregnada con hidrocarburos (aproximadamente 01m<sup>2</sup>) sobre el suelo de la cantina del pozo 13287.

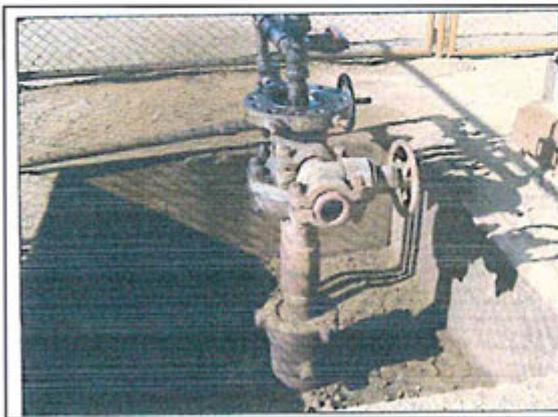
**Fotografía N° 16:** se puede visualizar tierra impregnada con hidrocarburos (aproximadamente 1.5m<sup>2</sup>) sobre el suelo de la cantina del pozo 13215.

- (ii) Colocó geomembrana para proteger los suelos adyacentes al pozo 13215.
- (iii) Reemplazó las tres (3) tuberías observadas con fuga en la Estación de Bombeo N° 502.

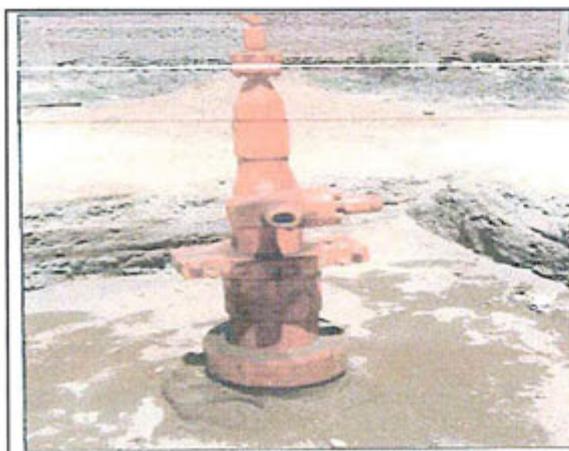
**Fotografía N° 17:** Se puede visualizar tierra impregnada con hidrocarburos (aproximadamente 1.0 m<sup>2</sup>) sobre el suelo de la cantina del pozo 1991.

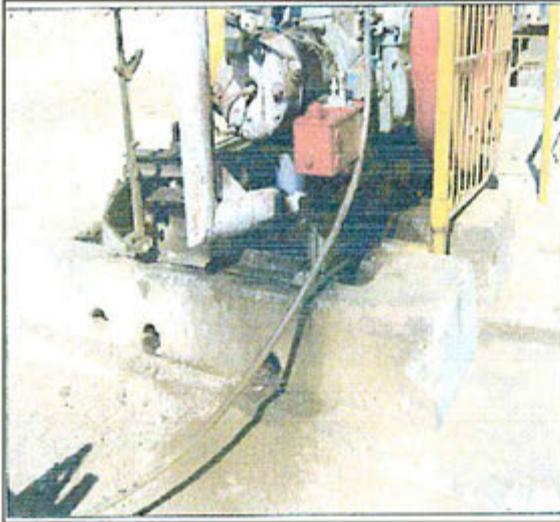
**Fotografía N° 18:** Se puede visualizar tierra impregnada con lubricantes y/o aceites (aproximadamente 0.5m<sup>2</sup>) bajo el motor del pozo 13236.

- En el **Pozo N° 13236** reparó el punto de donde provenía la fuga, restauró el suelo afectado con hidrocarburos (lubricantes del motor) y limpió parte de la viga de cemento.

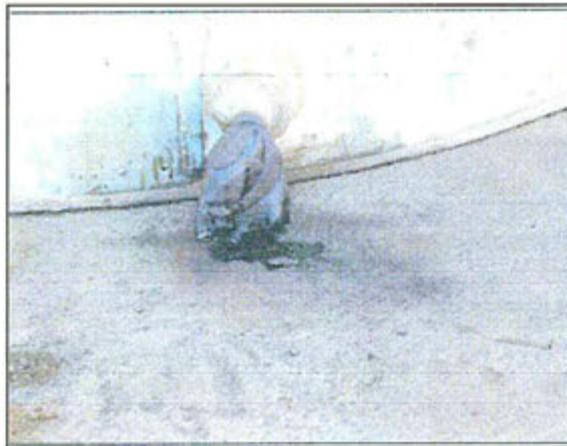
*En el Centro de Acopio Folche, se detectó suelo impregnado con hidrocarburos generado por fuga a través de las bridas de dos (02) tanques de almacenamiento.*

**Fotografía N° 27:** En el Centro de Acopio Folche, se detectó fuga de hidrocarburos por la brida del tanque.

- En el **centro de acopio de equipos y materiales Folche** eliminó con tapones y sellos los puntos de los tanques inoperativos de donde provenían las fugas que ocasionaron la afectación de los suelos. Asimismo, retiró el suelo contaminado y lo reemplazó por tierra limpia.
- Finalmente, en la zona exterior de la **Caseta de Bombas de la Estación N° 151** limpió la mancha observada en el suelo natural, asimismo limpió pared de la caseta y la tapa de la escuadra que se encontraban manchados. Para sustentar lo indicado anteriormente, adjunta registros fotográficos<sup>13</sup>.

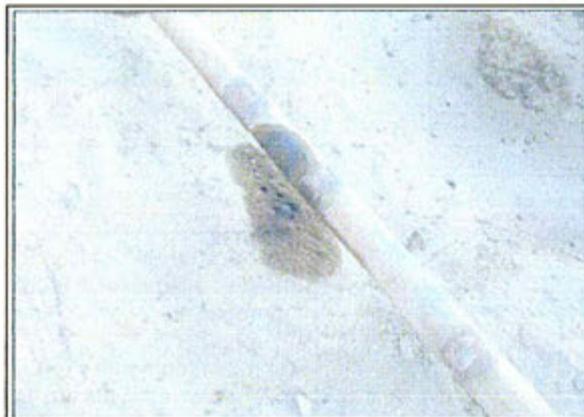
**Fotografía N° 28:** La tubería instalada a la salida de la bomba de la Estación de Bombeo 502 presenta una fuga de crudo en las coordenadas UTM E 0471714, N 9504441 (sistema WGS 84).

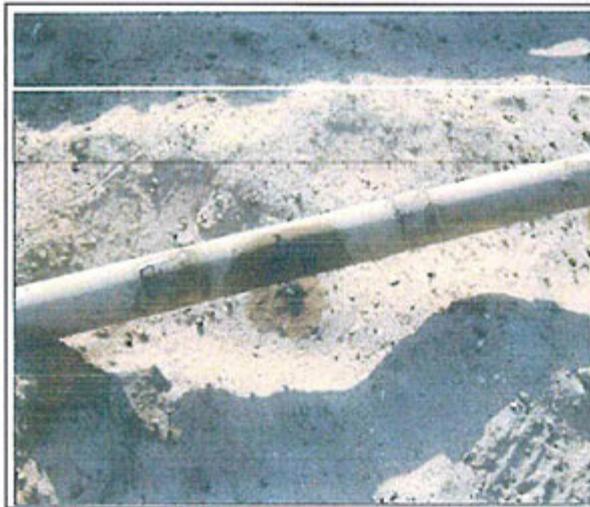
**Fotografía N° 29:** La tubería instalada a la salida de la bomba de la Estación de Bombeo 502 presenta una fuga de crudo en las coordenadas UTM E 0471714, N 9504444 (sistema WGS 84).

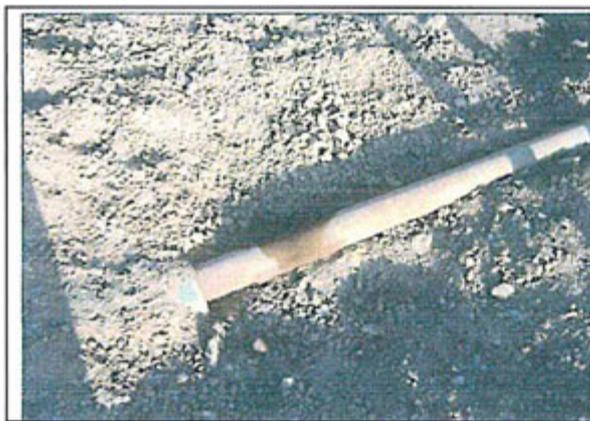
**Fotografía N° 30:** La tubería instalada a la salida de la bomba de la Estación de Bombeo 502 presenta una fuga de crudo en las coordenadas UTM E 0471714, N 9504448 (sistema WGS 84).

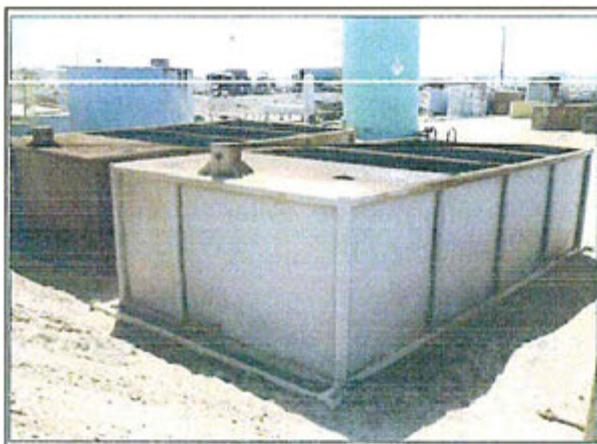
Fotografía N° 31: Vista de dos (02) tinas y/o recipientes abiertos que almacenaban hidrocarburos en el Centro de Acopio Folche.

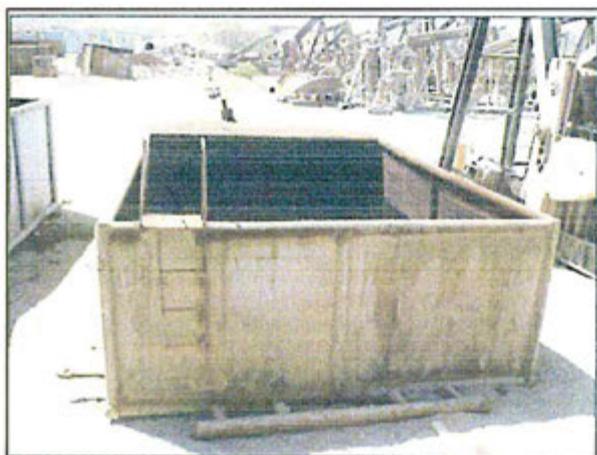
Fotografía N° 32: Vista de una tina y/o recipiente abierto que almacenaba hidrocarburos en el Centro de Acopio Folche.

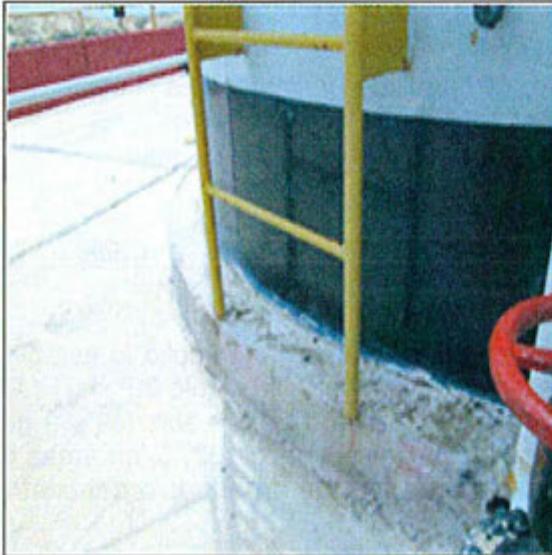
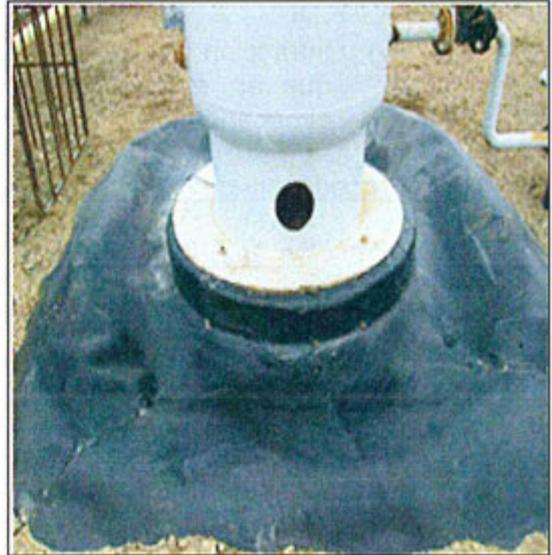
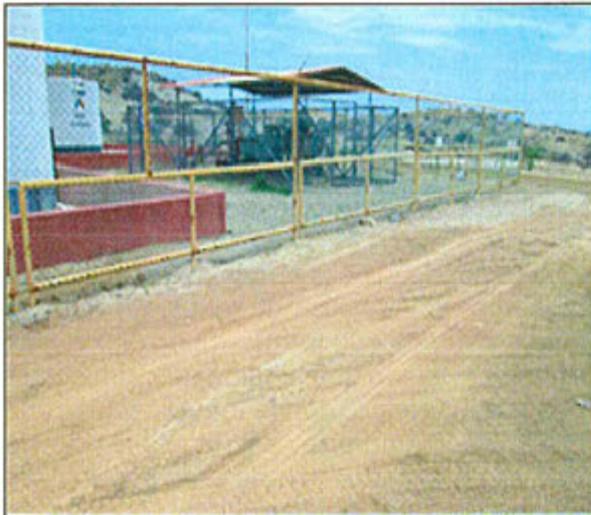
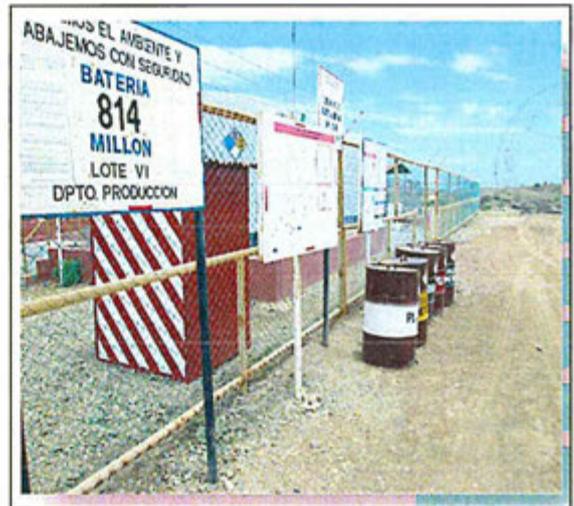
### Batería 814 - Millón

- (i) En la Batería N° 814 se retiraron los residuos sólidos dispuestos sobre el suelo natural y se colocaron cinco (5) cilindros metálicos de colores para la correcta segregación con tapas y rótulos de identificación.
- (ii) En el área del Pozo N° 13273 se retiró los residuos detectados en el cabezal de dicho pozo.
- (iii) En el Pozo N° 2476 se retiró los trapos contaminados que se encontraban en el terraplén de dicho pozo.

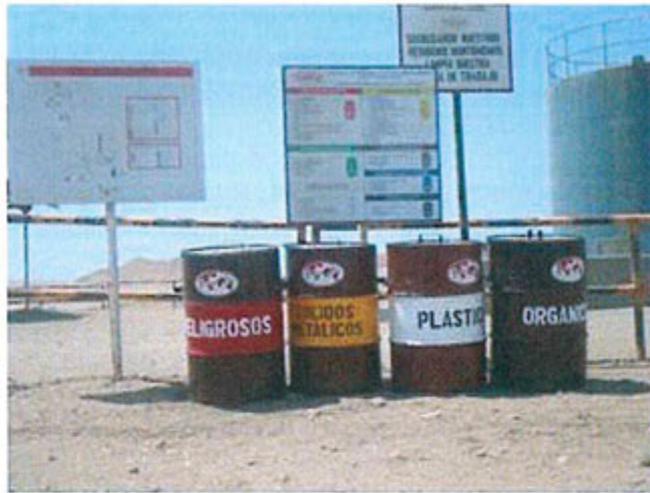
**Batería 112**

97. De la revisión de los medios fotográficos se observa lo siguiente:
- (i) En la Batería 112 se colocó cuatro (4) cilindros metálicos con tapas, rotulados y pintados de diferentes colores para la correcta segregación de sus residuos sólidos.

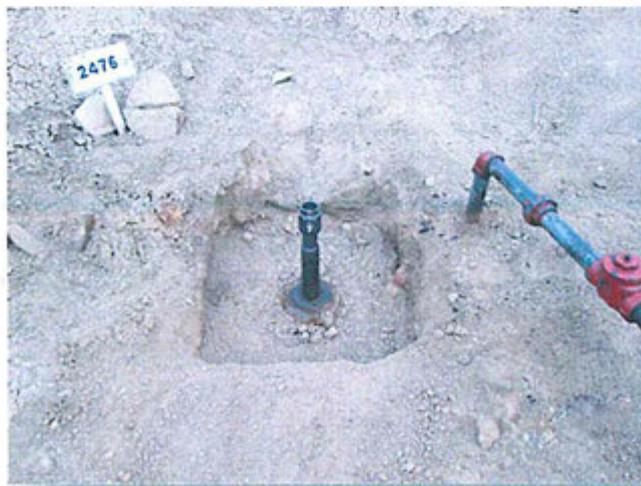
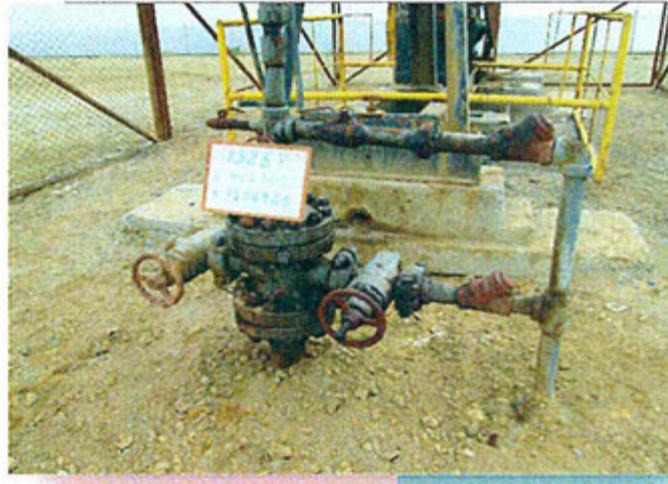
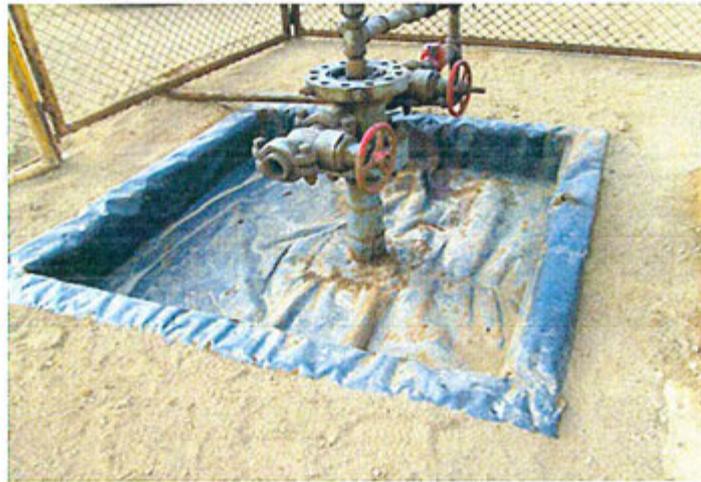
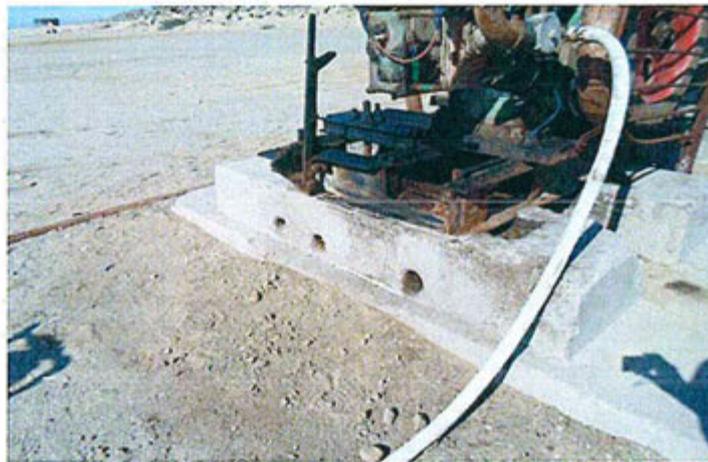
- (i) Sapet limpió los suelos afectados con hidrocarburos observados, correspondientes a las áreas de las cantinas de los pozos 2476, 13287, 13215 y 13236, la Estación de bombeo 502, la Poza Api 893, el centro de acopio de equipos y materiales Folche; y, Caseta de Bombas 151.

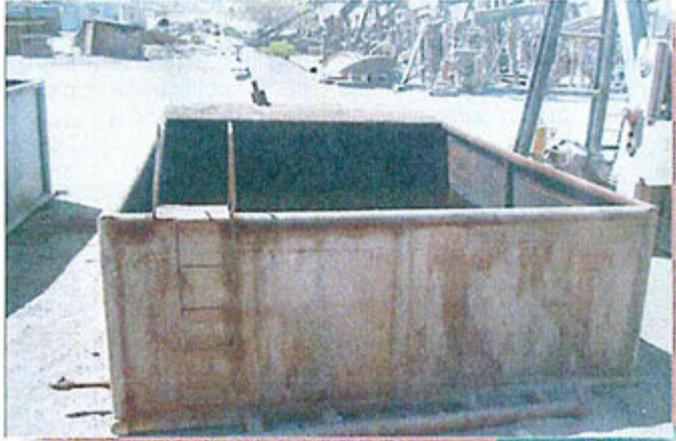
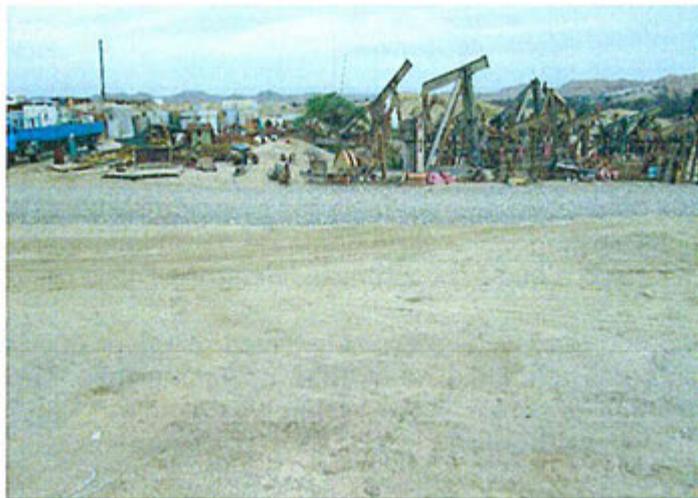
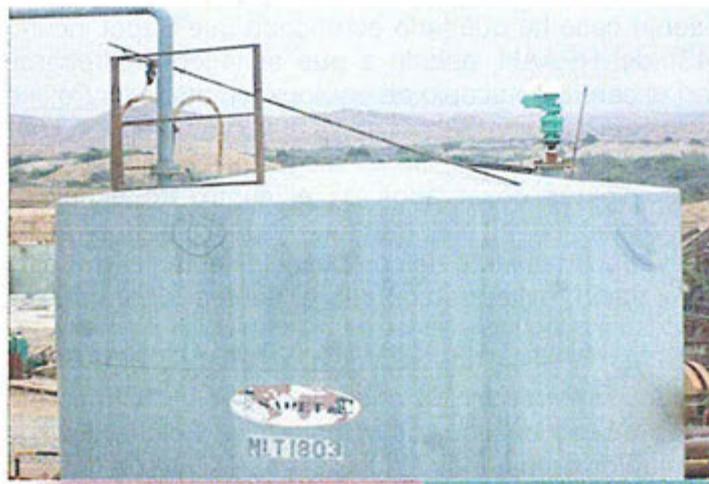
**Centro de acopio Folche**

111. De la revisión de las fotografías se observa que el área donde se encontraban las tinas y/o recipientes abiertos almacenando hidrocarburos se encuentra libre y limpia al haber sido retirados del centro de acopio de equipos y materiales Folche. Asimismo, se evidencia el tanque de almacenamiento de hidrocarburos debidamente cerrado con una válvula, conforme a lo indicado en sus descargos. En tal sentido, **Sapet subsanó la infracción acreditada con relación a este extremo.**
