EXPEDIENTE N° : 349-2014-OEFA/DFSAI/PAS
ADMINISTRADO : PAPELERA CAMPOY S.A.C.¹
UNIDAD PRODUCTIVA : PLANTA SAN JUAN DE LURIGANCHO
UBICACIÓN : DISTRITO DE SAN JUAN DE LURIGANCHO,
PROVINCIA Y DEPARTAMENTO DE LIMA
SECTOR : INDUSTRIA
RUBRO : PAPEL
MATERIAS : ACONDICIONAMIENTO DE RESIDUOS
SÓLIDOS NO PELIGROSOS
ALMACÉN CENTRAL DE RESIDUOS SÓLIDOS
PELIGROSOS
INCUMPLIMIENTO DE VALORES
REFERENCIALES Y LÍMITES MÁXIMOS
PERMISIBLES
RESPONSABILIDAD ADMINISTRATIVA
MEDIDA CORRECTIVA
REGISTRO DE ACTOS ADMINISTRATIVOS

SUMILLA: Se declara la existencia de responsabilidad administrativa de Papelera Campoy S.A.C. al haberse acreditado la comisión de las siguientes infracciones:

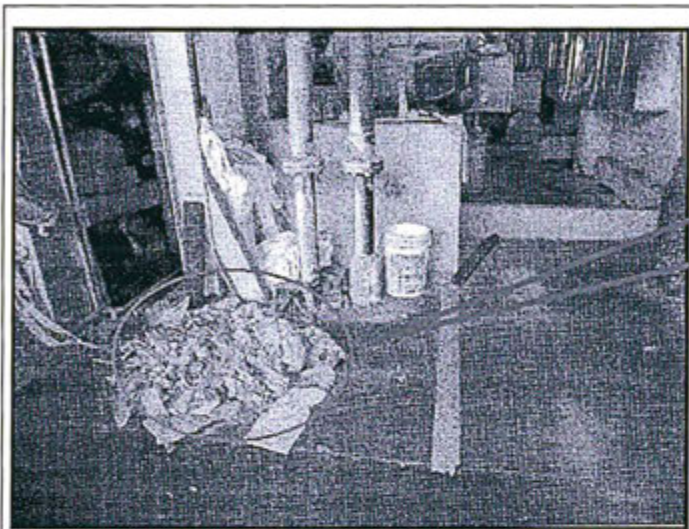
Foto N° 29: Residuos sólidos dispersos en el área de la máquina formadora de papel, no se observa tachos rotulado en el lugar.

- (i) La fotografía N° 29 citada en la resolución de inicio del procedimiento muestra un lado de la máquina papelera la cual se encontraba produciendo papel sanitario y recortando un borde de la hoja de papel, el producto que se aprecia en dicha fotografía consisten en una tira de papel de 1.5 cm. que se llevará manualmente a reproceso. Dicho producto constituye el Broke de máquina utilizado como materia prima, por lo que no se trata de un residuo sólido, no es material para desechar sino para reprocesar.

Se observa residuos de papel dispersos sobre el piso.

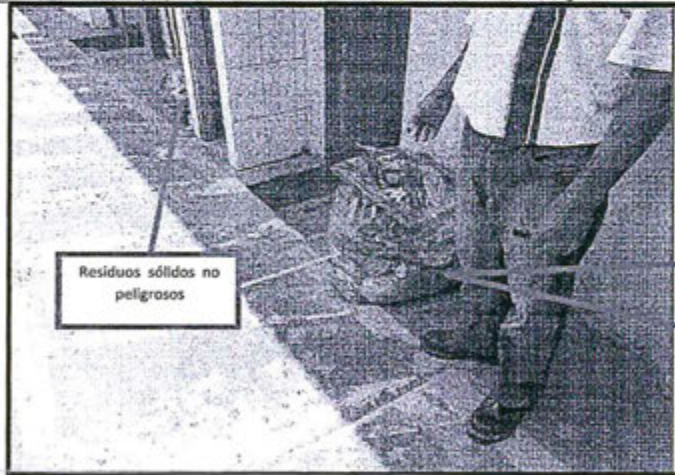
- (ii) La fotografía N° 32 citada en la resolución de inicio del procedimiento muestra a su personal de limpieza reemplazando las bolsas llenas de los basureros tradicionales por bolsas nuevas para su disposición.

Residuos sólidos no peligrosos

Bolsas de plástico conteniendo residuos sólidos no peligrosos, las mismas que están dispuestas sobre el piso.

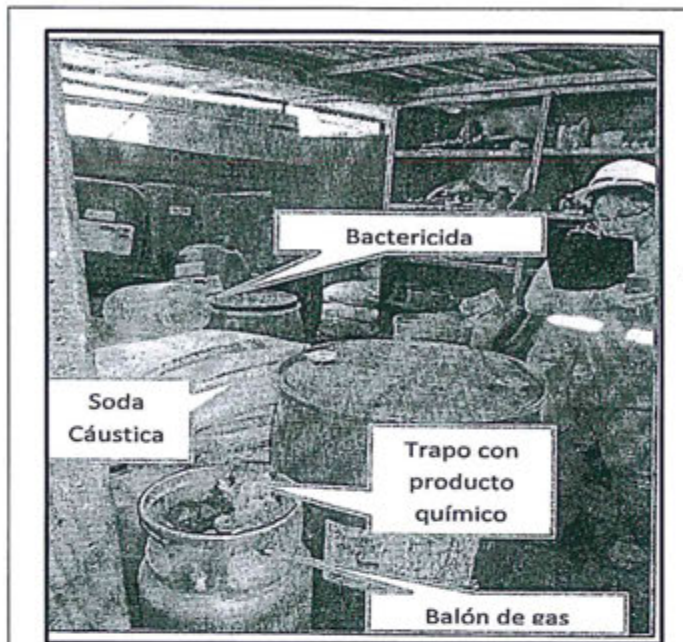
Foto N° 23: Inadecuado manejo de insumos químicos por el personal encargado.

Se observa cilindros de sustancias químicas junto a trapos impregnados de insumos químicos.

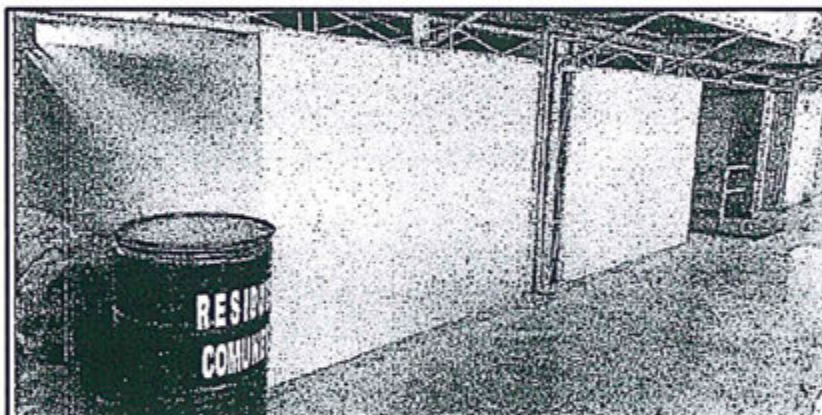
Vista de contenedor para residuos sólidos comunes en el área administrativa

Vista de contenedores dispuestos en el área administrativa

CANASTILLA PARA RECICLAR PAPEL

125. De la evaluación de la fotografías presentadas por Papelera Campoy, se verifica que a la fecha de presentación de su escrito -16 de marzo del 2015-, cuenta con contenedores debidamente rotulados para una adecuada caracterización y segregación de dichos residuos en el área administrativa y en una zona de producción, así como también estaría implementando el reciclaje de papeles para posteriormente reutilizarlos.
