EXPEDIENTE N° : 527-2014-OEFA/DFSAI/PAS
ADMINISTRADO : SOCIEDAD MINERA EL BROCAL S.A.A.
UNIDAD AMBIENTAL : LÍNEA DE TRANSMISIÓN 138 kV
UBICACIÓN : DISTRITO DE TINYAHUARCO, PROVINCIA Y
DEPARTAMENTO DE PASCO
SECTOR : MINERÍA (antes electricidad)
MATERIA : CERTIFICACIÓN AMBIENTAL
RESIDUOS SÓLIDOS

Resolución Directoral N° 566 -2015-OEFA/DFSAI

Expediente N° 527-2014-OEFA/DFSAI/PAS

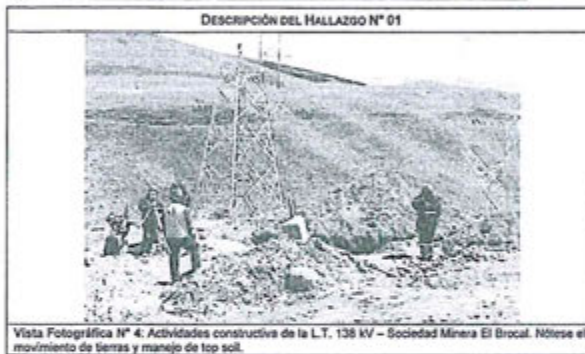
Brocal habría venido ejecutando trabajos de remoción de tierra, desbroce de cobertura vegetal, actividades de obras civiles para la base de las torres, así como la colocación de estructuras de torres eléctricas, tal como se muestra a continuación:

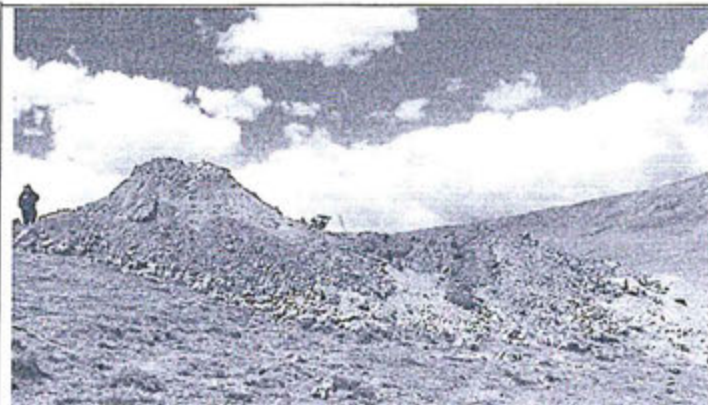
Vista Fotográfica N° 6: Nótese el material acumulado (tierra producto de la excavación) junto a las áreas donde se realizan las actividades de construcción de la L.T. 138kV

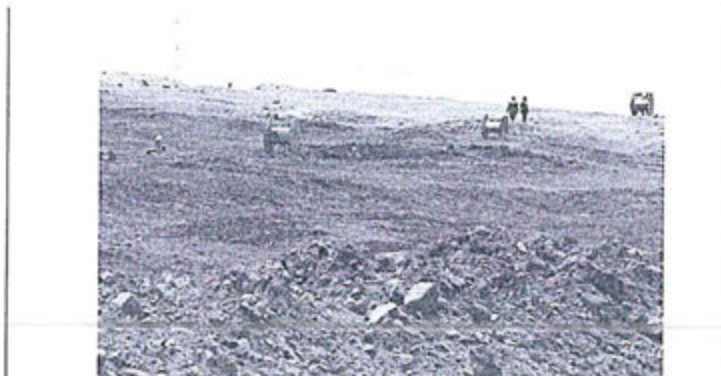
Vista Fotográfica N° 7: Nótese el material acumulado (tierra producto de la excavación) junto a las áreas donde se realizan las actividades de construcción de la L.T. 138kV

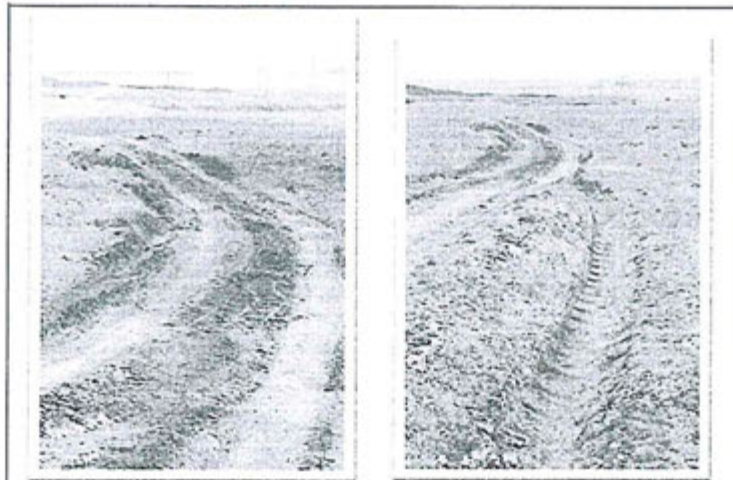
Vista Fotográfica N° 8: Vistas Panorámicas Derecha e izquierda que muestran los caminos de acceso sobre áreas de pastoreo sin ruta definida.

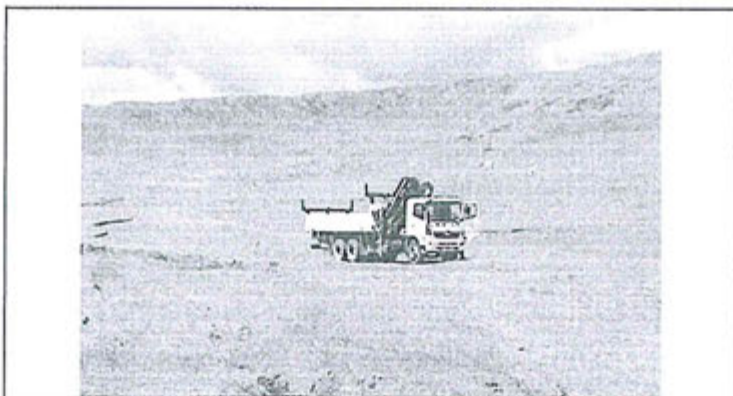
Vista Fotográfica N° 9: Áreas de pastoreo de la Comunidad Campesina de Colquijirca ocupadas como estacionamiento de las unidades móviles

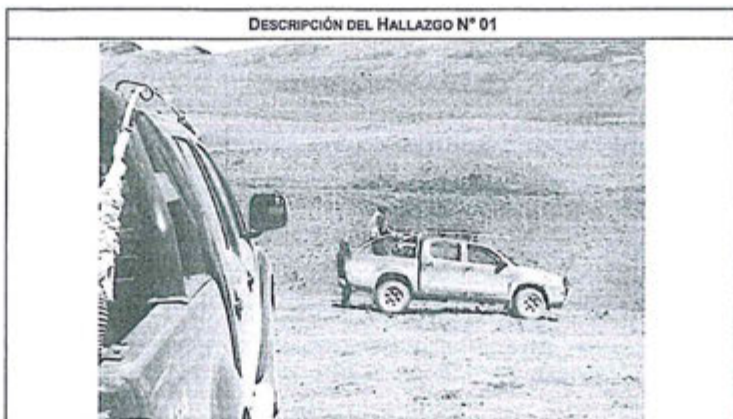
Vista Fotográfica N° 10: Áreas de pastoreo de la Comunidad Campesina de Colquijirca, ocupadas como estacionamiento de las unidades móviles. Nótese que no hay señalización que indique la delimitación del área a ocupar.

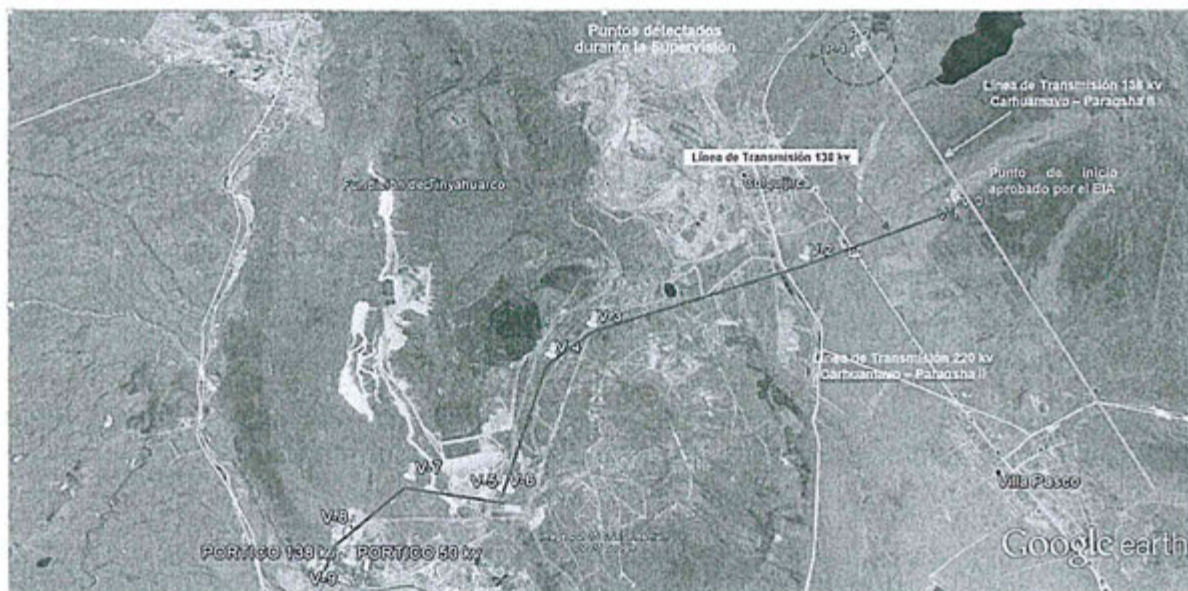
Gráfico N° 1: Proyecto de Sistema Eléctrico en 138 kV para el Proyecto de Ampliación a 18000 TMD

- 61. Para efectos prácticos, se presenta el siguiente gráfico que ubica a las torres detectadas durante la supervisión en campo, siendo el puntos “P1” la torre 1 y el punto “P2”, la torre 2:

62. Como se aprecia en el gráfico precedente, El Brocal inició la construcción de la Línea de Transmisión 138 kV en puntos distintos a los aprobados por el EIA de ampliación de operaciones, esto es, en los puntos "V0" y "V1", con lo cual cambió el trazo aprobado para la referida línea.

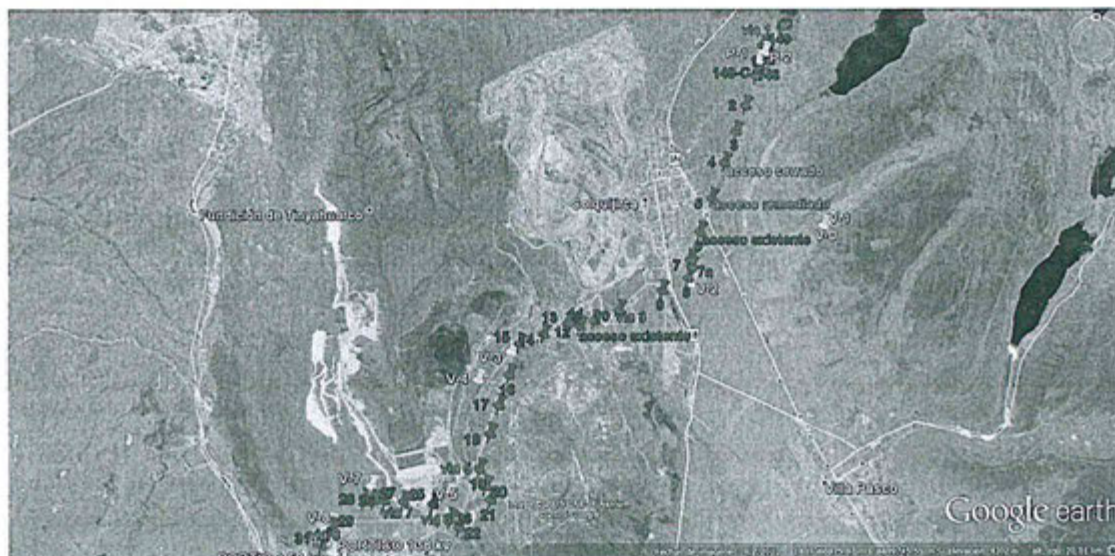
Gráfico N° 2: Línea de Transmisión 138 kV

63. Asimismo, dicha la Línea de Transmisión 138 kV se terminó de construir en diciembre de 2013, siendo puesta en operación en enero de 2014. Su trazo final se muestra en el siguiente gráfico:

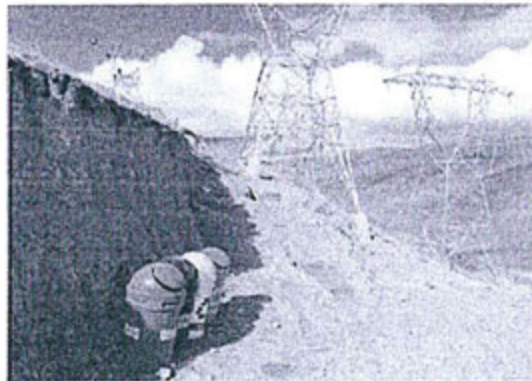
93. Asimismo, en dicho documento se indica que se implementaron contenedores para cada tipo de residuo que se genere en la zona de actividades de la Línea de Transmisión 138 kV, para lo cual presenta las siguientes imágenes:

Evidencia N° 01: Instalación de Puntos de Acopio de Residuos

94. En ese sentido, se demuestra que El Brocal cumplió con subsanar el hallazgo detectado en campo de forma previa al inicio del presente procedimiento

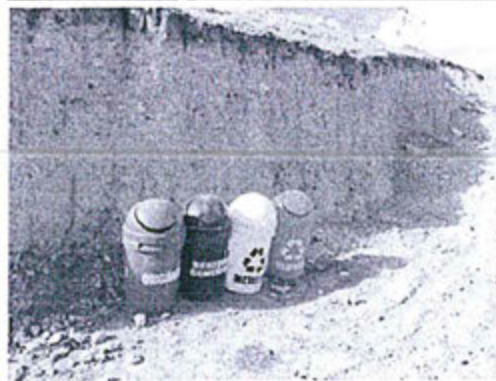
Evidencia N° 02 Instalación de Puntos de Acopio de Residuos
