Resolución Directoral N° 571-2015-OEFA/DFSAI

Expediente N° 474-2014-OEFA/DFSAI/PAS

EXPEDIENTE N° : 474-2014-OEFA/DFSAI/PAS
ADMINISTRADO : SOCIEDAD MINERA EL BROCAL S.A.A.
PROYECTO DE EXPLORACIÓN : SAN GREGORIO
UBICACIÓN : DISTRITO DE SIMÓN BOLIVAR, TINYAHUARCO Y
VICCO, PROVINCIA Y DEPARTAMENTO DE
PASCO
SECTOR : MINERÍA
MATERIA : INSTRUMENTO DE GESTIÓN AMBIENTAL

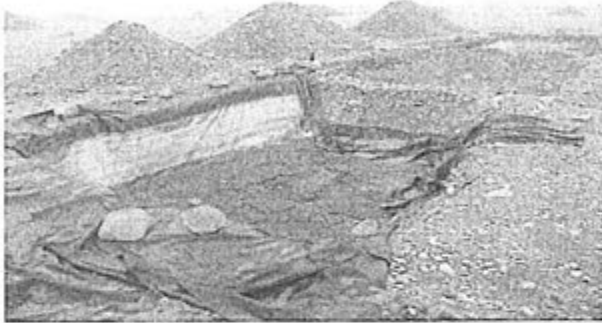
41. Lo señalado se acredita con las fotografías N° 4, 12 y 18 del Informe de Supervisión, en las que se observa que la plataforma SG-1070-2012 presenta tres (3) pozas de almacenamiento de lodos; la plataforma SG-1420-2012, cuenta con tres (3) pozas de almacenamiento de lodos; y una tercera plataforma (que no pudo ser identificada durante las acciones de supervisión) cuenta con tres (3) pozas de almacenamiento de lodos, conforme se observa a continuación:

Fotografía N° 4 Tres (3) pozas de lodos en la plataforma de exploración SG-1070-2012

- (i) **Implementar geotextiles sobre el suelo orgánico (top soil) depositado alrededor de la plataforma de perforación SG-1070-2012, ubicado en coordenadas UTM datum WGS84, N: 8804463 y E: 360470.**

- (ii) **Realizar las actividades de Cierre y rehabilitación de las plataformas SG-1070-2012, SG-1420-2012 y de la tercera plataforma que no pudo ser identificada porque no tenía numeración, así como sus respectivas pozas de almacenamiento de lodos, de acuerdo al Plan de Cierre de su EIA-sd.**

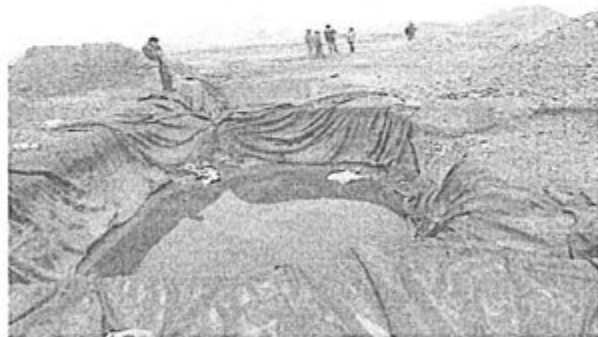
Fotografía N° 18. Tres (03) pozas de lodos de la plataforma no identificada.

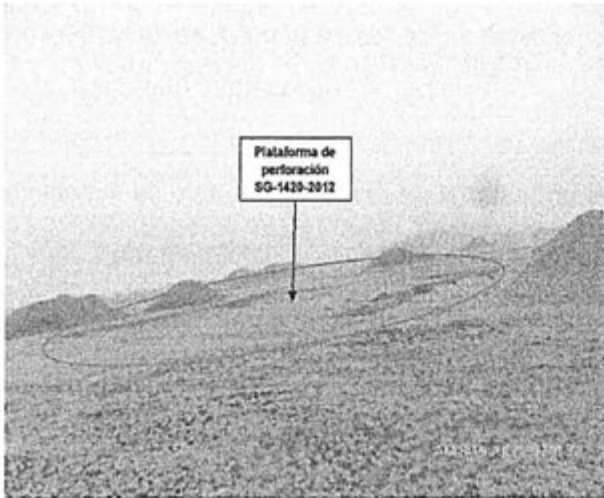
Fotografía N° 16. Vista de la plataforma de perforación SG-1420-2012, donde no se observa la cuneta de coronación.

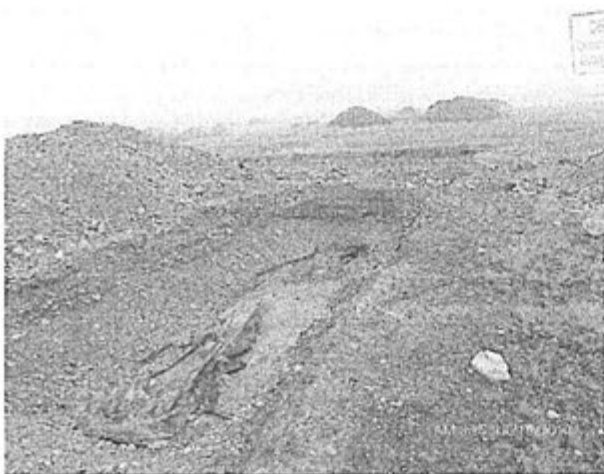
Fotografía N° 19. La tercera poza de lodos de la plataforma no identificada, con la geomembrana caída al centro de la poza.

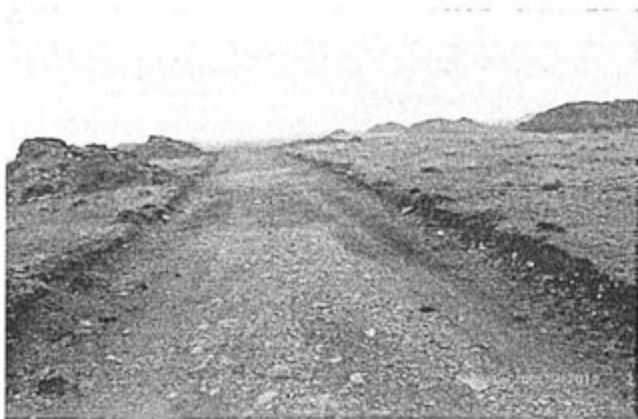
75. Dicho incumplimiento se sustenta en la fotografía N° 10 del Informe de Supervisión, en la cual se observa la falta de construcción de las cunetas de drenaje en el camino de acceso hacia la plataforma de perforación SG-1420-2012, conforme al siguiente detalle:

Fotografía N° 10. Vía de acceso que no cuenta con cunetas. Coordenadas UTM WGS84, N: 8804411 y E: 360457.

81. Asimismo, la no construcción de las cunetas en tierra impide el drenaje eficiente de las aguas de escorrentía hacia las quebradas, lo que incrementa el riesgo de generar impactos negativos en el entorno como la erosión de los suelos donde se ubican los caminos de acceso hacia las plataformas.

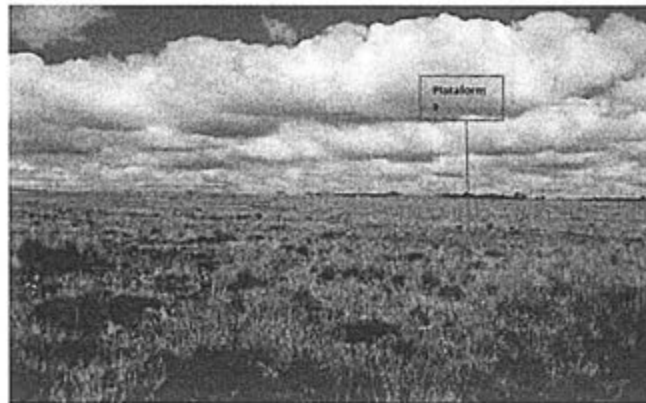
80. Conforme se aprecia en el gráfico, el agua de lluvia pasa por la franja filtrante de la vegetación, en este caso, por la franja filtrante del "Ichu". Luego, una parte de este flujo por acción de la gravedad se infiltra hacia el subsuelo y otra debido a la capacidad de saturación del suelo discurre por la superficie. Por lo tanto, se verifica que el ichu no reemplazaría la finalidad de las cunetas, ya que no puede absorber la totalidad del agua infiltrada

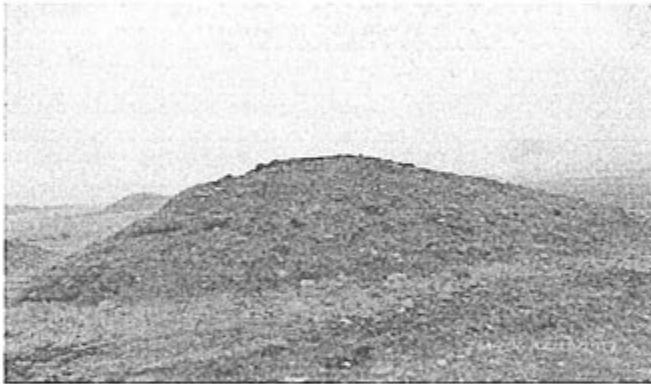
96. Dicho incumplimiento se sustenta en la fotografía N° 7 del Informe de Supervisión, en la cual se observa que el almacenamiento del top soil, alrededor de las plataformas, no cuenta con un sistema de impermeabilización y no es protegido con geotextiles, conforme se muestra a continuación:

Fotografía N° 7. Depósito de top soil (suelo orgánico) sin impermeabilización y correspondiente a la plataforma de exploración SG-1070-2012. Coordenadas UTM WGS84. N:

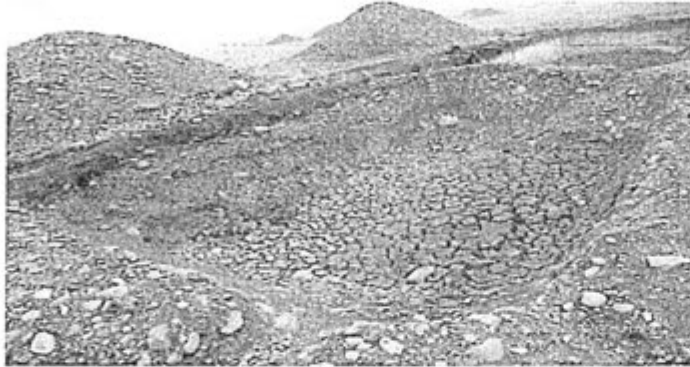
SG-1420-2012 y una tercera plataforma que no pudo ser identificada durante las acciones de supervisión. Asimismo, también se verificó que no se rehabilitó las respectivas pozas de almacenamiento de lodos inmediatamente después de haber concluido su utilización, tal como se muestra a continuación:

Fotografía N° 5. Poza de lodos (al centro) sin impermeabilizar, de la plataforma de exploración SG- 1070-2012.

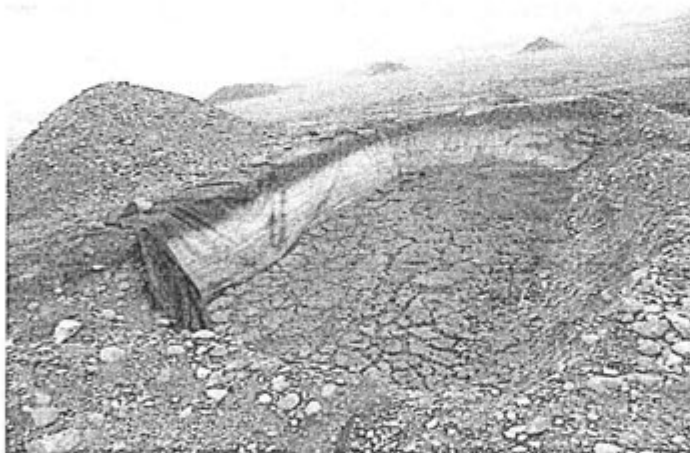
Fotografía N° 6. Poza (al extremo de la plataforma) con la geomembrana caída en dos lados, perteneciente a la plataforma de exploración SG-1070-2012. SG-1420-2012SG

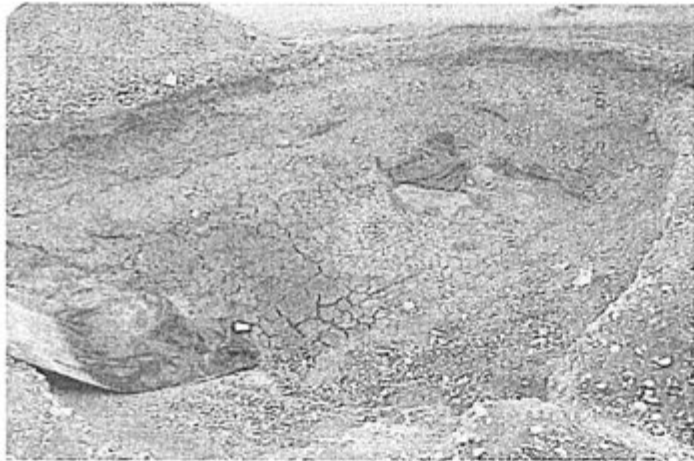
Fotografía N° 15. Tercera poza de lodos de la plataforma de perforación SG-1420-2012. La geomembrana se encuentra caída y en el fondo de la poza.

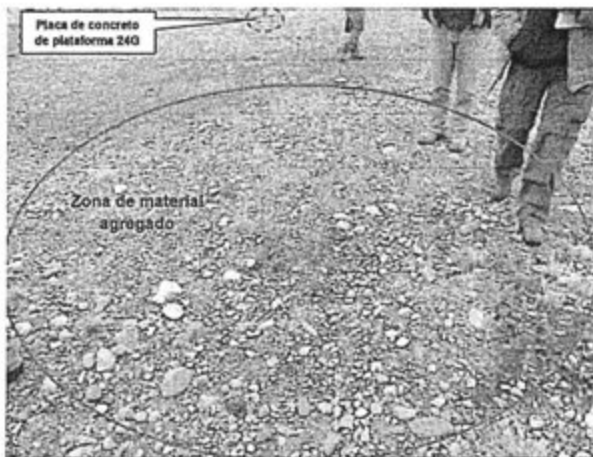
Fotografía N° 9. Presencia de material agregado a unos 8 a 10 m. de la base de la plataforma 24G. Coordenadas UTM WGS84, N: 8804438y E: 360455.

123. Al respecto, de la revisión de las fotografías N° 9 y 20 del Informe de Supervisión se verifica que dichas actividades no fueron efectuadas correctamente, dado que (i) no se restituyó el paisaje original, (ii) no se extendió la capa orgánica del suelo, ya que se observan restos de material de agregado y, (iii) no se realizó el seguimiento y monitoreo post cierre, toda vez que no se corrigieron las fallas descritas previamente.

- (iii) **Rehabilitar la plataforma 24G y otra no identificada durante las acciones de supervisión, conforme al Plan de Cierre y Post Cierre establecido en la DIA.**
