Resolución Directoral N° 576-2015-OEFA/DFSAI

Expediente N° 1843-2014-OEFA/DFSAI/PAS

EXPEDIENTE N° : N° 1843-2014-OEFA-DFSAI/PAS
ADMINISTRADO : PETRÓLEOS DEL PERÚ - PETROPERÚ S.A.
UNIDAD AMBIENTAL : PLANTA DE VENTAS IQUITOS
UBICACIÓN : DISTRITO DE PUNCHANA, PROVINCIA
DE MAYNAS Y DEPARTAMENTO DE
LORETO
SECTOR : HIDROCARBUROS LÍQUIDOS
MATERIAS : ACONDICIONAMIENTO Y ALMACENAMIENTO DE
RESIDUOS SÓLIDOS
IMPERMEABILIZACIÓN DE ÁREAS ESTANCAS
ALMACENAMIENTO DE SUSTANCIAS QUÍMICAS
LÍMITES MÁXIMOS PERMISIBLES
RESPONSABILIDAD ADMINISTRATIVA
MEDIDA CORRECTIVA
REGISTRO DE ACTOS ADMINISTRATIVOS

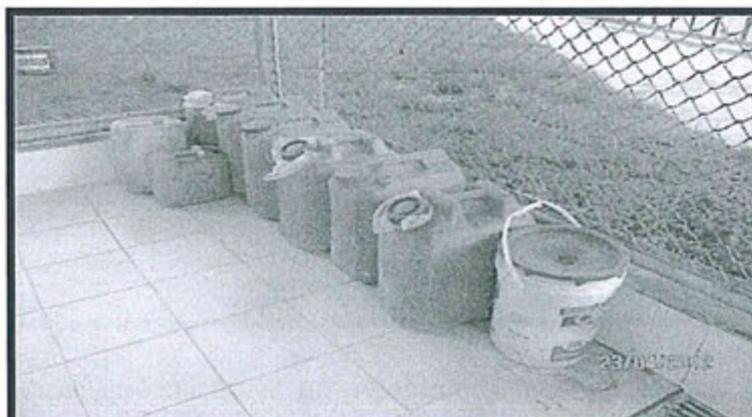
Fotografía N° 2 del Informe de Supervisión

33. Los hechos detectados se sustentan en la fotografías N° 2, 3 y 5¹⁹ del Informe de Supervisión que muestran a continuación:
34. En la **fotografía N° 2** se observa bidones de plásticos que contienen residuos sólidos peligrosos (borras, mezclas de hidrocarburos) los cuales no se encuentran rotulados:

Fotografía N° 2: Vista de bidones plásticos que contienen residuos líquidos peligrosos (borras, mezcla de hidrocarburos).

146. Con relación a los recipientes que contenían residuos sólidos peligrosos (borras, mezclas de hidrocarburos) que no se encontraban rotulados, Petroperú presentó las fotografías N° 3 y 4 del Anexo A.11, a fin de evidenciar que actualmente los recipientes que se disponen en el almacén central de residuos sólidos peligrosos en la Planta de Ventas Iquitos, se encuentran rotulados con sus respectivos códigos de identificación:

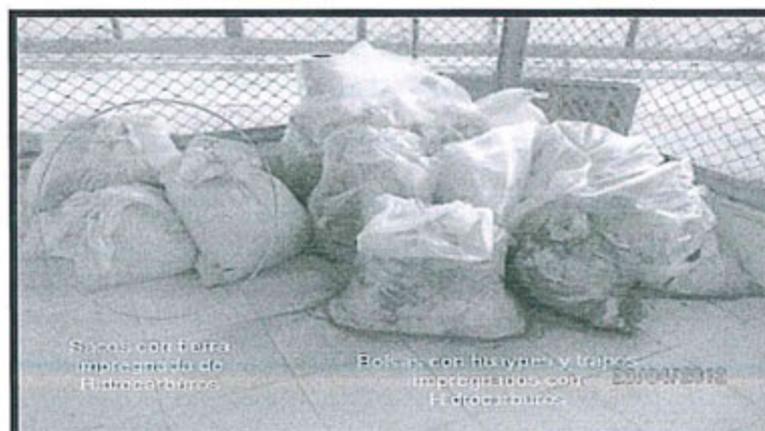
Fotografía N° 3 del Informe de Supervisión

35. En la **fotografía N° 3** se observa trapos y huaipes impregnados con hidrocarburos (residuos sólidos peligrosos) dispuestos en bolsas plásticas:

Fotografía N° 3: Los residuos sólidos peligrosos se encuentran almacenados dentro de sacos (tierra impregnada con hidrocarburos) y bolsas plásticas (trapos y huaipes impregnados con hidrocarburos)

39. Considerando lo expuesto, las bolsas plásticas que habrían sido empleadas por Petroperú para acondicionar los residuos peligrosos no califican como recipientes que aislen el material del ambiente, más aún al tratarse de residuos sólidos peligrosos como los detectados en la visita de supervisión: trapos y huaipes impregnados con hidrocarburos. Dichos residuos sólidos peligrosos deben ser acondicionados en contenedores²¹ o recipientes que permitan aislarlos del contacto con el ambiente a fin de evitar pérdidas o fugas durante el almacenamiento, operaciones de carga, descarga y transporte.

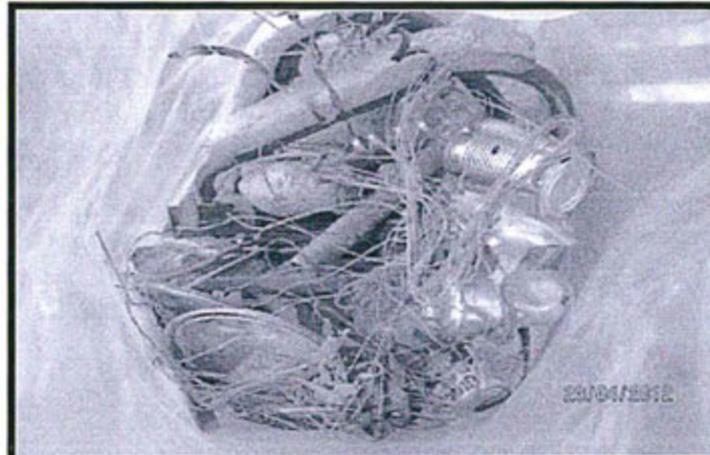
**Fotografía N° 5 del Informe de Supervisión**

36. En la **fotografía N° 5** se observa residuos peligrosos (sprays de pintura, alambres, latas de leche, fierros, latas de gaseosa) dispuestos junto a residuos no peligrosos dentro de una misma bolsa de plástico:

Fotografía N° 5: Vista de residuos sólidos peligrosos y no peligrosos almacenados en bolsas plásticas (sprays de pintura, alambres, latas de leche, fierros, latas de gaseosa)

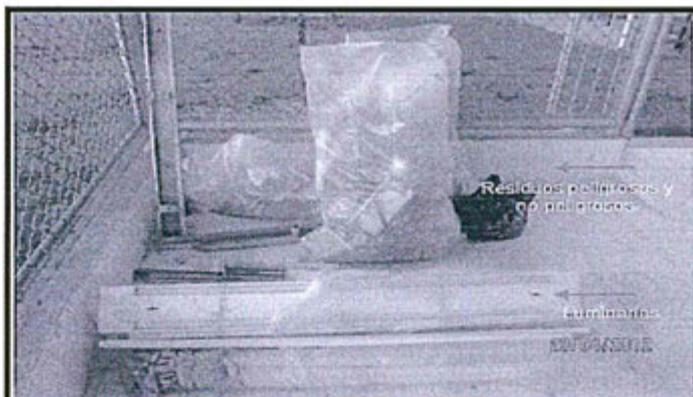
**Fotografía N° 4 del Informe de Supervisión**

Fotografía N° 4: Luminarias no cuentan con recipiente que las contenga, están dispuestas sobre el piso. Se observó residuos sólidos peligrosos y no peligrosos almacenados en bolsas plásticas (sprays de pintura, alambres, lates, fierros)

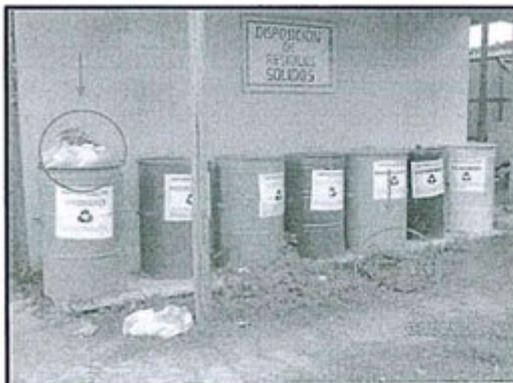
**Fotografías N° 6 y 7 del Informe de Supervisión**

"En el área de disposición de residuos sólidos (07 recipientes), se observó bolsas y papel dispuestos fuera de sus recipientes respectivos; el recipiente de residuos orgánicos en la parte inferior tiene una abertura producto de la corrosión (Observación 2).

Fotografía N° 6: En área de disposición de residuos sólidos, se observó residuos de papel y bolsas dispuestas fuera de sus recipientes respectivos. Se observa 07 recipientes de residuos sólidos.

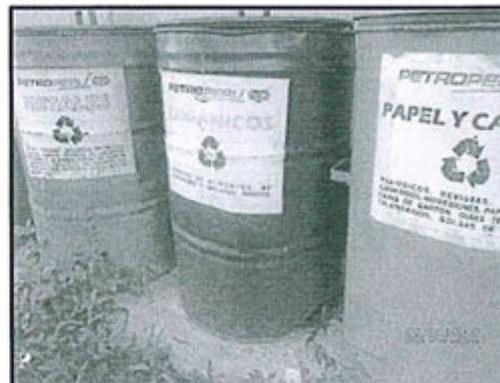
Se observó que el recipiente de residuos orgánicos está corroído en zona interior, presenta una abertura.

Fotografía N° 7: Se observa recipiente de residuos orgánicos con una abertura en zona inferior.

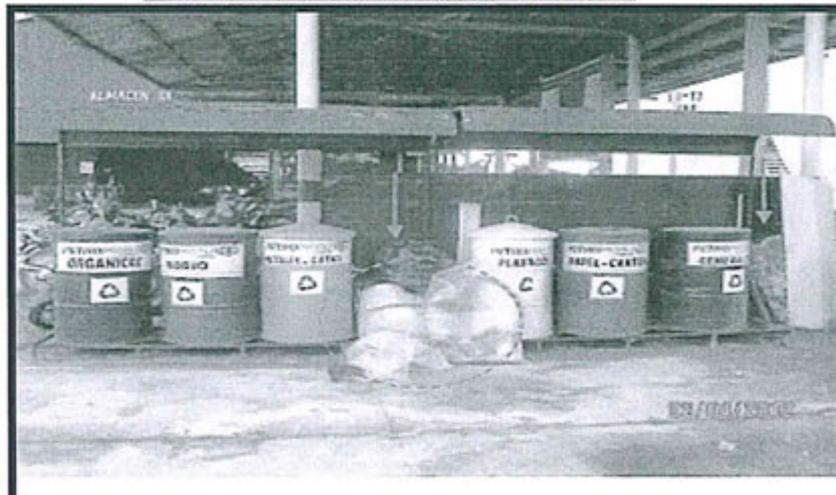
Fotografía N° 9 del Informe de Supervisión

Fotografía N° 9: Vista de residuos no peligrosos (cartón, bolsas, botellas plásticas) dispuestos sobre el piso. Se observa 06 recipientes de residuos sólidos.

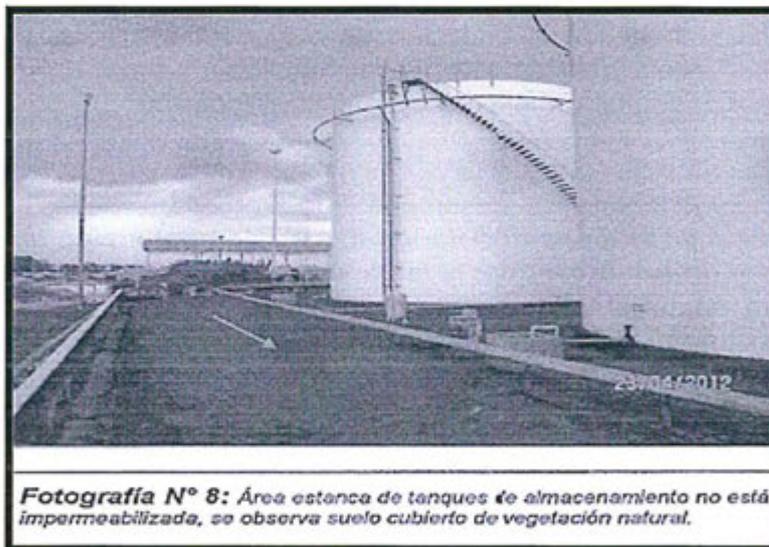
Fotografía N° 8 del Informe de Supervisión

82. La conducta descrita se sustenta en la fotografía N° 8⁴³ del Informe de Supervisión, en la cual se observa que el área estanca de los tanques de almacenamiento de hidrocarburos ubicados en la Planta de Ventas Iquitos no está impermeabilizada.

Fotografía N° 8: Área estanca de tanques de almacenamiento no está impermeabilizada, se observa suelo cubierto de vegetación natural.

83. La obligación de impermeabilizar las áreas estancas de los patios de tanques resulta de la importancia de prever derrames accidentales de hidrocarburos que puedan poner en riesgo los componentes ambientales que rodean el proyecto, tales como cuerpos de agua, suelos, aire, flora, fauna, entre otros, afectándose indirectamente a la salud humana, tanto de quienes laboran dentro de la unidad como la población ubicada en las áreas de influencia.
84. En sus descargos, Petroperú señaló que en el presupuesto de inversiones del 2012, se aprobó el Proyecto de Inversión "Impermeabilización de Áreas Estanca del Patio de Tanques y Construcción del Nuevo Dique de Contención en Planta de Ventas Iquitos", el mismo que por falta de disponibilidad presupuestal se ha

Asimismo, se ordena a Petróleos del Perú – Petroperú S.A. como medida correctiva que cumpla con impermeabilizar el área estanca de los tanques de almacenamiento ubicados en las Coordenadas UTM WGS 84 N: 9588078 y E: 695050, a fin de evitar la contaminación de áreas colindantes en caso se produzca una fuga o derrames de hidrocarburos, para lo cual tiene como plazo máximo de ejecución hasta el 6 de diciembre del 2015, conforme los 210 días calendarios señalados en la cláusula cuarta del contrato N° 4100002875, los cuales son contabilizados a partir del 4 de mayo del 2015, fecha en la cual se iniciaron las obras de ejecución.

Impermeabilizar el área estanca de los tanques de almacenamiento ubicados en las Coordenadas UTM WGS 84 N: 9588078 y E: 695050, a fin de evitar la contaminación de áreas colindantes en caso se produzca una fuga o derrames de hidrocarburos.

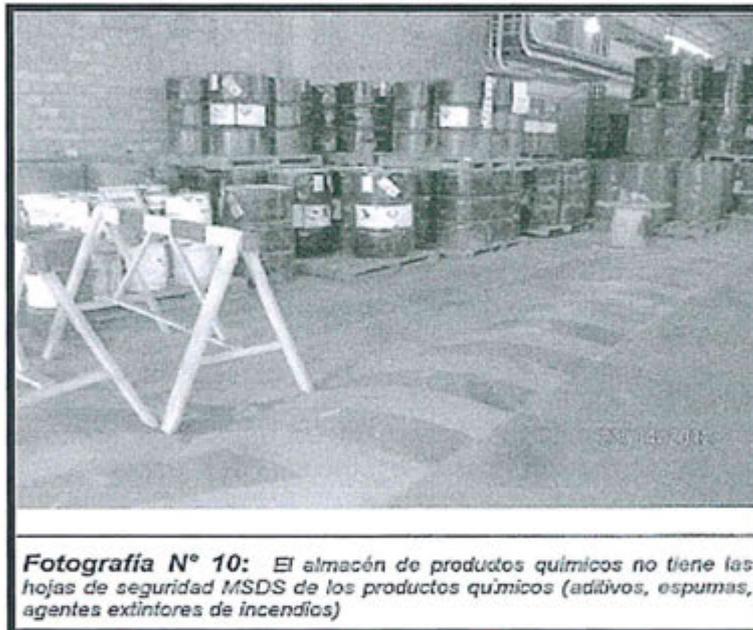
Fotografía N° 10 del Informe de Supervisión

96. La conducta descrita se sustenta en la fotografía N° 10 del Informe de Supervisión⁴⁹, en la cual se observa que en el almacén de productos químicos de la Planta de Ventas Iquitos operada por Petroperú, los productos químicos aditivos, espumas y agentes extintores de incendios no cuentan con hojas de seguridad MSDS (Material Safety Data Sheet) de los fabricantes:

Fotografía N° 10: El almacén de productos químicos no tiene las hojas de seguridad MSDS de los productos químicos (aditivos, espumas, agentes extintores de incendios)

97. Es importante resaltar que las hojas de seguridad MSDS (Material Safety Data Sheet) establecen cual es el manejo particular de cada sustancia química, de manera tal que el personal a cargo realice la manipulación segura de dichas sustancias previniendo cualquier riesgo de accidente, explosión o derrame. Por tanto, como titular de las actividades de hidrocarburos es una obligación para Petroperú colocar dichas hojas MSDS en cada sustancia química almacenada en su almacén de sustancias químicas ubicado en la Planta de Ventas Iquitos.

99. En sus descargos, Petroperú señaló que actualmente todos los productos químicos (aditivos, colorantes, espumas y agentes extintores de incendios) cuentan con la Hoja Técnica de Seguridad del Material (MSDS). Asimismo, indicó que el hecho detectado se encuentra subsanado, lo cual fue corroborado por el OEFA en la visita de supervisión realizada el 7 y 8 de mayo del 2015. Asimismo, en dicha supervisión no se registró hallazgo alguno.

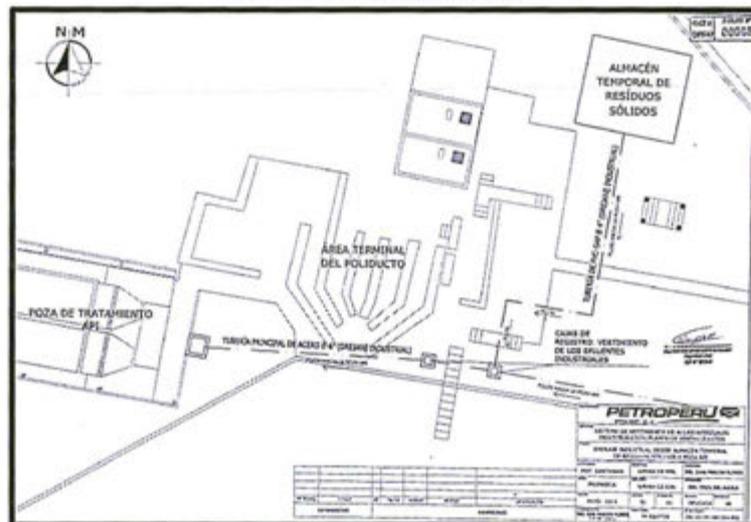
Anexo A.12 de los descargos

145. Adicionalmente a las fotografías, Petroperú indicó que de la revisión del Plano N° OS-10-29-160-204-001 (Plano del Drenaje Industrial desde Almacén Temporal)⁶⁰ se evidencia que el sistema de drenaje del almacén central de residuos sólidos se encuentra conectado directamente al Separador API, lo cual garantiza que ante una posible filtración, esta se direcciona hacia el separador para su recuperación. Por tanto, concluyó que estaría cumpliendo con su obligación de evitar pérdidas y/o fugas durante el almacenamiento de residuos sólidos:

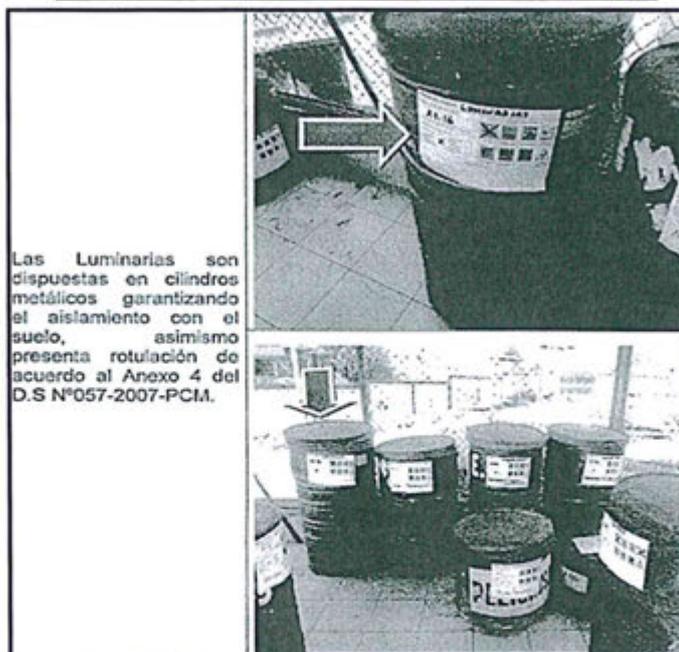
Fotografía N° 1 y 2 del Anexo A.18 de los descargos

154. Para acreditar la subsanación de la conducta infractora, Petroperú adjuntó las fotografías N° 1 y 2 del Anexo A.18. De la revisión de los mencionados medios probatorios, se observa que Petroperú implementó recipientes que cumplen con lo dispuesto por el RLGRS (cuenta con tapa, rotulado, entre otros), conforme se advierte de las siguientes tomas fotográficas⁶⁴:

155. Del análisis de todos los medios probatorios presentados por Petroperú, ha quedado acreditado que el administrado ha cumplido con subsanar el presente hecho imputado, toda vez que implementó recipientes para el almacenamiento de las luminarias y los mismos se encuentran debidamente rotulados, por lo que no corresponde el dictado de medidas correctivas en el presente extremo.

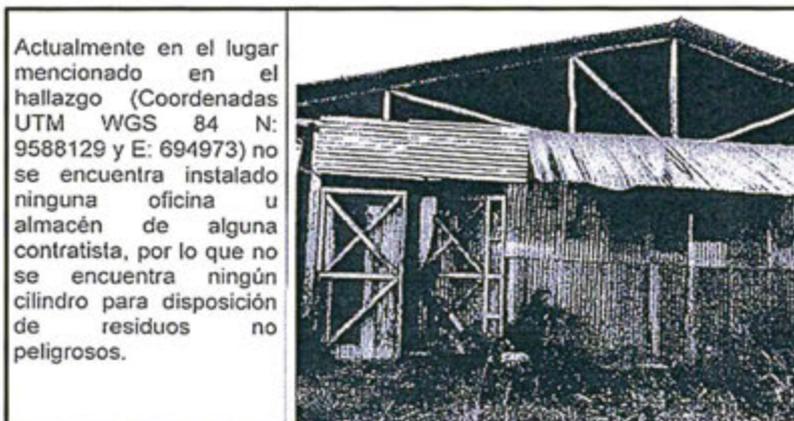
Fotografía N° 1 del Anexo A.19 de los descargos

una oficina y almacén temporal para la empresa Cía ECJ Technologies que realizó la construcción del sistema contra incendios. Para la disposición de sus residuos, habilitó recipientes que en su momento fueron insuficientes por la cantidad de residuos generados, no obstante, luego de la supervisión se implementaron más recipientes. Concluida la obra, esta construcción fue retirada en su totalidad quedando completamente limpia el área. Para acreditar lo indicado, adjuntó registro fotográfico:

158. Como puede apreciarse, el área de disposición de residuos no peligrosos ubicada en Coordenadas UTM WGS 84 N: 9588129 y E: 694973, se encuentra limpia, luego que fuera ocupada por una oficina y un almacén temporal para la Cía. ECJ Technologies. Lo anteriormente expuesto, puede verificarse del Acta de Supervisión de la supervisión realizada a la Planta de Venta Iquitos los días 7 y 8 de mayo del 2015, la cual concluye que la disposición y almacenamiento de los residuos se realiza de manera adecuada.

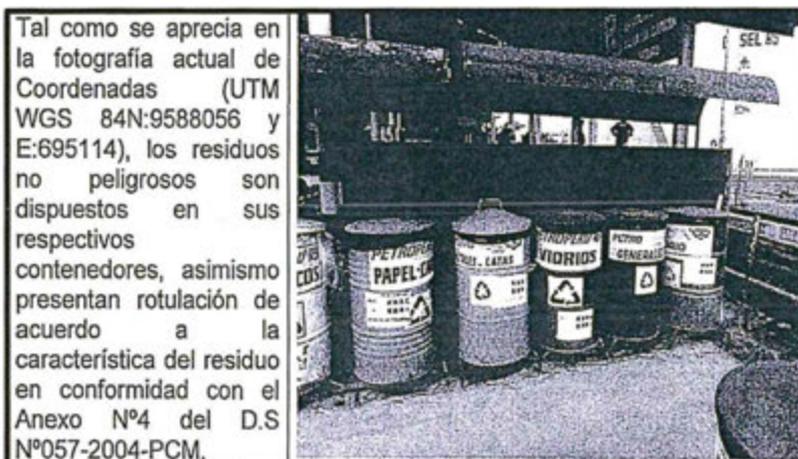
Fotografía N° 1 del Anexo A.20 de los descargos

159. Con respecto al área de disposición de residuos sólidos (Coordenadas UTM WGS 84 N: 9588056 y E: 695114), Petroperú señaló que dispone los residuos en sus respectivos contenedores o recipientes metálicos. Para tal efecto, adjuntó la siguiente fotografía que se muestra a continuación:

160. De acuerdo a la fotografía presentada por Petroperú, se observa que al área de disposición de residuos sólidos (Coordenadas UTM WGS 84 N: 9588056 y E:

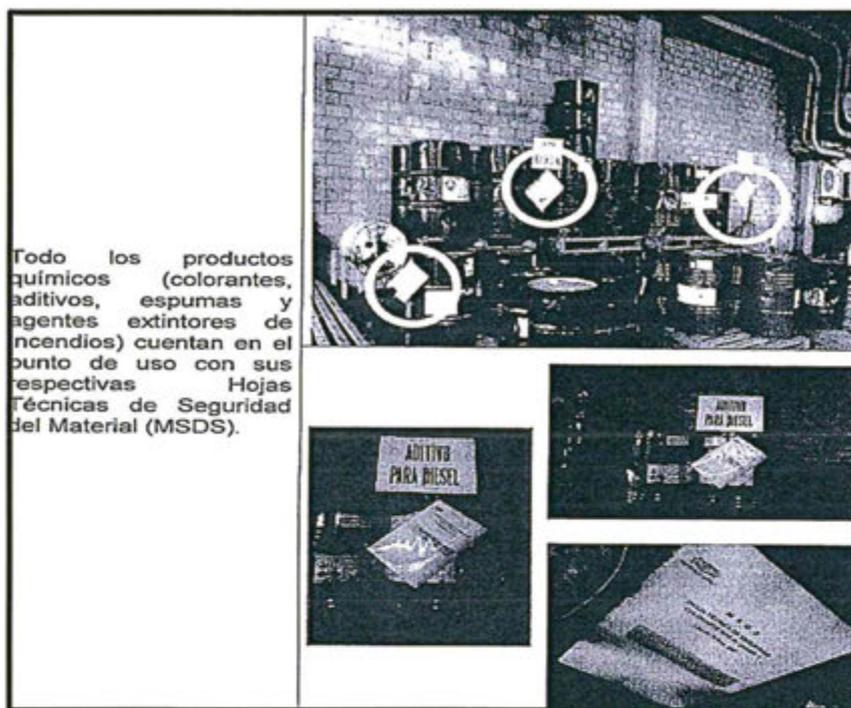
Fotografías N°1 al 4 del Anexo A.25 de los descargos

- 178. De la revisión de las fotografías presentadas por Petroperú, se observa que cumplió con implementar las Hojas Técnicas de Seguridad (MSDS) en el almacén central de productos químicos.
- 179. Asimismo, Petroperú presentó las Hojas Técnicas de Seguridad de los siguientes materiales:
