EXPEDIENTE N° : 145-2014-OEFA/DFSAI/PAS
ADMINISTRADO : PLUSPETROL NORTE S.A.
ACTIVIDAD : LOTE 8
UBICACIÓN : DISTRITO DE TROMPETEROS, PROVINCIA Y DEPARTAMENTO DE LORETO
SECTOR : HIDROCARBUROS LÍQUIDOS
MATERIA : INCUMPLIMIENTO DE INSTRUMENTO DE GESTIÓN MEDIDAS CORRECTIVAS REMISIÓN DE INFORMACIÓN

2. El 10 de mayo del 2013, mediante Reporte Preliminar de Emergencias Ambientales, Pluspetrol Norte informó al Organismo de Evaluación y Fiscalización Ambiental (en adelante, OEFA) del derrame de hidrocarburos ocurrido el 9 de mayo del 2013 en el Kilómetro 71+109 del Oleoducto Corrientes – Saramuro, operado por Pluspetrol Norte.

Resolución Directoral N° 611-2015-OEFA/DFSAI

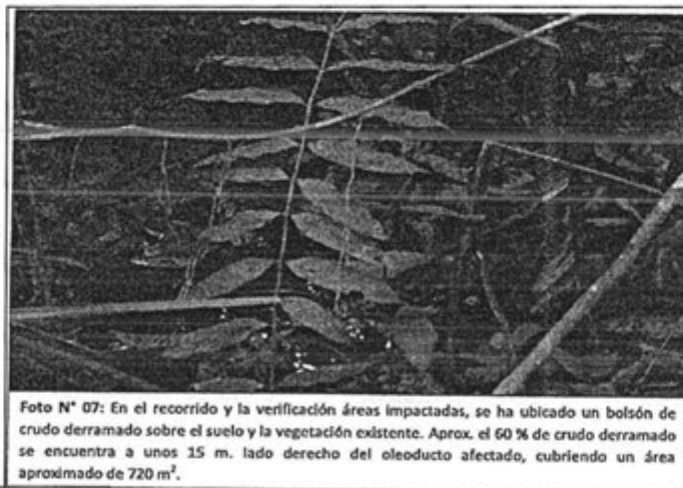
48. Asimismo, de acuerdo con el Informe de Supervisión, el volumen derramado fue de cincuenta (50) barriles aproximadamente, por lo que se impactó un área de 1200 m² de suelo y 20 m² de cubierta vegetal aproximadamente.
49. Adicionalmente, el referido hallazgo se sustenta en las fotografías N° 7, 9, 10 y 14 del Informe de Supervisión, en las cuales se evidencia la vegetación totalmente cubierta con crudo producto del derrame, tal como se muestra a continuación¹⁰:

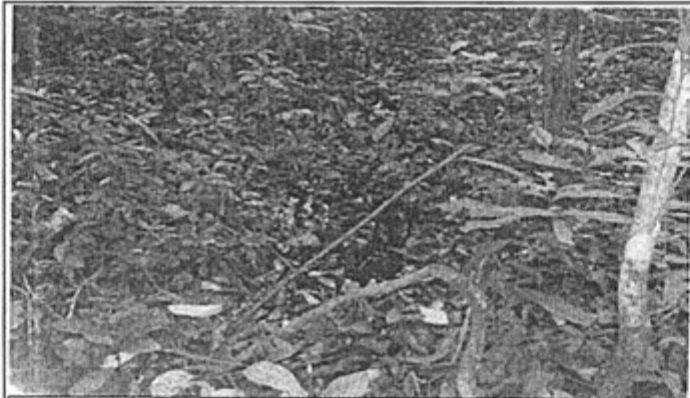
Foto N° 09: Se observa otro lugar impactado, donde se aprecia claramente el petróleo crudo derramado empozado, que ha sido contenido sobre suelo y vegetación del lugar.

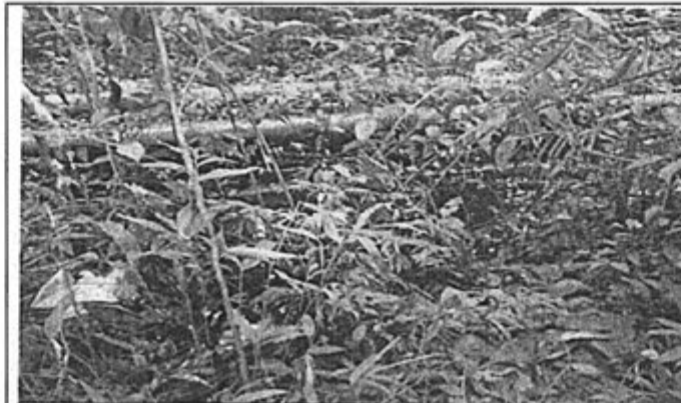
Foto N° 10: Se aprecia la migración del petróleo crudo derramado al lado izquierdo del oleoducto afectado. Aprox. el 40% de crudo derramado ha migrado y depositado en el lugar, esperando la pronta recuperación de crudo y rehabilitación del área afectada.

50. Conforme a ello, se aprecia que Pluspetrol Norte no realizó las acciones de recuperación del área dañada, que consisten en la remediación de suelos, recuperación, y limpieza de crudo, conforme lo exigía su PAMA y Plan de Contingencia.

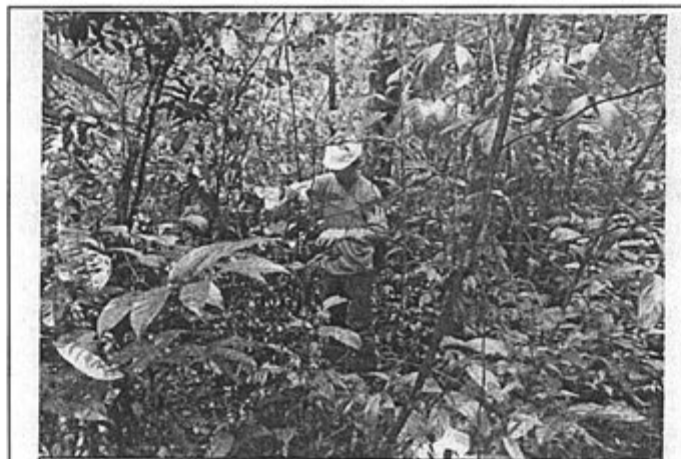
Foto N° 14: Personal de la Dirección de Evaluación del OEFA en pleno muestreo de suelo impactado por el derrame del crudo.
