EXPEDIENTE N° : 1124-2013-OEFA/DFSAI/PAS  
ADMINISTRADO : PLUSPETROL NORTE S.A.  
ACTIVIDAD : LOTE 8  
UBICACIÓN : DISTRITO DE TROMPETEROS, PROVINCIA DE  
LORETO, DEPARTAMENTO DE LORETO  
SECTOR : HIDROCARBUROS LÍQUIDOS  
MATERIAS : INCUMPLIMIENTO DE INSTRUMENTO DE GESTIÓN  
AMBIENTAL  
MEDIDAS CORRECTIVAS  
REMISIÓN DE INFORMACIÓN

Resolución Directoral N° 612-2015-OEFA/DFSAI

Expediente N° 1124-2013-OEFA/DFSAI/PAS

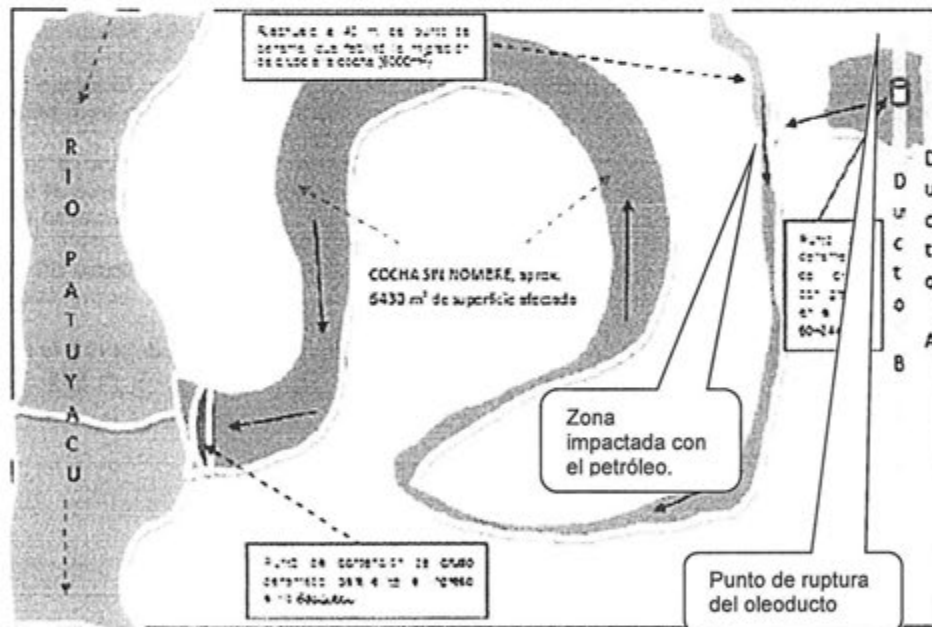
Diagrama N° 01: Punto de ubicación de la zona del derrame del petróleo crudo

50. Durante la Supervisión Especial 2013, la Dirección de Supervisión constató que el 10 de mayo del 2013 ocurrió un derrame de petróleo crudo en la progresiva Km. 60 + 344 de la Línea del Oleoducto Corrientes – Saramuro en el Lote 8 de titularidad de Pluspetrol Norte.
51. Específicamente, la zona de derrame se ubica en las coordenadas UTM WGS 84 Norte: 9 522382 y Este: 0496244, con una altura de 189.54 msnm, tal como se detalla a continuación<sup>9</sup>:

Asimismo, de acuerdo con el Informe de Supervisión, el mencionado derrame fue de aproximadamente **veinte (20) barriles de crudo** y ocurrió en una zona conformada

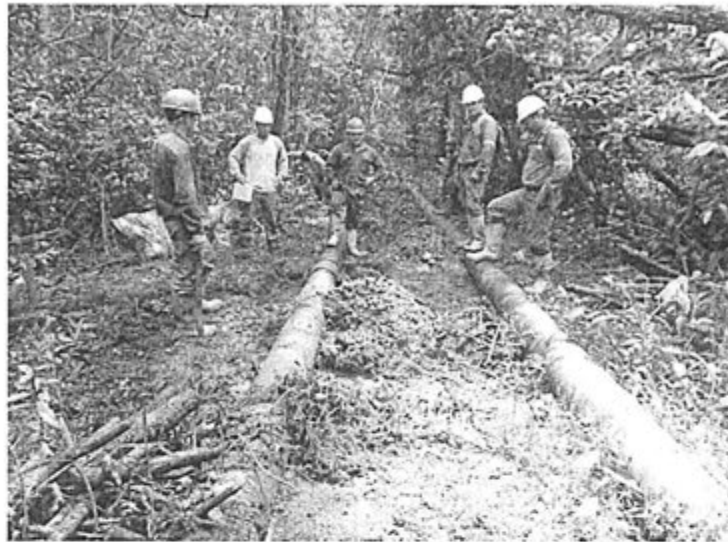
Foto N° 04: El personal de contingencia y autoridades en el punto de derrame de crudo. Se observa tanto el suelo como cubierta vegetal impactado por el derrame de crudo en el derecho de vía.

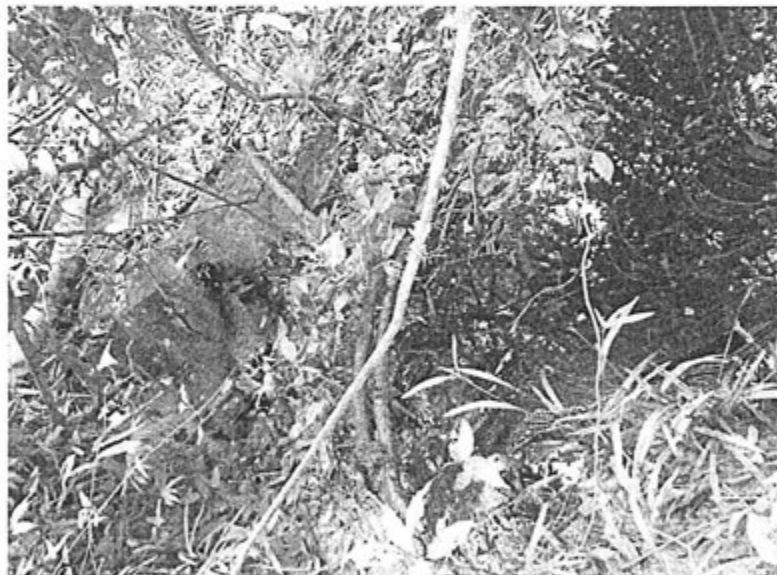
Foto N° 10: Se observa el punto de ingreso de crudo a la quebrada de cauce temporal, sin ningún tipo de contención evite la contaminación de cuerpos de agua.

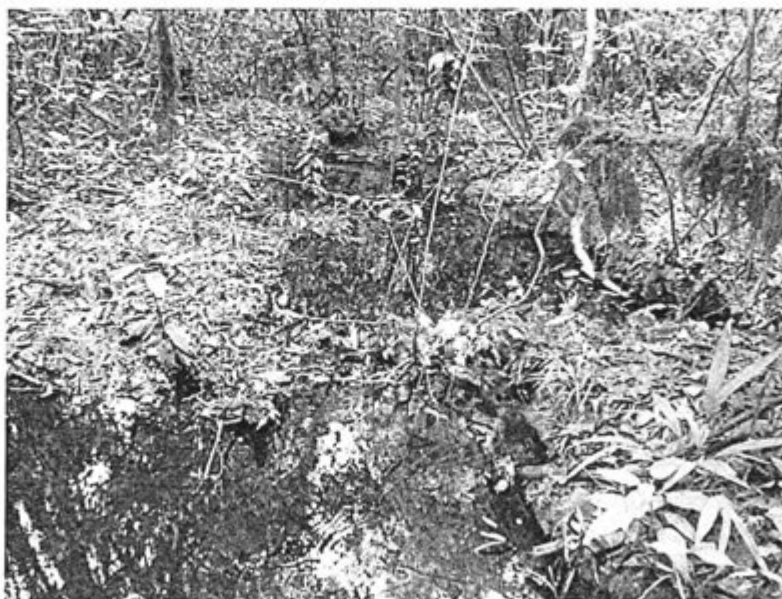
Foto N° 11: Vista panorámica del impacto por crudo derramado a cuerpos de agua receptor. El color del agua ha sufrido cambio de color natural.

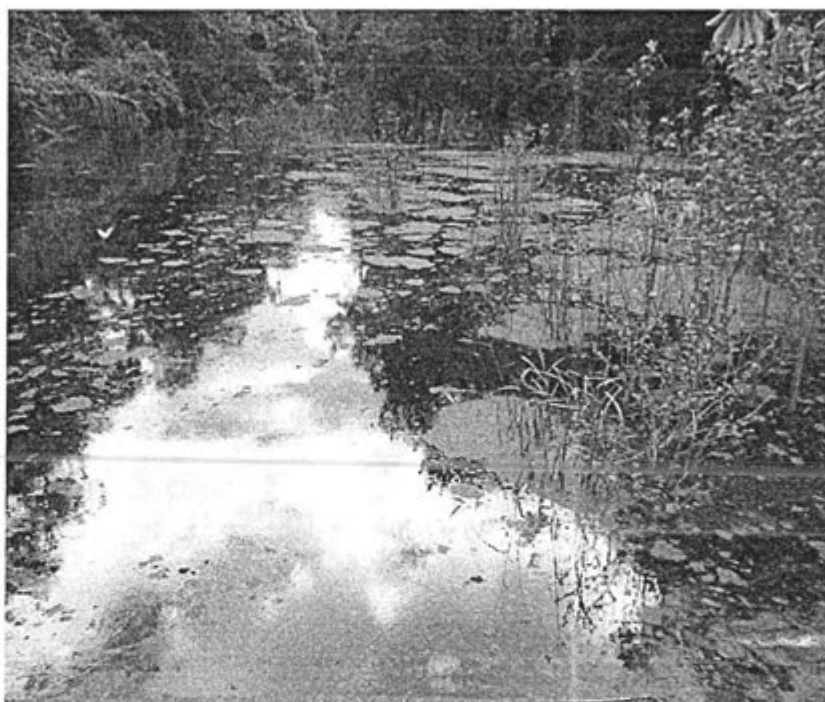
Foto N° 16: Vista fotográfica de la contaminación de la cocha existente a 500 metros del punto de derrame. También se puede observar manchas marrones sobre la superficie del agua, producto de la utilización de absorbentes sobre agua con presencia de crudo.

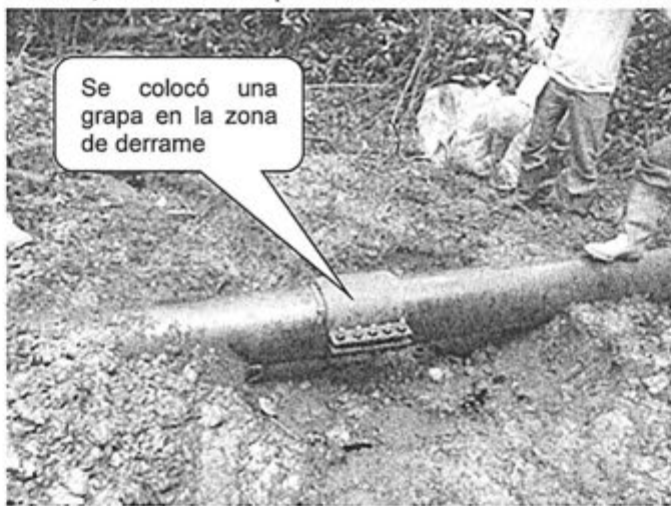
Foto N° 03: Vista panorámica del Oleoducto B con grapa, en la progresiva Km. 60+344 del Oleoducto B Corrientes-Saramuro. La colocación de la grapa en la tubería redujo mayor derrame de crudo sobre el ambiente.

56. A mayor abundamiento, de acuerdo con el Punto 4 - Acciones realizadas por la empresa frente al derrame de crudo<sup>11</sup> del Informe de Supervisión, Pluspetrol Norte sólo habría colocado: (i) una grapa en el punto de corte del oleoducto B, (ii) barreras de protección con cámara de agua y aire para evitar el ingreso de petróleo hacia las aguas del río Patuyacu y (iii) barreras de contención para represar todo el crudo disperso en la cocha.

58. De lo expuesto, se verifica que si bien Pluspetrol Norte colocó una grapa en el área de la ruptura del oleoducto e instaló barreras de protección a efectos de evitar la afectación a las aguas del río Patuyacu y las cochas, no ejecutó las labores de limpieza del petróleo derramado, para lo cual debió aplicar, entre otras acciones, paños absorbentes y bombas de succión (skimmer), así como retirar y disponer los suelos contaminados, tal como indica su PAMA y su Plan de Contingencias en las Guías 32 y 34. Asimismo, la empresa no realizó labores de remediación de suelos.

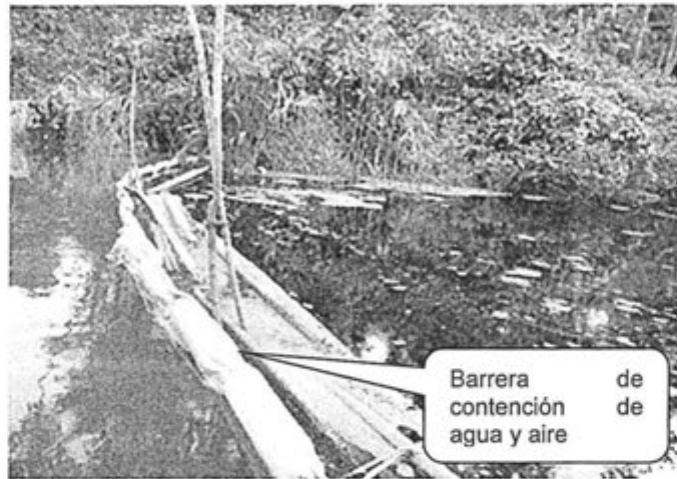
Foto N° 17: Vista fotográfica de la colocación de barrera de contención de agua y aire para respresar el petróleo crudo para su posterior recuperación y evitar la contaminación del río Patuyacu.

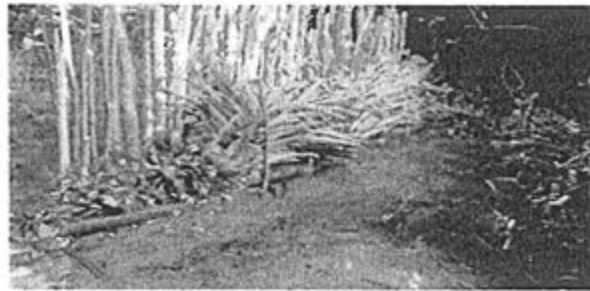
| Escenario: | Construcción de barreras de contención |

60. Asimismo, Pluspetrol Norte adjunta un registro fotográfico como evidencia de lo señalado anteriormente, el mismo que detalla a continuación:

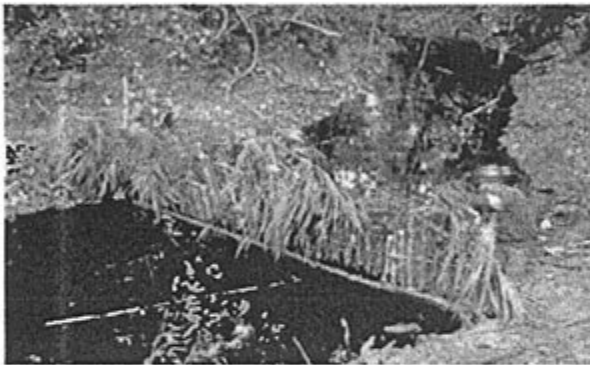
| Escenario: | Culminación de Barrera de contención natural en quebrada de acceso a laguna principal |

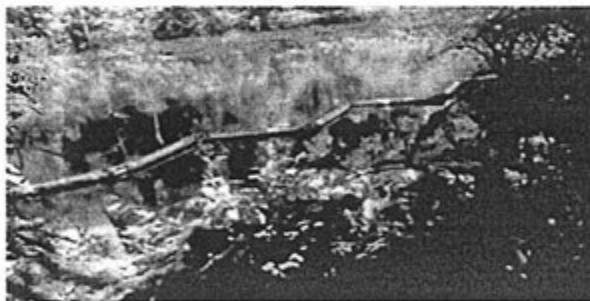
| Escenario: | Barrera de contención artificial colocado en la boca de acceso a la laguna. |
