EXPEDIENTE : N° 1077-2013-OEFA/DFSAI/PAS¹
 ADMINISTRADO : MINERA LAS PALMERAS S.A.C²
 PROYECTO : COCHA
 UBICACIÓN : DISTRITOS DE HUANCAYO Y SAN MARCOS DE
 ROCCHAC, PROVINCIAS DE HUANCAYO Y
 TAYACAJA, DEPARTAMENTOS DE JUNÍN Y
 HUANCVELICA.
 SECTOR : MINERÍA
 MATERIA : RESPONSABILIDAD ADMINISTRATIVA
 ARCHIVO
 MEDIDAS DE CIERRE
 INSTRUMENTO DE GESTIÓN AMBIENTAL
 MEDIDA CORRECTIVA
 REGISTRO DE ACTOS ADMINISTRATIVOS

SUMILLA: *Se declara la existencia de responsabilidad administrativa de Minera Las Palmeras S.A.C. al haberse acreditado que:*

Lima, 31 de julio de 2015

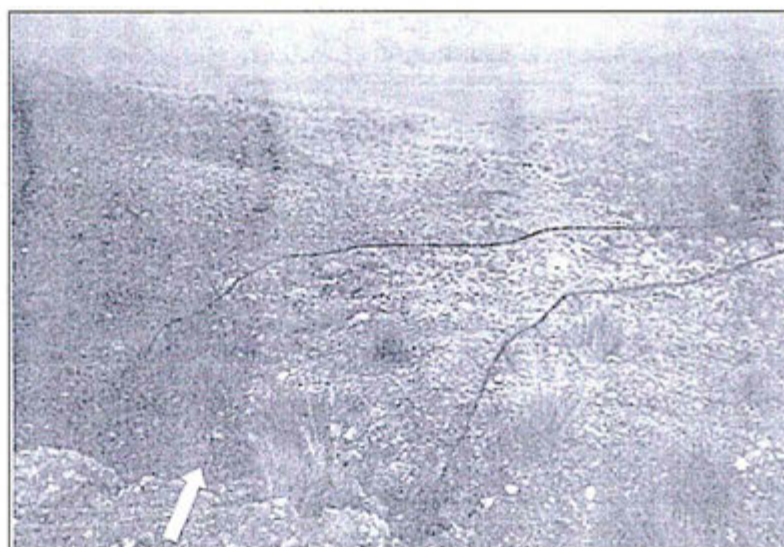
59. En el Informe de Supervisión obra la Fotografía 15²⁹, que conforme a lo expuesto en la Resolución Subdirectoral supuestamente evidenciaría lo indicado en la Observación N° 5:

Fotografía N° 15. Poza de sedimentación de la plataforma CS-DDH-02, la flecha muestra la zona erosionada por la escorrentía. Observación N° 2 – Supervisión Especial 2011.

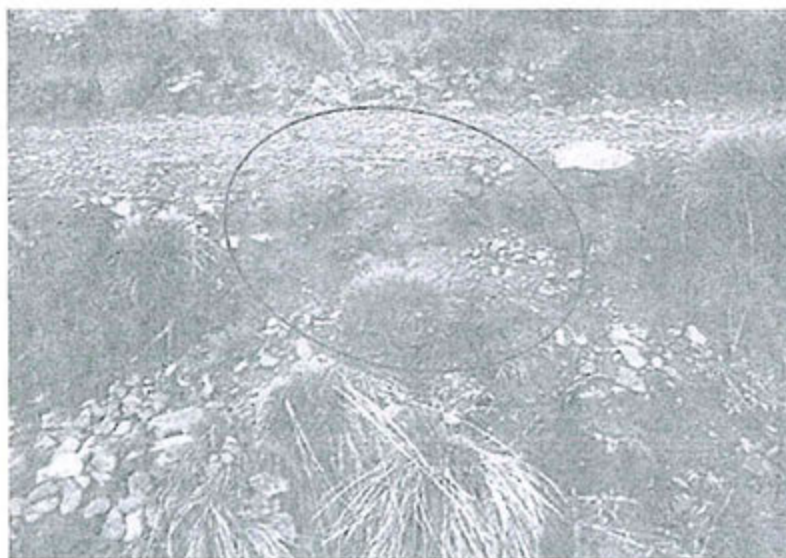
Fotografía N° 14. Zona de derrumbe en el acceso a plataforma CS-DDH-02, ubicada en Cocha Sur.

92. Estas fotografías supuestamente muestran diferentes accesos a las plataformas del proyecto con rehabilitación incompleta.
93. Sin embargo, dichos medios probatorios no identifican con claridad las vías de acceso; debido a que en la Fotografía N° 14 se observa algunas plantas nativas desbrozadas y en la Fotografía N° 17 una pendiente natural, de esta última vista fotográfica no se observa ni se describe el hallazgo detectado. Tampoco se puede determinar la ubicación de las áreas fotografiadas debido a que no se precisó la geo-referencia en coordenadas UTM, lo que impediría saber si son áreas contiguas a algunas de las plataformas consignadas en el Cuadro N° 5.2 (Características de las perforaciones diamantinas del programa) del Capítulo V del EIASd del Proyecto de Exploración "Cocha"⁴⁶.

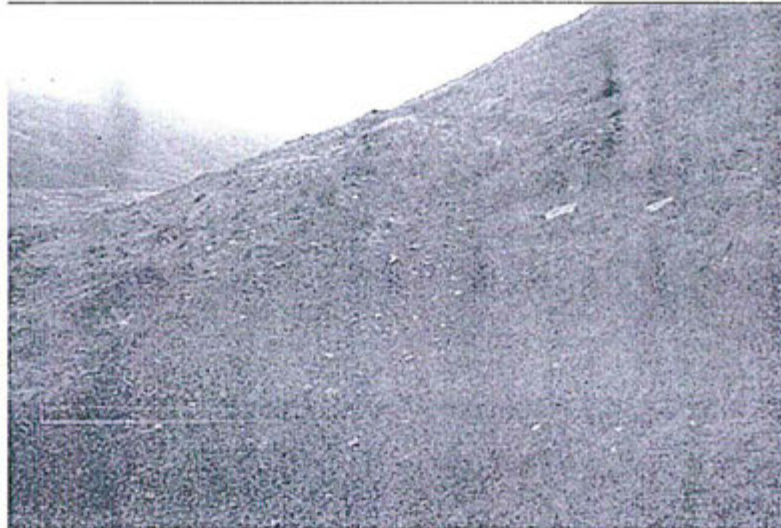
Fotografía N° 17. Vía de acceso a plataforma CS-DDH-04 – Cocha Sur

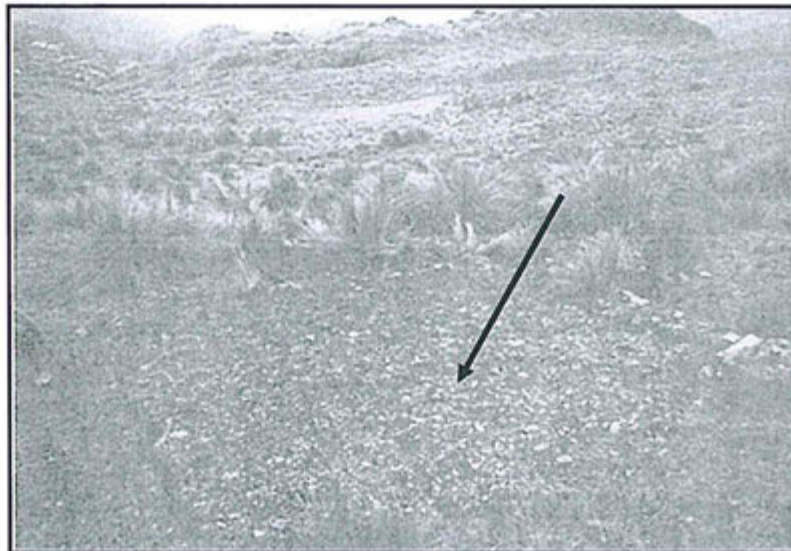
Fotografía N° 9. Poza de sedimentación nivelada, el cual constituye uno de los pasivos ubicados en el Proyecto Cocha.

116. De acuerdo con las vistas fotográficas y con lo señalado en el Informe de Supervisión, el titular minero no habría cumplido con rehabilitar de manera completa los pasivos ambientales ubicados dentro del Proyecto de Exploración Minera "Cocha".
117. Los medios probatorios que servirán para determinar la posible existencia de responsabilidad administrativa de Minera Las Palmeras respecto al presunto incumplimiento del Literal a) del Numeral 7.2 del Artículo 7° del RAAEM son los siguientes:

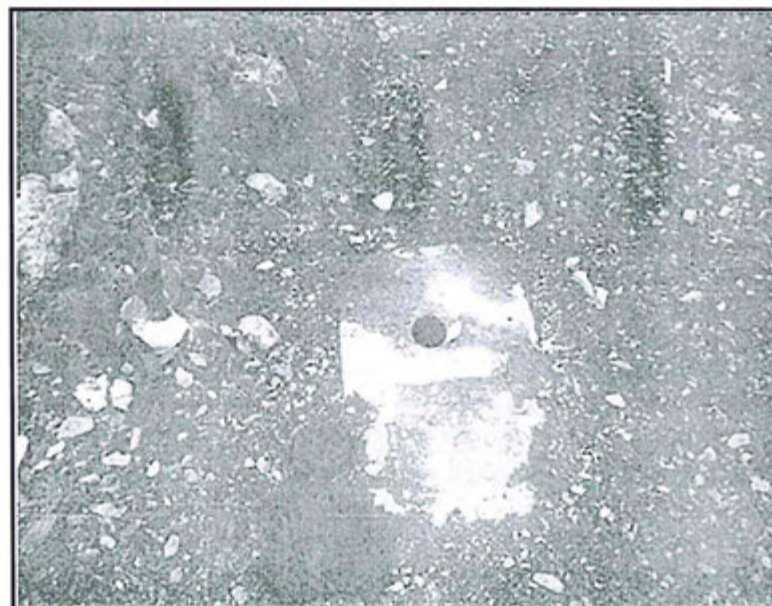
Fotografía N° 23. Plataforma antigua con sondaje (CO.06.03) en Cocha Centro.

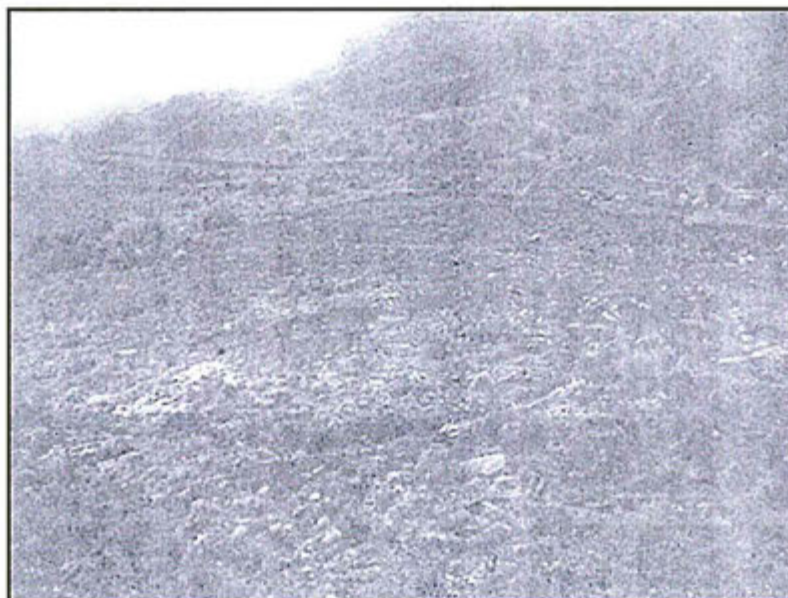
Fotografía N° 24. Plataforma antigua con sondaje CO.06.03 en Cocha Centro.
