EXPEDIENTE : N° 1306-2014-OEFA/DFSAI/PAS
ADMINISTRADOS : PETRÓLEOS DEL PERÚ - PETROPERÚ S.A.
 COMUNIDAD NATIVA CUNINICO
 COMUNIDAD NATIVA SAN FRANCISCO
 INSTITUTO DE DEFENSA LEGAL DEL AMBIENTE Y
 EL DESARROLLO SOSTENIBLE
 ARMANDO ARCE DEL ÁGUILA
UNIDAD PRODUCTIVA : OLEODUCTO NORPERUANO
UBICACIÓN : LOCALIDAD DE CUNINICO, DISTRITO DE
 URARINAS, PROVINCIA Y DEPARTAMENTO DE
 LORETO
SECTOR : HIDROCARBUROS LÍQUIDOS
MATERIAS : INCUMPLIMIENTO DE INSTRUMENTO DE GESTIÓN
 AMBIENTAL
 DERRAME
 DAÑO A LA FLORA Y FAUNA
 DAÑO A LA VIDA O SALUD HUMANA
 MEDIDAS CORRECTIVAS

SUMILLA: *Se declara la existencia de responsabilidad administrativa de la empresa Petróleos del Perú – Petroperú S.A. por la comisión de las siguientes infracciones:*

- (i) *Incumplimiento del Programa de Adecuación y Manejo Ambiental – PAMA por no realizar las acciones de mantenimiento al Kilómetro 41+833 del Oleoducto Norperuano, generando daño real a la flora y fauna y daño potencial a la vida o salud humana; conducta que infringe el Artículo 15° de la Ley N° 27446 – Ley del Sistema Nacional de Evaluación del Impacto Ambiental y el Artículo 29° del Reglamento de la Ley N° 27446, aprobado mediante Decreto Supremo N° 019-2009-

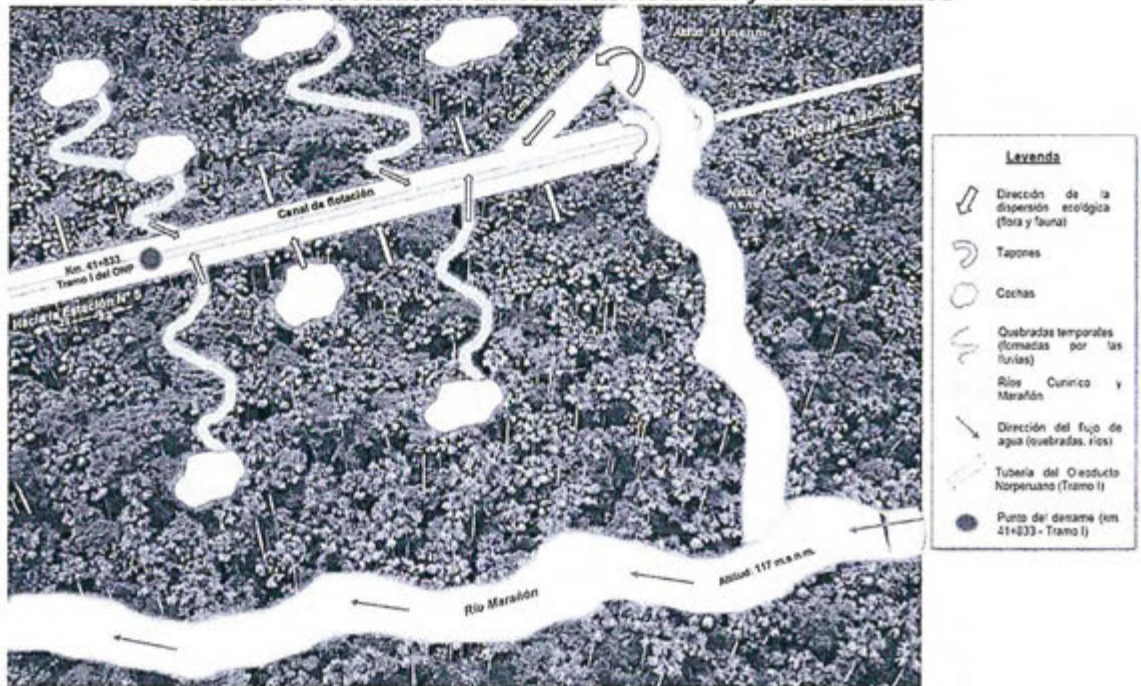
Gráfico N° 1. Relación del canal de flotación y el río Cuninico

8. A continuación, se presenta un gráfico que muestra el punto del derrame, el canal de flotación y las áreas adyacentes:

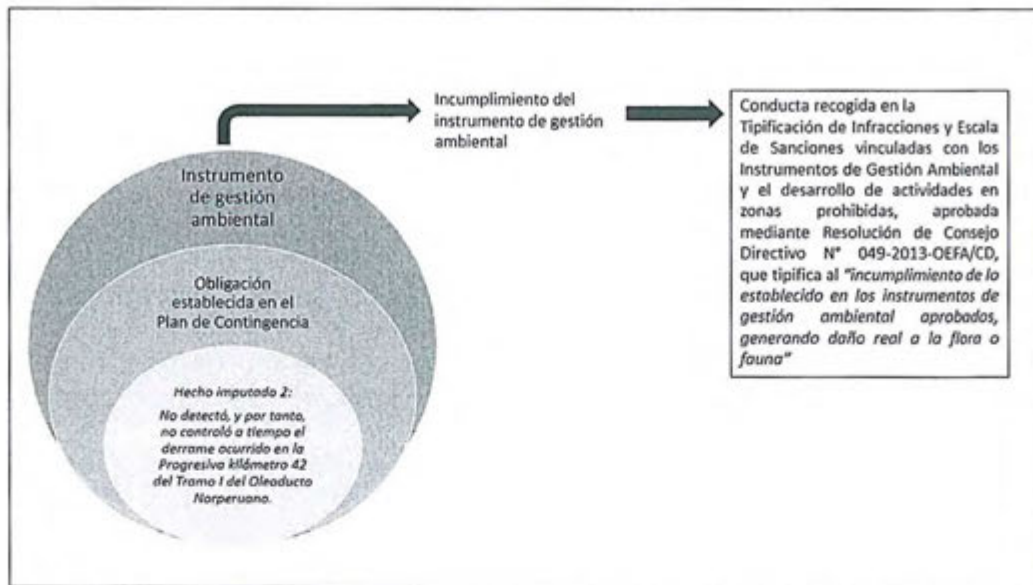
Gráfico N° 2. Detalle de conducta infractora N° 2

43. Conforme a lo señalado, Petroperú tiene la obligación de prevenir, controlar o mitigar de manera rápida los efectos nocivos de una contingencia o emergencia; y, ante un derrame, detener el bombeo de crudo para evitar mayor daños ambientales".

98. En tal sentido, la obligación de prevenir, controlar o mitigar de manera rápida los efectos nocivos de una contingencia o emergencia – como en el caso del derrame ocurrido en Kilómetro 41+833 del Tramo I del Oleoducto Norperuano- forma parte de los compromisos ambientales recogidos en el Plan de Contingencia de Petroperú y, contrariamente a lo alegado por el administrado, los hechos que constituyen la Imputación N° 2 de la Resolución Subdirectoral N° 1380-2014-OEFA-DFSAI/SDI fueron adecuadamente subsumidos en la norma sancionadora (Numeral 2.4 del Cuadro de Tipificación de Infracciones y Escala de Sanciones vinculadas con los Instrumentos de Gestión Ambiental y el desarrollo de actividades en zonas prohibidas, aprobado mediante Resolución de Consejo Directivo N° 049-2013-OEFA/CD), tal y como expresamente consta en la parte resolutive de la referida resolución.

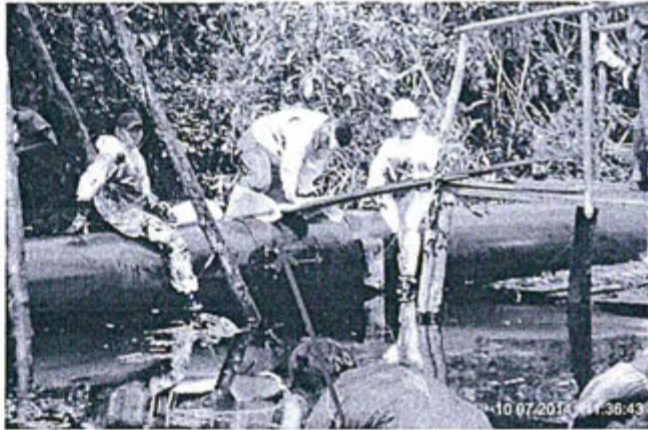
Foto N° 1 del 10 de julio de 2014 (segunda visita de supervisión). En la fotografía se observa la ubicación del punto donde se aprecia la rajadura de la tubería del Tramo I del Oleoducto Norperuano. (Coordenadas UTM WGS 84 N9474535 / E467992).

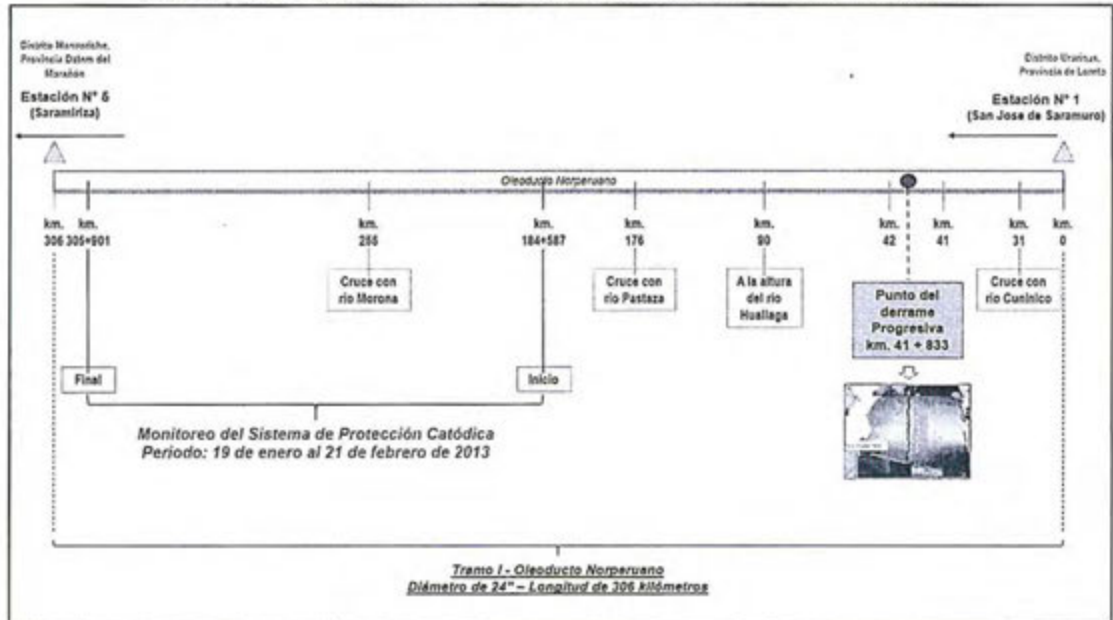
Gráfico N° 7. Ubicación del tramo donde se efectuó el Monitoreo del Sistema de Protección Catódica en el año 2013

- 245. En sus descargos, Petroperú presentó el Informe Técnico N° OLEO-863-2014, en el cual refiere que los revestimientos externos (protección anticorrosiva tipo barrera)

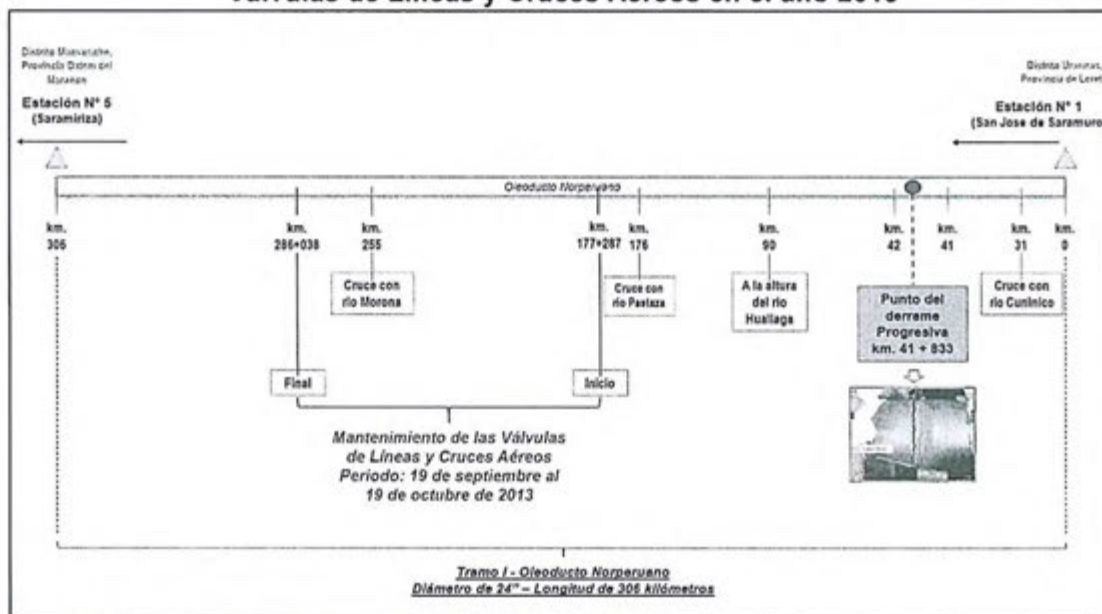
Gráfico N° 8. Ubicación del tramo donde se efectuó el Mantenimiento de las Válvulas de Líneas y Cruces Aéreos en el año 2013

258. En tal sentido, dichos resultados no acreditan el mantenimiento a la altura del kilómetro 42 y 41 del Oleoducto Norperuano²⁰¹, en los términos señalados en el PAMA.
259. Finalmente, respecto a la inspección topográfica y batimétrica (Planta - Perfil) realizada en el año 2000 en la Progresiva del Kilómetro 39 del Oleoducto Norperuano en el cruce con el río Cuninico, cabe indicar que ésta tuvo por finalidad determinar el relieve del terreno de dicha zona, así como la profundidad en la que se encontraba la tubería en el río, respectivamente. En

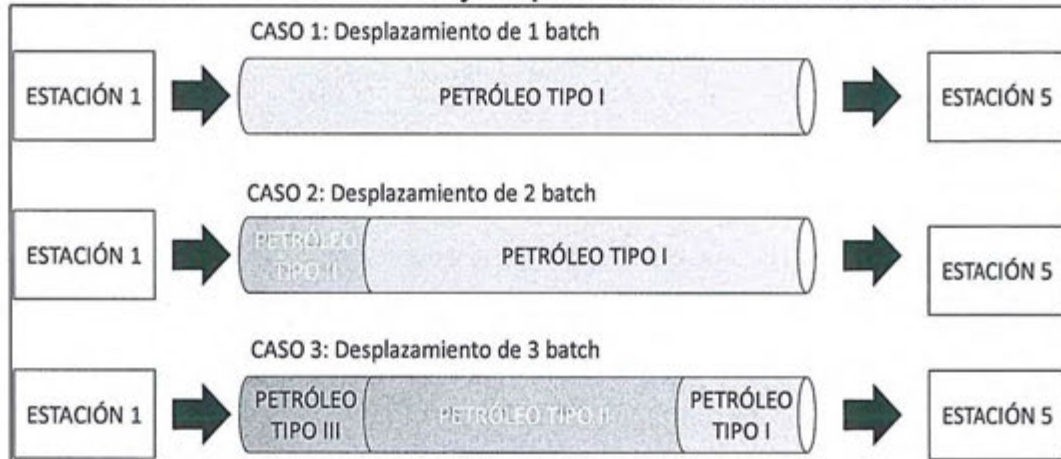
Gráfico N° 11. Distribución y desplazamiento de *batches* en el ducto

- 350. En este sentido, en una operación normal, independientemente del tipo de petróleo que se haya despachado o recibido (Estaciones 1 y 5), **las cantidades registradas en cada una de las estaciones (bombeado y recibido) deben ser las mismas**, cumpliéndose de este modo el balance volumétrico de las cantidades despachadas y recibidas por un periodo determinado (**la cantidad que ingresa al ducto debe ser igual a la cantidad que sale del ducto**).

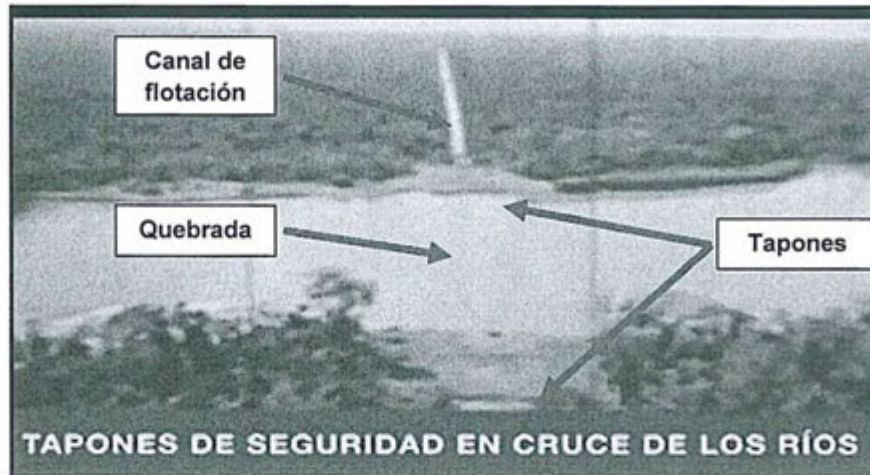
450. Durante su construcción (desde 1974 hasta 1978, conforme el PAMA) Petroperú instaló tapones de seguridad en los cruces de las quebradas, para evitar que los cuerpos de agua se dispersen hacia el suelo del canal de flotación y se asienten en este. Lo mencionado se aprecia en la siguiente vista fotográfica²⁶⁹:

Foto N° 6. Vista panorámica del cruce de una de las quebradas y el canal de flotación, del video "Conoce cómo se construyeron el Oleoducto Norperuano y los canales de flotación".

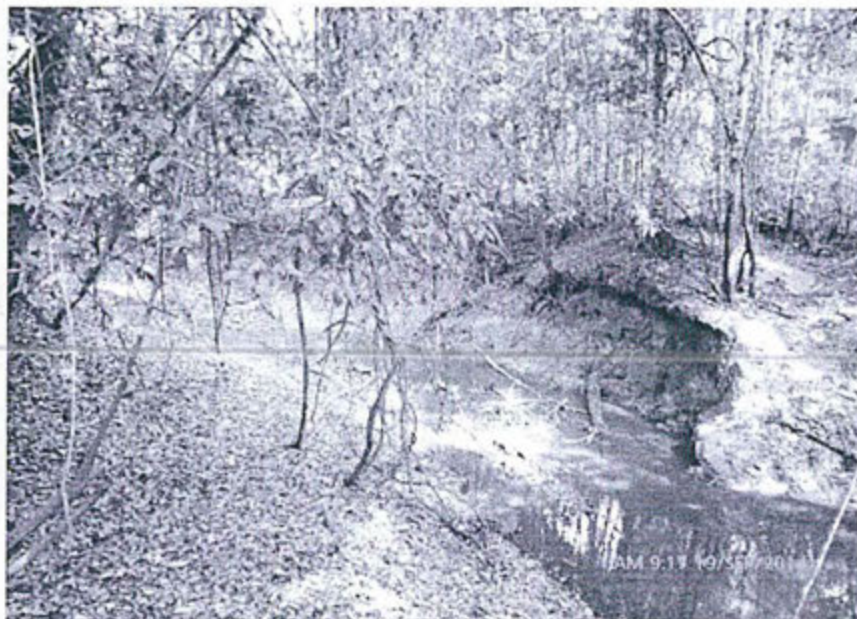
FOTO N° 24: Se observa otro punto del Canal de descarga natural de las aguas del Canal de flotación hacia el río Cuninico, se observa fluyendo agua de manera permanente a través de ella hacia el río Cuninico.

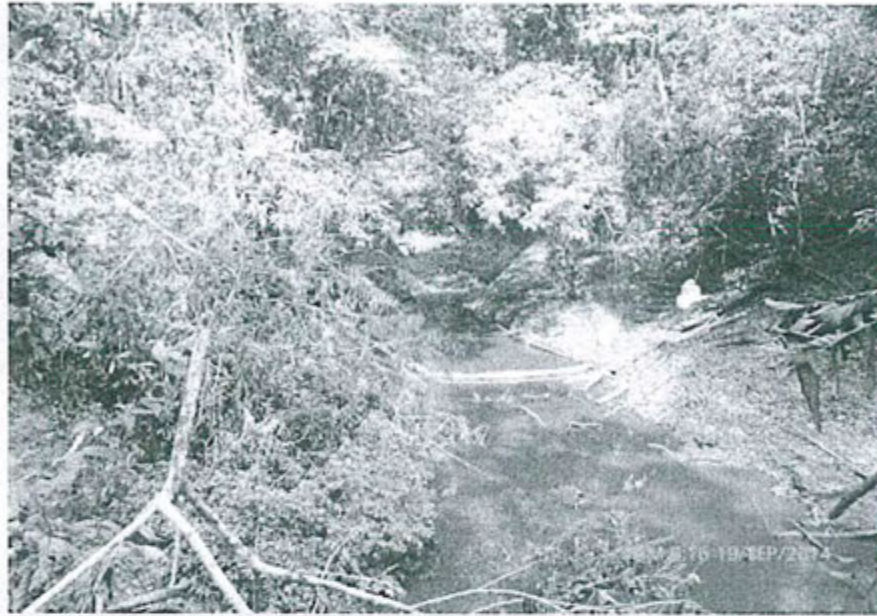
FOTO N° 25: Se observa otro punto del Canal de descarga natural de las aguas del Canal de flotación hacia el río Cuninico, se observa fluyendo agua de manera permanente a través de ella hacia el río Cuninico.

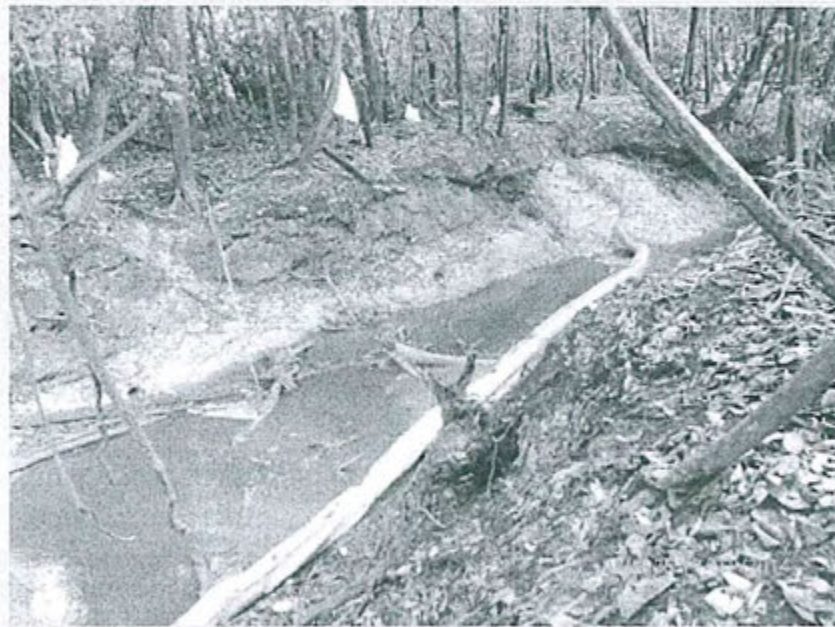
FOTO N° 26: Se observa otro punto del Canal de descarga natural de las aguas del Canal de flotación hacia el río Cuninico, se observa fluyendo agua de manera permanente a través de ella hacia el río Cuninico.

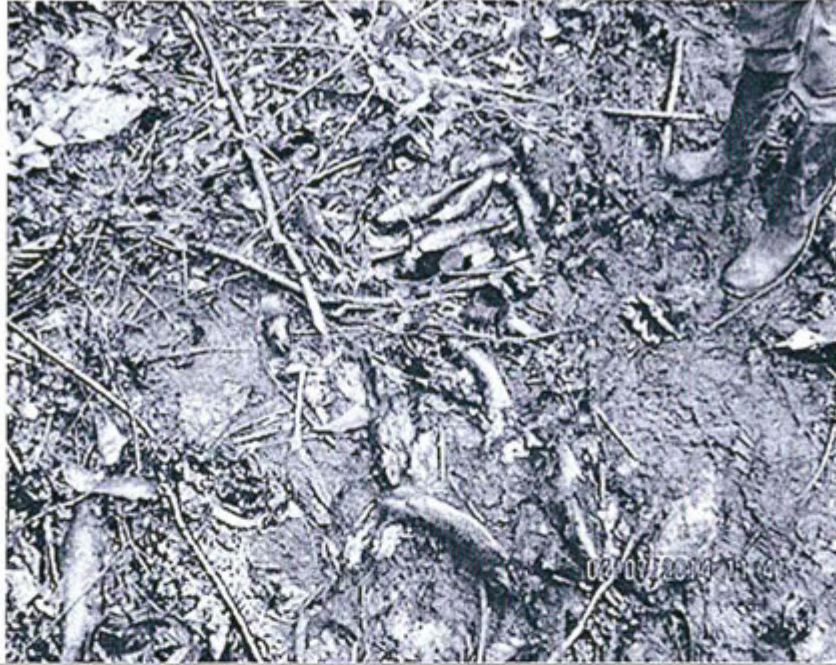
Foto N° 7. Se observa peces muertos impregnados con petróleo crudo (especies fasaco y shuyo), retirados del canal de flotación de la zona de mayor impacto.

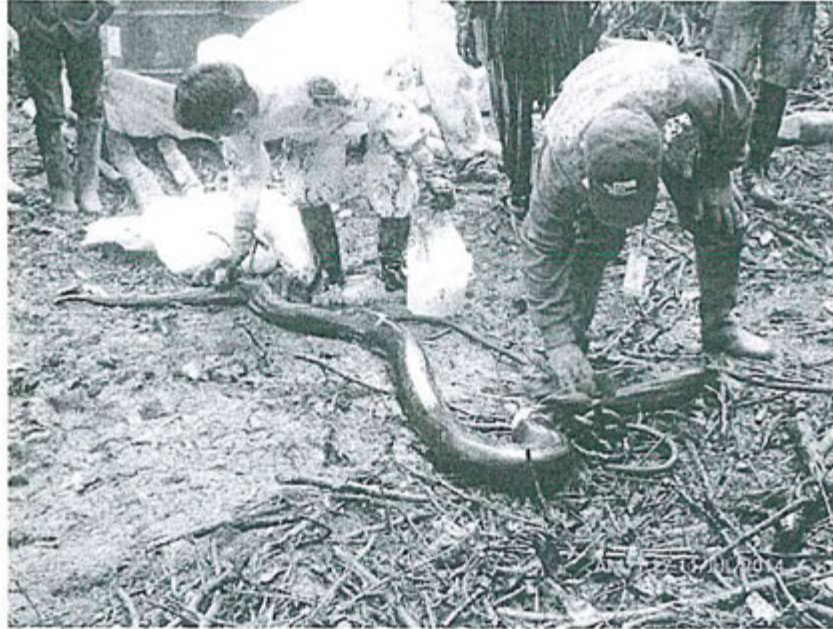
Foto N° 8. Se observa a un reptil conocido con el nombre de boa, impregnado de crudo. Personal de Petroperú procedió a limpiarlo.

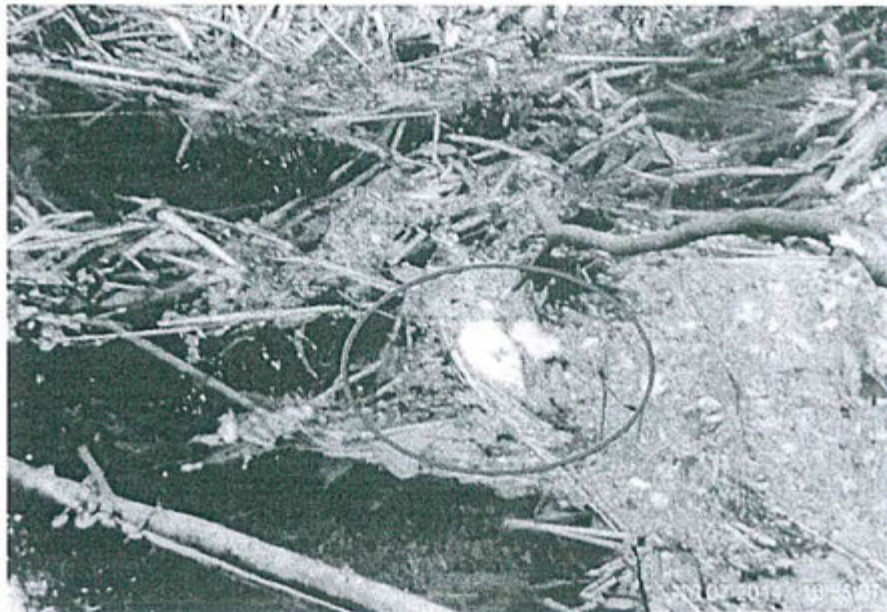
Fotografía N° 9. Se puede apreciar en la segunda barrera del canal de descarga al río Cuninico, peces muertos.

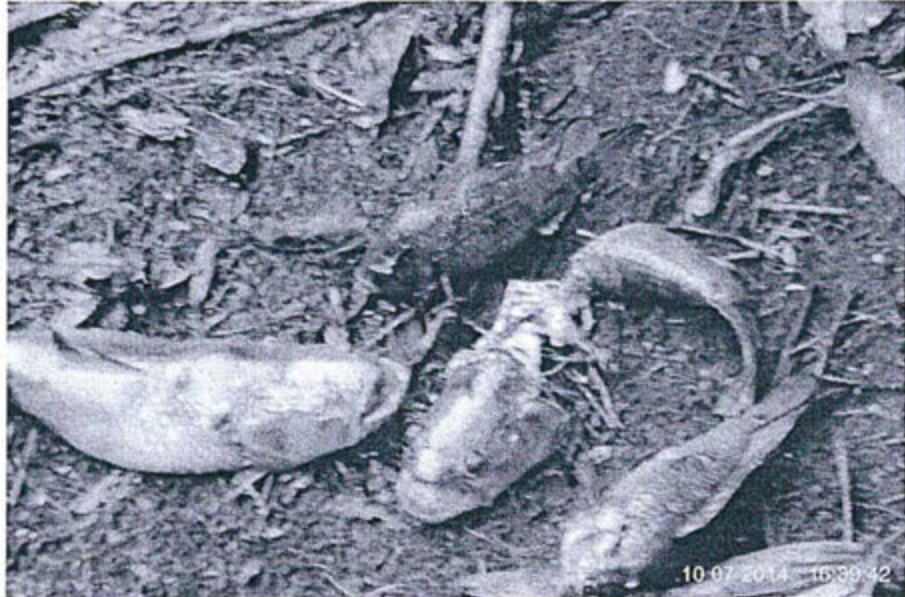
Fotografía N° 10. Se puede observar peces muertos (como el shuyo y el bufurqui), afectados por el derrame de petróleo crudo en la segunda barrera del canal de descarga. (Ver Folio 81 del expediente).

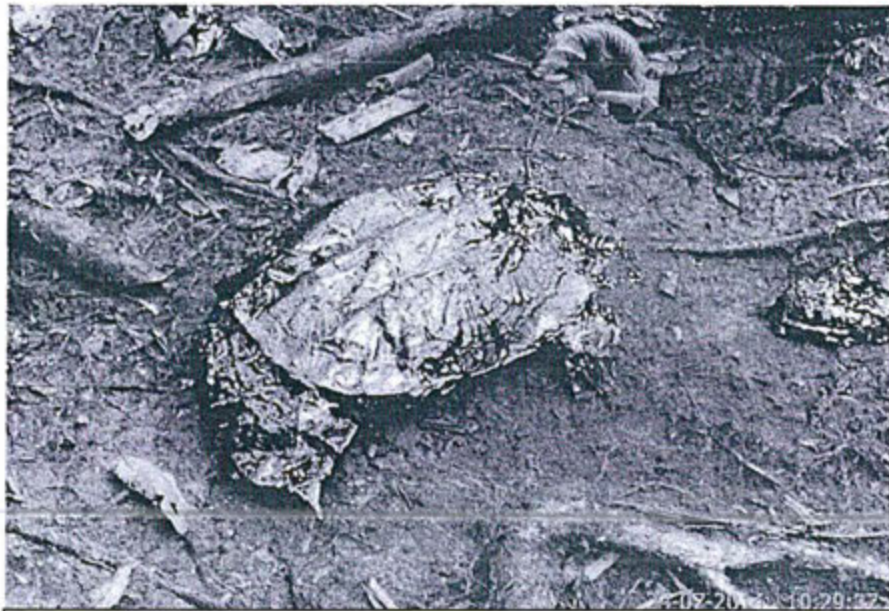
Fotografía N° 11. Se puede observar una tortuga conocida como matamata, se encuentra impregnada en su totalidad con petróleo crudo.

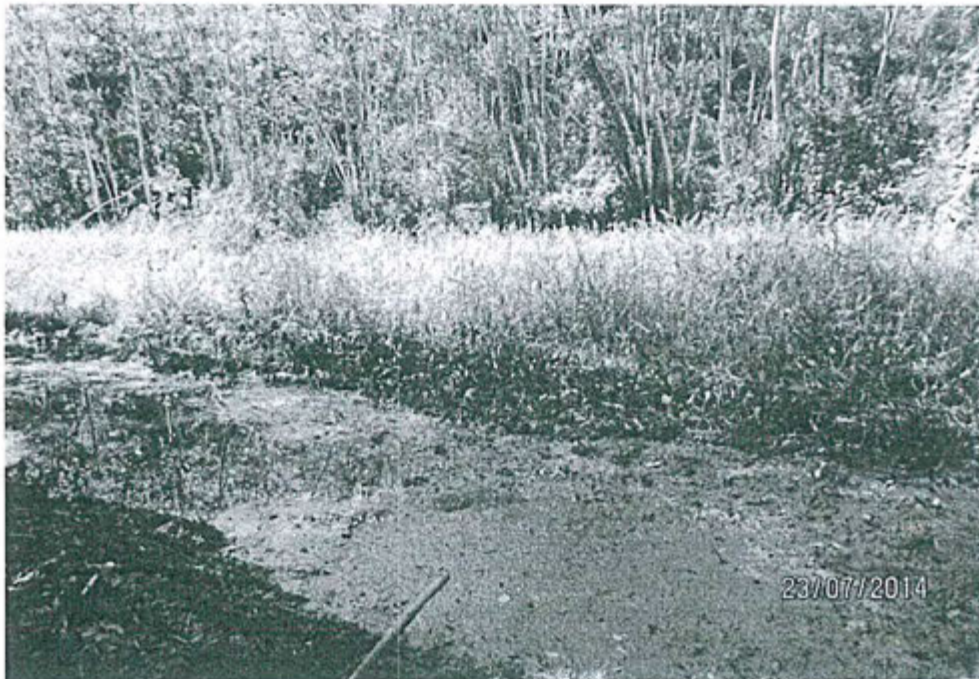
Fotografía N° 13. Se verifico en el canal de flotación la presencia de una película de petróleo crudo, además de estar impregnado los márgenes y vegetales de la zona. (Ver Folio 67 del expediente).

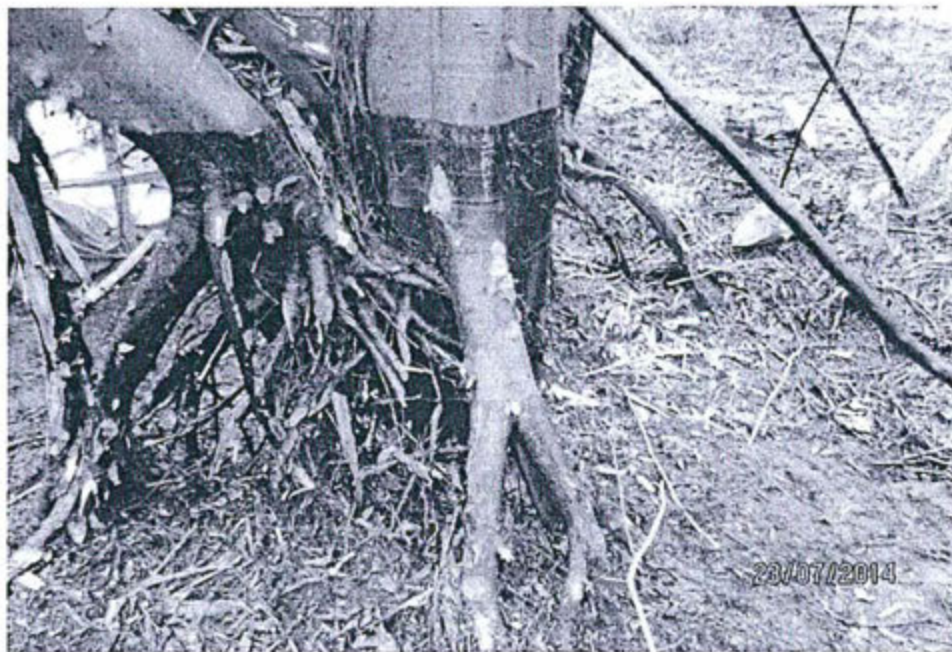
Fotografía N° 14. Los árboles que se encuentran alrededor del canal de flotación fueron impregnados con petróleo crudo en su tronco a una altura aproximada de 60 cm. (Ver Folio 71 del expediente).

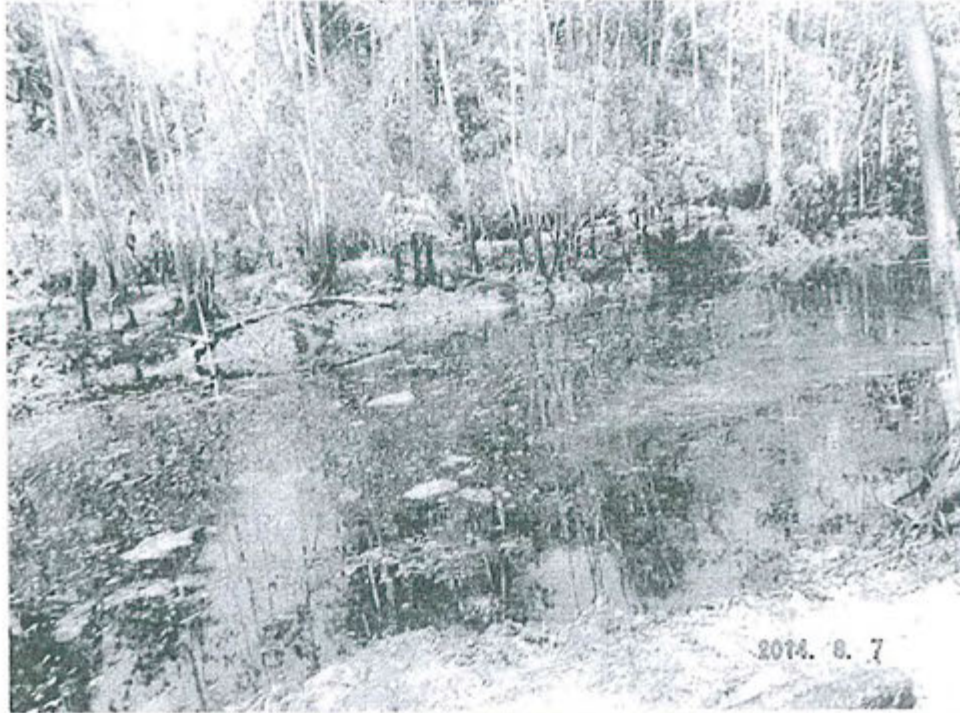
Fotografía N° 15. Se evidencia daño real sobre la flora que se encuentra colindante en el canal de flotación. Coordenada 467950E/9474650N.
