EXPEDIENTE N° : 086-2015-OEFA/DFSAI/PAS
ADMINISTRADO : GENERADORA DE ENERGÍA DEL PERÚ S.A.¹
UNIDADES AMBIENTALES : CENTRALES HIDROELÉCTRICAS ÁNGEL I, II y III.
UBICACIÓN : DISTRITO DE OLLACHEA, PROVINCIA DE CARABAYA, DEPARTAMENTO DE PUNO
SECTOR : ELECTRICIDAD
MATERIA : RESIDUOS SÓLIDOS
 RESPONSABILIDAD ADMINISTRATIVA
 REGISTRO DE ACTOS ADMINISTRATIVOS
 MEDIDA CORRECTIVA

SUMILLA: Se declara la existencia de responsabilidad administrativa de Generadora de Energía del Perú S.A. al haberse acreditado la comisión de las siguientes infracciones:

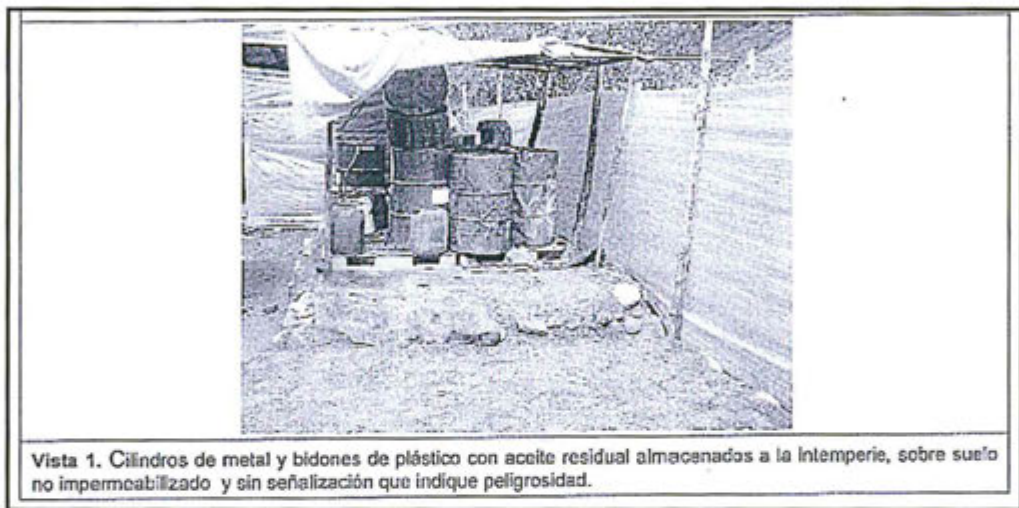
Vista fotográfica N° 1 del Informe de Supervisión

30. El hecho detectado se sustenta en la vista fotográfica N° 1 del Informe de Supervisión que según el detalle se aprecia aceite residual en cilindros metálicos y contenedores plásticos, sin consignar la peligrosidad de su contenido sobre parihuelas de madera y a la intemperie²⁹, tal como se aprecia a continuación:

Vista 1. Cilindros de metal y bidones de plástico con aceite residual almacenados a la intemperie, sobre suelo no impermeabilizado y sin señalización que indique peligrosidad.

31. Al respecto, el ITA mencionó que el almacenamiento intermedio ubicado en el taller de mantenimiento de maquinarias y vehículos no cuenta con las condiciones adecuadas que se señalan a continuación³⁰:

- *"No cuenta con piso impermeable, por cuanto requiere de su implementación a fin de evitar que se generen daños a la calidad del suelo en caso de derrames y/o fugas de los residuos peligrosos que se almacenan en los bidones y cilindros; las parihuelas implementadas en el almacén temporal resultan insuficientes para proteger el suelo, pues el residuo líquido puede filtrarse hacia el suelo, generando daños.*
- *No cuenta con señalización que indique la peligrosidad de los residuos almacenados."*

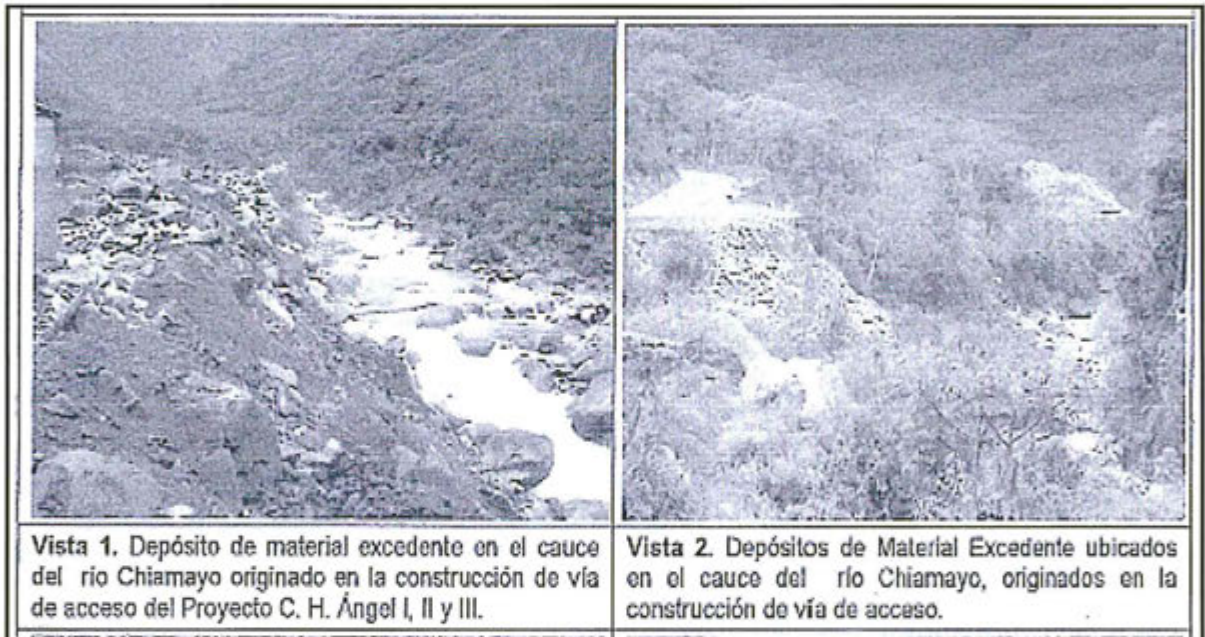
Vistas fotográficas N° 1 y 2 del Informe de Supervisión

- 50. El hecho detectado se sustenta en las vistas fotográficas N° 1, 2, 3 y 4 del hallazgo N° 2 del Informe de Supervisión, en las cuales se aprecia depósitos de material excedente ubicados en el cauce del río Chiamayo³⁸:

51. Además, en relación a las vistas fotográficas mostradas en el numeral precedente, el ITA detalla lo siguiente³⁹:

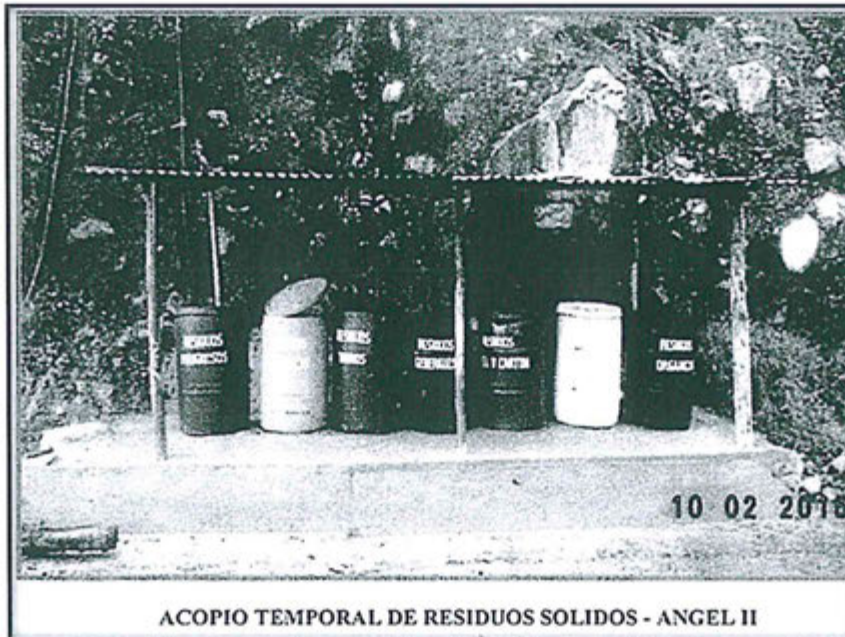
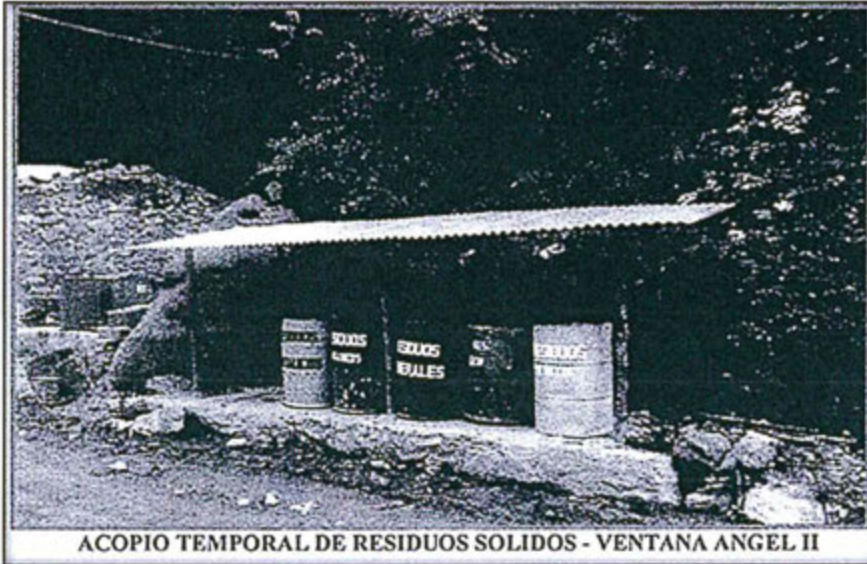
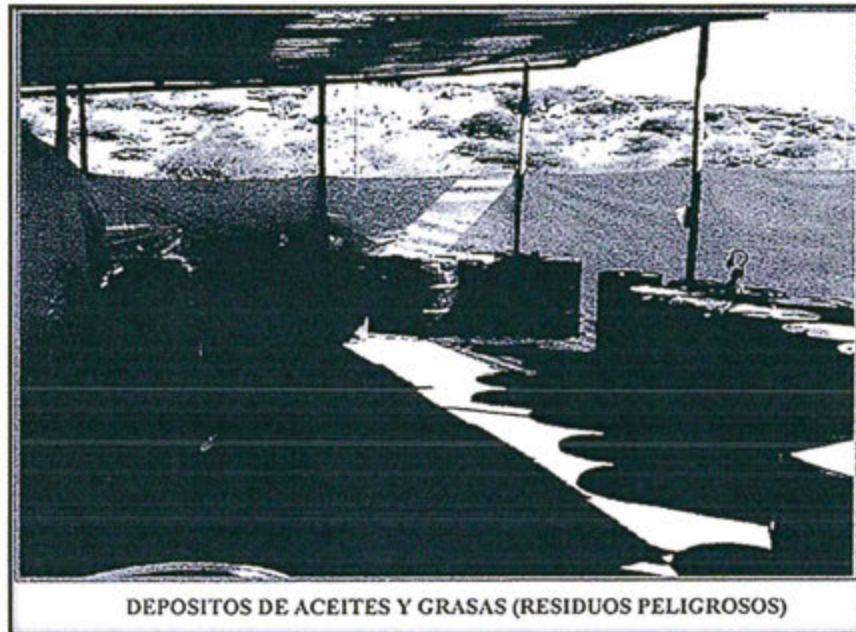
77. De acuerdo a su escrito de descargos presentado el 18 de junio del 2015, se advierte que los residuos sólidos peligrosos generados por GEPISA son almacenados provisionalmente en el depósito de materiales peligrosos y dispuestos por la empresa Compañía Industrial Lima S.A., por lo que adjunta un cuadro de generación de sus residuos sólidos peligrosos y no peligrosos entre los meses de enero a mayo del 2015.
78. Del análisis de los descargos de fecha 18 de junio del 2015 presentada por GEPISA el 7 de setiembre del 2015, se verifica que dicha empresa cumplió con subsanar la observación detectada durante la supervisión regular del 12 al 20 de octubre del 2011, al almacenar temporalmente los residuos sólidos sobre piso impermeabilizado, haberse rotulado los cilindros y almacenado los mismos sobre un ambiente techado, tal como se observa en las siguientes vistas fotográficas:

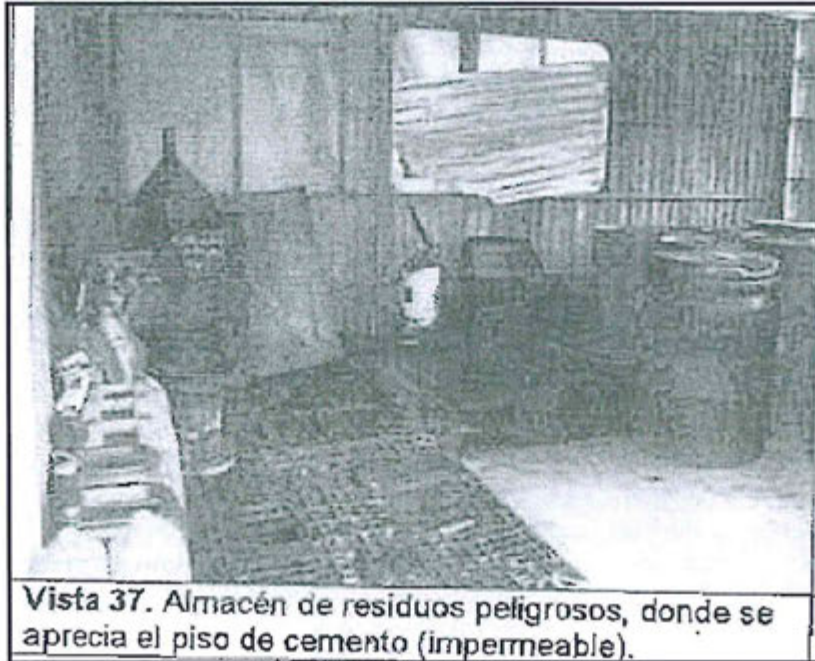
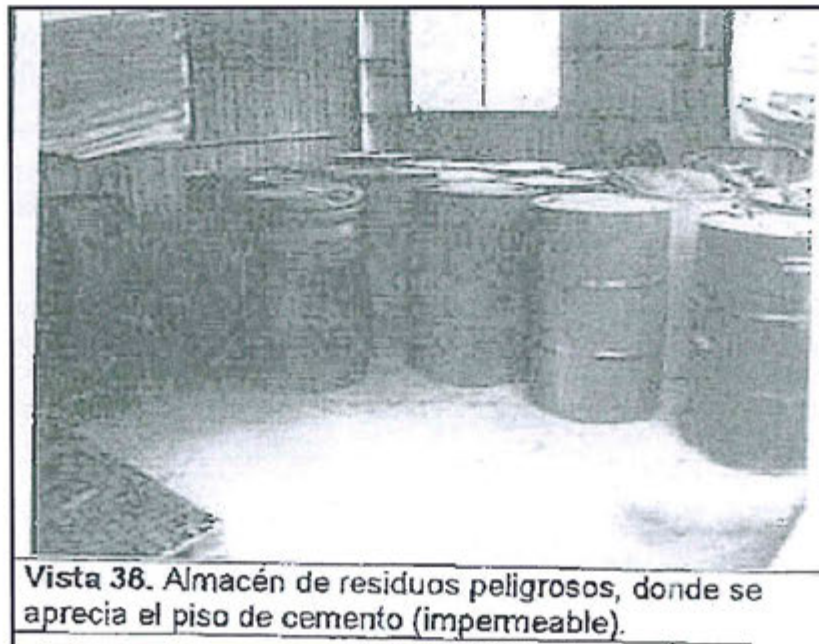
79. Además, de acuerdo a lo señalado en el Informe de Supervisión N° 1472-2012-OEFA/DS elaborado por la Dirección de Supervisión, ésta considera levantada la observación, toda vez que constataron mejoras en el taller de mantenimiento, tales como contar con contenedores, piso liso de concreto y un techo de calamina, lo cual se puede observar en las siguientes vistas fotográficas⁵⁰:

80. En este sentido, se verifica que la conducta infractora ha sido corregida por el administrado, por lo que no corresponde ordenar una medida correctiva en el presente extremo, de conformidad con lo señalado en el segundo párrafo del Numeral 2.2 del Artículo 2° de las Normas Reglamentarias de la Ley N° 30230.

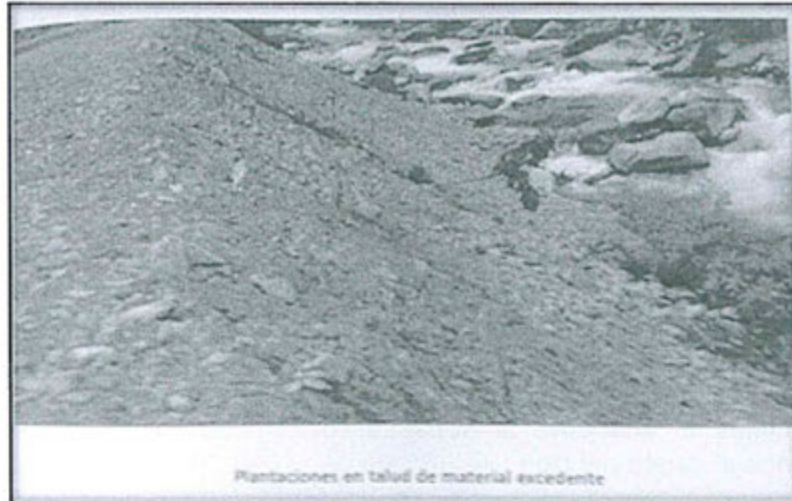
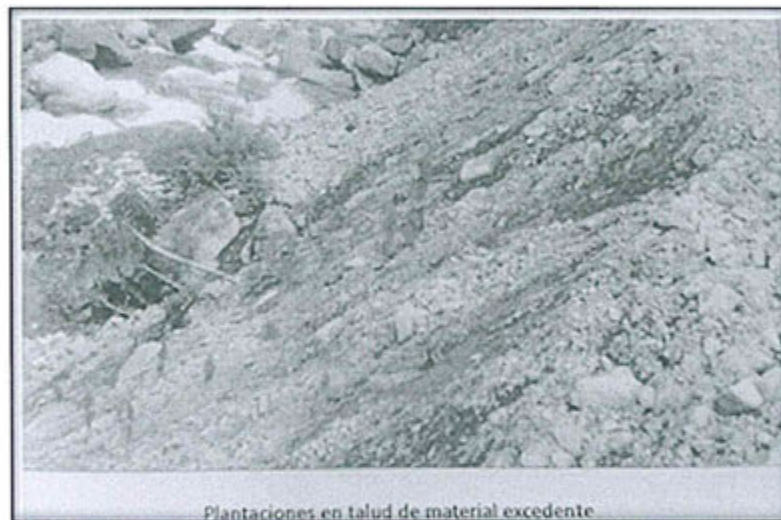
Respecto a las progresivas 0+340, 0+450, 0+700, 1+240, 1+800, 2+180, 2+760, 3+320.

87. De las fotografías mostradas se evidencia que GEPSA, no ha realizado la limpieza y rehabilitación de las zonas impactadas con depósito de material excedente próximos al cauce del río Chiamayo.

88. Asimismo, las fotografías de plantación de cebada sembrada y revegetación de áreas verdes recuperadas son las mismas fotografías presentadas con el escrito con fecha 18 de junio de 2015⁵⁴.
