EXPEDIENTE N° : 057-2015-OEFA/DFSAI/PAS
ADMINISTRADO : COMPAÑÍA MINERA ANTAPACCAY S.A.
PROYECTO
DE EXPLORACIÓN : COROCCOHUAYCO
UBICACIÓN : DISTRITO Y PROVINCIA DE ESPINAR,
DEPARTAMENTO DE CUSCO
SECTOR : MINERÍA
MATERIAS : COMPROMISOS DEL INSTRUMENTO DE GESTIÓN
AMBIENTAL
RESPONSABILIDAD ADMINISTRATIVA
REGISTRO DE ACTOS ADMINISTRATIVOS

Se declara la existencia de responsabilidad administrativa de Compañía Minera Antapaccay S.A. al haberse acreditado la comisión de las siguientes infracciones:

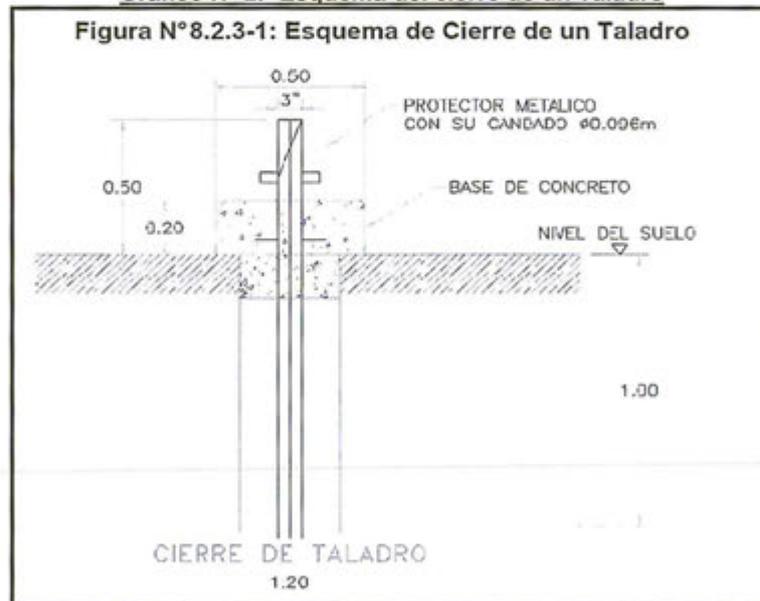
Gráfico N° 2.- Esquema del cierre de un Taladro

32. De manera gráfica, el EIASd del Proyecto de Exploración Corocchoyayco establece el cierre del taladro o sondaje de la siguiente manera²³:

33. De acuerdo a lo expuesto, **Minera Antapaccay** se comprometió a realizar el cierre de las perforaciones de la siguiente manera: (i) sellar los sondajes o taladros mediante un protector metálico con candado; y, (ii) colocar una base de concreto simple sobre el sellado del mismo. Adicionalmente, si

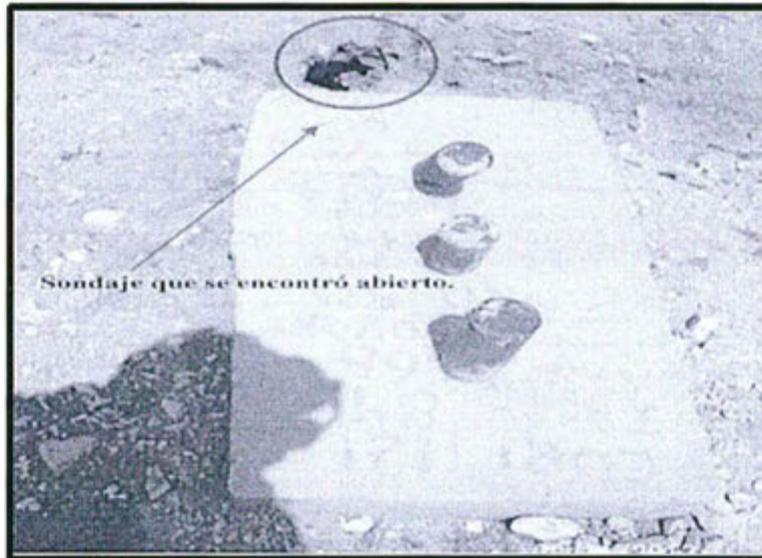
Fotografía N° 99.- Vista del sondaje sin cerrar, se encuentra contiguo a los sondajes CORI-121, CORO-50.

134. De acuerdo a lo antes señalado, esta Dirección considera que la empresa ha subsanado la conducta infractora y adicionalmente no resulta pertinente el dictado de una medida correctiva, por lo que no corresponde ordenar la realización de una medida correctiva en el presente extremo, de conformidad con lo señalado en el segundo párrafo del Numeral 2.2 del Artículo 2° de las Normas Reglamentarias de la Ley N° 30230.

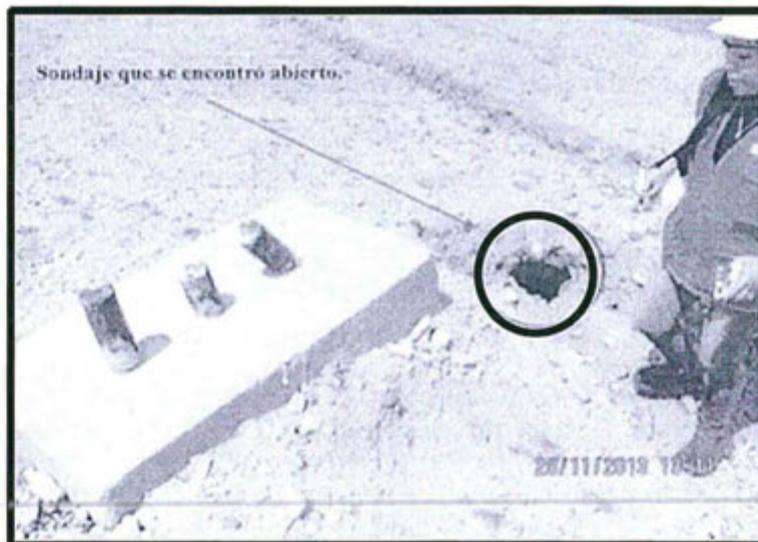
Fotografía N° 100.- Vista del sondaje que se encuentra sin cerrar.

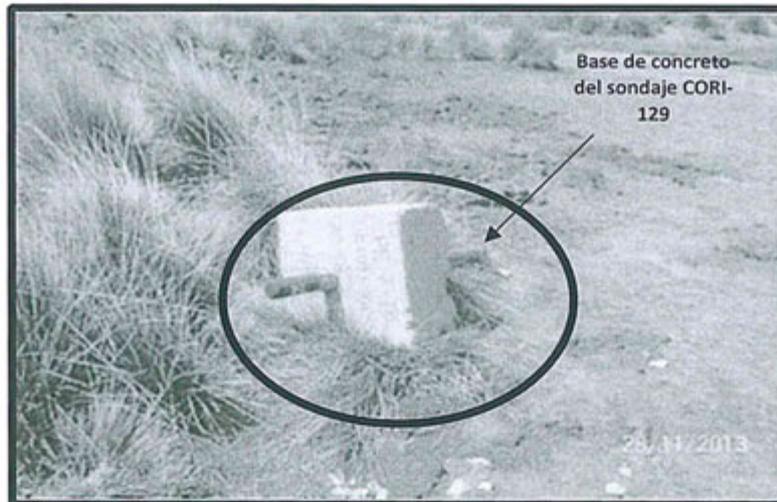
129, se encontraba fuera del lugar de donde se ha realizado dicho sondaje.	hoyo del sondaje CORI-129, dispuesto en una plataforma fuera del lugar donde se realizó la perforación del sondaje. (...)
--	--

Fotografía N° 102.- Vista de la base de concreto con el tubo de obturación del sondaje CORI-129, se encuentra fuera del hoyo perforado (sondaje) y tirado en la plataforma.

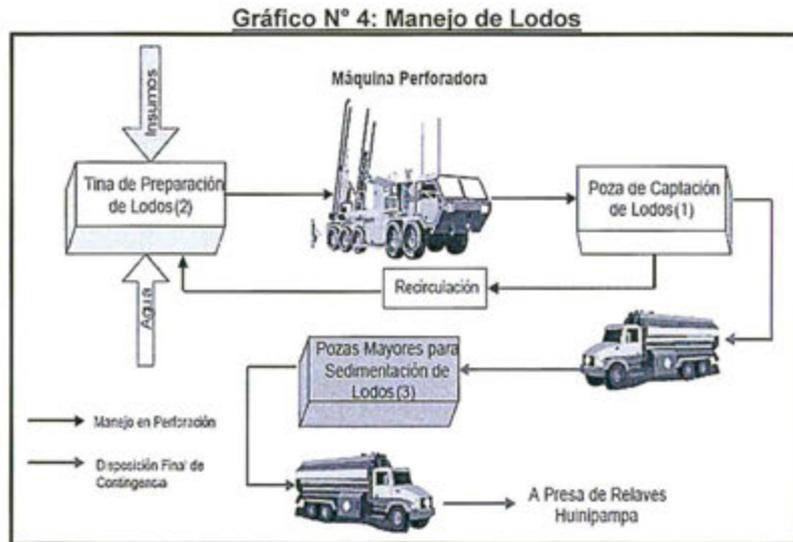
52. En el Gráfico N° 4 se muestra el manejo de los lodos de perforación, conforme se observa a continuación³²:

53. De lo expuesto, se concluye que **para lograr la recirculación de los lodos al 100%**, Minera Antapaccay cuenta con un sistema consistente en lo siguiente: (i) en cada plataforma de perforación se implementarán dos tinas para la preparación de lodos, los que a través del bombeo serán enviados a las máquinas perforadoras; y, (ii) luego de efectuada la perforación, serán dispuestos en la poza de captación de lodos, desde donde serán bombeados nuevamente hacia las tinas de preparación de dicho material. Excepcionalmente

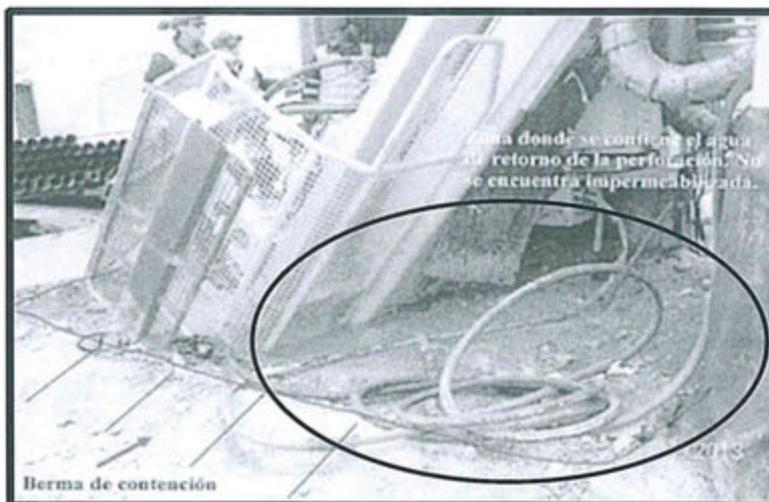
Fotografía N° 94.- Vista del asiento de la plataforma, el punto donde se realiza la perforación. Se observa una zona de contención del agua de retorno (lodo de perforación) que no se encuentra impermeabilizada.

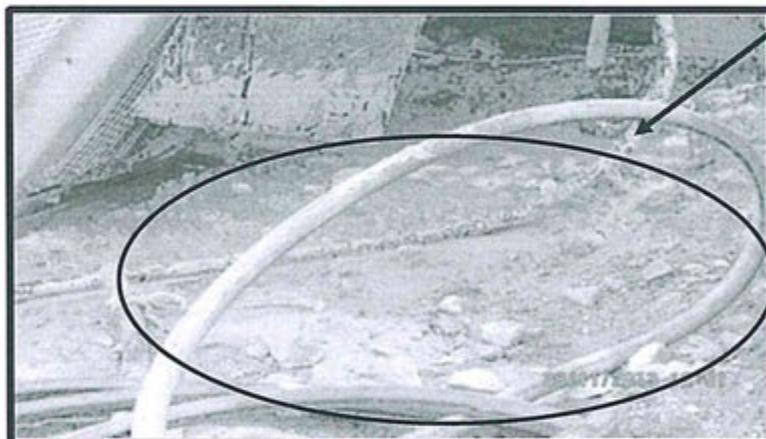
Fotografía N° 95.- Vista de acercamiento donde se observa que el agua de la perforación se empoza en esta zona de contención, del mismo modo se observa que no se encuentra impermeabilizada.

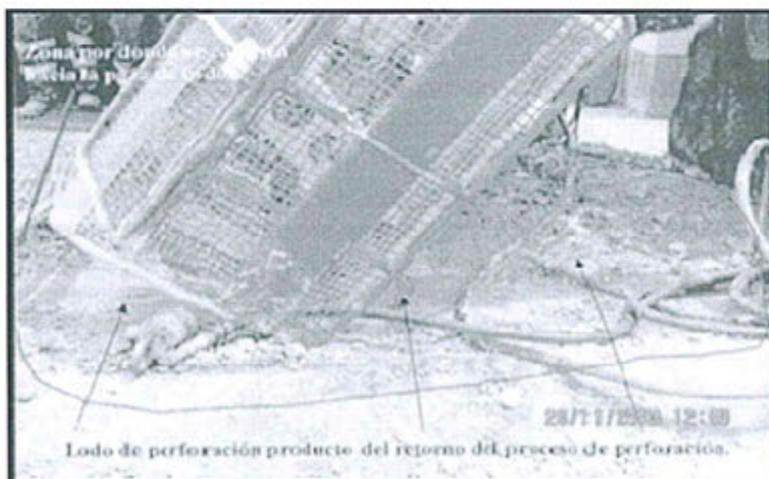
Fotografía N° 96.- Vista lateral del collar de la perforación, se observa el agua de la perforación (lodo de perforación) que es contenido en esta área sin impermeabilizar.

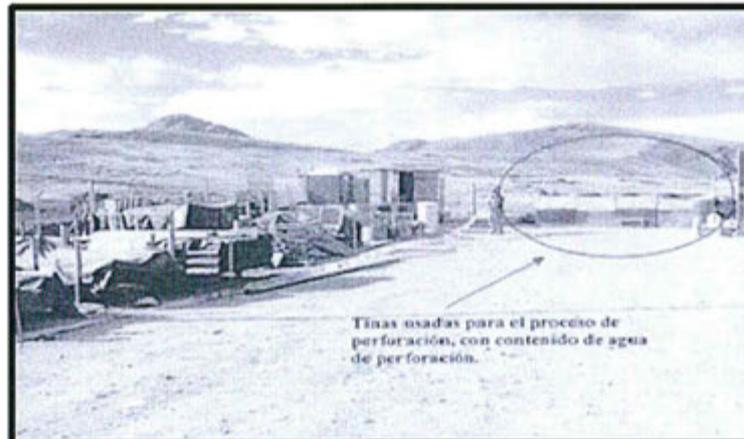
Fotografía N° 104.- Vista de las tinas con contenido de agua de perforación

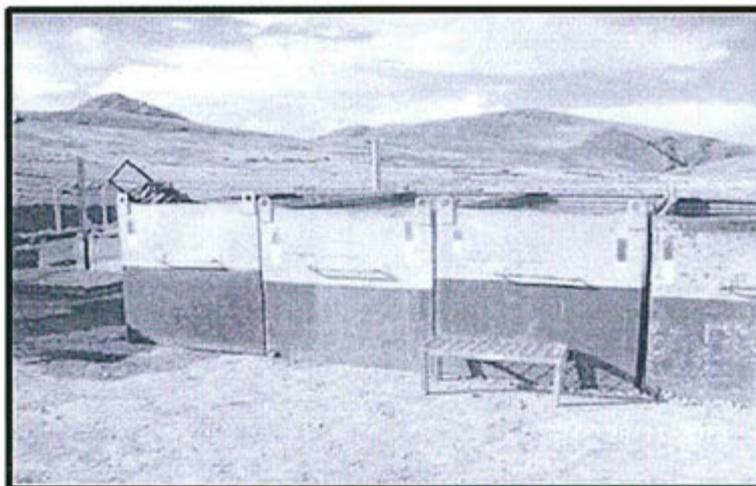
Fotografía N° 105.- Otra vista de las tinas con contenido de agua de perforación.

59. De lo expuesto, se desprende que el titular minero no realizó la recirculación de los lodos de perforación al 100% debido a que parte de dicho material fue dispuesto en tres (3) tinas metálicas ubicadas en el área del taller de la contratista y sobre suelo en la plataforma CORI-185.
60. Minera Antapaccay indicó en sus descargos que el Informe Técnico Sustentatorio cuya conformidad se otorgó mediante Resolución Directoral N° 439-2013-MEM-AAM, señala que los lodos de perforación serán recirculados del 50 al 100% evitando así el uso de más aditivos y agua, no estableciendo, por tanto, un proceso de recirculación cerrado y sin pérdidas.
61. Contrariamente a lo señalado por la empresa, se debe indicar que el Informe Técnico Sustentatorio al que hace referencia la empresa, establece que los lodos de perforación serán recirculados al 100%, tal como se cita a continuación³⁶:

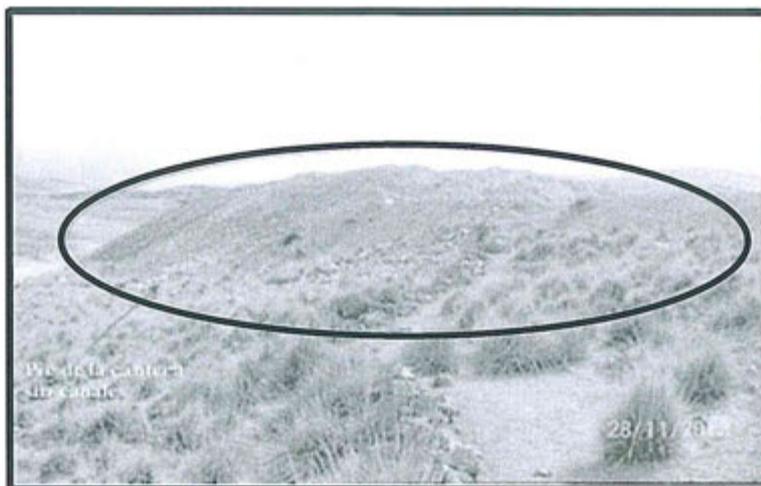
Fotografía N° 106.- Vista del área denominada Cantera Norte, se observa al pie de la cantera que ésta no cuenta con canales para el manejo de las aguas de escorrentía.

140. De acuerdo a lo antes señalado, esta Dirección considera que la empresa ha subsanado la conducta infractora y adicionalmente no resulta pertinente el dictado de una medida correctiva, por lo que no corresponde ordenar la realización de una medida correctiva en el presente extremo, de conformidad con lo señalado en el segundo párrafo del Numeral 2.2 del Artículo 2° de las Normas Reglamentarias de la Ley N° 30230.

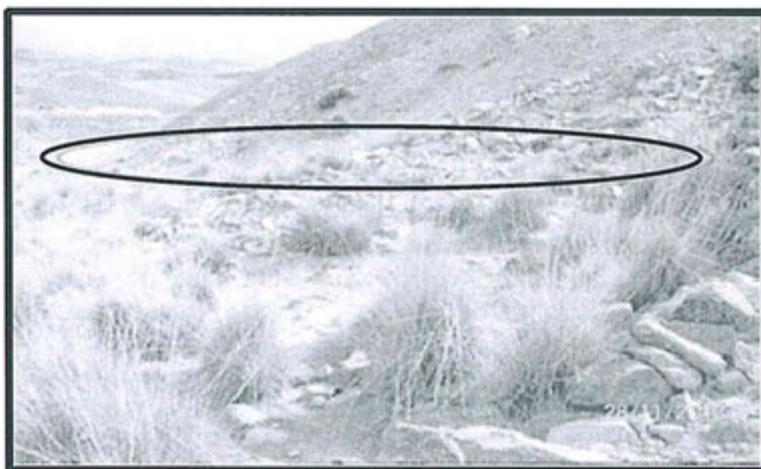
Fotografía N° 107.- Otra vista del pie de la cantera, no cuenta con canales para la derivación de las aguas de escorrentía.

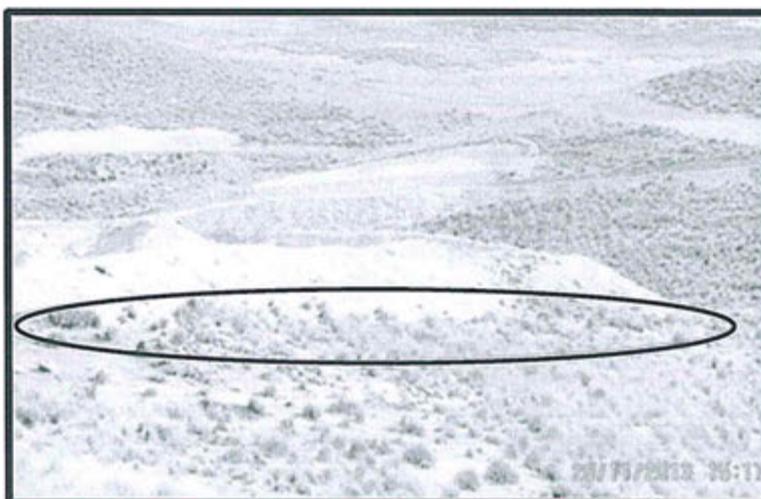
Fotografía N° 108.- Otra vista de la otra cara lateral de la cantera norte, no cuenta con canales de derivación de las aguas de escorrentía

79. De lo expuesto, se desprende que Minera Antapaccay no implementó canales de derivación o zanjas para el control de la escorrentía superficial en el área denominada Cantera Norte.

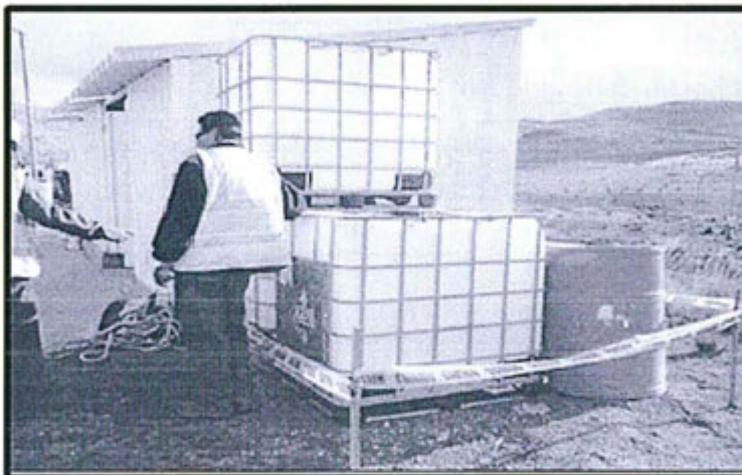
Fotografía N° 109.- Vista del almacenamiento de los envases vacíos de Methyl Isobutyl Carbinol (Metil Isobutil Carbinol), en un área que no corresponde para el almacenamiento de residuos peligrosos.

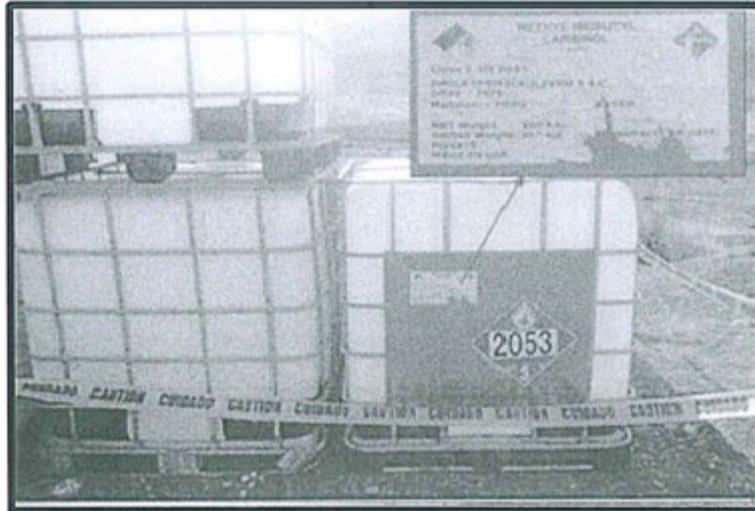
Fotografía N° 110.- Otra vista del almacenamiento de los envases vacíos de *Methyl Isobutyl Carbinol*, en un área que no corresponde para el almacenamiento de residuos peligrosos.

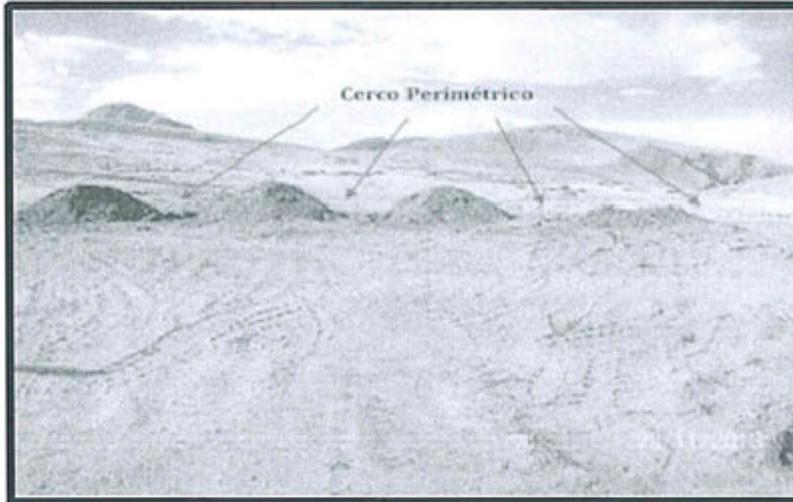
Fotografía N° 76.- Vista del área denominada cancha de top soil, se observa el suelo orgánico acumulado en pilas.

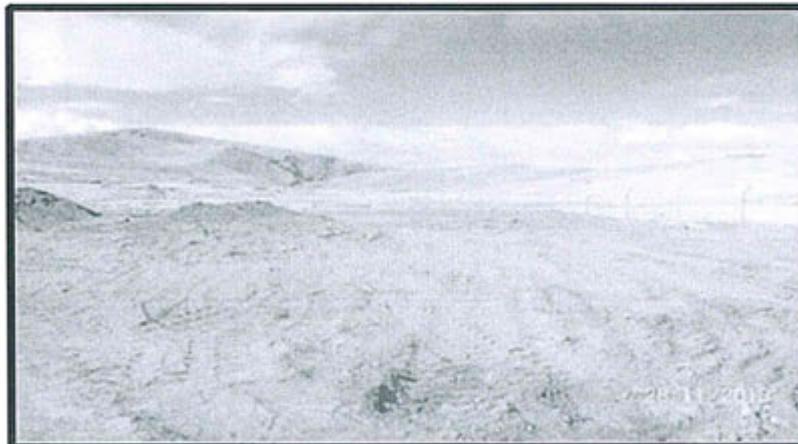
Fotografía N° 77.- Otra vista del almacenamiento de top soil, se puede observar el cerco perimétrico del área, del mismo modo el suelo orgánico no se encuentra cubierto con mantas o sembrado o húmedo.

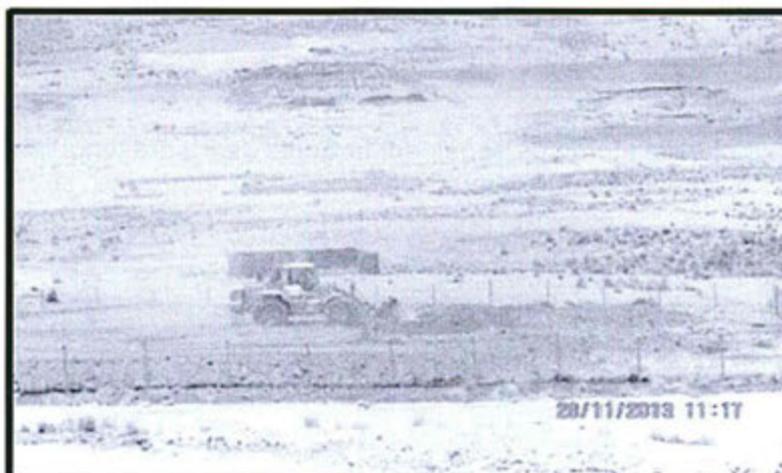
Fotografía N° 79.- Vista del apilamiento del suelo orgánico en la cancha de almacenamiento de *top soil*. Se observa que se está produciendo liberación de material particulado.

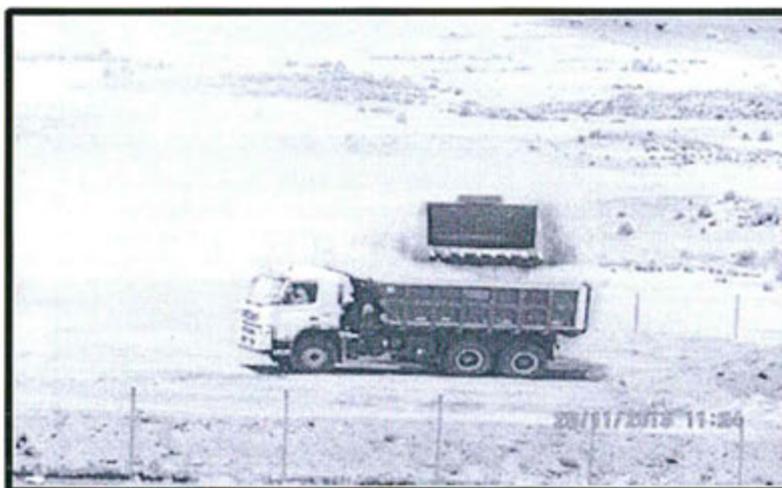
Fotografía N° 80.- Vista del carguío de *top soil*, se observa que se produce liberación de material particulado al ambiente.

105. De lo expuesto, se desprende que el titular minero no cubrió con mantas de plástico ni revegetó las pilas de suelo orgánico⁵⁴, tal como se había comprometido en el instrumento de gestión ambiental, produciendo material particulado al ambiente.

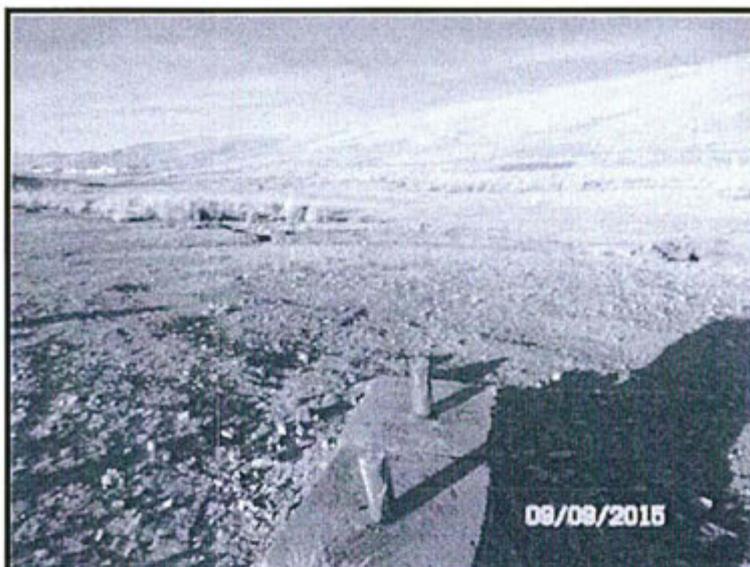
Fotografía del escrito adicional que muestra el cierre del sondaje de perforación CORI-129

133. Dicho argumento fue reiterado por la empresa en su escrito adicional el 10 de setiembre del 2015, señalando que ha subsanado el hecho detectado a través del sellado de los sondajes, la rehabilitación y revegetación del área, adjuntando las fotografías que se muestran a continuación⁵⁹:

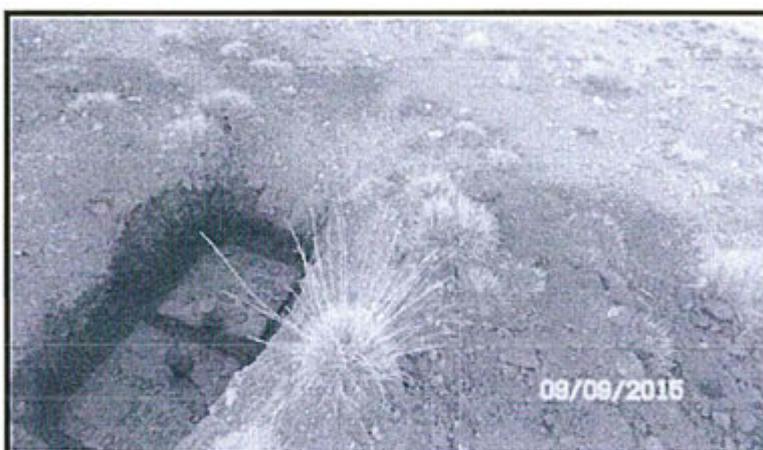
Fotografía del sondaje contiguo a los sondajes CORI-121 y CORO-50

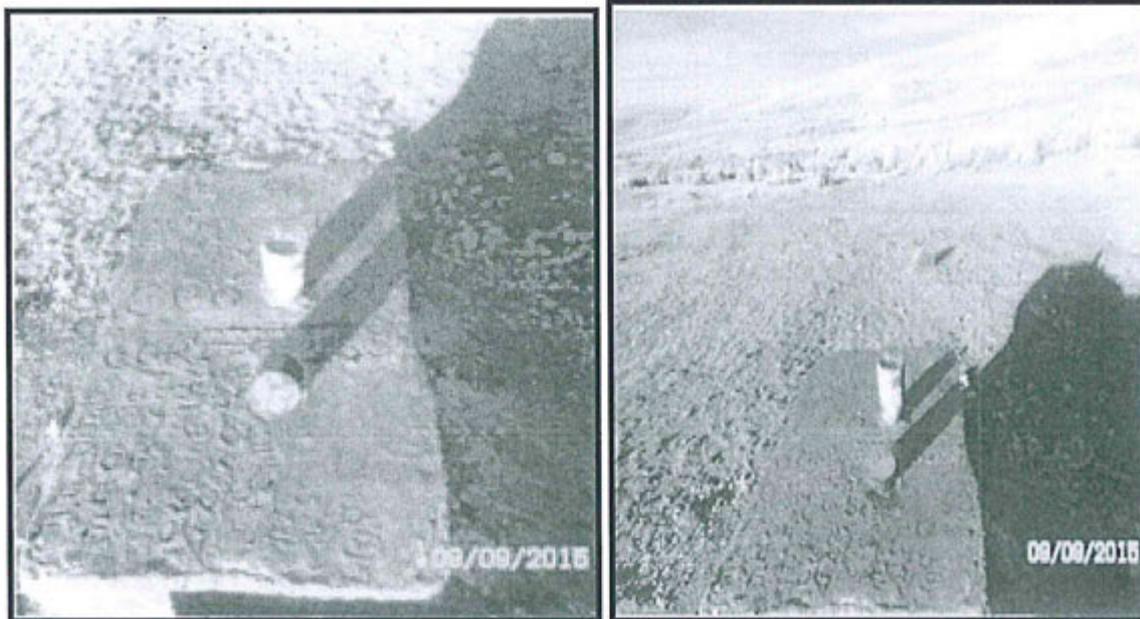
Fotografías que muestra el sellado del sondaje CORI-185

136. Posteriormente, Minera Antapaccay en su escrito adicional señala que actualmente la plataforma del sondaje CORI-185 donde se detectó que el lodo de perforación entró en contacto con el suelo, se encuentra cerrada, rehabilitada y revegetada. Asimismo indica que la zona de almacenamiento en la que se detectaron las tinajas que contenían agua de perforación ha sido rehabilitada y cerrada debido a la suspensión de las actividades de exploración. Para acreditar lo mencionado adjunta las siguientes fotografías⁶⁰:

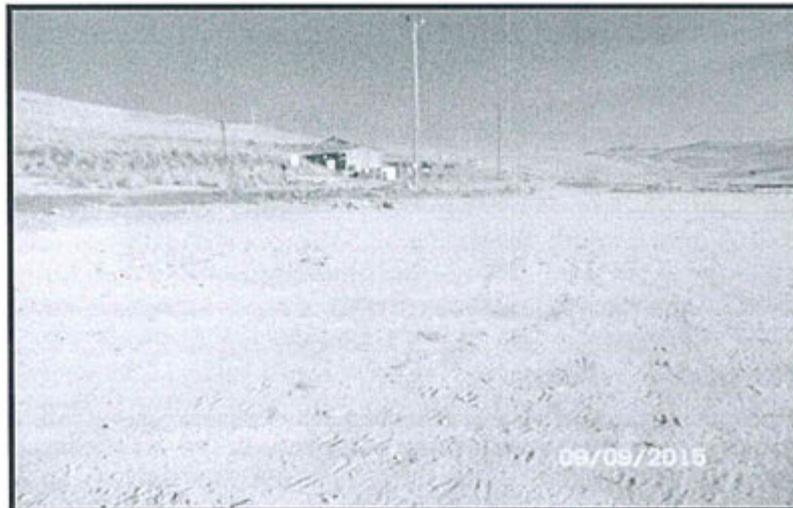
Fotografía que muestra la zona de almacenamiento de materiales rehabilitada

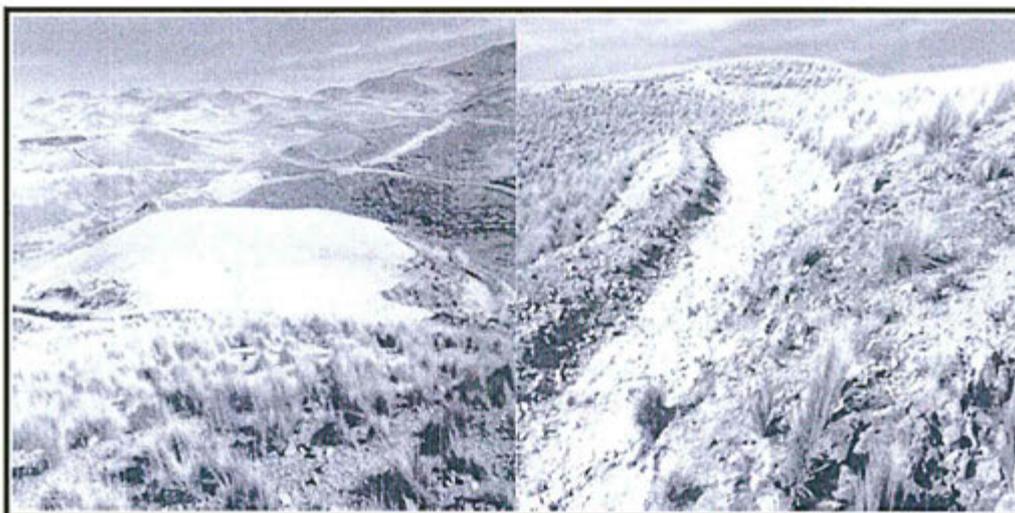
Fotografía del escrito adicional que muestra el canal de desviación en el área denominada Cantera Norte

138. El 10 de diciembre del 2013, esto es, con posterioridad a la Supervisión Regular 2013, Minera Antapaccay presentó al OEFA su Levantamiento de Observaciones, indicando que iniciaría acciones de implementación de controles para la erosión hídrica. En efecto, el 23 de diciembre del mismo año, informó que pese a que la cantera no estaba siendo explotada, inició la construcción de un canal perimétrico a su alrededor y una poza de sedimentación.
139. Posteriormente, la empresa en su escrito adicional señala que en la actualidad la Cantera Norte cuenta con canales para manejo de lluvias y escorrentías y además se encuentra rehabilitada. Para acreditar lo señalado, adjunta las fotografías que se muestran a continuación⁶¹:

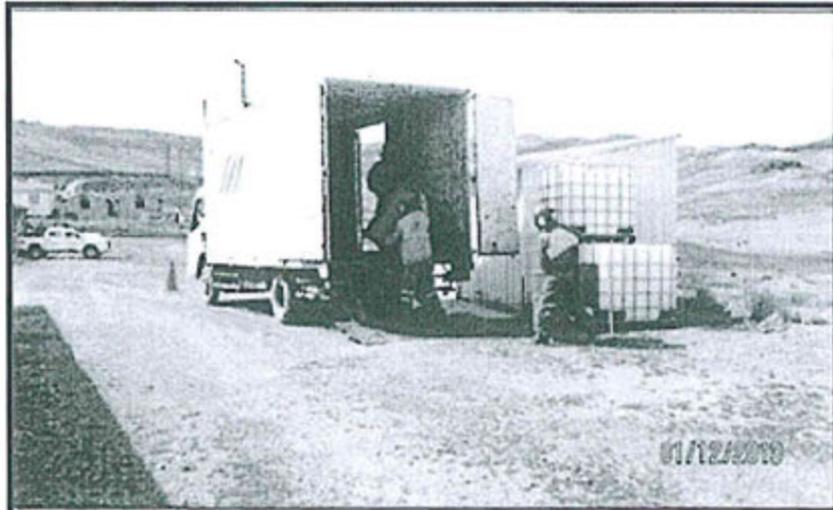
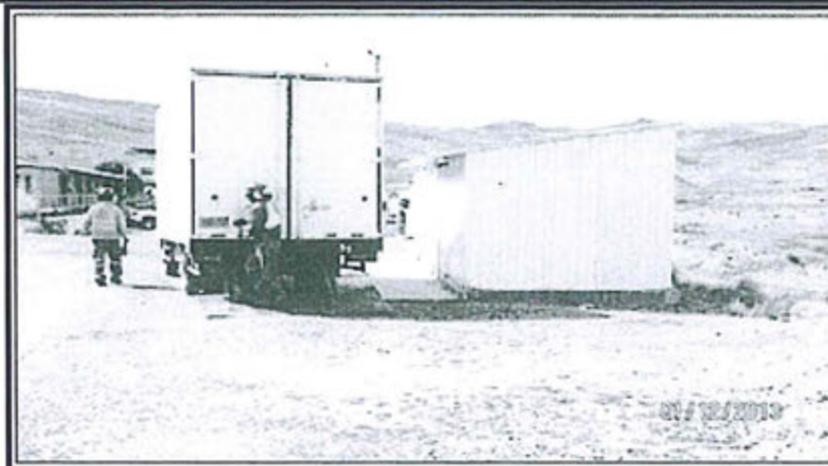
Fotografía N° 1 del levantamiento de observaciones: Retiro de los envases vacíos de *Methyl Isobutyl Carbinol*.

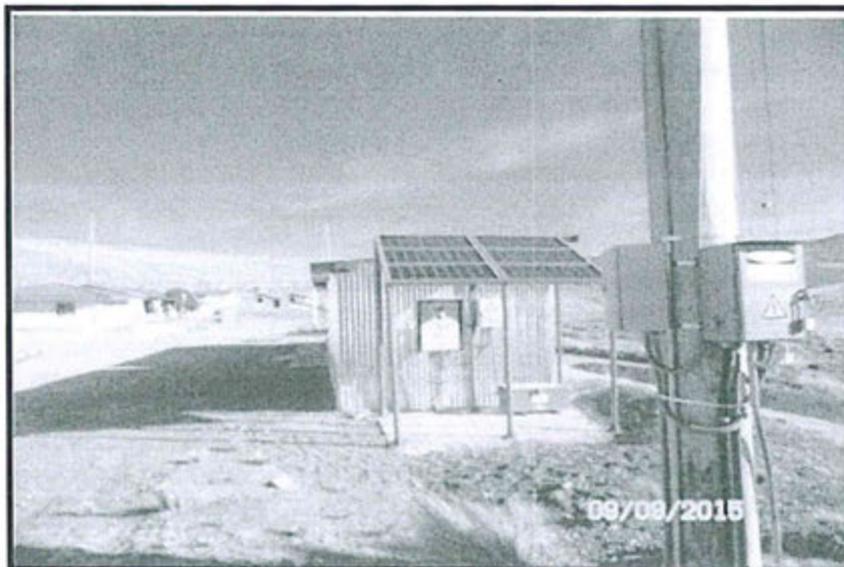
Fotografía del escrito adicional: El área donde se disponían los residuos sólidos peligrosos se encuentra vacía.

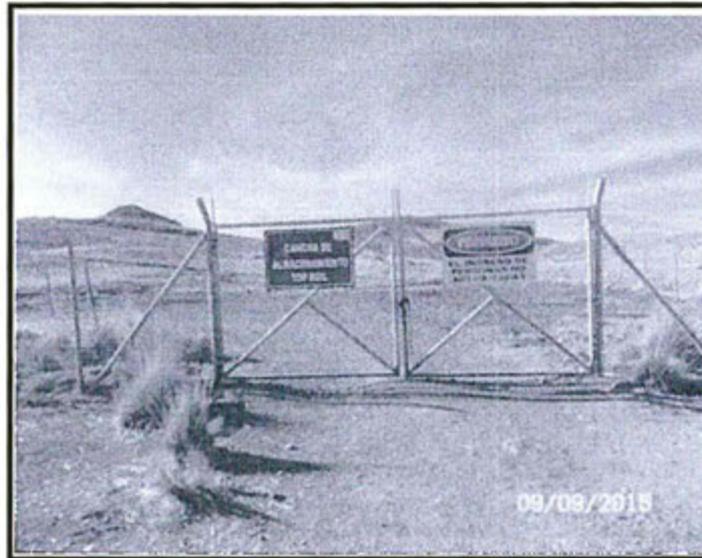
143. El 10 de setiembre del 2015, Minera Antapaccay indicó que en la actualidad no existen pilas de suelo orgánico en el área de almacenamiento de las mismas, conforme se muestra en la fotografía que adjunta⁶³:

144. De acuerdo a lo antes señalado, esta Dirección considera que, en la medida que la empresa no dispone suelo orgánico en el área de almacenamiento del mismo, no resulta pertinente el dictado de una medida correctiva, por lo que no corresponde ordenar la realización de una medida correctiva en el presente extremo, de conformidad con lo señalado en el segundo párrafo del Numeral 2.2 del Artículo 2° de las Normas Reglamentarias de la Ley N° 30230.
