EXPEDIENTE N° : 020-2015-OEFA/DFSAI/PAS
ADMINISTRADO : APUMAYO S.A.C.
UNIDAD MINERA : APUMAYO
UBICACIÓN : DISTRITOS DE CHAVIÑA Y SANCOS, PROVINCIA DE LUCANAS, DEPARTAMENTO DE AYACUCHO
SECTOR : MINERÍA
MATERIAS : CUMPLIMIENTO DE COMPROMISOS AMBIENTALES
RESPONSABILIDAD ADMINISTRATIVA
MEDIDAS CORRECTIVAS

SUMILLA: Se declara la responsabilidad administrativa de Apumayo S.A.C. al haberse acreditado el incumplimiento de tres (3) compromisos previstos en el Estudio de Impacto Ambiental del Proyecto "Apumayo", aprobado por la Resolución Directoral N° 378-2011-MEM/AAM, referidos a: 1) Acondicionar y proteger el depósito de suelo orgánico del sector Human Loma, 2) Consignar en su plan de contingencias la información referente a las personas encargadas de preparar, revisar y aprobar dicho documento, así como la fecha de su última actualización, e 3) Instalar una planta Wetland para el tratamiento de aguas provenientes de la poza de monitoreo de subdrenaje del depósito de desmonte N° 1; conductas que infringen lo establecido en el Artículo 6° del Reglamento para la Protección Ambiental en la Actividad Minero Metalúrgica, aprobado mediante Decreto Supremo N° 016-93-EM, en concordancia con el A

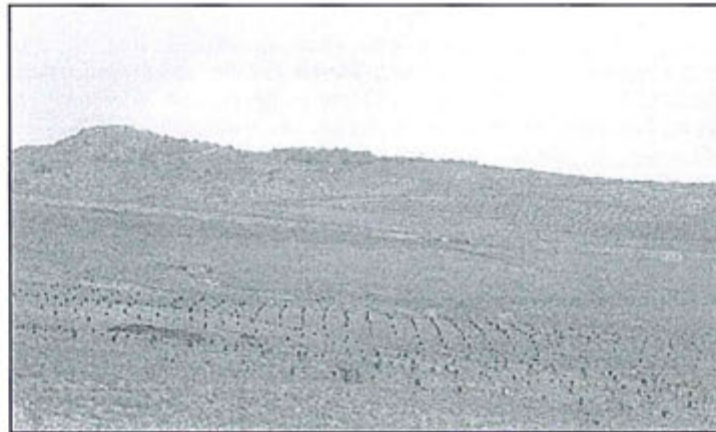
- 36. Habiéndose determinado la existencia de responsabilidad administrativa de Apumayo, corresponde verificar si amerita el dictado de medida correctiva.
- 37. Al respecto, de la revisión del escrito de descargos presentado por el titular minero, se advierte que la presente conducta infractora ha sido corregida debido a que se acondicionó y protegió el suelo orgánico almacenado mediante la revegetación, tal como se muestra en el siguiente medio probatorio²¹:

Fotografía del depósito de suelo orgánico del sector Huaman Loma

- 38. En consecuencia, la Dirección de Fiscalización considera que en el presente extremo no amerita ordenar la realización de medidas correctivas a Apumayo, de conformidad con lo señalado en el segundo párrafo de Numeral 2.2 del Artículo 2° de las Normas Reglamentarias.

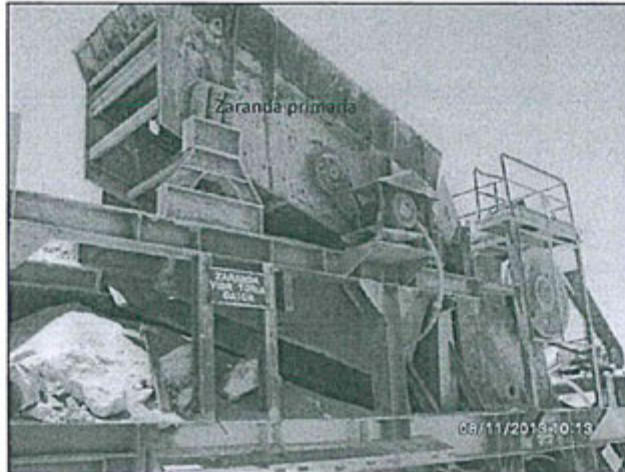
Fotografía N° 123 del Informe de Supervisión: Hallazgo 3 – Zaranda Primaria de la Planta Móvil de Chancado: no se observa la existencia de algún mecanismo para la mitigación de polvos (campanas de colección, aspersores, etc.)

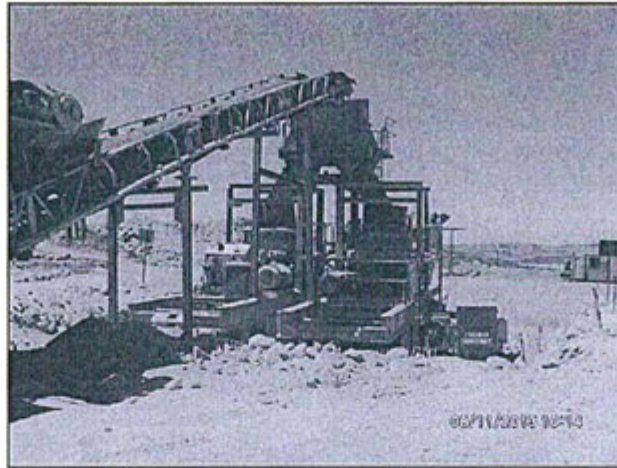
Fotografía N° 125 del Informe de Supervisión: Hallazgo 3 – Planta Móvil de Chancado; dos chancadoras secundarias giratorias.

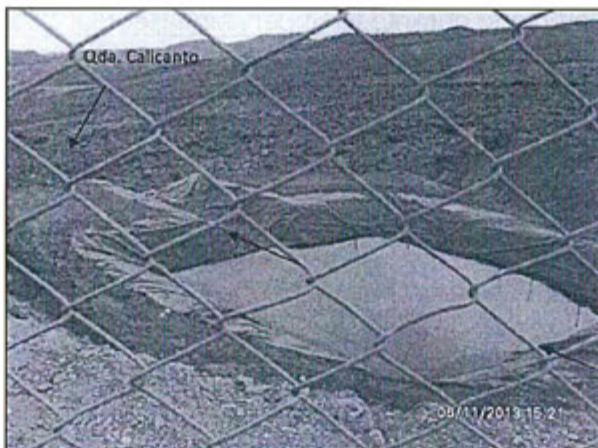
Fotografía N° 120 del Informe de Supervisión:
Hallazgo 1 – Poza de monitoreo de subdrenaje del depósito de desmontes N° 1, lugar donde se produce el vertimiento no autorizado del efluente minero a la Quebrada Calicanto

78. De lo señalado, se desprende que el titular minero habría incumplido un compromiso establecido en el EIA de Apumayo, al no haber construido la planta wetland para el tratamiento de las aguas provenientes del depósito de desmonte N° 1, captadas en la poza de monitoreo de subdrenaje. Cabe reiterar que las aguas provenientes de la poza de monitoreo de subdrenaje del depósito de desmonte N° 1 estaban siendo vertidas sobre el suelo, discurriendo hacia la quebrada Calicanto.

- (ii) **Implementar una poza wetland para el tratamiento de las aguas provenientes del subdrenaje del depósito de desmonte N° 1, de conformidad con el Estudio de Impacto Ambiental del Proyecto "Apumayo", aprobado por la Resolución Directoral N° 378-2011-MEM/AAM, en un plazo no mayor a noventa (90) días hábiles contados a partir del día siguiente de notificada la presente resolución.**

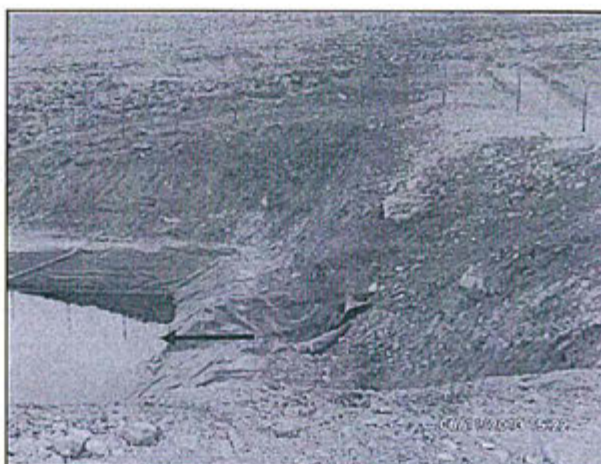
Fotografía N° 121 del Informe de Supervisión:
Hallazgo 1 – Punto de ingreso de las aguas provenientes del sistema de subdrenaje del depósito de desmontes N° 1.

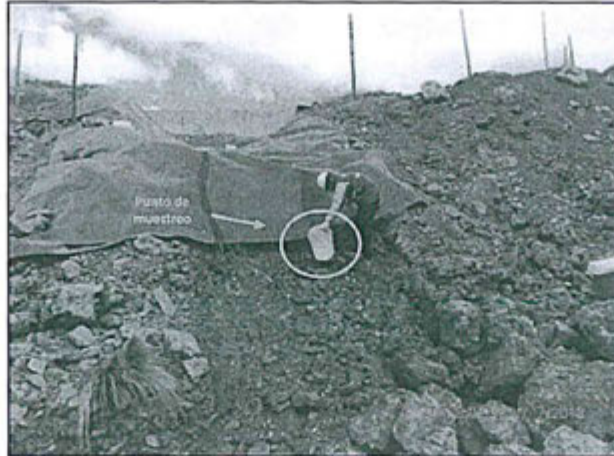
Fotografía N° 23 del Informe de Supervisión: Punto de muestreo 393, ESP-1. Vertimiento de la poza de subdrenaje del depósito de desmonte N° 1 hacia la quebrada Calicanto – Punto de muestreo (E 616831, N 8345016).

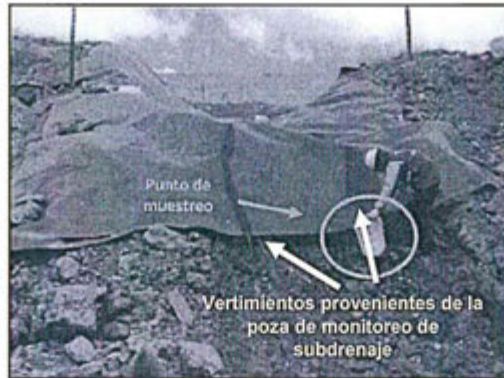
90. Por lo tanto, se concluye que durante la supervisión regular materia del presente procedimiento administrativo sancionador existía la descarga de un efluente minero-metalúrgico proveniente de la poza de monitoreo del subdrenaje del depósito de desmonte N° 1, correspondiendo desestimar lo alegado por Apumayo en sus descargos.

91. Finalmente, Apumayo manifiesta en sus descargos que, de conformidad con los medios probatorios contenidos en el expediente, no era necesaria la construcción de una planta wetland, toda vez que su implementación estaba condicionada a la calidad de las descargas provenientes del sistema de subdrenaje del depósito de desmonte N° 1, la cual no fue analizada en el presente caso.
