EXPEDIENTE N° : 121-2013-OEFA/DFSAI/PAS
ADMINISTRADO : ABENGOA TRANSMISIÓN NORTE S.A.
UNIDAD AMBIENTAL : LÍNEA DE TRANSMISIÓN CARHUAMAYO-
PARAGSHA-CONOCOCHA-HUALLANCA-
CAJAMARCA NORTE, SUBESTACIÓN
ELÉCTRICA DE CONOCOCHA
UBICACIÓN : COMUNIDAD CAMPESINA DE ECASH Y KIMAN
AYLLU, DISTRITO Y PROVINCIA DE RECUAY,
DEPARTAMENTO DE ANCASH
SECTOR : ELECTRICIDAD
MATERIAS : PRESENTACIÓN DE PLAN Y DECLARACIÓN DE
MANEJO DE RESIDUOS SÓLIDOS
PRESENTACIÓN DE REPORTES DE
MONITOREO DE EFLUENTES
INCUMPLIMIENTO DE COMPROMISOS
AMBIENTALES
SISTEMA DE DOBLE CONTENCIÓN
ALMACENAMIENTO Y ACONDICIONAMIENTO
DE RESIDUOS SÓLIDOS
RESPONSABILIDAD ADMINISTRATIVA
REGISTRO DE ACTOS ADMINISTRATIVOS

SUMILLA: Se declara la existencia de responsabilidad administrativa de Abengoa Transmisión Norte S.A. debido a que ha quedado acreditada la comisión de las siguientes infracciones:

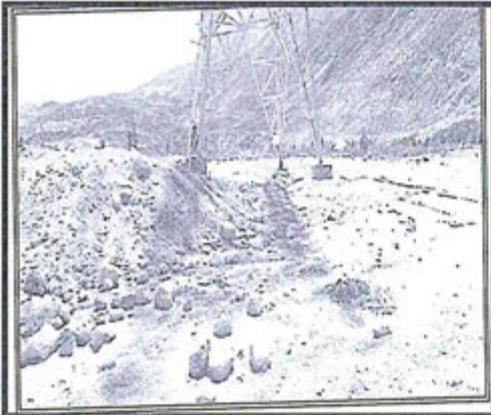
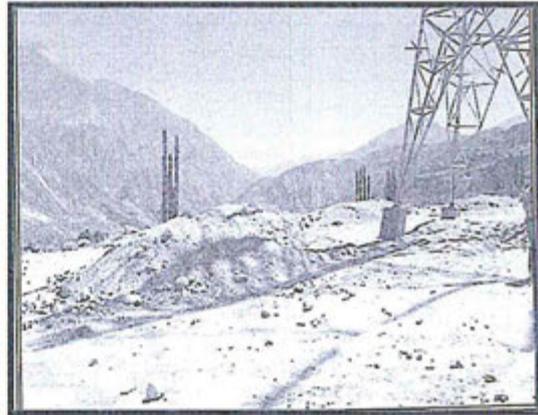
Vistas 4 y 5: Vistas Fotográficas de la Torre N° 007 ubicada en las coordenadas UTM: 9031104N / 0182902E, donde se observa la acumulación de material excedente producto de la excavación del terreno para la colocación de la torre ubicado al costado de ésta sin un trabajo de acondicionamiento del terreno posterior tal como indica el instrumento de gestión ambiental de la empresa.

- 153. Asimismo, de las vistas fotográficas presentadas por Abengoa se verifica que realizó la limpieza del material excedente hallado durante la visita de supervisión en las Torres N° 006 y 007, conforme se aprecia a continuación⁷⁶:

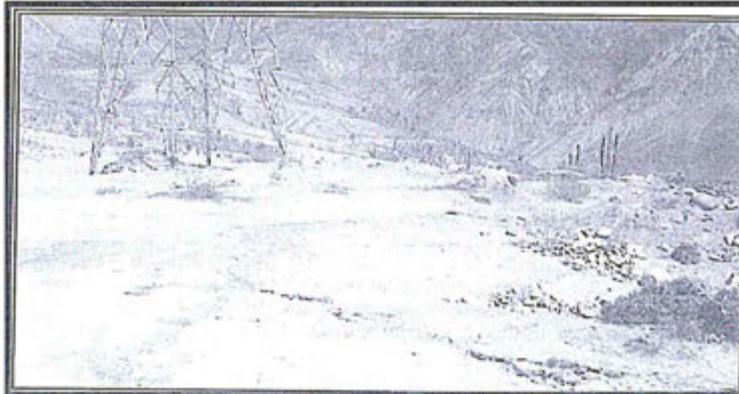
Vista 6: Vistas Fotográficas de la Torre N° 006 ubicada en las coordenadas UTM: 9030907N / 0182992E, donde se observa acumulación de rocas excedentes y arbustos secos producto de los trabajos de excavación del terreno para la colocación de la torre

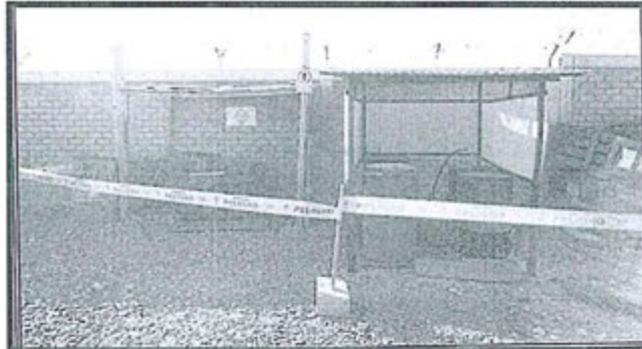
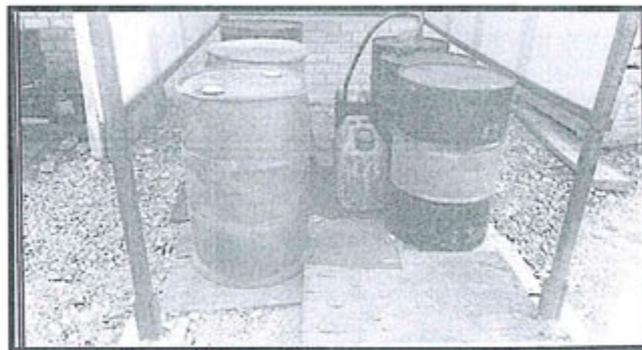
Vistas 7 y 8: Vistas fotográficas del almacén de combustible y de aceite residual ubicado en la parte posterior de la SE Concocha (coordenadas UTM: 8882441N / 0253232E), donde se observa cilindros con combustible y aceite residual que no cuenta con sistema de contención en caso de derrame (...)."

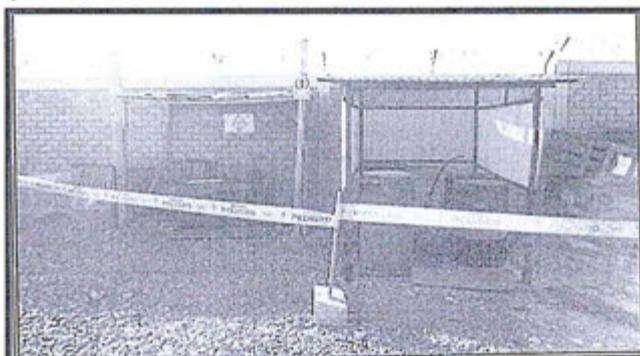
Vista 7: Vista fotográfica del almacén de combustible y de aceite residual ubicado en la parte posterior de la SE Concocha (coordenadas UTM: 8882441N / 0253232E), donde se observa cilindros con combustible y aceite residual (...)."

165. De la revisión de la documentación y las vistas fotográficas presentadas por Abengoa se verifica que el aceite residual fue almacenado en el almacén de residuos sólidos peligrosos de la Subestación Conococha, conforme se aprecia a continuación⁷⁹:

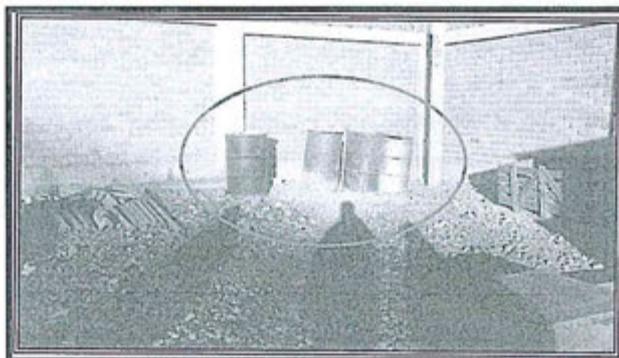
Vista 9: Zona de recolección de residuos de la SE Conococha, se observa que los recipientes no están clasificados a través de un código de colores para el tipo de residuos que se generan en las instalaciones.

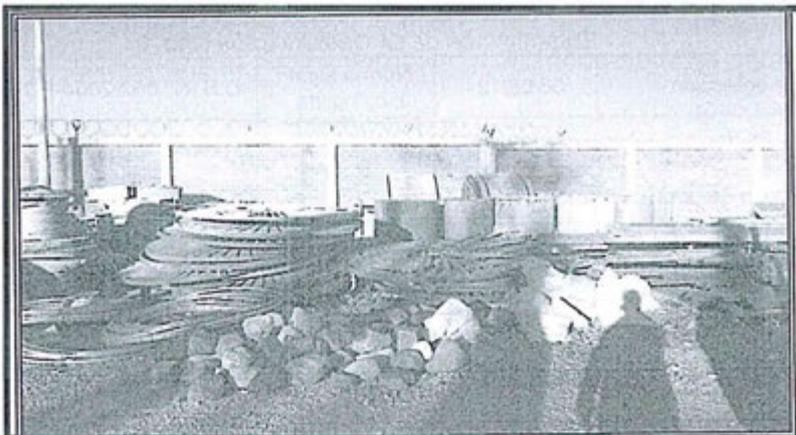
Vista 10: Zona de almacenamiento de residuos metálicos ubicado en las coordenadas UTM: 8882325N / 0253248E, los cuales están dispuestos sobre terreno natural, no contando con un acondicionamiento seguro y ambientalmente adecuado para este tipo de residuos, previo a su disposición final.

137. Asimismo, la fotografía no permite corroborar si los objetos metálicos ubicados en las coordenadas UTM: 8882325N/0253248E, presentan alguna de las características de peligrosidad⁷¹, toda vez que se observan bolsas de plástico

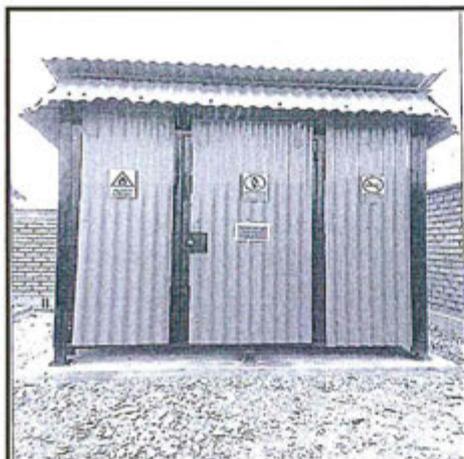
Vista frontal del almacén de
materiales peligrosos

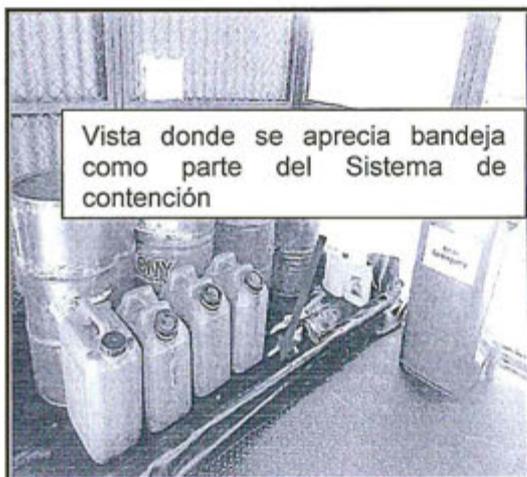
Vista donde se aprecia bandeja
como parte del Sistema de
contención

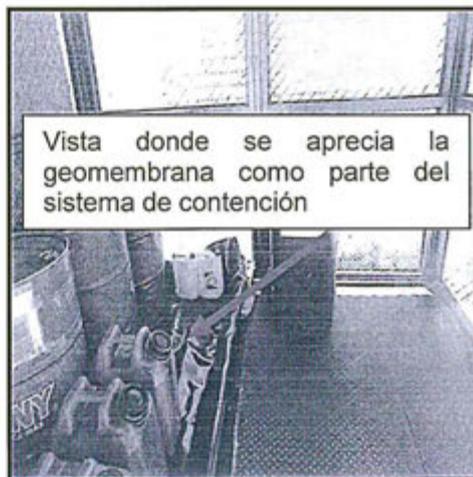
Vista donde se aprecia la
geomembrana como parte del
sistema de contención

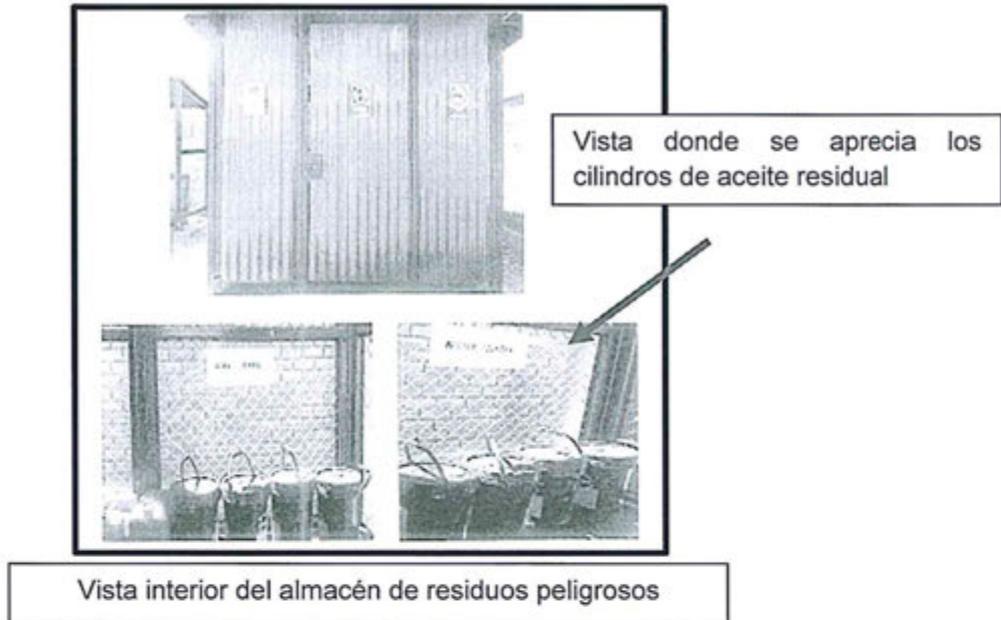
166. Por lo tanto, queda acreditado que Abengoa cumplió con disponer el aceite residual dentro de un almacén de residuos sólidos peligrosos, conforme a lo establecido en el Numeral 5 del Artículo 25°, Artículo 38°, Numerales 1 y 5 del Artículo 39°, y Artículo 41° del RLGRS; en concordancia con el Literal h) del Artículo 31° de la LCE.
