EXPEDIENTE N° : 478-2014-OEFA/DFSAI/PAS
ADMINISTRADO : CONSORCIO MINERO HORIZONTE S.A.
PROYECTO DE EXPLORACIÓN : MILLO
UBICACIÓN : DISTRITO DE OROPESA, PROVINCIA DE
ANTABAMBA Y DEPARTAMENTO DE
APURIMAC
SECTOR : MINERÍA
MATERIA : COMPROMISOS AMBIENTALES
COMUNICACIÓN DE INICIO DE
ACTIVIDADES
RESIDUOS SÓLIDOS

SUMILLA: *Se declara la existencia de responsabilidad administrativa por parte de la empresa Consorcio Minero Horizonte S.A. por la comisión de las siguientes infracciones:*

Lima, 30 de noviembre del 2015

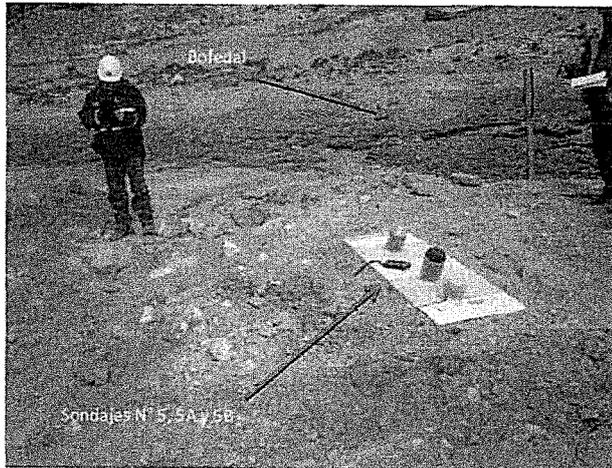
En la plataforma de los sondajes N° 5, 5A y 5B, ubicado en las coordenadas E770014 – N8387220, se ha observado que la plataforma no cuenta con sistema hidráulico para evitar arrastre de sedimentos al entorno, cabe mencionar que existen bofedales (E770026 – N8387215) a aproximadamente 12m., donde se están almacenando los sedimentos no controlados de las plataformas, así mismo la plataforma cuenta con un área disturbada de 1 000m² aprox.”

Fotografía N° 6: Plataforma de perforación donde se observa los sondajes N° 5, 5A y 5B, ubicado en E 770014 – N 8387220, la plataforma no cuenta con sistema hidráulico para evitar arrastres de sedimento al bofeda ubicado a menos de 12 m aprox.

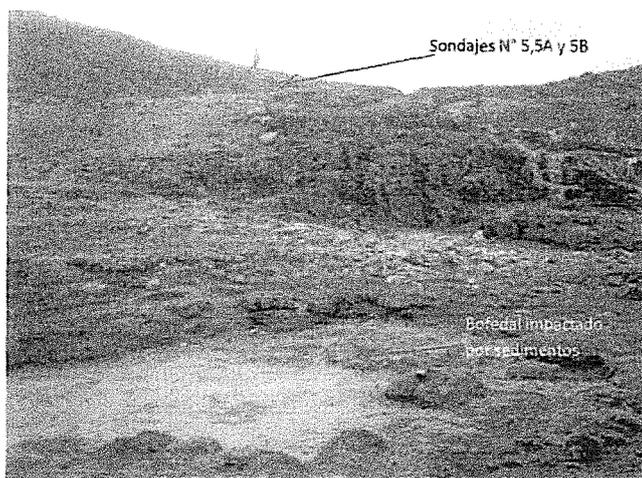
Fotografía N° 7: Se observa el bofedal aguas abajo de los sondajes N° 5, 5A y 5B, ubicado en E 770014 – N 8387220, la plataforma no cuenta con sistema hidráulico para evitar arrastres de sedimento al bofedal ubicado a menos de 12 m aprox.

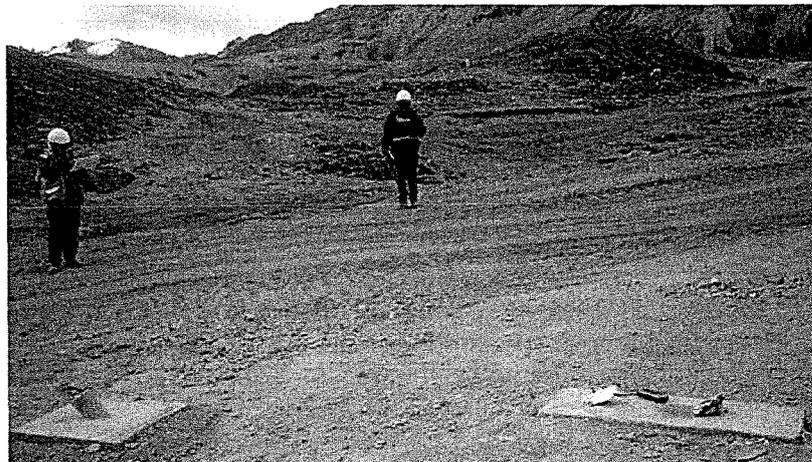
Los materiales de desbroce de la plataforma de los sondajes 1, 1A y 21 se han almacenado al costado de la vía de acceso y próximo de unos bofedales, cuyos sedimentos pueden ser arrastrados hacia bofedales por acción de las aguas de escorrentía.”

Fotografía N° 9: Se observa el bofedal adyacente a la plataforma de los sondajes 1, 1A y 21.

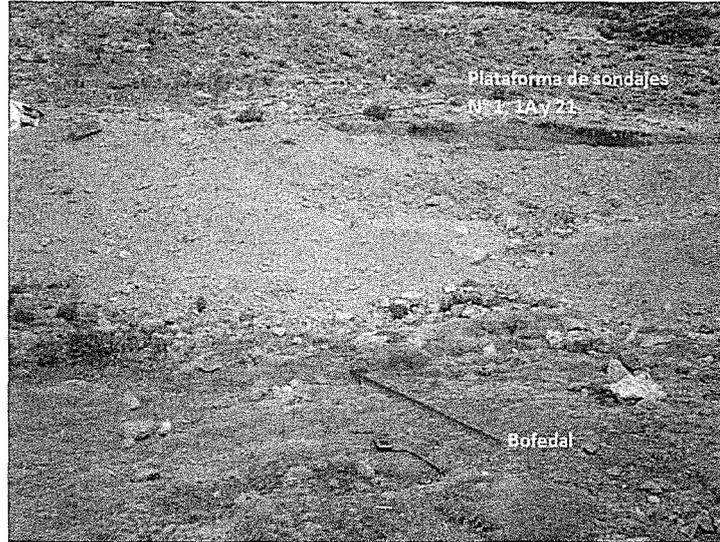
Fotografía N° 10: Se observa el bofedal, pendiente arriba se encuentra la plataforma del sondajes 1, 1A y 21, el desbroce generado por la apertura de la plataforma fue dispuesto en los taludes de las vías de acceso.

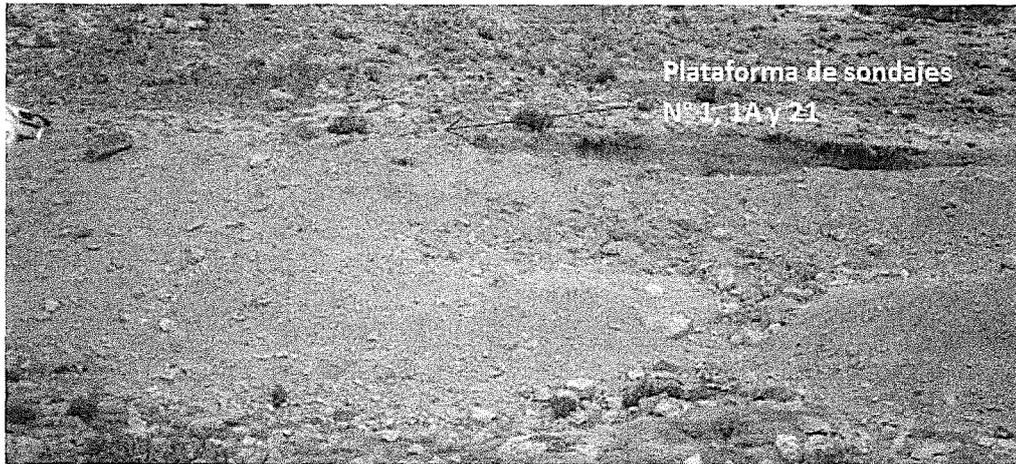
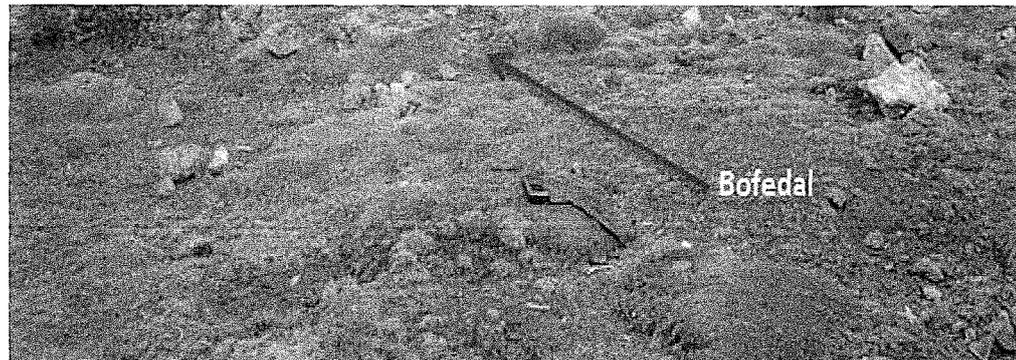
63. De la fotografía ampliada se visualiza el desbroce producto de la plataforma de los sondajes 1, 1A y 21 almacenado al costado de la vía de acceso y cuyos sedimentos podrían ser arrastrado hacia el bofedal.
64. Horizonte argumenta que constituye una flagrante vulneración al debido procedimiento que OEFA pretenda calificar a una determinada área como bofedal cuando de lo actuado en el expediente no se advierte una debida motivación. Además, los sondajes 1, 1A y 21 se encuentran a más de 250 metros de distancia del bofedal más cercano y en el EIAsd se efectuó el inventario de los bofedales de la zona, reportándose únicamente 4 bofedales.

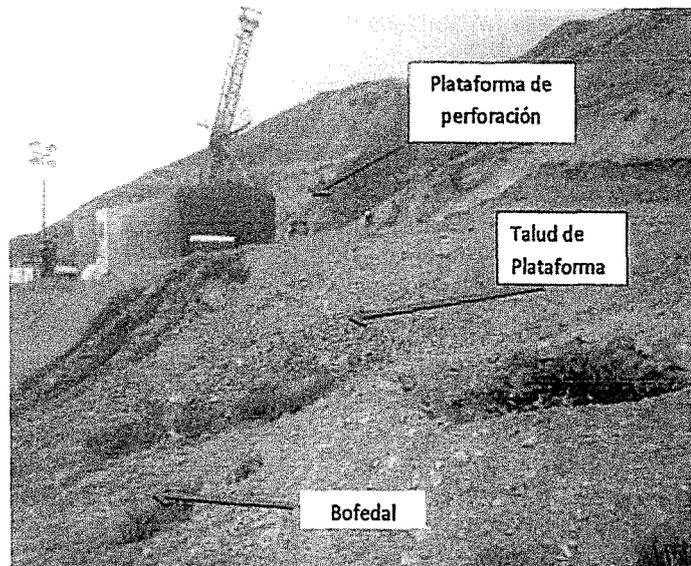
Fotografía N° 13: Plataforma de perforación del sondaje 41, el material de desbroce se ha almacenado en áreas colindantes con el bofedal.

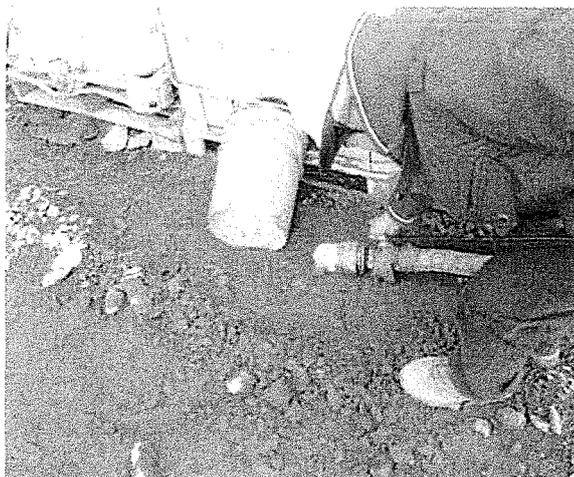
Fotografía N° 14: Aguas que se usan en la perforada discurrían por la plataforma de perforación, debido a problemas presentados en la válvula de la manguera.

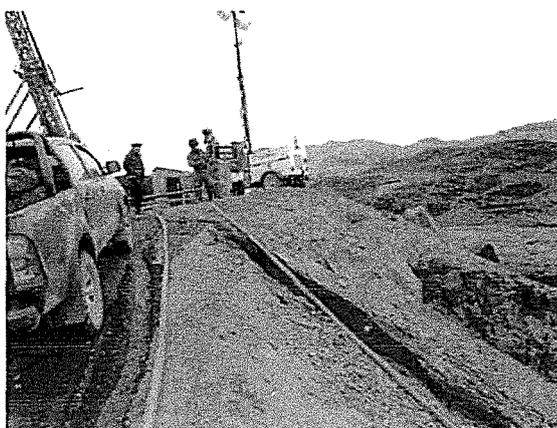
Fotografía N° 15: Aguas que ingresan a la perforadora discurrían por la plataforma y talud de la vía de acceso hasta el bofedal. Dichas aguas eran turbias por el arrastre de sedimentos.

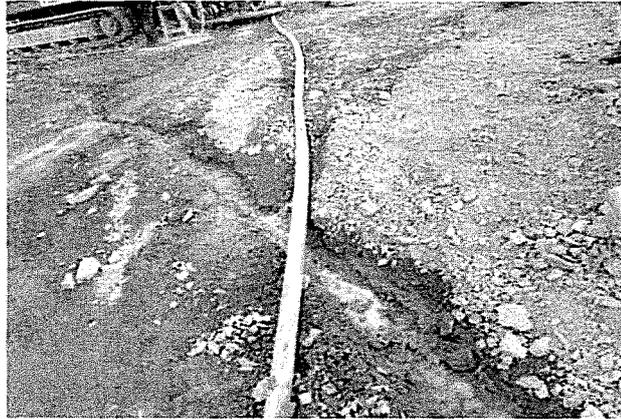
En la plataforma del sondaje 41, que está en operación, se ha observado la fuga de aguas con contenidos de lodos de perforación, debido a que la manguera que transporta los lodos de perforación a la poza de colección es de una longitud menor a lo requerido. Dichas aguas discurren por una parte de la plataforma y talud de la vía de acceso hasta el bofedal.”

Fotografía N° 17: Fuga de aguas con contenidos de lodos de perforación, discurría por la plataforma de perforación y talud de la vía de acceso, las cuales llegaban a un bofedal.

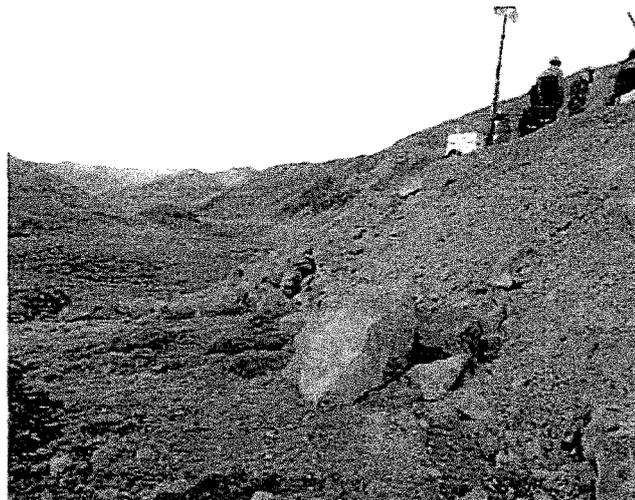
Fotografía N° 18: Bofedal a donde llegan las aguas que discurren por la plataforma de perforación del sondaje 41.

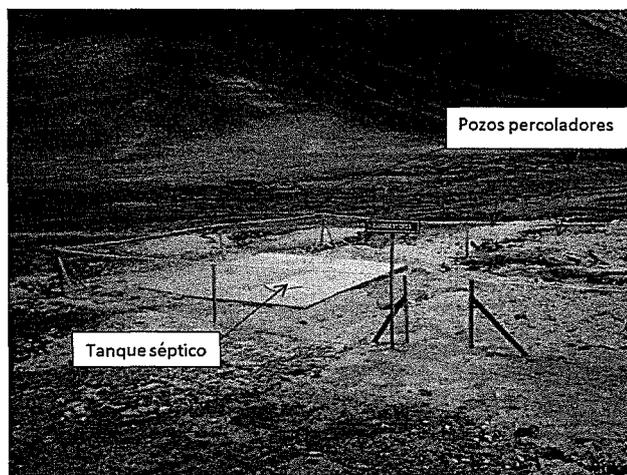
El tanque séptico cuenta con tres pozos percoladores los cuales se encuentran ubicados sobre bofedal, en los pozos percoladores se observa afloramientos de agua."

Fotografía N° 26: El titular minero construyó tanque séptico con pozos percoladores, a inmediaciones del bofedal.

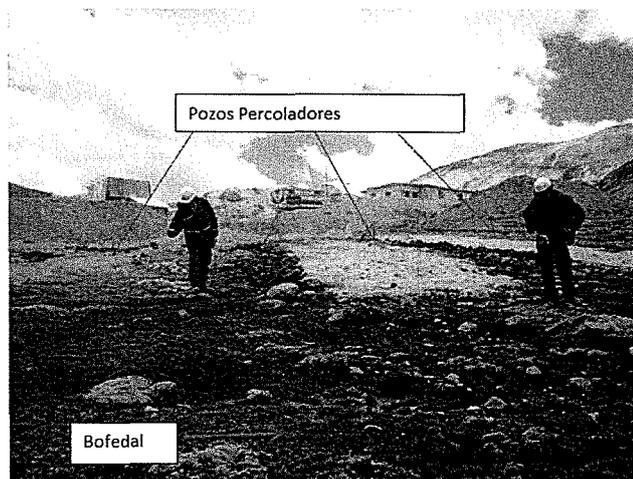
Fotografía N° 27: Los pozos percoladores ubicados aguas abajo del tanque séptico, se observó que estos percoladores no son eficientes ya que existe afloramiento de aguas al entorno donde se encuentra ubicado el bofedal.

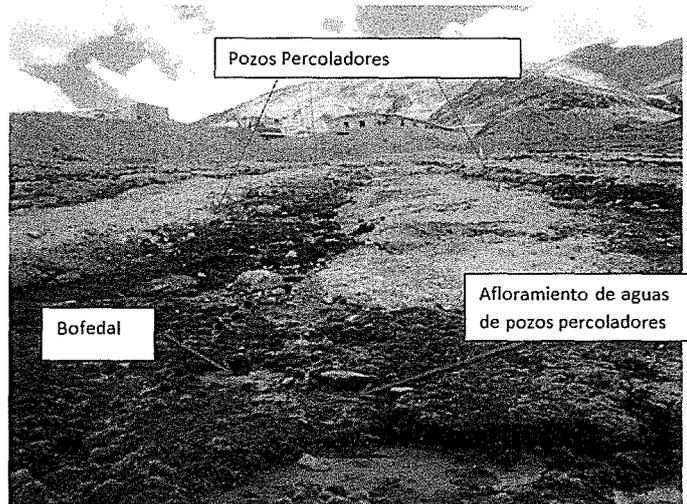
Fotografía N° 28: Los pozos percoladores ubicados aguas abajo del tanque séptico, se observó que estos percoladores no son eficientes ya que existe afloramiento de aguas al entorno donde se encuentra ubicado el bofedal.

82. En tal sentido, conforme a lo señalado anteriormente y lo observado en las fotografías, el titular minero habría construido un tanque séptico con tres pozos percoladores sobre un bofedal, asimismo estos pozos se encuentran funcionando inadecuadamente ya que existe afloramiento de aguas residuales.

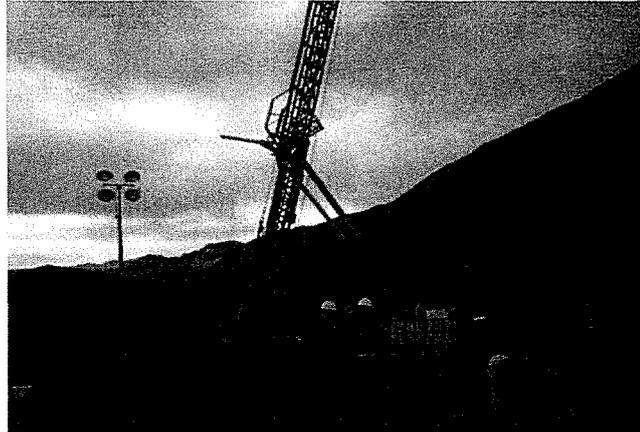
Fotografía N° 12: Plataforma de perforación del sondaje de perforación 41, se observa que cuentan con tanques de agua para perforación, se observa tachos para segregación de los residuos.

- 106. De acuerdo a la fotografía antes señalada se advierte la existencia de una plataforma de perforación; por tanto, el titular minero a la fecha de supervisión aún se encontraba desarrollando la etapa de perforación. Sin embargo, conforme a su cronograma de actividades debió estar en la etapa de cierre final.

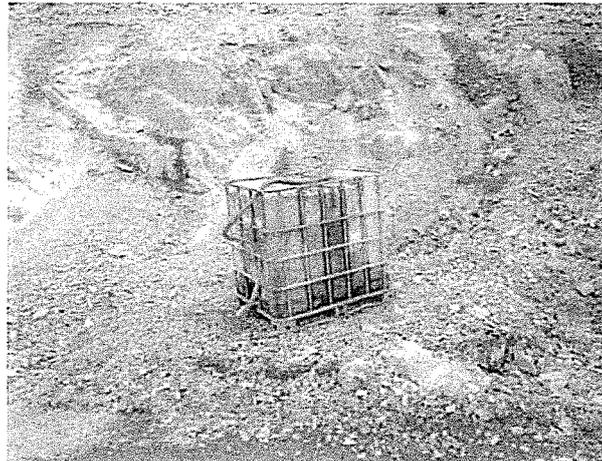
Fotografía N° 11: En inmediaciones de la plataforma de la perforación del sondaje 41 se encuentra almacenado un tanque de combustible el mismo que no cuenta con estanca de seguridad.

118. De la fotografía se observa que el tanque de combustible no cuenta con la base de parihuela de madera, el plástico que evitará el contacto con el suelo, ni los paños absorbentes.

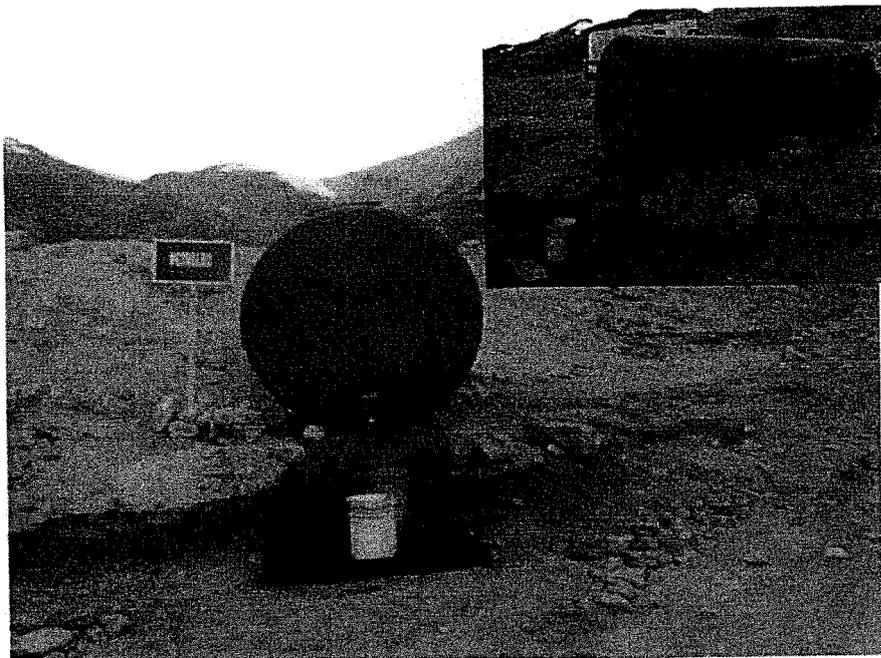
Fotografía N° 30: Se observa tanque de combustible ubicado (E769286 – N 8387084) en el campamento de contrata, el tanque no cuenta con sistema de contención en caso de derrames.

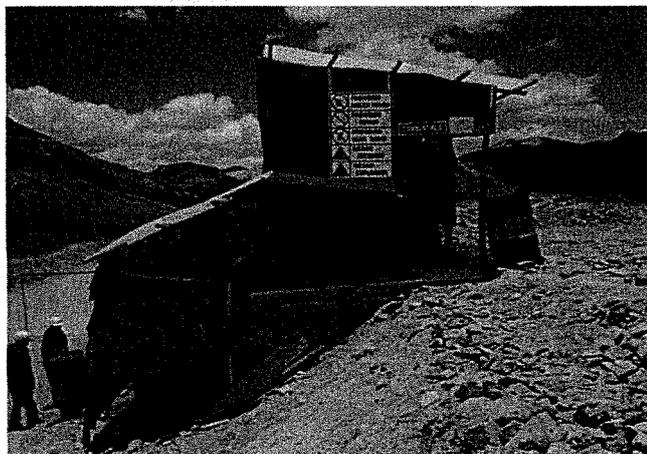
Fotografía N° 39: Almacén de combustible ubicado en el campamento del proyecto Millo. No cuenta con sistema de contención secundario.

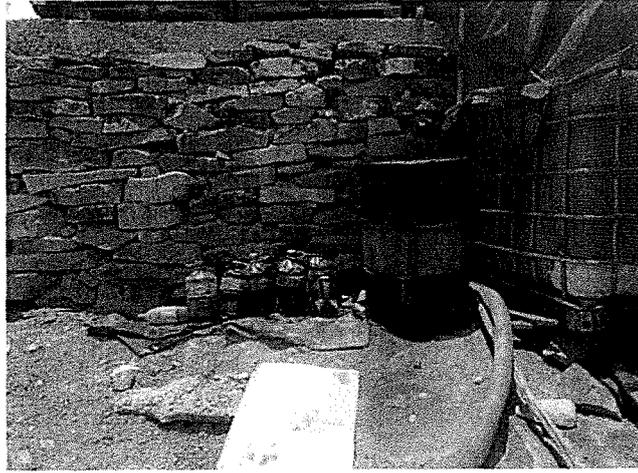
Fotografía N° 40: Almacén de combustible ubicado en el campamento del proyecto Millo. No cuenta con sistema de contención secundario.

130. De las fotografías se verifica que el titular minero no implementó en el almacén de combustibles una base de parihuela de madera y plástico que evitaría el contacto con el suelo ni con un sistema de contención mayor al 110% de su volumen de almacenamiento, incluyendo canales de derivación en caso de algún derrame accidental.

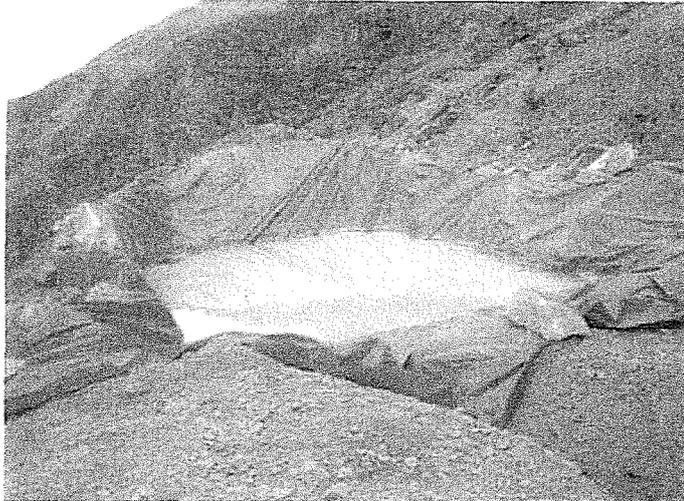
Fotografía N° 19: Primera poza de colección de lodos de perforación ubicada en las coordenadas E770678 – N8386292. La poza no cuenta con geomembrana.

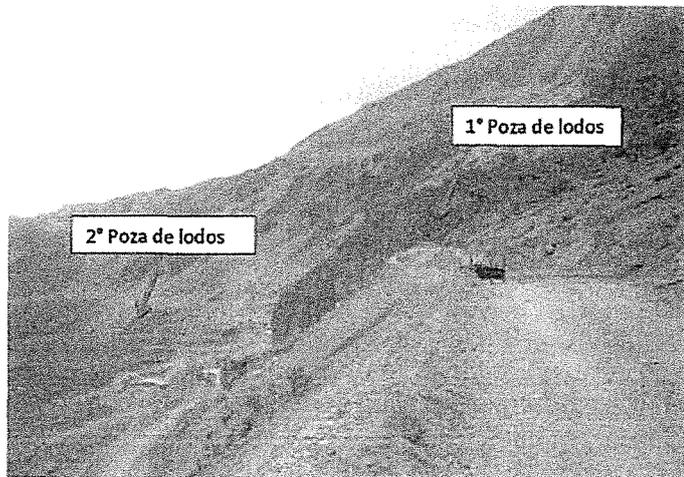
Fotografía N° 20: Se observa las dos pozas de sedimentación de lodos de perforación, 1° poza de lodos ubicada en E 770678 – N 8386292, la 2° pozas de lodos ubicada en E 770676 – N 8386300, ambas pozas cuentan con base de plástico color celeste.

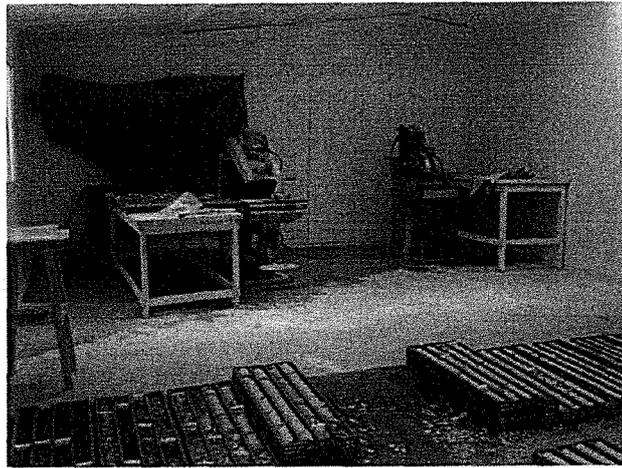
Fotografía N° 31: Área de corte y habilitación de testigos, donde se realiza corte el que genera aguas con sedimentos.

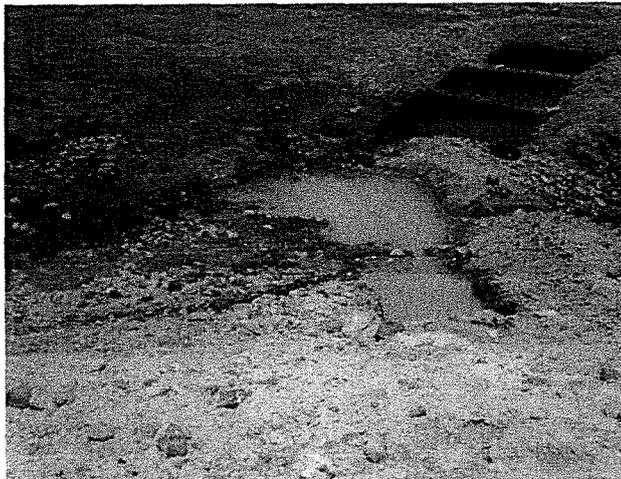
Fotografía N° 32: El agua con sedimentos que es generada en el corte de los testigos, son derivados a cinco pozas de sedimentación las cuales son descargadas al ambiente mediante filtración.

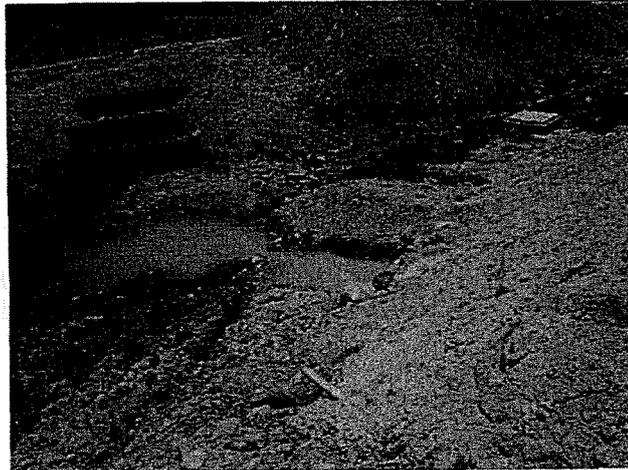
Fotografía N° 33: El agua con sedimentos que es generada en el corte de los testigos, son derivados a cinco pozas de sedimentación las cuales son descargadas al ambiente mediante filtración.

156. De las fotografías se observa que existe un área donde realizan cortes de los testigos⁴¹, productos de estos cortes generan agua con sedimento, estas aguas son derivadas a cinco pozas de sedimentación las mismas que por infiltración son descargadas al ambiente.

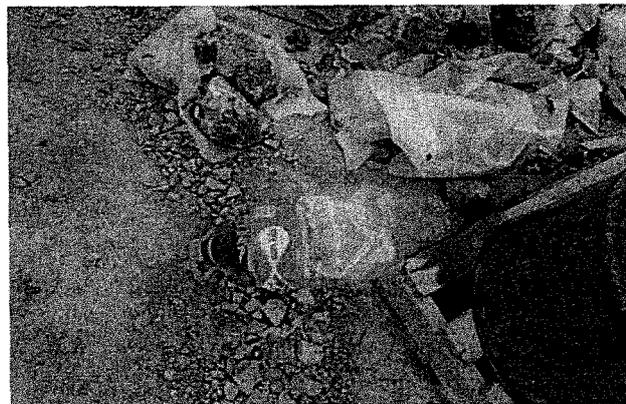
Se ha observado pequeñas cantidades de residuos sólidos, como papeles, cartones, madera, botellas de plástico, tuberías de PVC, trapos y chatarra, que se encuentran dispersos en la zona de exploración, los que requieren ser recolectados y dispuestos adecuadamente."

Fotografía N° 41: Residuos sólidos sobre suelo natural cerca al campamento de contrata.

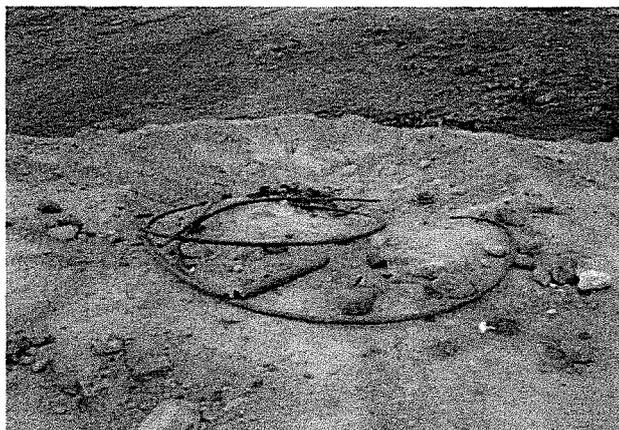
Fotografía N° 42: Residuos sólidos sobre suelo natural cerca al campamento de contrata.

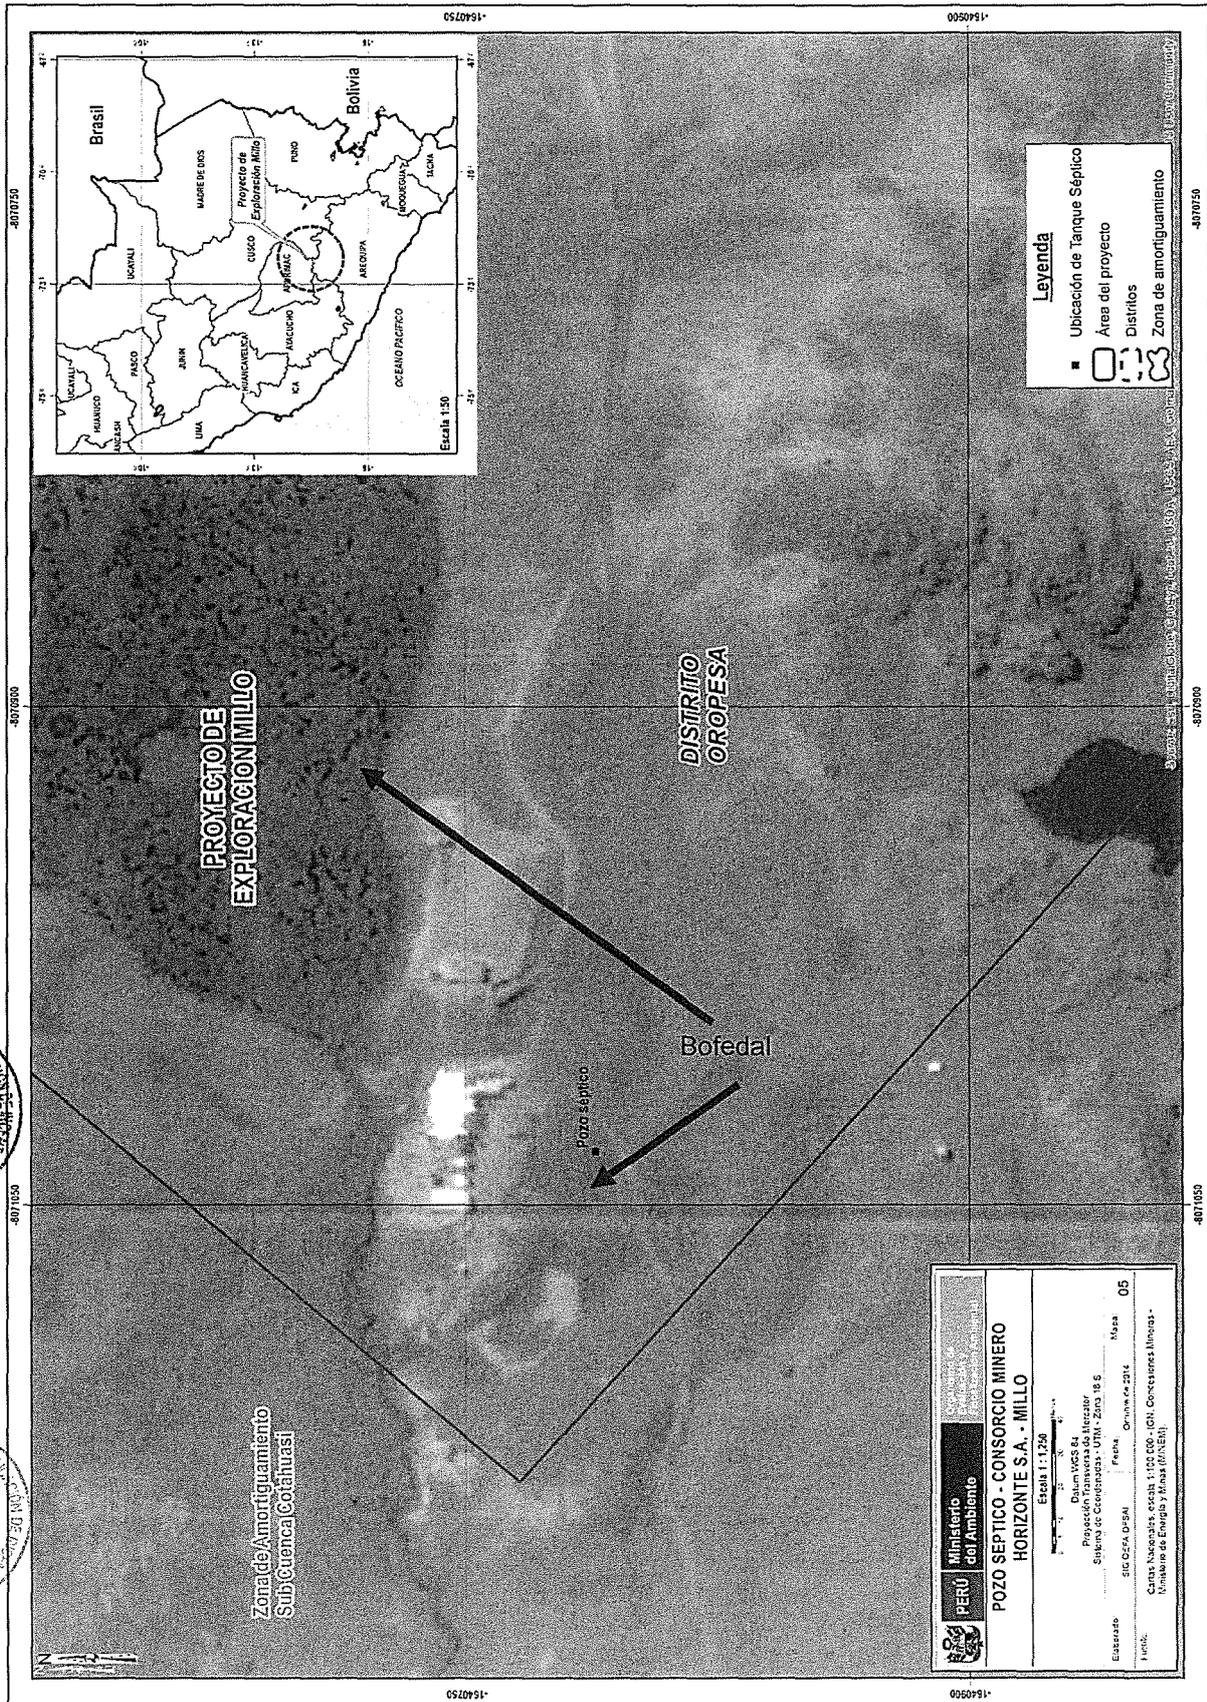
ANEXO N° 5:

84. Al respecto, cabe señalar que, el Sistema de Información Geográfica de la Dirección de Fiscalización, Sanción y Aplicación de Incentivos del OEFA, elaboró el Mapa N° 01 y 05 (Anexos 1 y 5 de la presente Resolución), elaborado con imágenes Ikonos de fecha 6 de junio del 2010, es decir, en época seca (sin presencia de lluvias), apreciándose que el pozo séptico se encuentra sobre un bofedal, corroborándose lo detectado en la Supervisión Especial 2011.
