EXPEDIENTE N° : 566-2013-OEFA/DFSAI/PAS
 ADMINISTRADO : IMPALA TERMINALS PERÚ S.A.C.
 UNIDAD MINERA : DEPÓSITOS DE CONCENTRADOS MILLER
 UBICACIÓN : DISTRITO CALLAO Y PROVINCIA
 CONSTITUCIONAL DEL CALLAO
 SECTOR : MINERÍA
 MATERIA : VERIFICACIÓN DE CUMPLIMIENTO DE MEDIDA
 CORRECTIVA

SUMILLA: Se declara el cumplimiento de las medidas correctivas ordenadas mediante Resolución Directoral N° 023-2015-OEFA/DFSAI del 12 de enero de 2015, por parte de Impala Terminals Perú S.A.C., relacionadas a las siguientes acciones:

Resolución Directoral N° 1106 -2015-OEFA/DFSAI

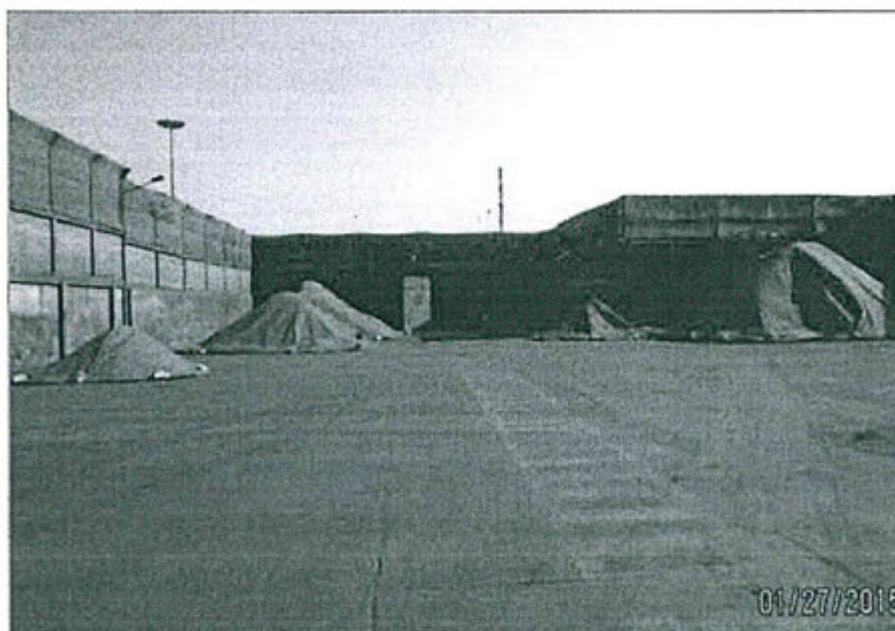
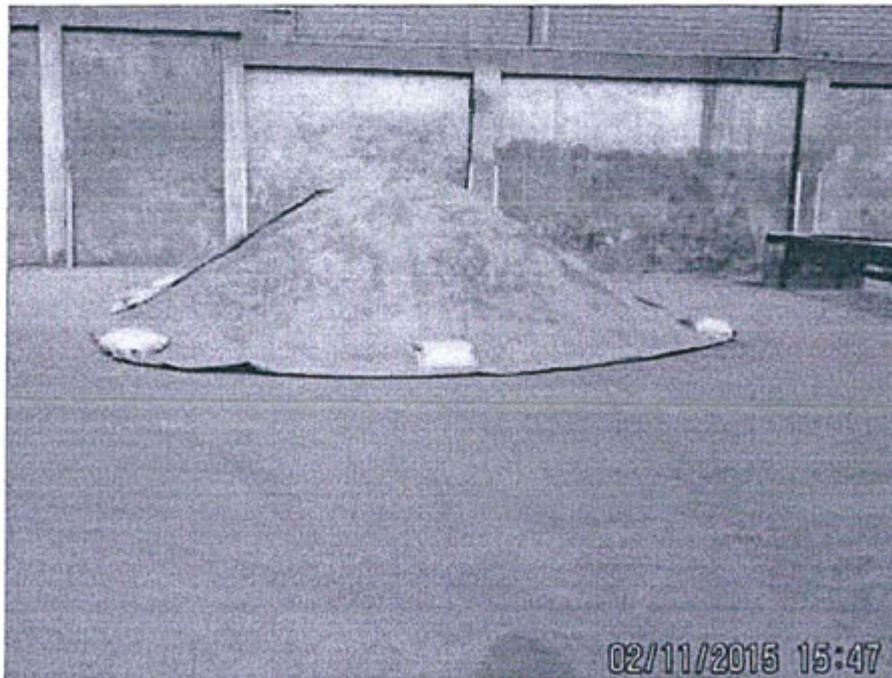
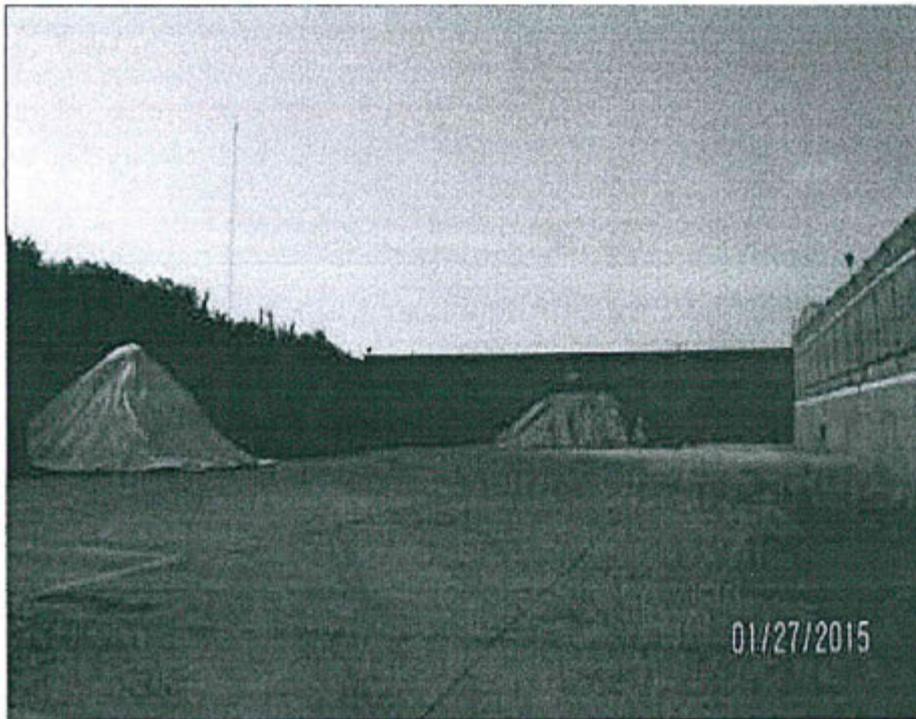
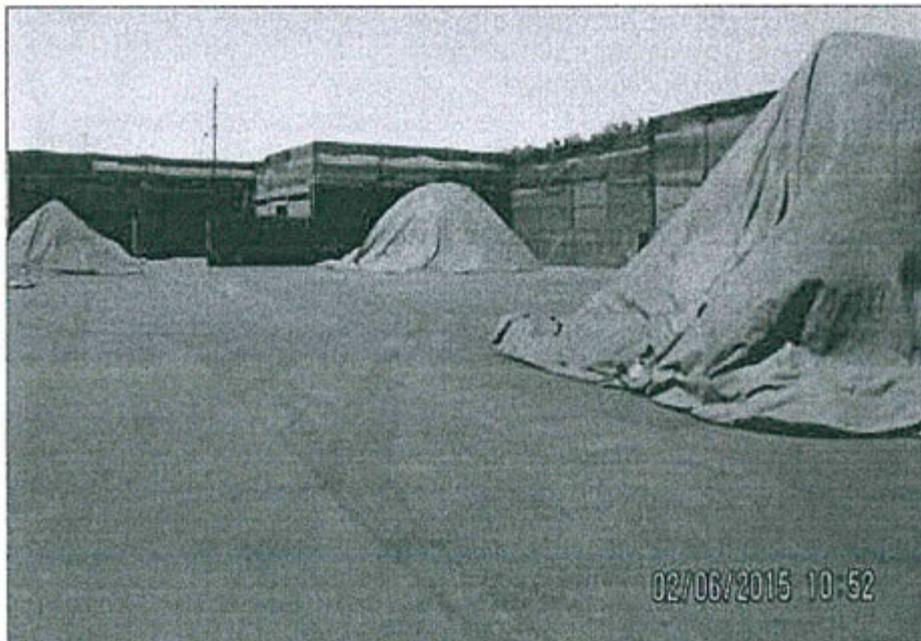
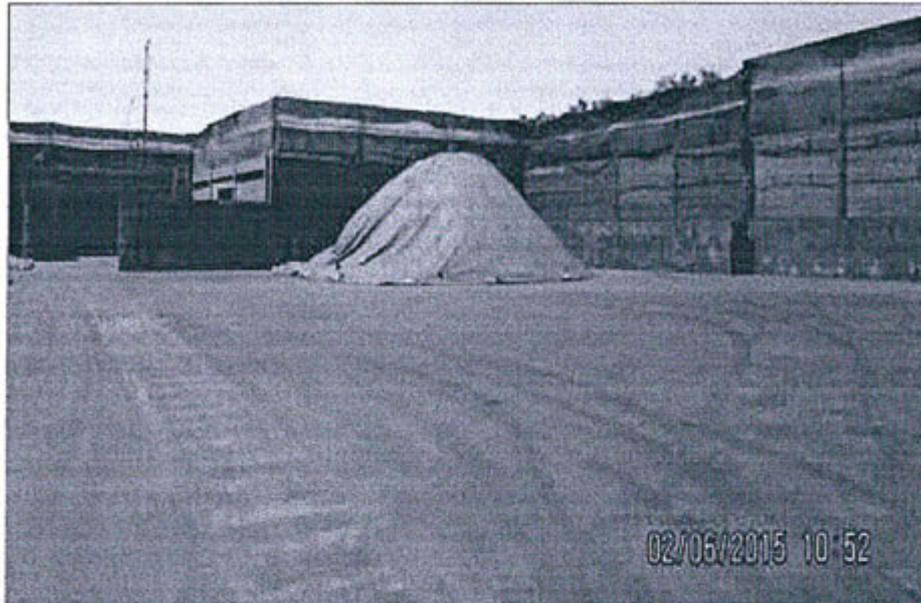
Fotografía N° 1: Patio N° 2 donde se ubican las rumas de concentrado cubiertas con mantas en buen estado

Fotografía N° 2: Patio N° 2 donde se ubican las rumas de concentrado cubiertas con mantas en buen estado

Fotografía N° 3: Patio N° 2 donde se ubican las rumas de concentrado cubiertas con mantas en buen estado

Fotografía N° 4: Patio N° 2 donde se ubican las rumas de concentrado cubiertas con mantas en buen estado

Fotografía N° 5: Patio N° 2 donde se ubican las rumas de concentrado cubiertas con mantas en buen estado

Fotografía N° 6: Patio N° 2 donde se ubican las rumas de concentrado cubiertas con mantas en buen estado

26. Así, de las imágenes se advierte que las mantas se mantienen en buenas condiciones sin presentar aberturas o roturas, por lo que el administrado cumplió con el compromiso ambiental establecido en su EIA Depósito Miller, referente al manejo adecuado de concentrados en los depósitos.

27. En atención a los medios probatorios presentados por Impala se concluye que las rumas de concentrados estaban cubiertas con mantas en buen estado y fijadas en el suelo, cumpliendo la función de evitar una erosión eólica.
28. De conformidad con lo expuesto en los considerandos precedentes, se evidencia que Impala cumplió con la medida correctiva N° 1 ordenada mediante la Resolución Directoral N° 023-2015-OEFA/DFSAI.

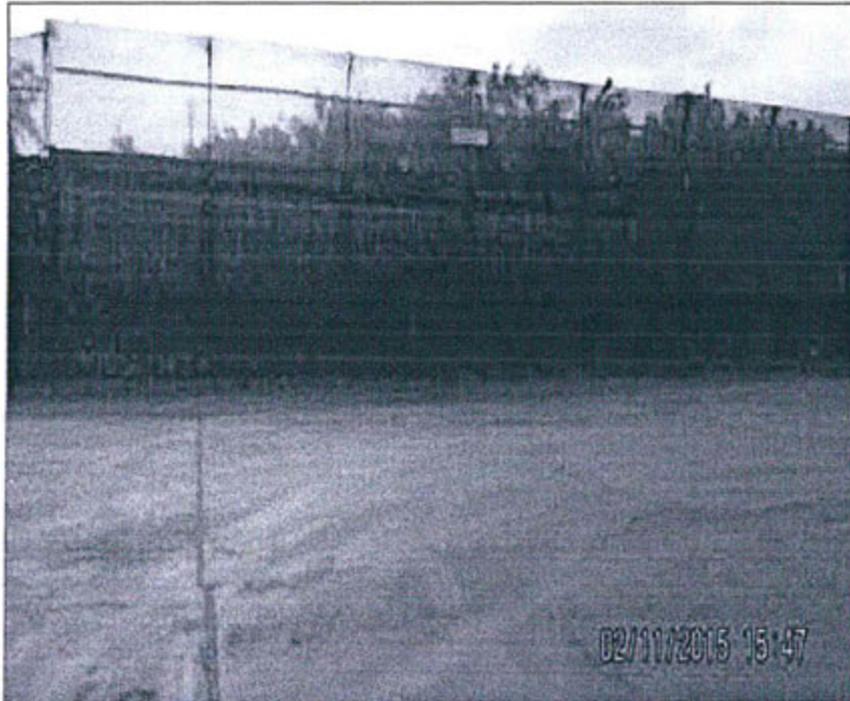
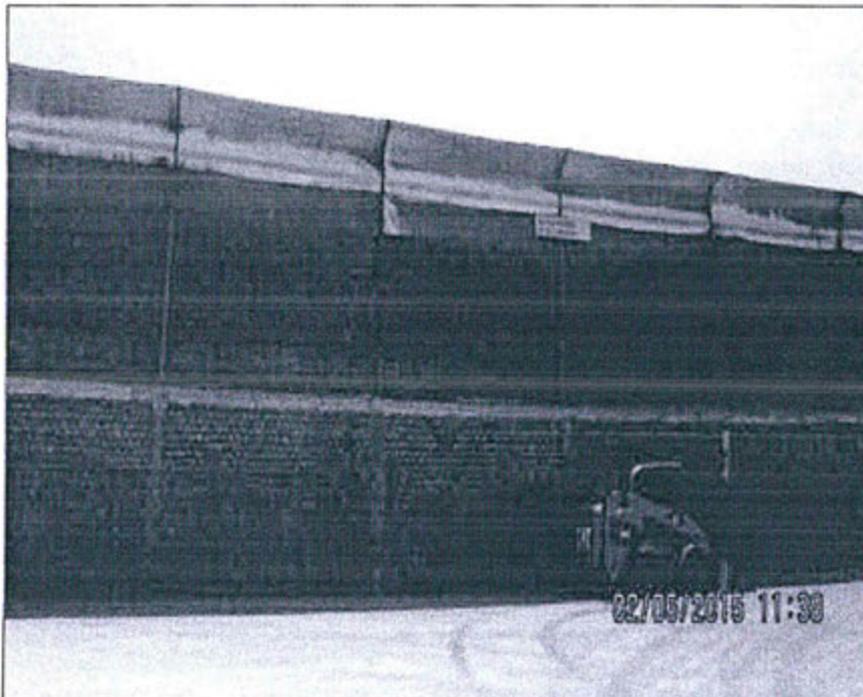
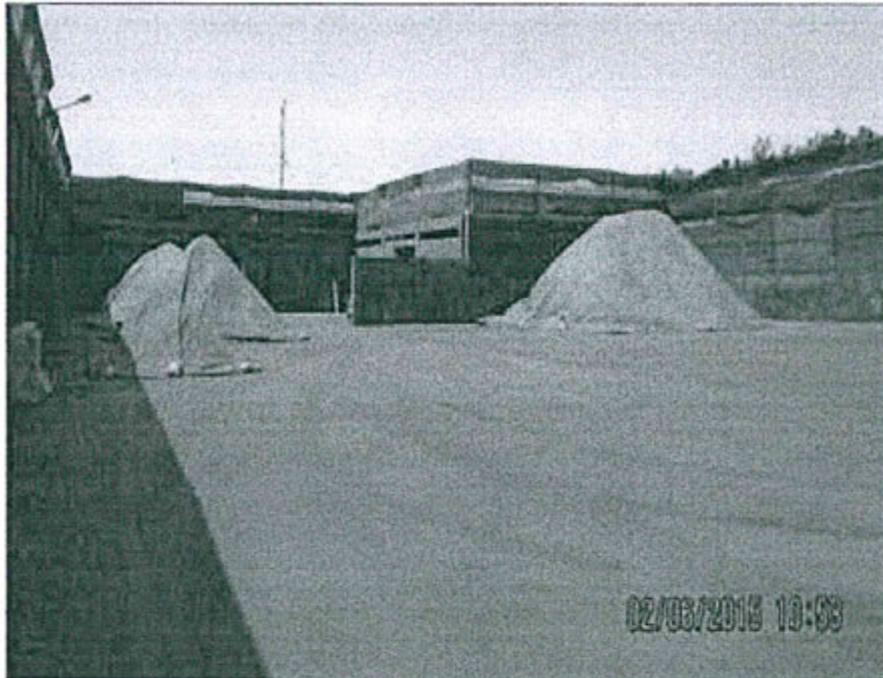
34. Al respecto, corresponde mencionar que en las seis (6) fotografías consta la fecha en la cual fueron capturadas. Asimismo, de estas imágenes se evidencia que las mallas Rachel se encontraban reparadas y sobre el muro perimétrico, las cuales se no presentan desgaste o roturas del material, tal como se observa a continuación:

Fotografía N° 7: Patio N° 2 donde se muestran las mallas rachel, instaladas sobre el muro perimétrico, debidamente instaladas y en óptimas condiciones

Fotografía N° 8: Patio N° 2 donde se muestran las mallas rachel, instaladas sobre el muro perimétrico, debidamente instaladas y en óptimas condiciones

Fotografía N° 9: Patio N° 2 donde se muestran las mallas Rachel, instaladas sobre el muro perimétrico, debidamente instaladas y en óptimas condiciones

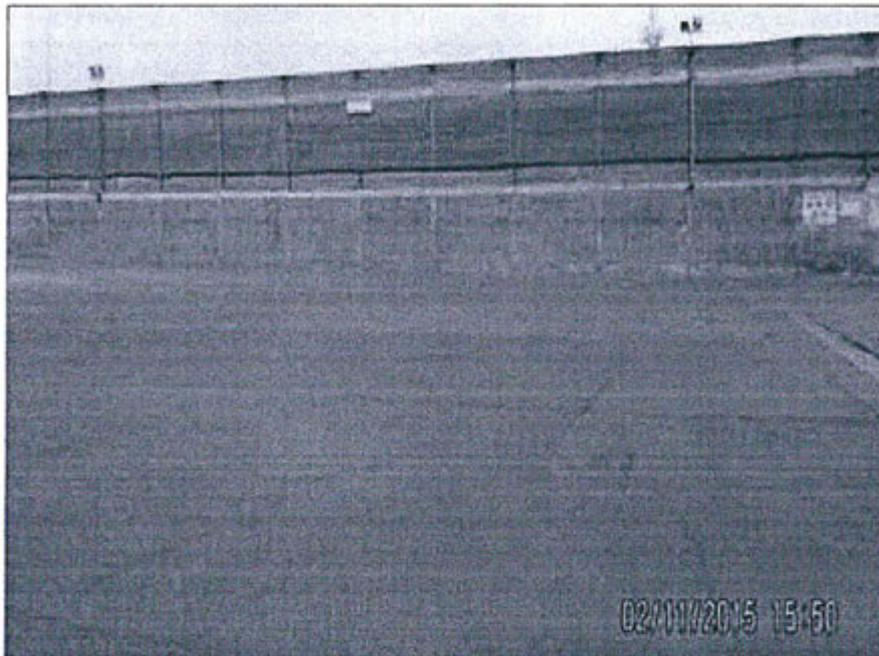
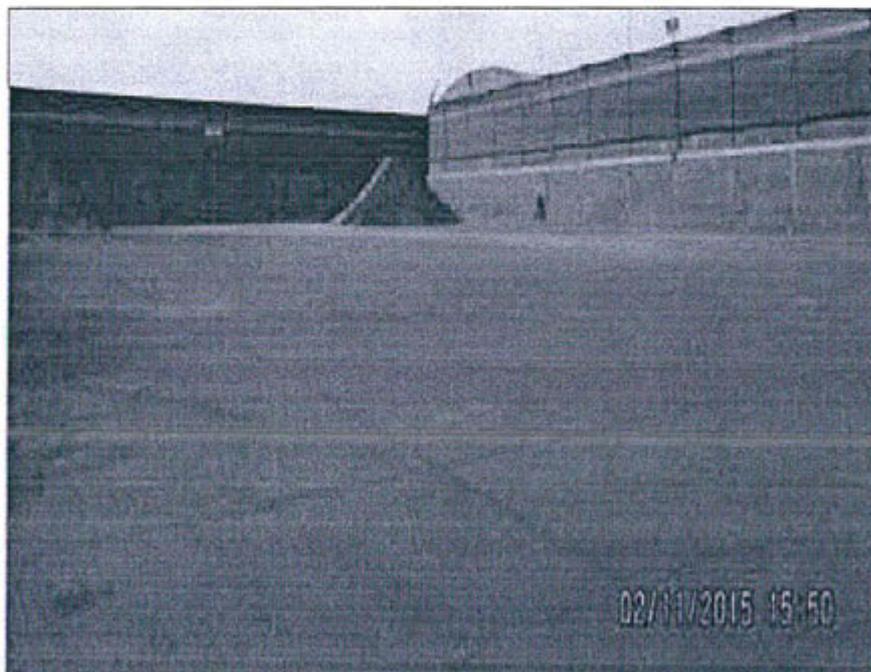
Fotografía N° 10: Patio N° 1 donde se muestran las mallas Rachel, instaladas sobre el muro perimétrico, debidamente instaladas y en óptimas condiciones

Fotografía N° 11: Patio N° 1 donde se muestran las mallas rachel, instaladas sobre el muro perimétrico, debidamente instaladas y en óptimas condiciones

Fotografía N° 12: Patio N° 1 donde se muestran las mallas rachel, instaladas sobre el muro perimétrico, debidamente instaladas y en óptimas condiciones

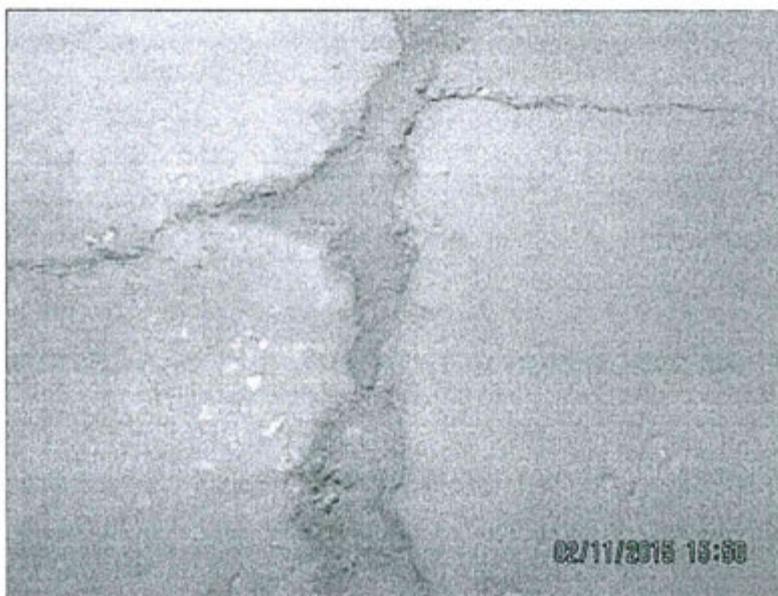
Fotografía N° 13: Patio N° 1 donde se muestran las grietas selladas con concreto

Fotografía N° 14: Patio N° 1 donde se muestran las grietas selladas con concreto

Fotografía N° 15: Patio N° 2 donde se muestran las grietas selladas con concreto

48. Conforme a ello, de las fotografías N° 13 a 15 contenidas en el Informe de Cumplimiento de Medidas Correctivas, se advierte que el resanado de las grietas y fisuras se realizó con material de concreto²³, mientras que en las fotografías N° 16 a 18 se evidencia que el sellado de las grietas y fisuras se realizó con brea²⁴.

²³ De esta manera, el material de concreto dará continuidad a la estructura anterior.

51. En atención a lo expuesto y a los medios probatorios presentados por Impala, la DFSAI concluye que las fisuras y grietas encontradas en la losa del patio de concentrados del Depósito Miller, han sido reparadas y selladas, por lo que Impala cumplió con la medida correctiva N° 3 ordenada mediante la Resolución Directoral N° 023-2015-OEFA/DFSAI; y, por tanto, corresponde declarar cumplida la presente medida correctiva.

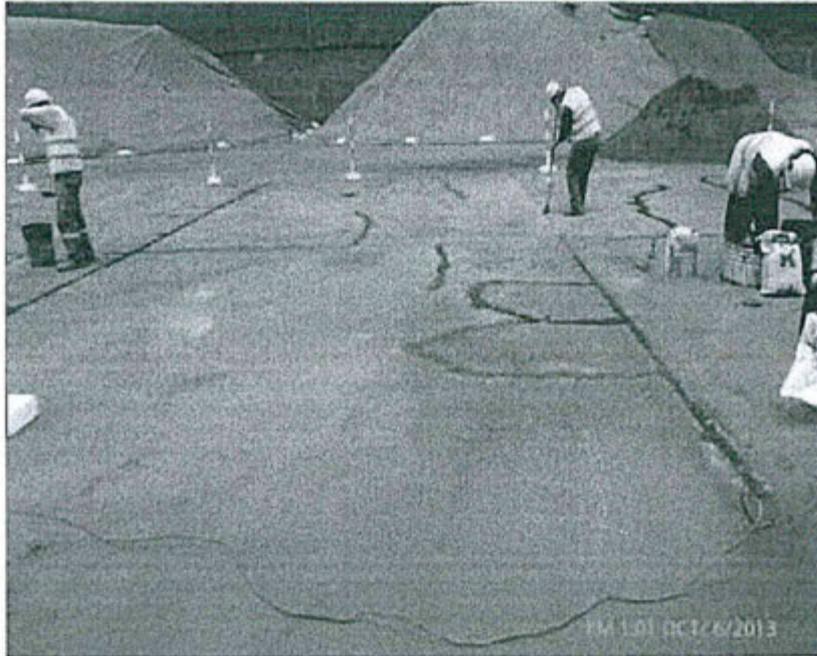
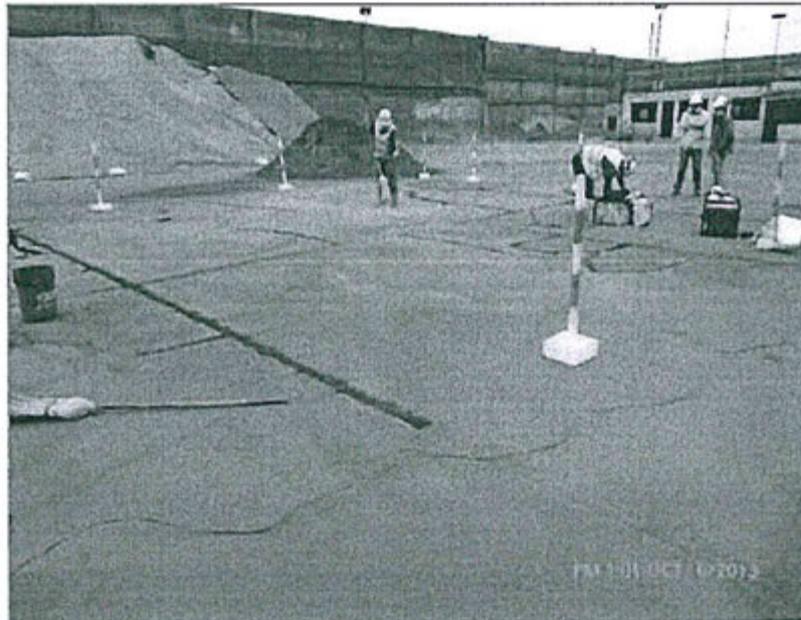
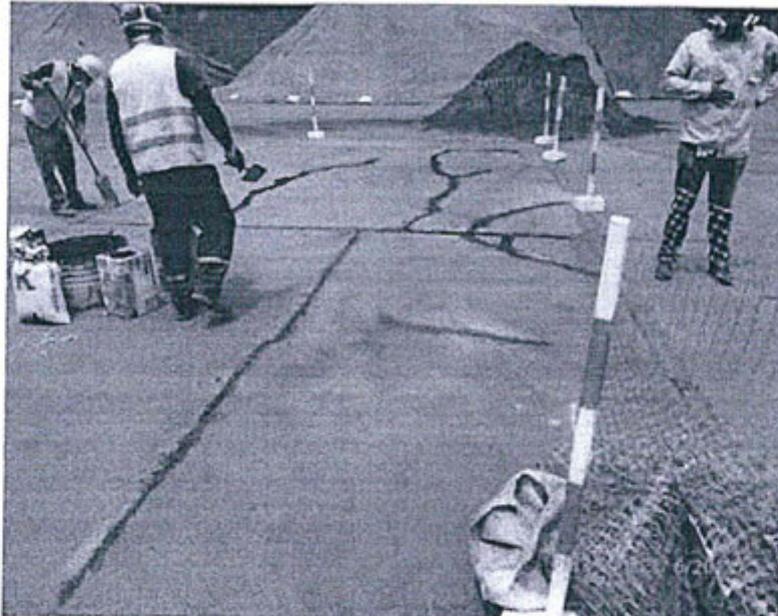
Fotografía N° 16: Patio N° 2 donde se muestran las grietas selladas con brea

Fotografía N° 17: Patio N° 1 donde se muestran las grietas selladas con brea

Fotografía N° 18: Patio N° 1 donde se muestran las grietas selladas con brea

²⁴ La brea al ser un material impermeable permitirá amortiguar futuras dilataciones en la estructura.
