Resolución Directoral N° 1103-2015-OEFA/DFSAI

Expediente N° 458-2014-OEFA/DFSAI/PAS

EXPEDIENTE N° : 458-2014-OEFA/DFSAI/PAS  
ADMINISTRADO : COMPAÑÍA MINERA ARES S.A.C.  
UNIDAD MINERA : SELENE  
UBICACIÓN : DISTRITO DE COTARUSE, PROVINCIA DE  
AYMARAES Y DEPARTAMENTO DE APURÍMAC  
SECTOR : MINERÍA  
MATERIA : VERIFICACIÓN DE CUMPLIMIENTO DE MEDIDAS  
CORRECTIVAS

**SUMILLA:** Se declara el cumplimiento de las medidas correctivas ordenadas mediante Resolución Directoral N° 189-2015-OEFA/DFSAI del 27 de febrero del 2015, consistentes en que Compañía Minera Ares S.A.C. realice lo siguiente:

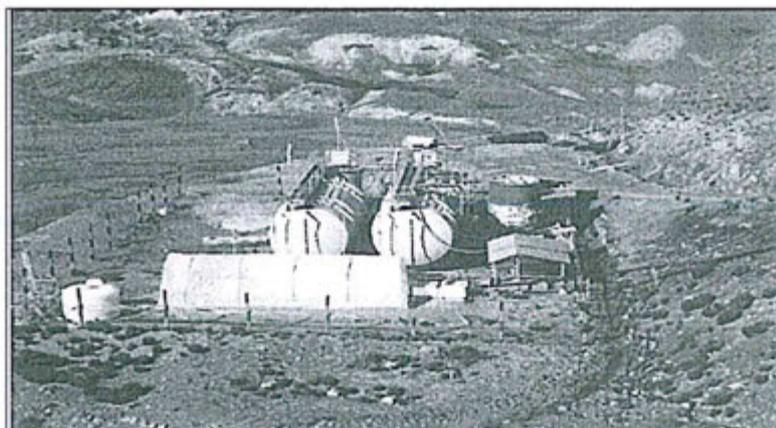
42. Ares indicó haber instalado en el año 2013 una nueva PTARD para el tratamiento de aguas residuales domésticas. Al respecto, presentó la siguiente vista fotográfica:

Vista de la instalación de la nueva PTARD  
Fotografía adjunta al escrito de fecha 25 de abril del 2015

50. De esta manera, se cumplió con el objetivo de la medida correctiva ordenada, el cual era que el administrado mejore su sistema de tratamiento de las aguas residuales domésticas a efectos de detectar y corregir las deficiencias que afectan el tratamiento de dichas aguas y que provocaron el exceso del parámetro Sólidos Totales Suspendedos.

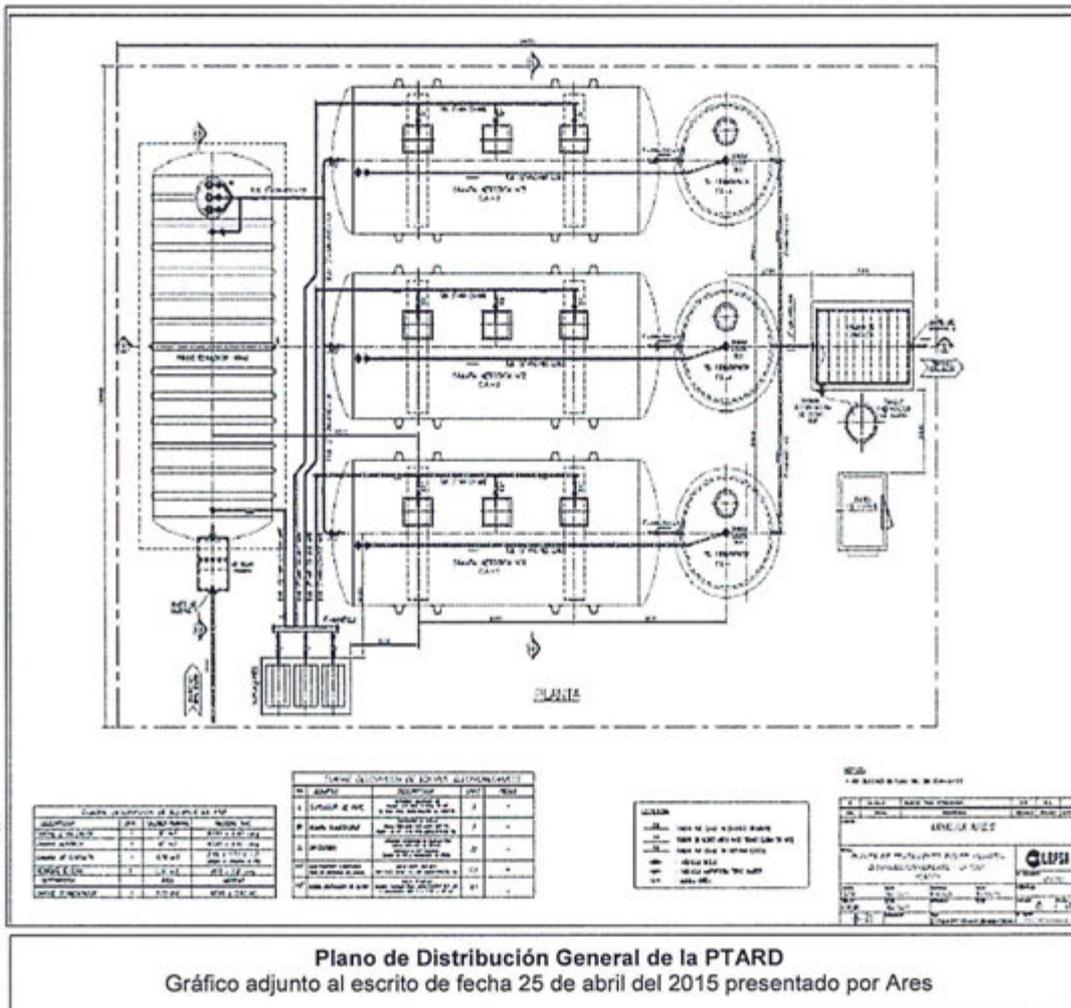
<sup>32</sup> Folio 1022 del expediente (Anexo 1 del documento denominado "Memoria Descriptiva Planta Modular Compacta en FRP para Tratamiento de Efluentes Domésticos – BIOLEP 240m3/día").

<sup>29</sup> ETAPA II – Aireación  
Ocurre en la Cámara de Aireación o Reactor Biológico y es en esta etapa donde se forma y mantiene una colonia de microorganismos aeróbicos o lodo biológico el cual degradará la materia orgánica presente en el efluente crudo (Digestión aeróbica y abatimiento de la DBO). Para mantener vivo este lodo biológico, se requiere de la alimentación de aire en el proceso.

<sup>31</sup> ETAPA IV – Desinfección  
En esta etapa, el efluente es desinfectado en la Cámara de Contacto mediante la utilización de una solución clorada. El cloro será dosificado e inyectado mediante una bomba de diafragma a una concentración de 0.8 a 1.0 ppm. Este sistema a niveles permisibles de desinfección permitirá eliminar la contaminación bacteriológica, antes de entregar el efluente tratado al punto de vertimiento designado por el cliente.

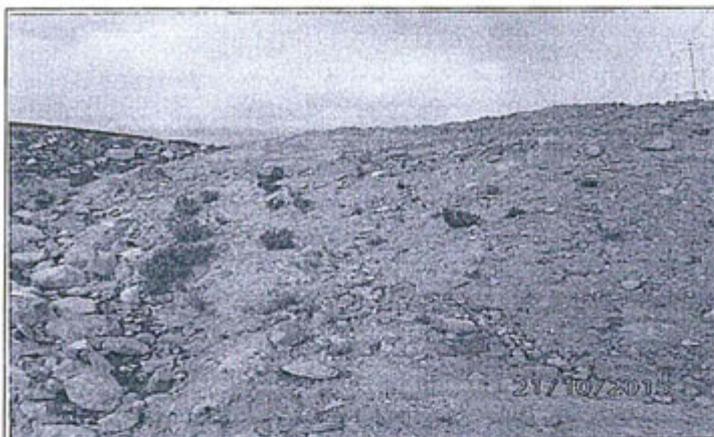
Coordenadas UTM  
WGS 84: 701 050 E, 8  
378 220 N

Vista del área donde se ubicada la tubería de descarga de efluentes líquido minero- metalúrgico

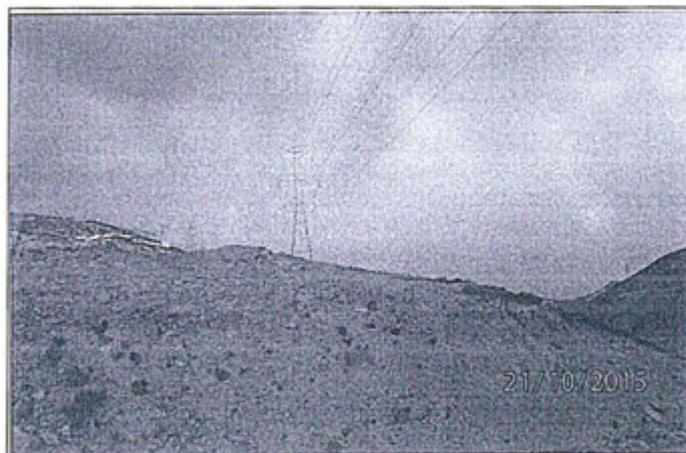
Coordenadas UTM  
WGS 84: 701 015 E, 8  
378 215 N

Vista del área donde se ubicada la tubería de descarga de efluentes líquido minero- metalúrgico

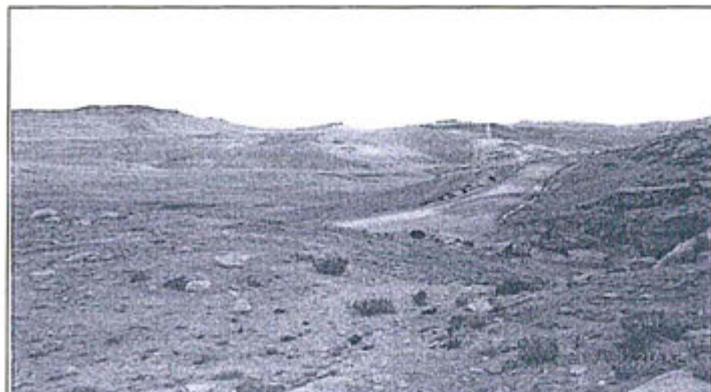
Coordenadas UTM  
WGS 84: 701 025 E, 8  
378 225 N

Vista del área donde se ubicada la tubería de descarga de efluentes líquido minero- metalúrgico

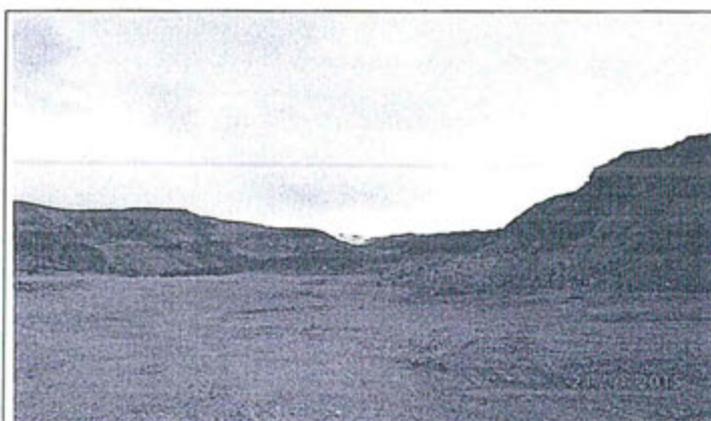
Coordenadas UTM  
WGS 84: 702 100 E, 8  
379 380 N

74. Asimismo, informó que el mineral de la cancha temporal fue procesado en la Planta de Beneficio Selene y el material residual fue dispuesto en la cancha de desmonte ubicada en las coordenadas UTM WGS 84 N 8379993 y E 0702014. Por último, indicó que el área se encuentra libre, sin uso específico y sin alguna señalización que la identifique como cancha de mineral.

Vista del área sin mineral  
Fotografía adjunta al escrito de fecha 23 de octubre del 2015

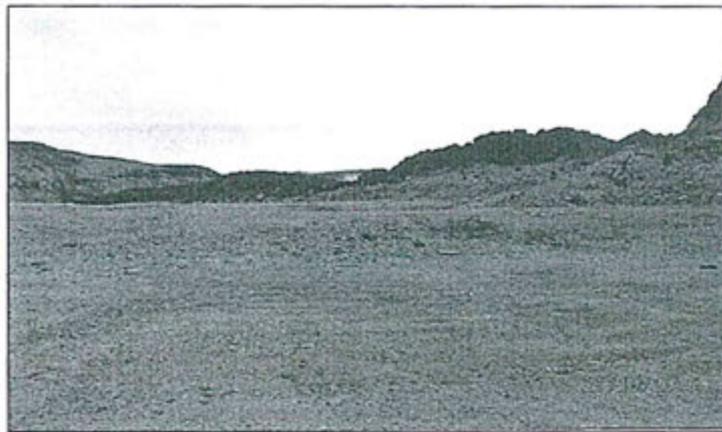
Coordenadas UTM  
WGS 84: 702 040 E, 8  
379 360 N

**Vista del área sin mineral**
