**EXPEDIENTE N°** : 147-2011-DFSAI/PAS  
**ADMINISTRADO** : VOLCAN COMPAÑÍA MINERA S.A.A.  
**UNIDAD MINERA** : TICLIO  
**UBICACIÓN** : DISTRITO DE CHICLA, PROVINCIA DE HUAROCHIRÍ, DEPARTAMENTO DE LIMA  
**SECTOR** : MINERÍA  
**MATERIA** : VERIFICACIÓN DE CUMPLIMIENTO DE MEDIDA CORRECTIVA

**Se declara el cumplimiento de las medidas correctivas ordenadas mediante Resolución Directoral N° 557-2014-OEFA/DFSAI del 30 de setiembre de 2014, por parte de Volcan Compañía Minera S.A.A., consistentes en:**

Resolución Directoral N° 1101-2015-OEFA/DFSAI

Expediente N° 147-2011-OEFA-DFSAI/PAS

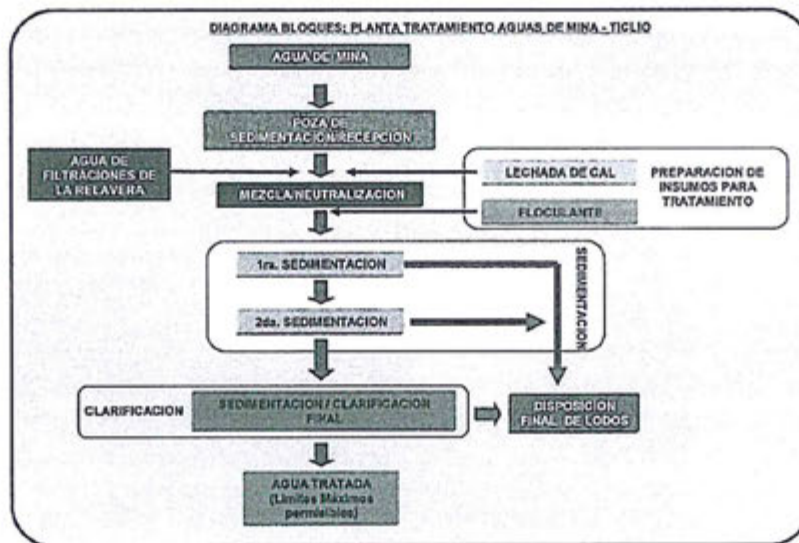
Esquema N° 1: Planta de tratamiento de aguas de mina Ticlio

26. En dicho flujo se explica que el agua de mina ingresa a una poza de sedimentación para su tratamiento, en donde se realiza un proceso de sedimentación mediante la neutralización de los agentes contaminantes. Luego del proceso de sedimentación, se procede a clarificarla para luego descargarla al ambiente como agua tratada.
27. Conforme se aprecia, la empresa cumplió con presentar un flujo del tratamiento del agua de mina.

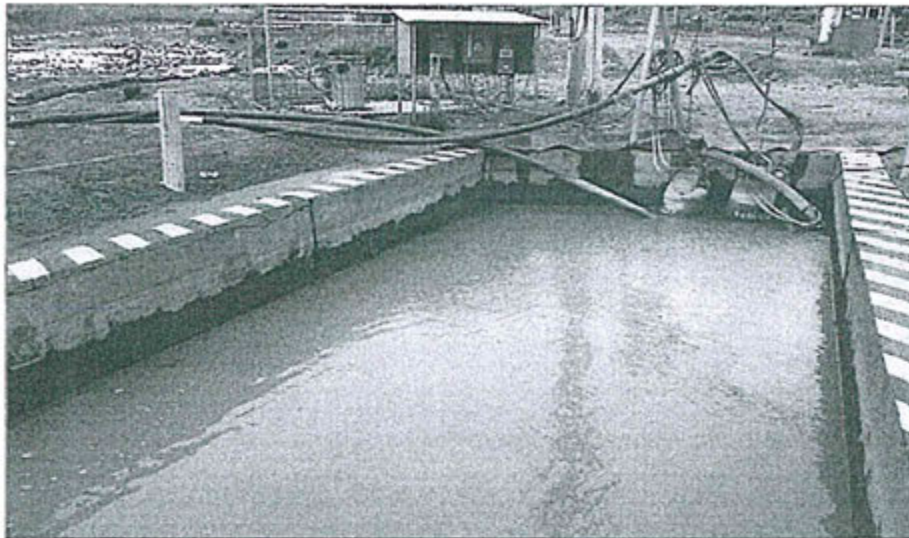
Fotografía N° 1: Se observa el sistema de bombeo automático instalado en la poza de colección N° 1. Ubicación de las bombas N° 1 y N° 2.

50. De la revisión de los medios probatorios presentados por Volcan, se evidencia que el sistema cuenta con un sensor que se activa automáticamente cuando el agua de la poza N° 1 llega a determinado nivel de la poza de colección N° 1, a fin de derivar el agua hacia la planta de neutralización respectiva y evitar reboses. Asimismo, dicho sistema cuenta con una poza de contingencia N° 2, utilizada en casos de emergencias.

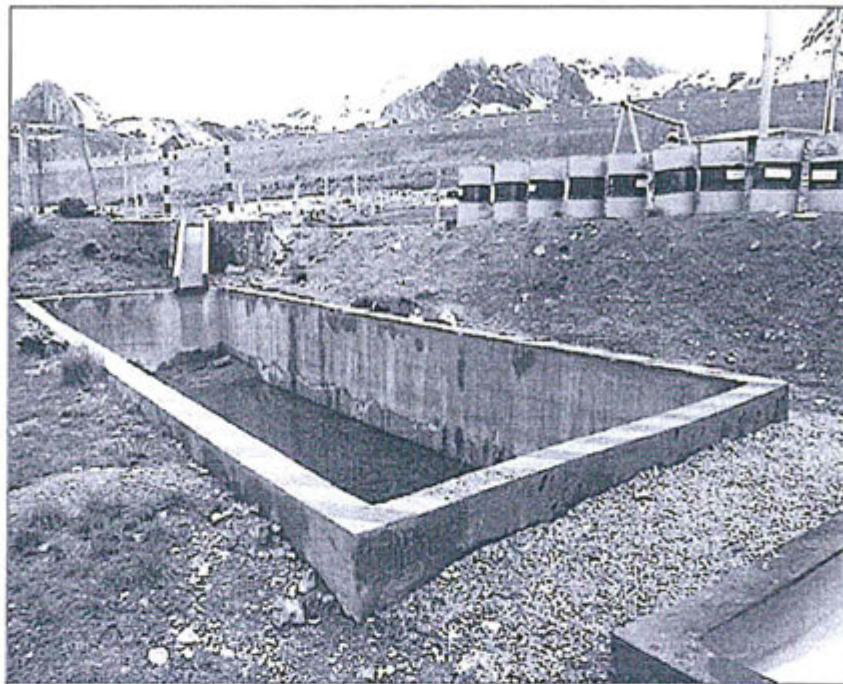
Fotografía N° 3: Se observa la poza construida para contingencia N° 2.

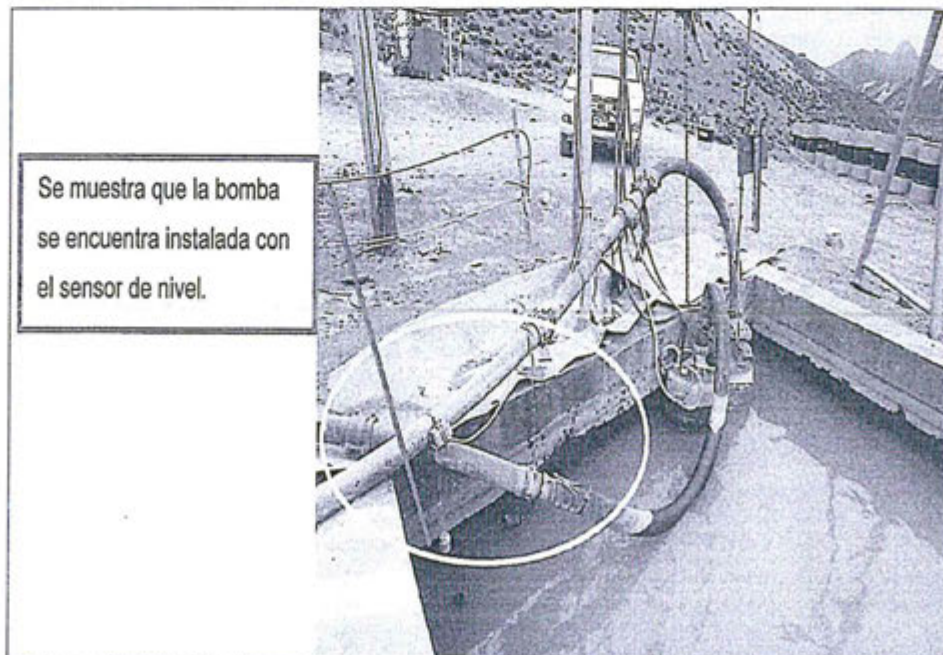
Se muestra que la bomba  
se encuentra instalada con  
el sensor de nivel.

Fotografía N° 4: Se observa la poza con los dos sensores de nivel de activación automática.

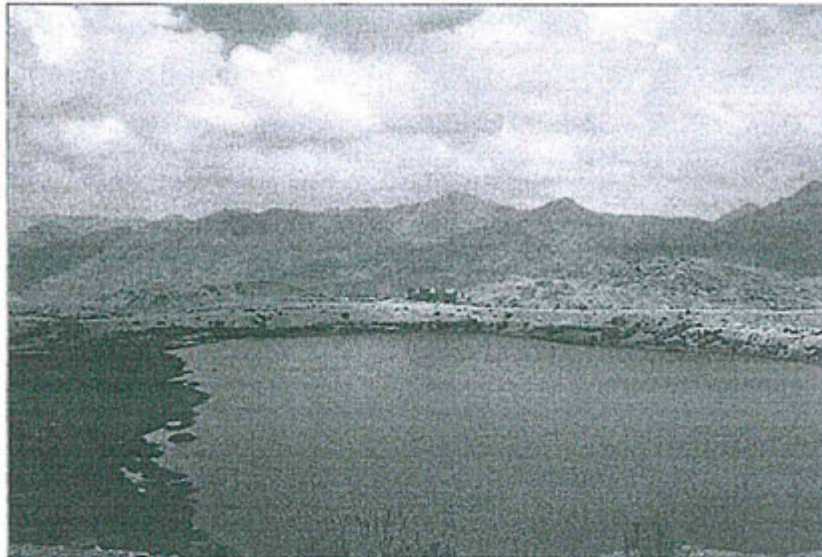
**Fotografía N° 5:** Se observa el área de la laguna San Nicolás totalmente limpia y sin restos de residuos, éstos fueron retirados y dispuestos en el almacén de residuos.

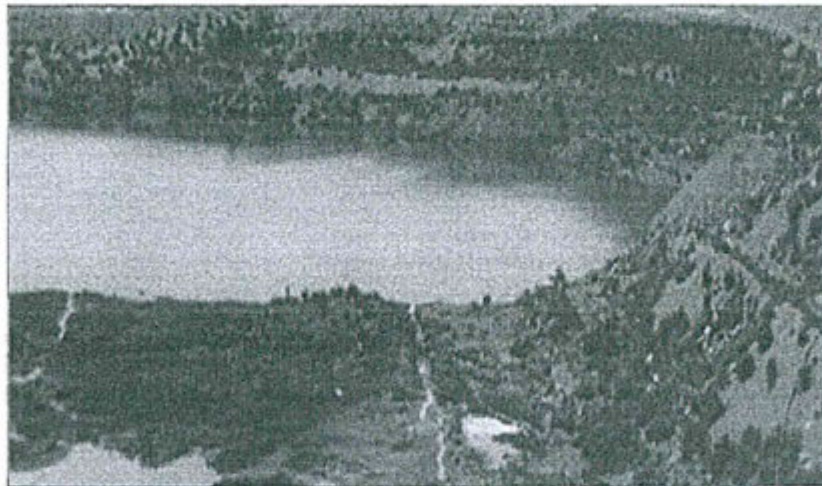
**Fotografía N° 6:** Se observa el área próxima a la laguna San Nicolás totalmente limpia y sin restos de residuos, estos fueron retirados y dispuestos en el almacén de residuos.

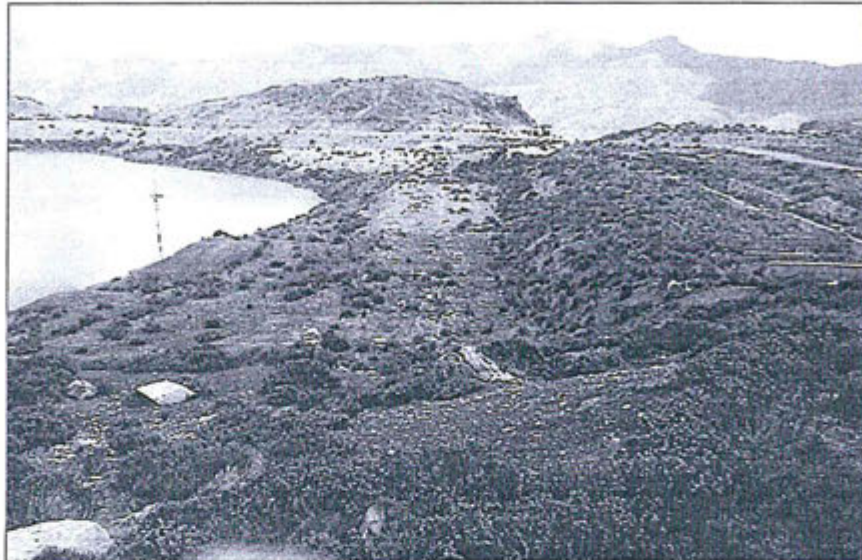
Fotografía N° 7: Se observa el área donde se encontraba el material de concreto cerca de la laguna San Nicolás.

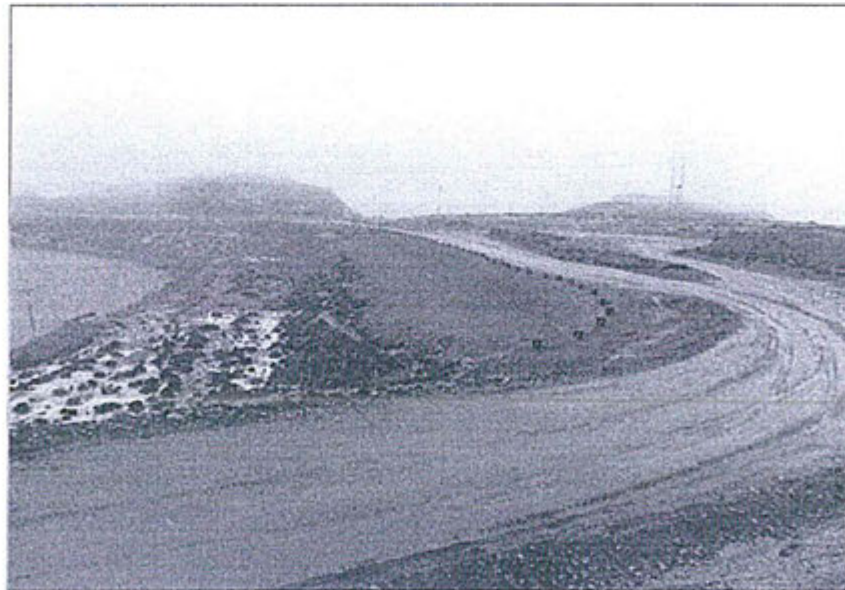
Fotografía N° 8: Se observa el área donde se retiró el material de concreto, totalmente limpia.

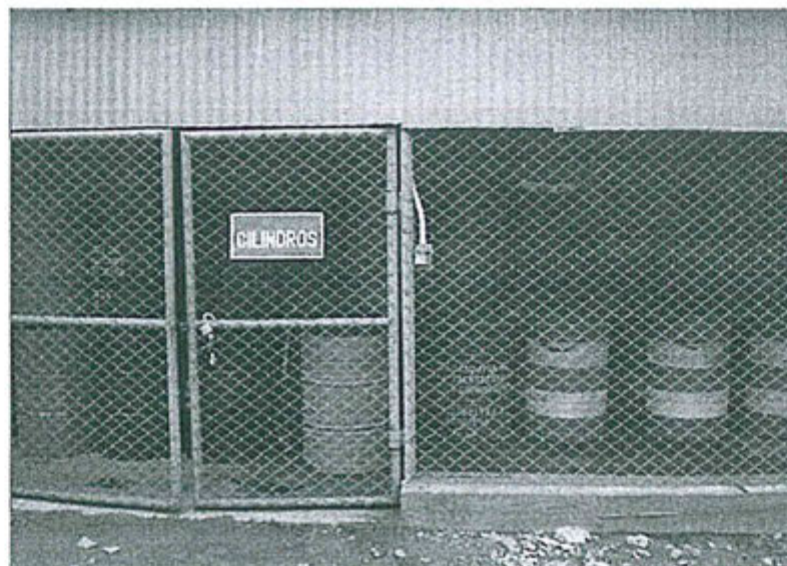
Fotografía N° 10: Vista de la disposición y el almacenamiento adecuado de los residuos, ubicados en su respectivo lugar y debidamente señalizados.

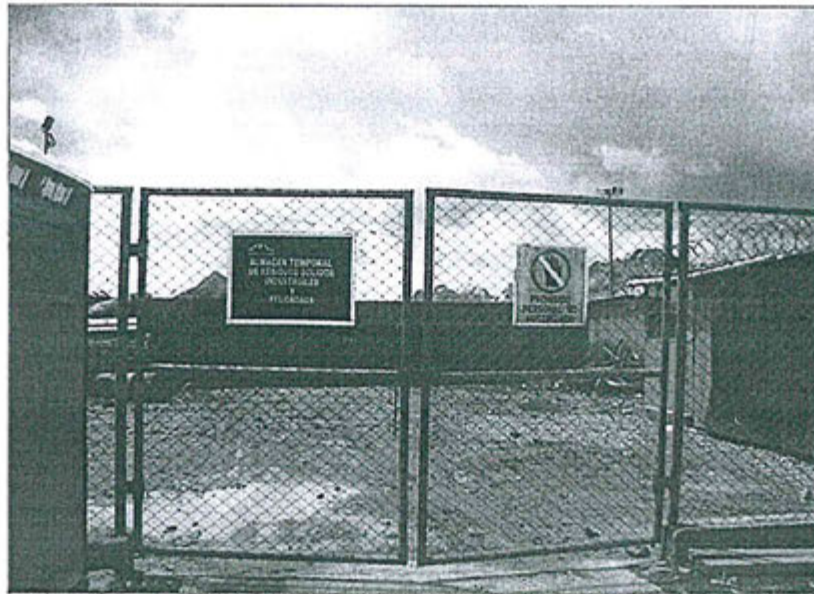
Fotografía N° 13: Vista de la disposición con letrero informativo del área destinada como "Almacén Temporal de Residuos Sólidos Industriales y Peligrosos".
