Resolución Directoral 357-2016-OEFA/DFSAI

Expediente N° 1145-2013-OEFA/DFSAI/PAS

EXPEDIENTE N° : 1145-2013-OEFA/DFSAI/PAS
ADMINISTRADO : ELECTRONOROESTE S.A.
UNIDADES AMBIENTALES : CENTRAL TÉRMICA DE SECHURA,
SUBESTACIÓN DE TRANSMISIÓN
PAITA, SUBESTACIÓN DE TRANSMISIÓN
SULLANA.
UBICACIÓN : DISTRITO Y PROVINCIA DE PAITA, SECHURA Y
SULLANA, DEPARTAMENTO DE PIURA
SECTOR : ELECTRICIDAD
MATERIA : RESIDUOS SÓLIDOS
ARCHIVO

SUMILLA: *Se declara el archivo del procedimiento administrativo sancionador iniciado contra Electronoroeste S.A., con relación a las siguientes infracciones:*

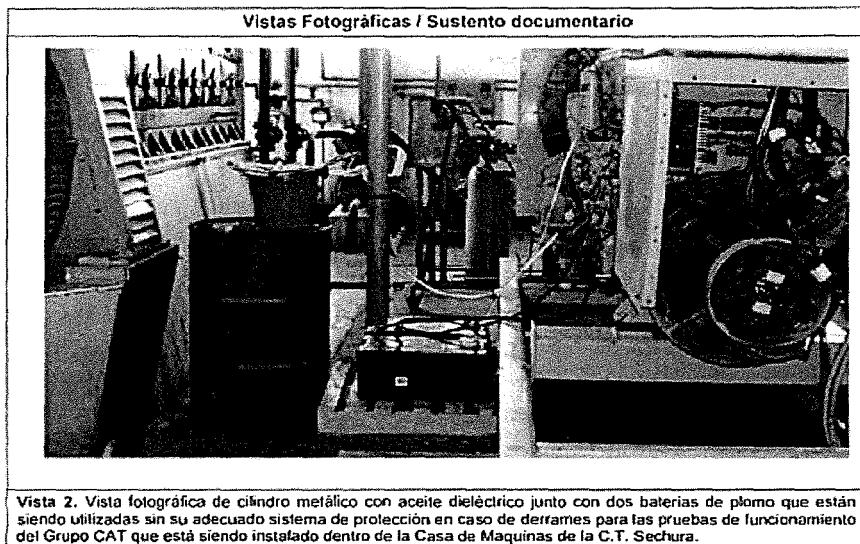
Fotografía N° 2 del Informe de Supervisión

12. La observación se corrobora con la Fotografía N° 2⁴ del Informe de Supervisión. Por lo que existiría una presunta infracción al artículo 33° del RPAAE, en concordancia con el literal h) del artículo 31° de la LCE⁵.

13. De este modo, Electronoroeste no habría considerado los riesgos potenciales de generar impactos ambientales negativos sobre la calidad del suelo al existir un cilindro de aceite dieléctrico junto a dos baterías de plomo sin un sistema de contención que permita evitar derrame de aceites, existiendo por lo tanto infracción a la normativa ambiental.

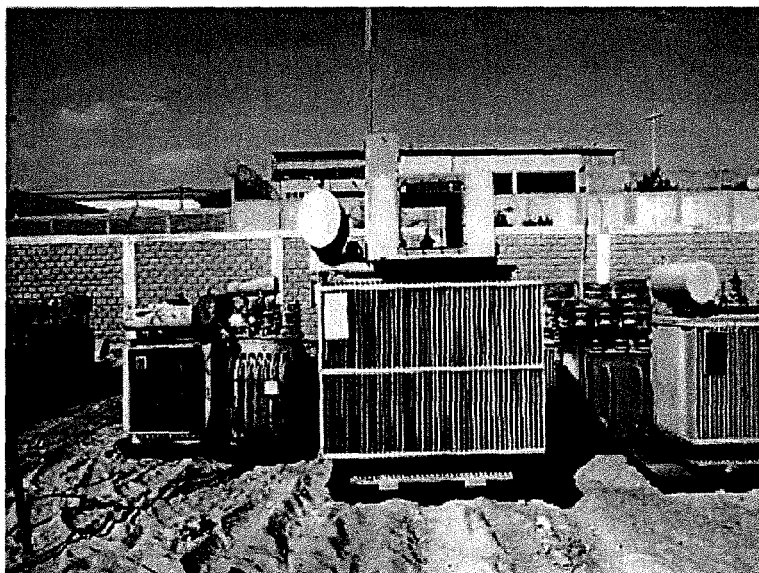
SET PAITA

53. De acuerdo a lo observado en dicha fotografía, efectivamente se ve que en el área señalada ya no existen los cilindros de aceite dieléctrico residual.
54. En la línea de lo expuesto en los párrafos 19, 20, 29 y 30 y del análisis del presente caso, se advierte que la subsanación de la presente imputación se realizó voluntariamente, de manera previa al inicio del procedimiento administrativo sancionador y no se acreditó la generación de riesgo o daños ambiente o la salud; por lo tanto, corresponde declarar el archivo en el presente extremo.

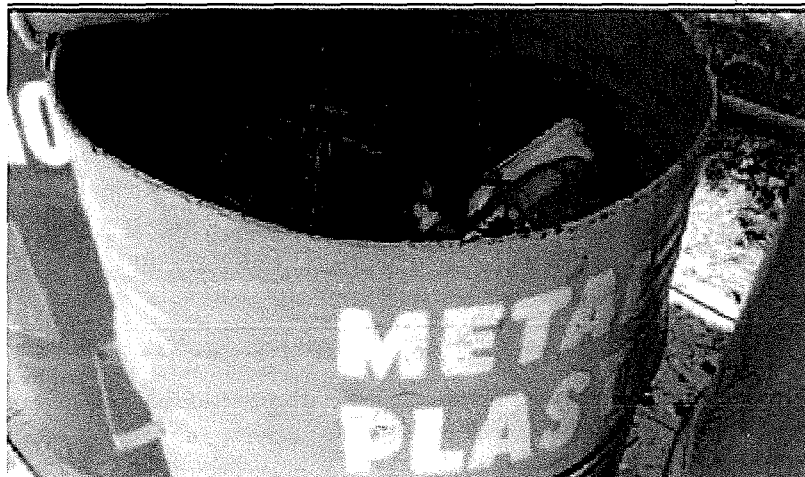
Fotografía N° 8 del Informe de Supervisión

65. De lo señalado en el Informe de Supervisión, se concluye que durante la visita de supervisión de diciembre de 2011, la C.T. Sechura no cumple con haber distribuido, dispuesto y ordenado los residuos mencionados de acuerdo a su naturaleza física, química y biológica, considerando las características de peligrosidad y su incompatibilidad con otros residuos. Dicha conducta implica un incumplimiento al artículo 38° del RLGRS, en concordancia con el literal h) del artículo 31° de la LCE.

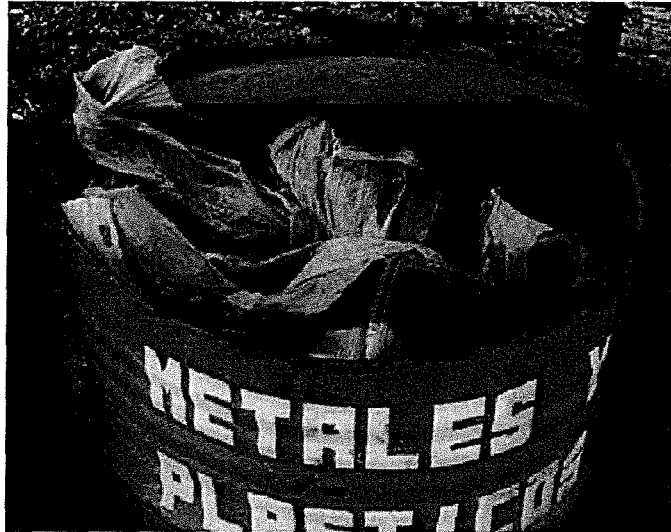
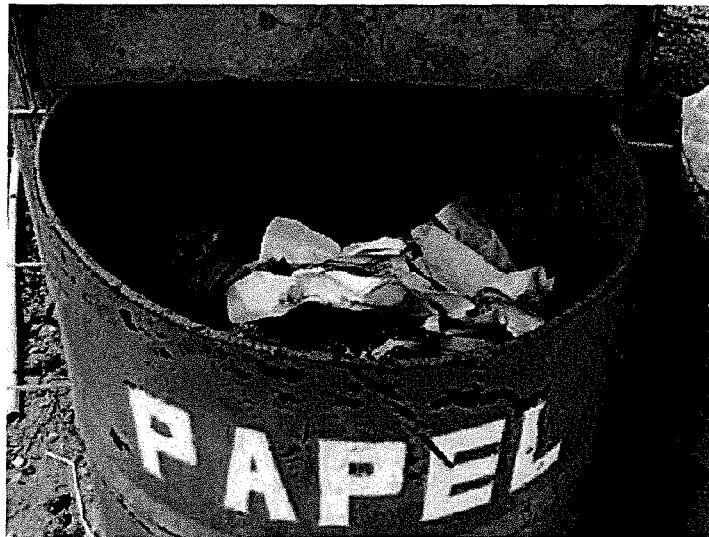
Se observa que Electronoroeste ha efectuado una mejor disposición de los residuos sólidos en los contenedores de acuerdo a la Norma Técnica Peruana 900.058 2005 (NTP 900.058 2005).

66. En el escrito N° 318-2012 presentado con fecha 25 de mayo de 2012, Electronoroeste señaló que habría capacitado a su personal para que realice una adecuada recolección de sus residuos sólidos.
67. Asimismo, en sus descargos Electronoroeste afirmó que una vez realizada la supervisión y antes del inicio del procedimiento administrativo sancionador, procedió a tomar las siguientes acciones de mejora en la C.T. Sechura: i) en coordinación con la empresa contratista se ha capacitado al personal operador, en la forma correcta de recolectar los residuos sólidos, haciendo un buen uso de los recipientes, y ii) Se le dio mantenimiento a los depósitos ecológicos y se segregaron los residuos.
68. Al respecto, Electronoroeste presenta las siguientes fotografías:

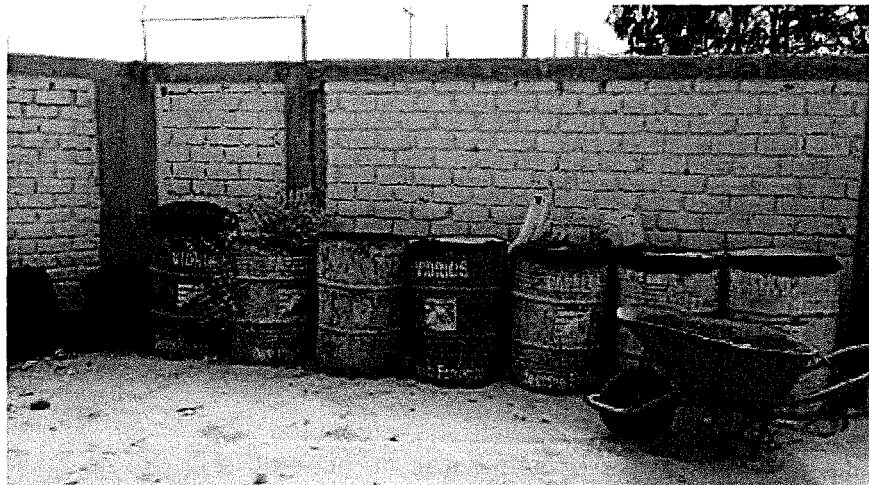
Fotografía N° 10 del Informe de Supervisión

72. La observación detectada se sustenta en la fotografía N° 10 del Informe de Supervisión, en la cual se constató que en la zona donde se ubican los recipientes de recolección de residuos sólidos en la Subestación de Transmisión Paita no se habría realizado un adecuado acondicionamiento de residuos sólidos peligrosos y no peligrosos, toda vez que se encontró bolsas plásticas negras en el suelo conteniendo residuos sólidos, así como fluorescentes fuera del recipiente de recolección correspondiente.

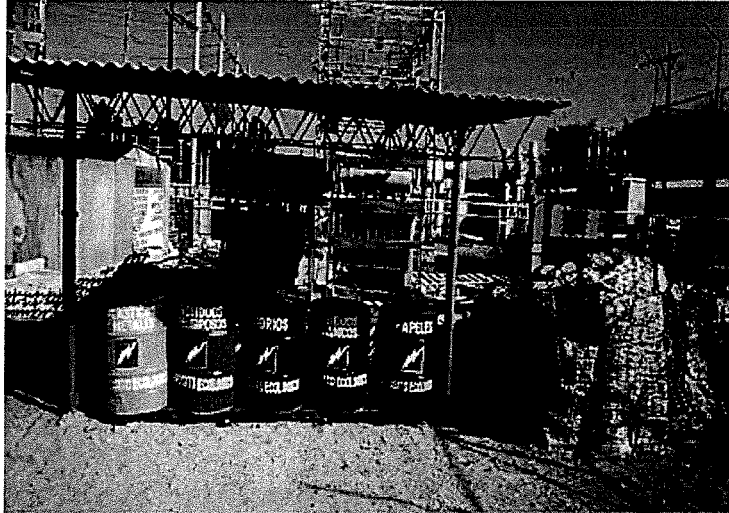
76. Conforme a lo señalado por la empresa en sus descargos y a lo apreciado en la fotografía precedente, queda acreditado que Electronoroeste habría renovado el set de contenedores para distintos tipos de residuos de acuerdo a lo estipulado en la Norma Técnica Peruana 900.058 2005 y lo estipulado en el artículo 38 del RGLRS. Asimismo, se observa el área despejada de las bolsas negras que aparecían en las fotografías del Informe de Supervisión.
77. En la línea de lo expuesto en los párrafos 19, 20, 29 y 30 y del análisis del presente caso, se advierte que la subsanación de la presente imputación se realizó voluntariamente, de manera previa al inicio del procedimiento administrativo sancionador y no se acreditó la generación de riesgo o daños ambiente o la salud; por lo tanto, corresponde declarar el archivo en el presente extremo.

ecológicos para la recolección de los residuos sólidos, y ii) se programó una capacitación al personal, incluido el de limpieza, sobre la forma correcta de recolectar los residuos sólidos haciendo buen uso de los contenedores.

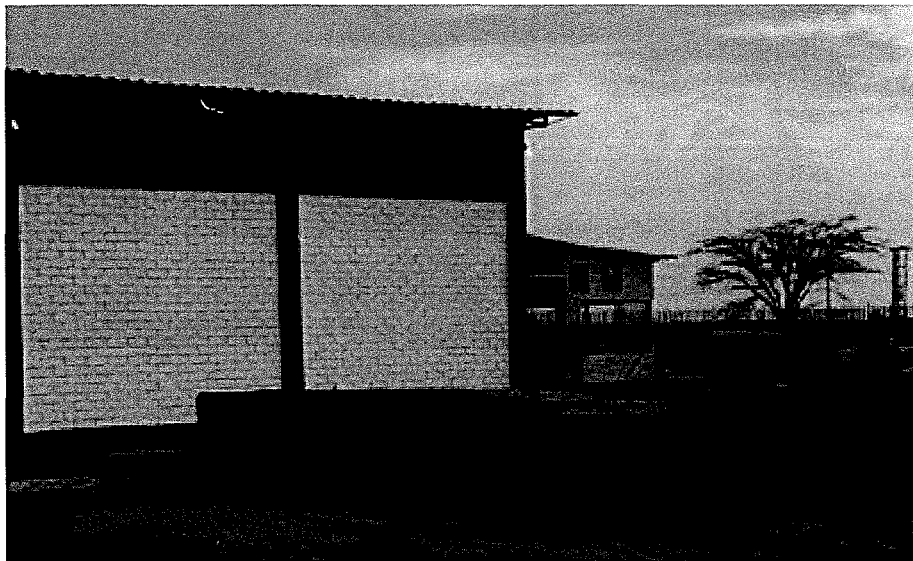
84. De las vistas fotográficas se observa que el administrado habría cumplido con despejar el área y habría ordenado sus carretas.

“se procedió con el ordenamiento y mejor disposición de los residuos sólidos en áreas seleccionadas para cada tipo de residuos.”

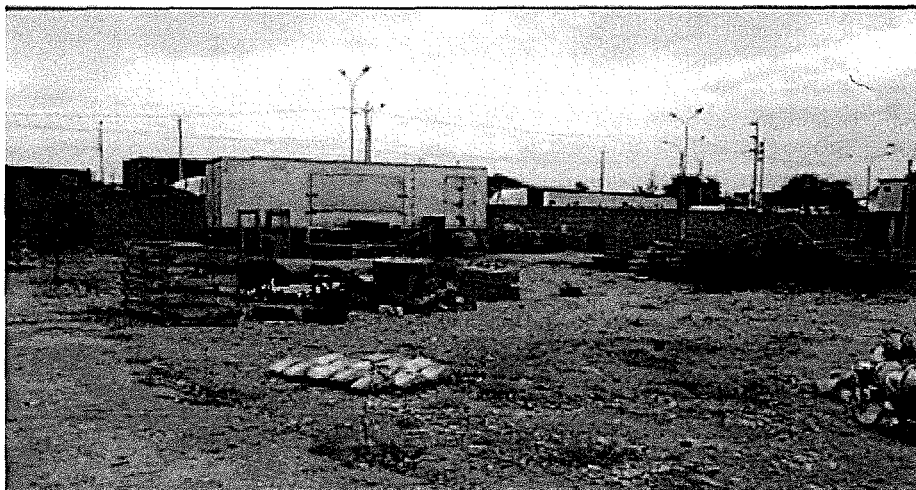
Fotografía N° 18 del Informe de Supervisión

87. La observación detectada se sustenta en las fotografías N° 18, N° 19 y N° 20 del Informe de Supervisión, en las cuales se aprecia el almacenamiento en suelo natural de luminarias en desuso, neumáticos usados, residuos de madera y metálicos, entre otros residuos sin un adecuado acondicionamiento de acuerdo a su naturaleza física.

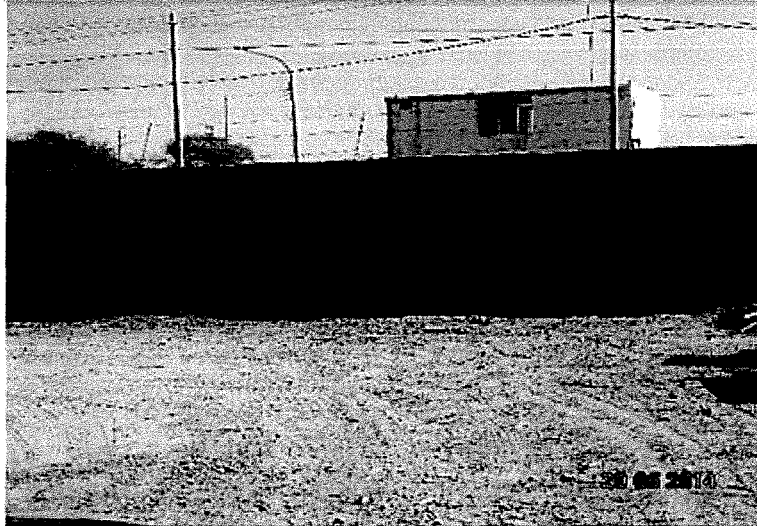
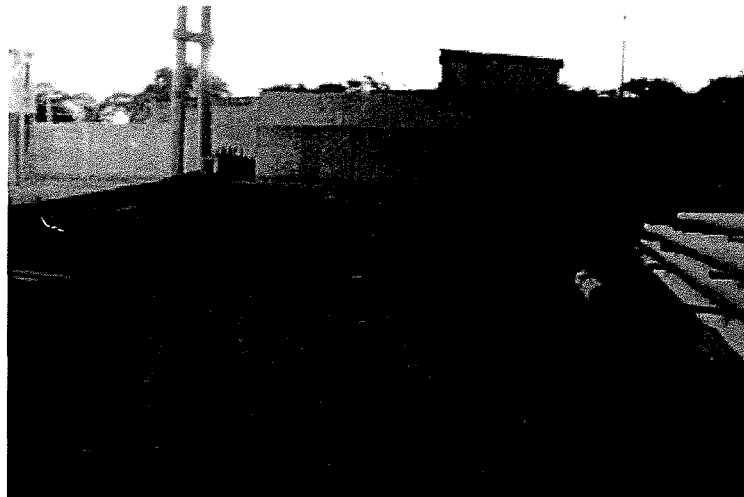
92. Conforme a lo señalado y apreciado en la fotografía precedente, queda acreditado que Electronoroeste habría despejado el área, reubicando los residuos de madera y metálicos desperdigados en el suelo natural
93. Sobre la base de lo señalado en los párrafos 18 al 20 y del análisis del presente caso, se advierte que la subsanación de la presente imputación se realizó de manera voluntaria, de manera previa al inicio del procedimiento administrativo sancionador y no se acreditó la generación de riesgo o daños ambiente o la salud; por lo tanto, corresponde declarar el archivo en el presente extremo.

91. De acuerdo con los descargos presentados por Electronoroeste, se habría superado el hallazgo con la contratación de un tercero para que realice la limpieza y el ordenamiento de los residuos almacenados en la S.E.T. Sullana. Al respecto, Electronoroeste acredita la subsanación conforme se aprecia a continuación:

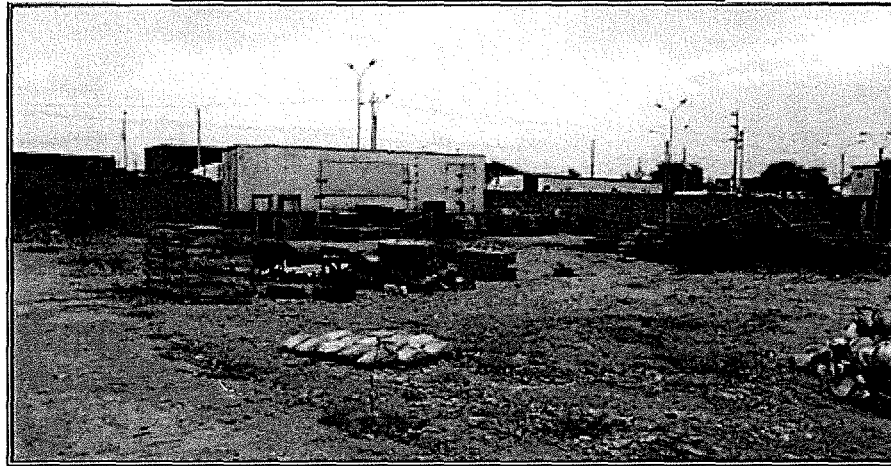
Fotografía N° 18 del Informe de Supervisión

Vista 18. Dentro de las instalaciones de la SET Sullana se observa en diferentes puntos de ubicación el almacenamiento de las luminarias en desuso, neumáticos usados, residuos de madera y residuos metálicos en la intemperie sin cumplir las condiciones mínimas de acuerdo a lo que indica la norma para su acondicionamiento y almacenamiento en forma segura, sanitaria y ambientalmente adecuada los residuos.
