Resolución Directoral N° 311-2016-OEFA/DFSAI

Expediente N° 179305

EXPEDIENTE N° : 179305
ADMINISTRADO : PLUSPETROL NORTE S.A.
UNIDAD AMBIENTAL : LOTE 1AB
UBICACIÓN : DISTRITO DE ANDOAS, PROVINCIA DEL DATEM
DEL MARAÑÓN, DEPARTAMENTO DE LORETO
SECTOR : HIDROCARBUROS LÍQUIDOS
MATERIAS : EJECUCIÓN DE PROGRAMAS DE
MANTENIMIENTO
RESPONSABILIDAD ADMINISTRATIVA
MEDIDA CORRECTIVA
REGISTRO DE ACTOS ADMINISTRATIVOS

SUMILLA: *Se declara la responsabilidad administrativa de Pluspetrol Norte S.A. al haberse acreditado que no realizó el mantenimiento en el ducto Shipping Line de 10" de diámetro de la Batería Jibarito del Lote 1AB a fin de minimizar riesgos de accidentes, fugas, incendios y derrames; conducta que vulnera lo dispuesto en el Literal g) del Artículo 43° del Reglamento para la Protección Ambiental en las Actividades de Hidrocarburos, aprobado por Decreto Supremo N° 015-2006-EM.*

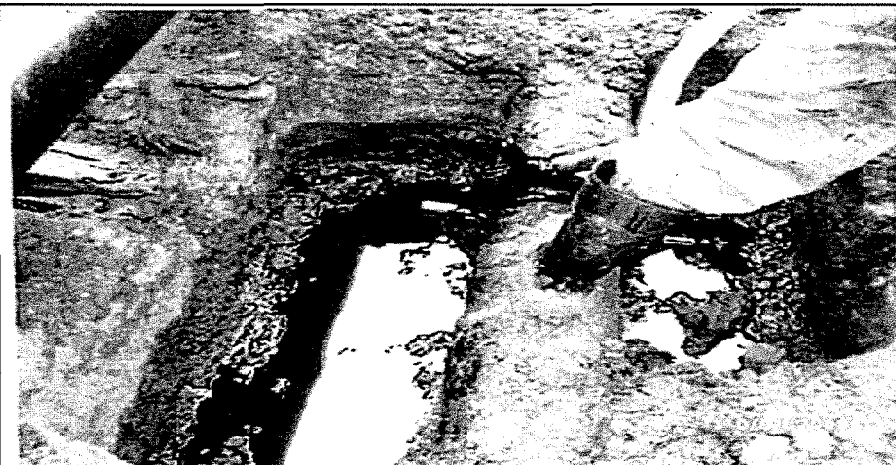
Foto N° 6. Lote 1 AB -Jibarito.- Punto del derrame, se observó que el crudo continuaba chorreando en la poza de tierra, por lo que se recomendó colocar cubierta impermeable.

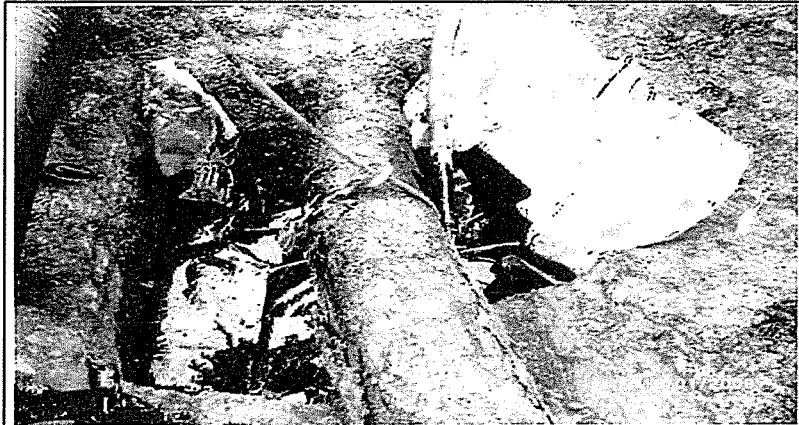
Foto N° 7. Lote 1 AB -Jibarito.- Punto del derrame, se colocó sobre la poza de tierra una cubierta impermeable.
