**EXPEDIENTE N°** : 1063-2013-OEFA/DFSAI/PAS  
**ADMINISTRADO** : EMPRESA EXPLOTADORA DE VINCHOS LTDA. S.A.C.<sup>1</sup>  
**UNIDAD MINERA** : VINCHOS  
**UBICACIÓN** : DISTRITO DE PALLANCHACRA, PROVINCIA Y  
DEPARTAMENTO DE PASCO  
**SECTOR** : MINERÍA  
**MATERIA** : CUMPLIMIENTO DE RECOMENDACIONES  
LÍMITES MÁXIMOS PERMISIBLES  
ESTUDIO DE IMPACTO AMBIENTAL  
MANEJO DE RESIDUOS SÓLIDOS  
RESPONSABILIDAD ADMINISTRATIVA  
ARCHIVO  
MEDIDA CORRECTIVA  
REINCIDENCIA

**SUMILLA:** Se declara la existencia de responsabilidad administrativa de Empresa Explotadora de Vinchos Ltda. S.A.C. al haberse acreditado la comisión de las siguientes conductas infractoras:

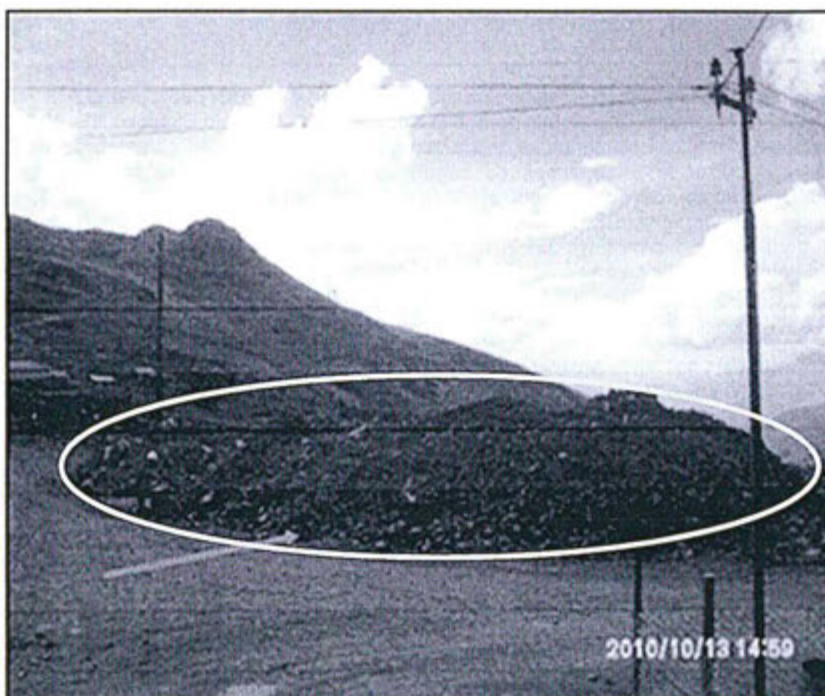
65. El mencionado hallazgo se sustentó en la Fotografía N° 4 del Informe de Supervisión de la Supervisión Regular 2010, en la cual se puede apreciar el depósito de mineral cerca de la vía de acceso sin cerco perimétrico, conforme se muestra a continuación<sup>33</sup>:

Fotografía N° 4.- (...) mineral cerca de vía de acceso principal (Túnel Gordillos- Vinchos) sin delimitación (cerco perimétrico), para evitar el contacto del mineral con personas y/o animales.

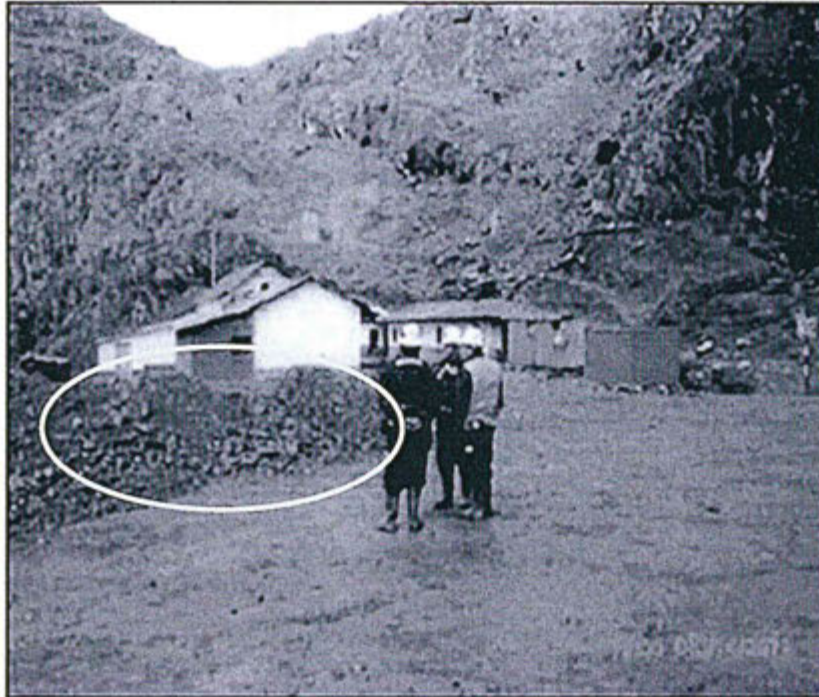
Fotografía N° 46.- Recomendación 4, depósito de mineral cerca a la vía de acceso principal – túnel Gordillo: El depósito de mineral frente al túnel Gordillo continúa sin cerco perimétrico, al costado de un campamento desocupado de la población de Vinchos.

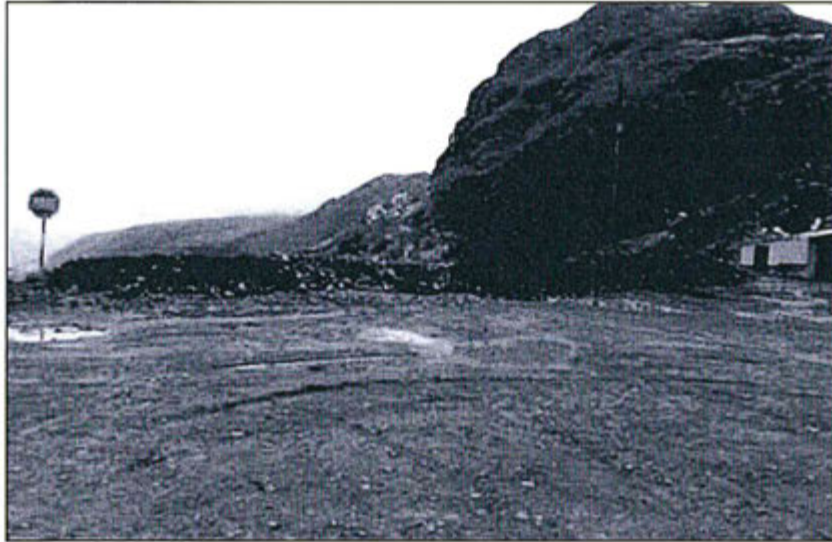
encontró el material acumulado durante la Supervisión Regular 2011, sin posteriores acumulaciones de mineral, la cual se muestra a continuación<sup>38</sup>:

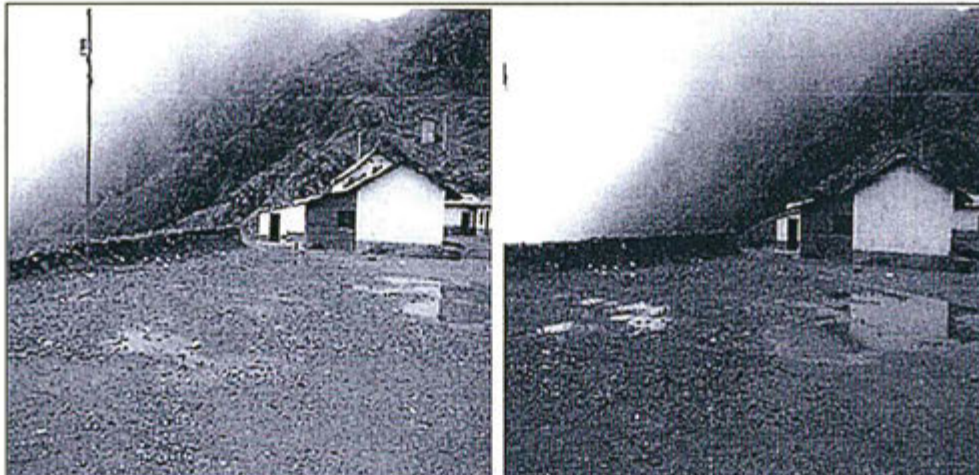
ESTADO ACTUAL.- No se observa la existencia de depósito de mineral al frente del túnel Gordillo. El área está limpia y además, tiene una berma de seguridad por lo que no fue necesaria la instalación de un cerco perimétrico.

79. Asimismo, mediante el escrito del 15 de diciembre del 2015 Vinchos reitera que a la fecha ya no existe el depósito de mineral frente al túnel Gordillo. Señala que el área se encuentra limpia y que cuenta con una berma de seguridad. Para acreditar lo antes indicado el administrado adjuntó la siguiente fotografía<sup>39</sup>:

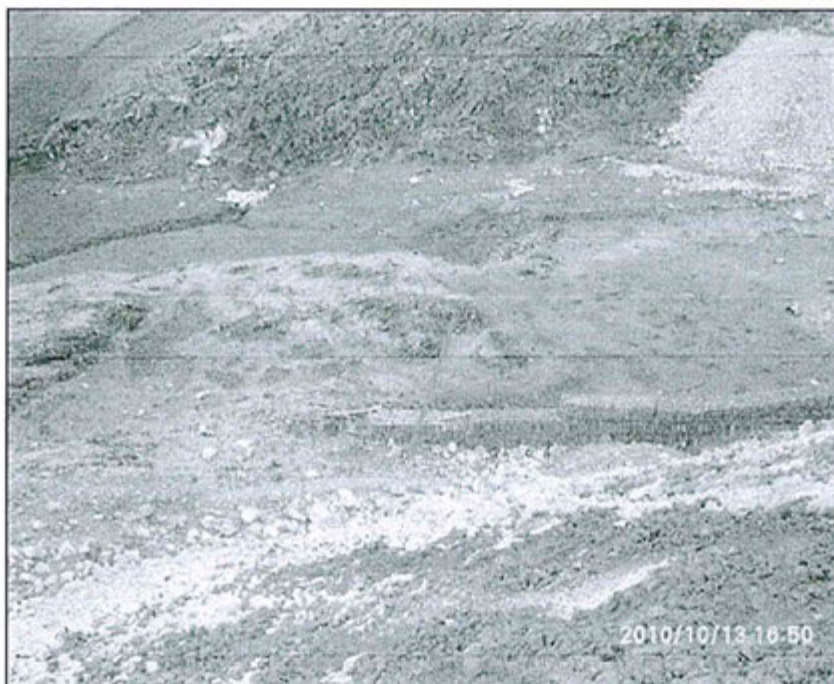
83. El mencionado hallazgo se sustentó en la Fotografía N° 5 del Informe de Supervisión de la Supervisión Regular 2010, en la cual se puede apreciar algunas rocas que caen en el área de pastizal debido a la falta del empalme de diez (10) metros del muro de contención en la base del talud del botadero de desmonte del nivel 130, conforme se muestra a continuación<sup>41</sup>:

**Fotografía N° 5.-** Se observa rocas que caen por la pendiente del talud, pasan hacia el área de pastizal por falta de empalme del muro de contención en la base del talud del botadero de desmonte del Nv. 130. Se debe

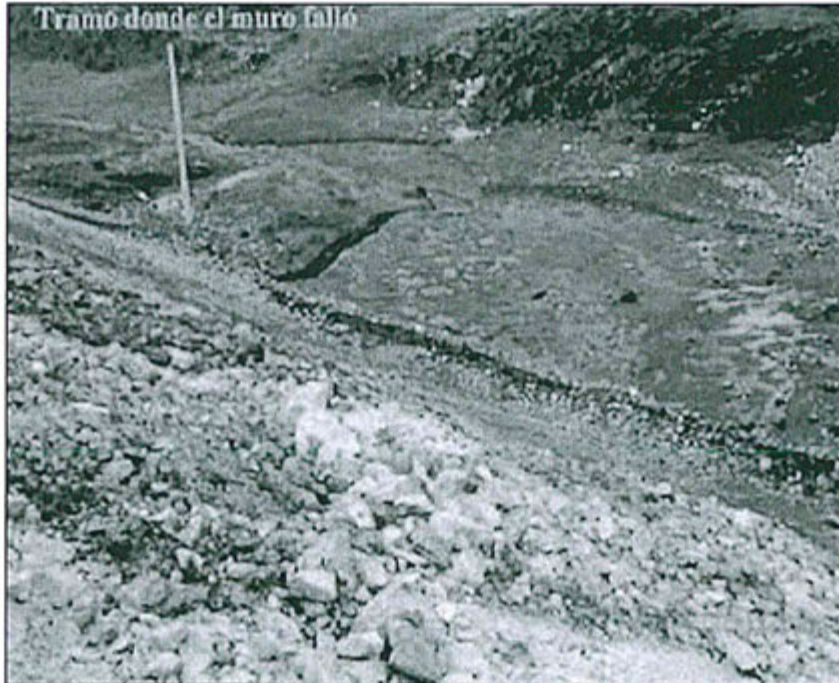
FOTOGRAFÍA N° 48.- Recomendación N° 5, botadero de desmonte nivel 130: Un tramo de 15 m del muro de contención falló, el desmonte está pasando al pastizal.

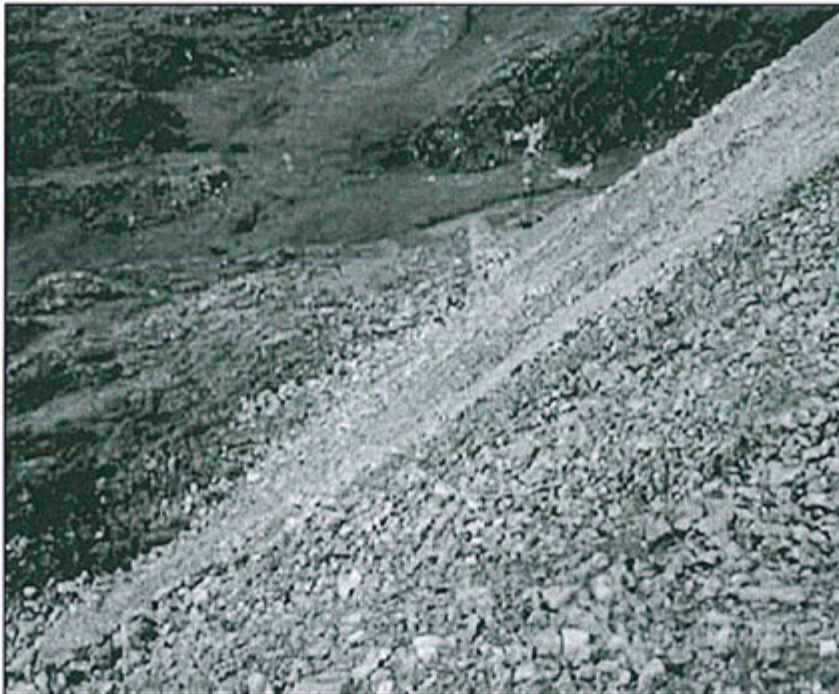
FOTOGRAFÍA N° 49.- Recomendación N° 5, botadero de desmonte nivel 130: Un tramo de 80 m el muro quedó enterrado, el desmonte está pasando al pastizal.

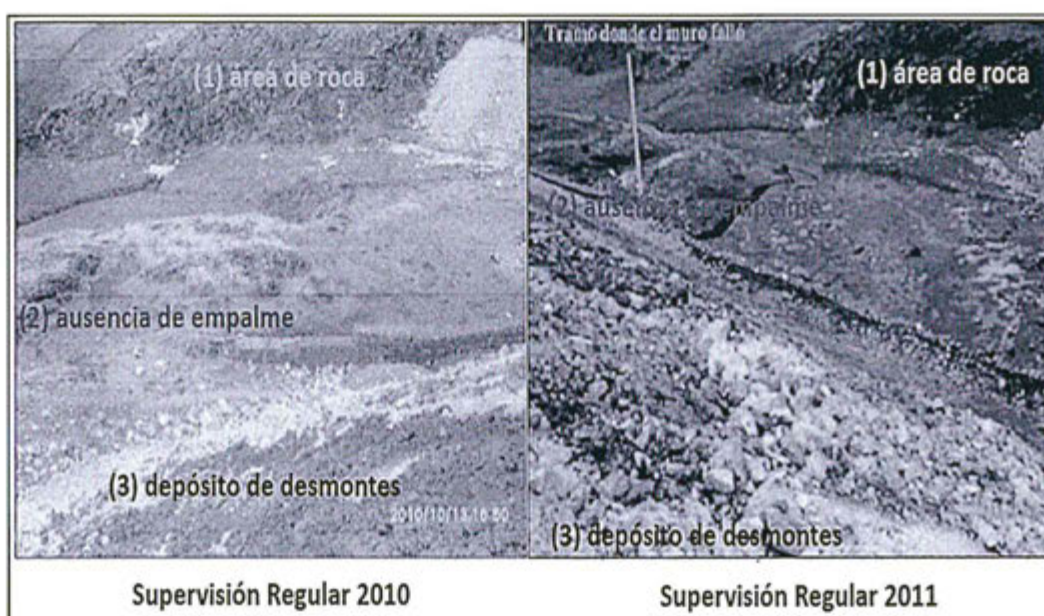
**Gráfico N° 1: Comparación entre las Supervisiones Regulares 2010 y 2011**

92. En efecto, en ambos casos se puede constatar la existencia de un área de roca a unos metros de la ausencia del empalme del muro de contención en el depósito de desmante del nivel 130. Por lo cual, se ha constatado el mismo hallazgo tanto en la Supervisión Regular 2010 como en la del 2011.

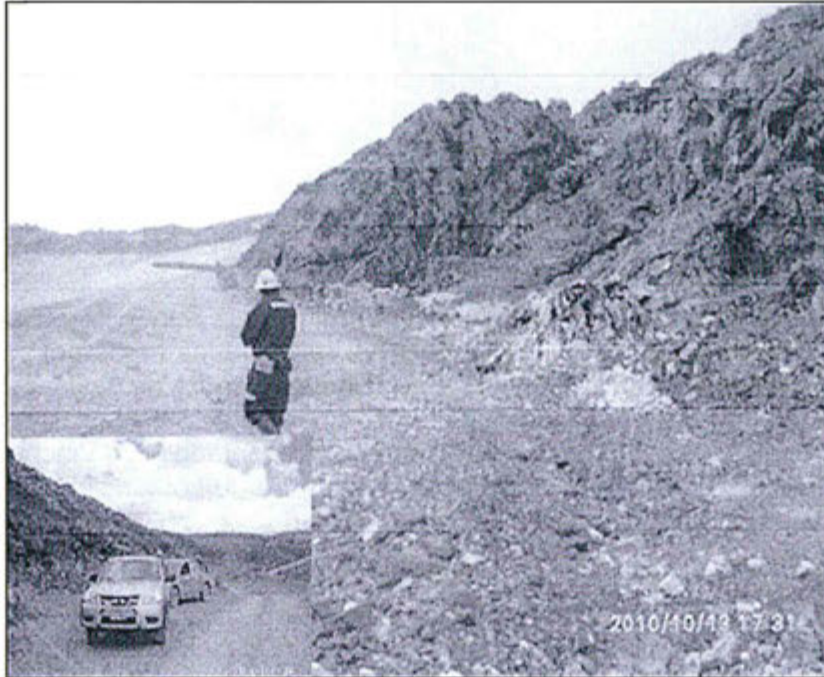
Fotografía N° 6.- Se observa que la vía principal de acceso en el tramo salida túnel Gordillo – garita Nv. 185; no cuenta con cuneta para la captación de agua de escorrentía, las cuales pueden ocasionar erosión al talud. Así mismo puede ingresar el agua de escorrentía al depósito de mineral y desmonte del Nv. 185. Se debe excavar la cuneta para escorrentía.

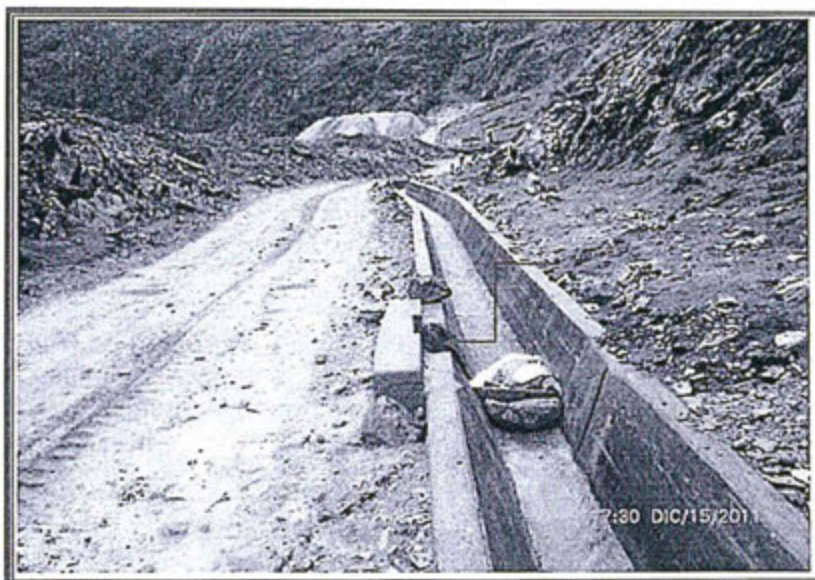
FOTOGRAFÍA N° 70.- Observación N° 19: El efluente de agua del Nv. 130 Haswuz (paralizado) es desviado por la alcantarilla, no sigue el curso normal hacia la poza de tratamiento de agua de mina del Nv. 105

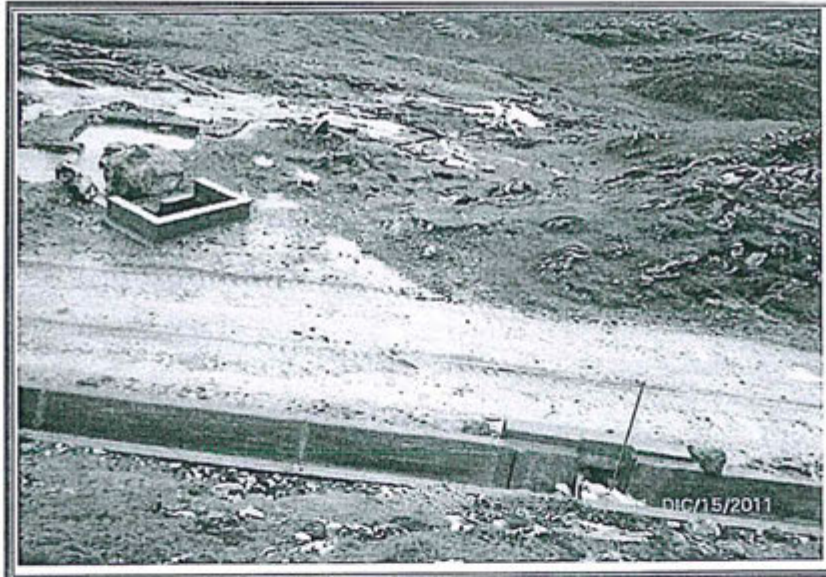
FOTOGRAFÍA N° 71- Observación N° 19: Vista fotográfica de la alcantarilla por donde es desviado al curso natural de agua, el efluente de mina del Nv. 130 Haswuz (paralizado).

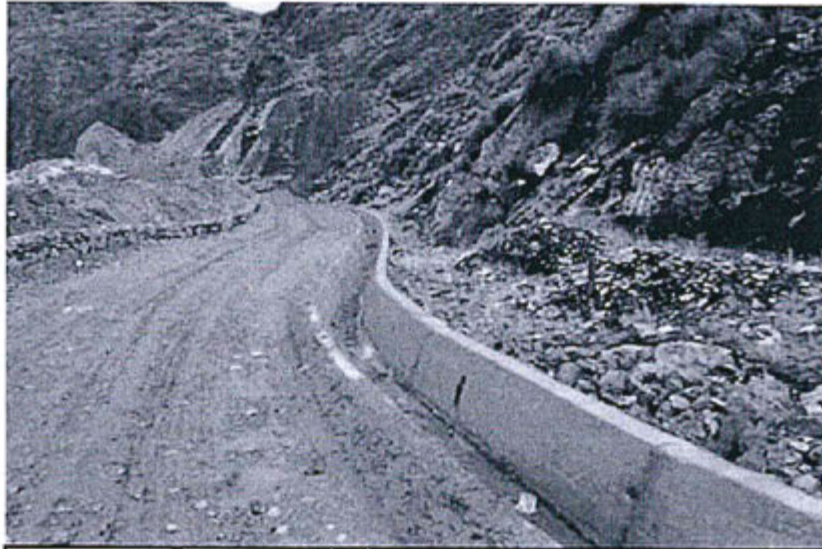
Cuneta de concreto a la salida de la Bocamina Nivel 130

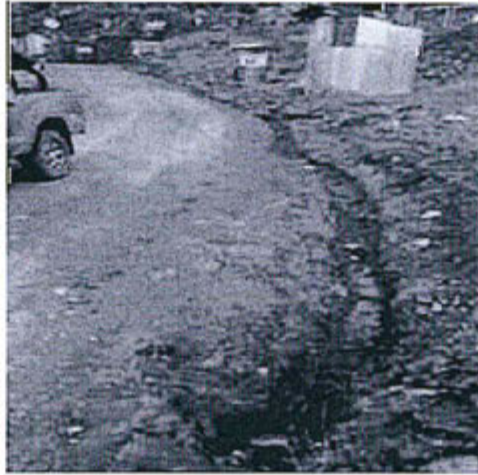
Cuneta para transporte de la corriente de los efluentes de la bocamina (...).

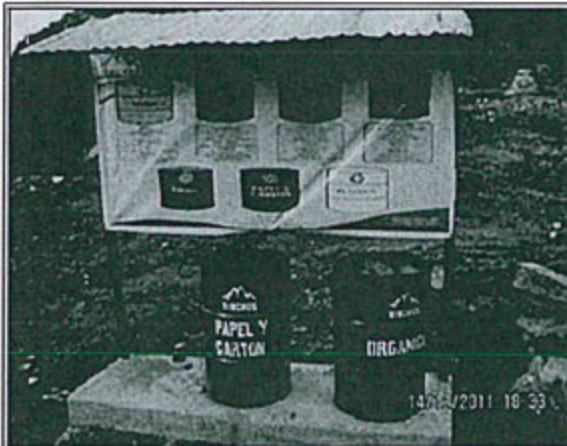
FOTOGRAFÍA N° 160.- Puntos de acopio de residuos sólidos: Punto de acopio de residuos sólidos en garita principal, ubicado con coordenadas UTM WGS 84: 359 330 E, 8 846 090 N y 4358 msnm. Solo se aprecia dos cilindros sin tapa.

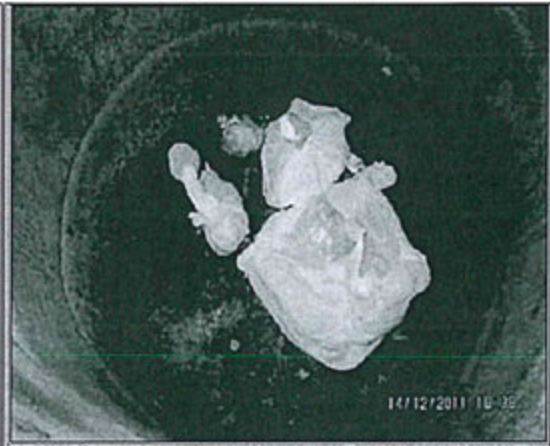
FOTOGRAFÍA N° 161.- Segregación de residuos sólidos: Vista interior del cilindro marrón de residuos orgánicos. Se aprecia la disposición de bolsas en el interior del cilindro, el cual no corresponde al tipo de residuo a depositar en el interior del cilindro.

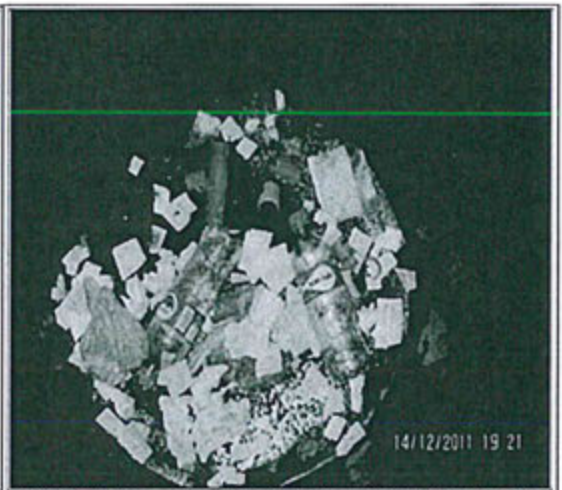
FOTOGRAFÍA N° 167.- Segregación de residuos sólidos: Vista del interior del cilindro azul de residuos de papel y cartón. Se aprecia la disposición de otros residuos (bolsas, botellas de plásticos y restos de tuberías de plástico) que no corresponden al tipo de residuos a depositar en el interior del cilindro.

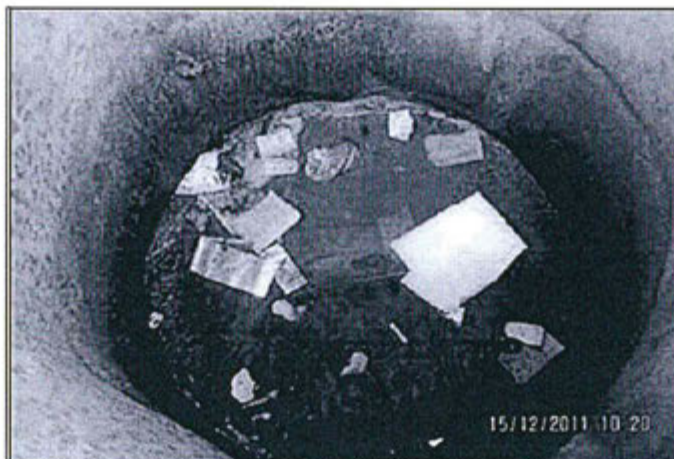
FOTOGRAFÍA N° 170.- Segregación de residuos sólidos: Vista del interior del cilindro marrón de residuos orgánicos. Se aprecia la disposición de otros residuos (papeles y envolturas de chicles) que no corresponden al tipo de residuos a depositar en el interior del cilindro, además del contenido de agua de lluvia por la carencia de tapa.

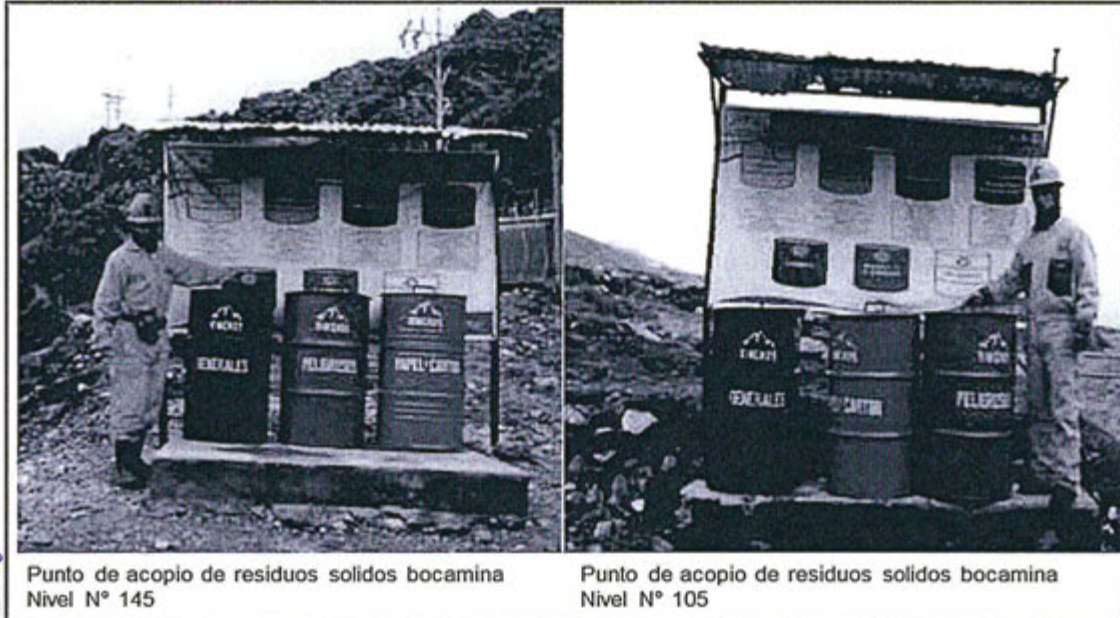
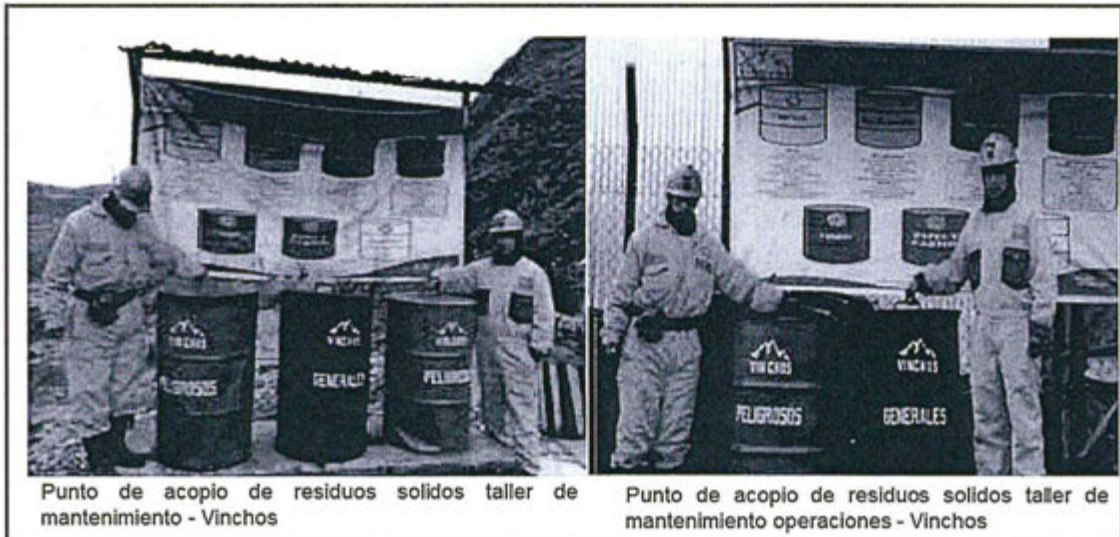
175. Habiéndose determinado la existencia de responsabilidad administrativa de Vinchos, corresponde verificar si amerita el dictado de medidas correctivas.
176. En el escrito de descargos del 1 de octubre del 2014 Vinchos señaló que implementó tapas en los cilindros en cada punto de acopio, para lo cual adjuntó diez (10) fotografías. De manera referencial se mostrarán cuatro (4) fotografías, en las que se observan los cilindros con tapas, conforme se muestran a continuación<sup>87</sup>:

179. De lo anterior se desprende que luego de realizada la Supervisión Regular 2011, el administrado implementó tapas en los cilindros en cada punto de acopio y que desarrolló un programa de capacitación y sensibilización en "segregación de residuos sólidos" al personal de la unidad minera, por lo cual ha subsanado su conducta infractora.
180. De lo antes expuesto, esta Dirección considera que Vinchos ha subsanado la conducta infractora, por lo que no corresponde ordenar una medida correctiva en el presente extremo, de conformidad con lo señalado en el segundo párrafo del Numeral 2.2 del Artículo 2° de las Normas Reglamentarias de la Ley N° 30230 y el TULO del RPAS del OEFA.

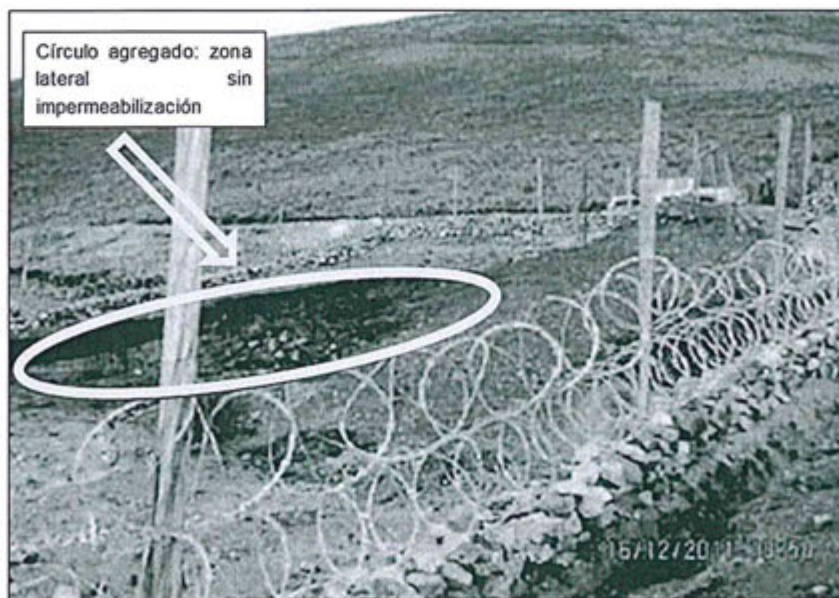
184. El presente hecho se sustenta en las Fotografías N° 192, 193, 194 y 195 del Informe de Supervisión en las cuales se aprecia que el relleno sanitario de residuos sólidos domésticos no presenta impermeabilización ni chimeneas para el control de gases. Asimismo, adicionalmente a lo indicado en la Observación N° 20 del Informe de Supervisión, en estas fotografías se precisa que el relleno sanitario carece de un sistema de colección de lixiviados, conforme se muestra a continuación<sup>95</sup>.

FOTOGRAFÍA N° 192.- Trinchera sanitaria: Se aprecia el área de disposición final de los residuos sólidos domésticos. No se observa impermeabilización, no cuenta con chimeneas para el control de gases y no hay sistema de colección de lixiviados.

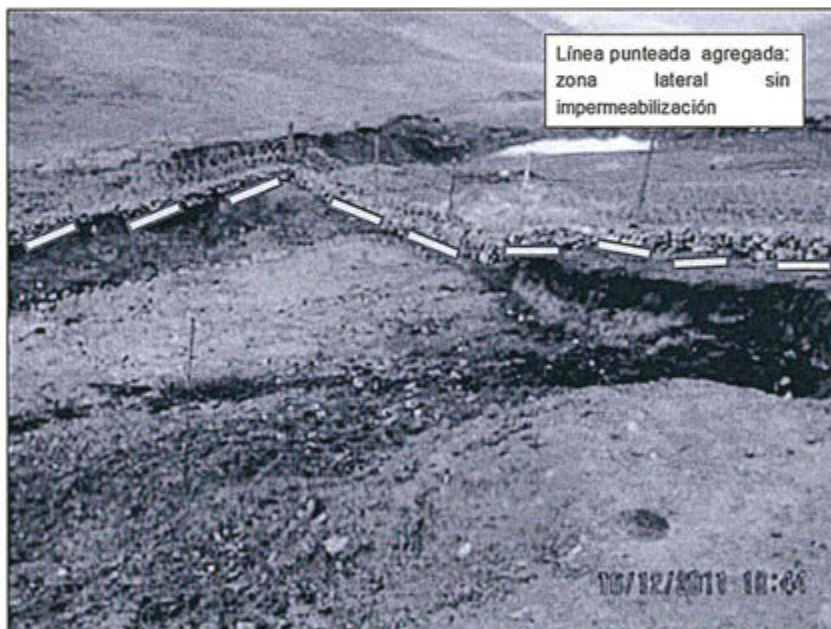
FOTOGRAFÍA N° 195.- Trinchera sanitaria: Se aprecia el área de disposición final de los residuos sólidos domésticos. No se observa impermeabilización, no cuenta con chimeneas para el control de gases y no hay sistema de colección de lixiviados.

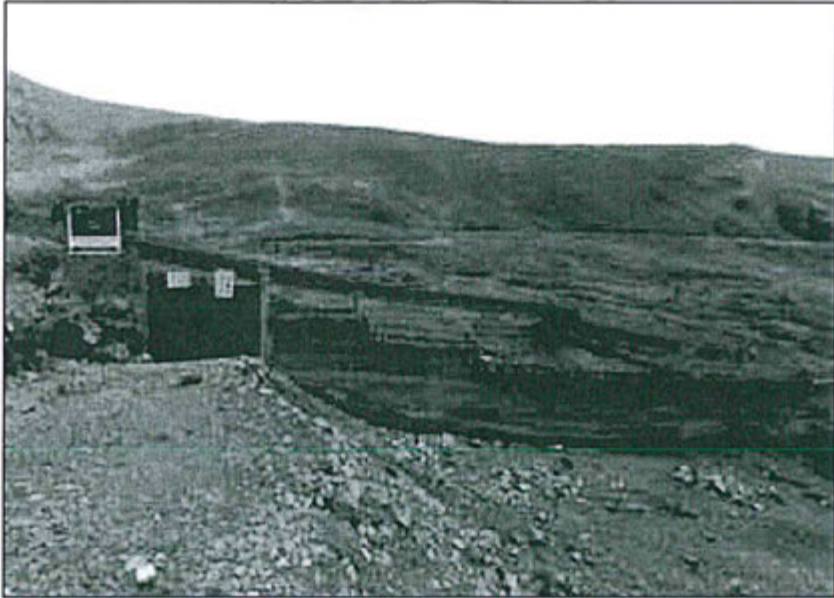
Relleno sanitario - E.E. VINCHOS Ltda. S.A.C.

192. Habiéndose determinado la existencia de responsabilidad administrativa de Vinchos, corresponde verificar si amerita el dictado de medidas correctivas.
193. En el escrito de descargos del 1 de octubre del 2014 Vinchos señala que instaló el sistema de impermeabilización con geomembrana y la conexión de tuberías para captar las aguas de lixiviación. Para acreditar lo antes indicado el administrado adjunta las siguientes fotografías<sup>99</sup>:

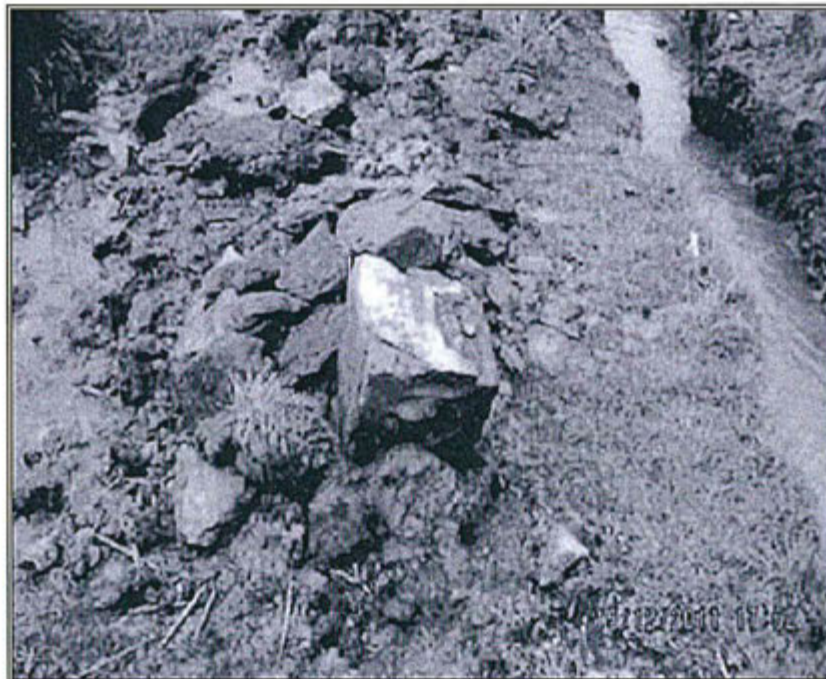
FOTOGRAFÍA N° 80.- Observación 24: Se constató que el titular minero realizó la disposición inadecuada de lodos sobre el suelo natural, del canal que conduce las aguas de la segunda poza de sedimentación ubicada a espaldas de oficinas generales.

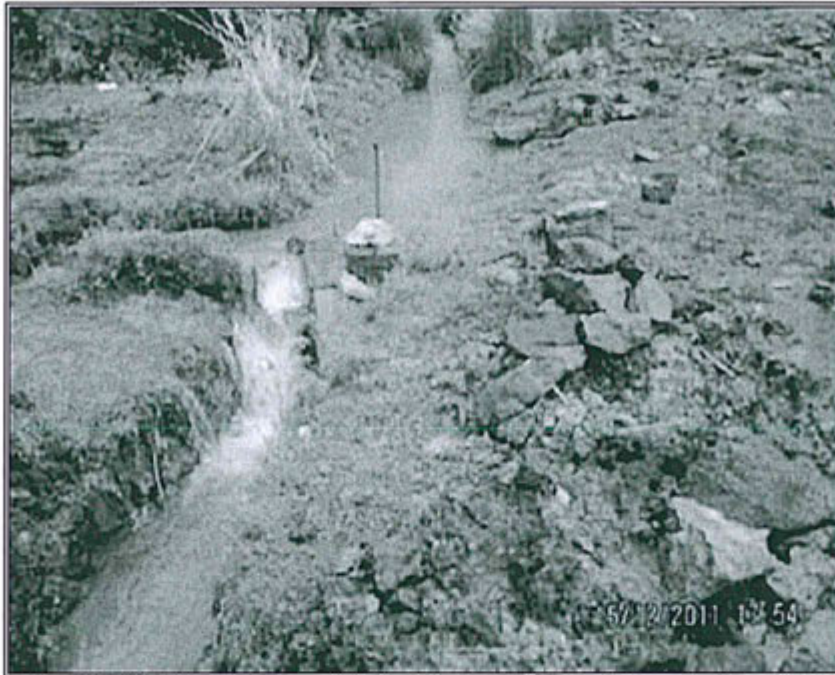
FOTOGRAFÍA N° 81.- Observación 24: Se constató que el titular minero realizó la disposición inadecuada de lodos sobre el suelo natural, del canal que conduce las aguas de la segunda poza de sedimentación ubicada a espaldas de oficinas generales.

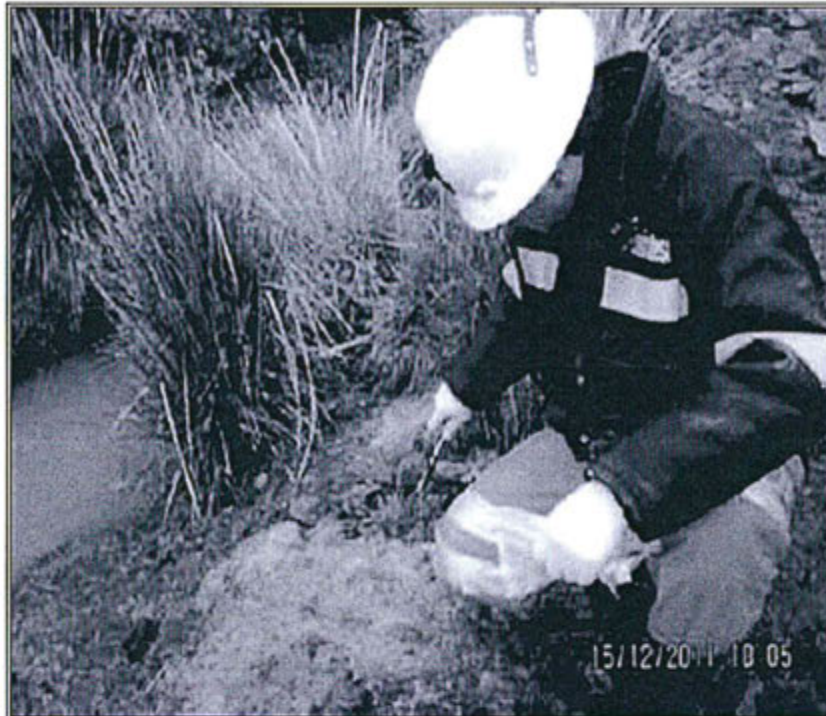
FOTOGRAFIA N° 123.- Muestra de suelo MLD: Vista fotográfica del muestreo realizado en el suelo (en compósito), correspondiente a la disposición inadecuada de lodos sobre el suelo natural, del canal que conduce las aguas de la segunda poza de sedimentación ubicada a espaldas de oficinas generales / administrativas, realizado el 15/12/2011.

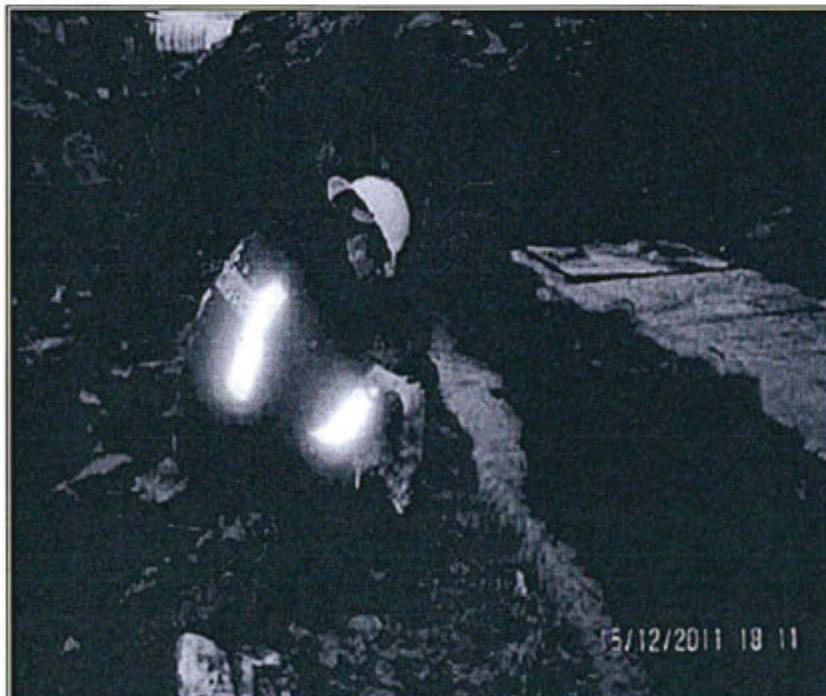
FOTOGRAFIA N° 124.- Muestra de suelo MLD: Otra vista fotográfica del muestreo realizado en el suelo (en compósito), correspondiente a la disposición inadecuada de lodos sobre el suelo natural, del canal que conduce las aguas de la segunda poza de sedimentación ubicada a espaldas de oficinas generales / administrativas, realizado el 15/12/2011.

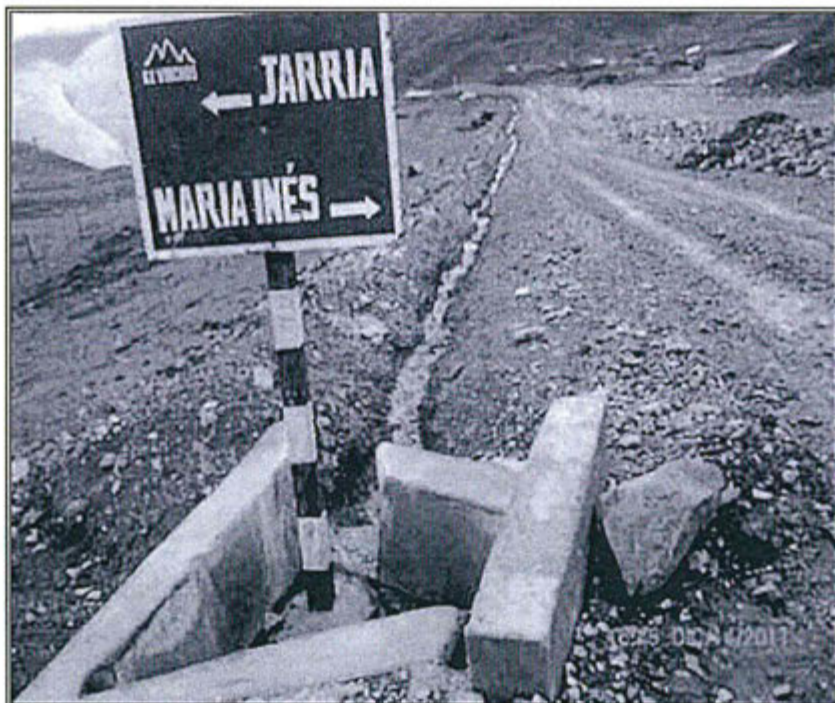
FOTOGRAFÍA N° 19.- Recomendación N° 4. Colección de agua de la cancha de mineral (stock pile): El agua del canal de colección, sigue su curso aguas abajo y es descargado al cauce natural. No está empalmada al sistema de tratamiento de agua de mina.

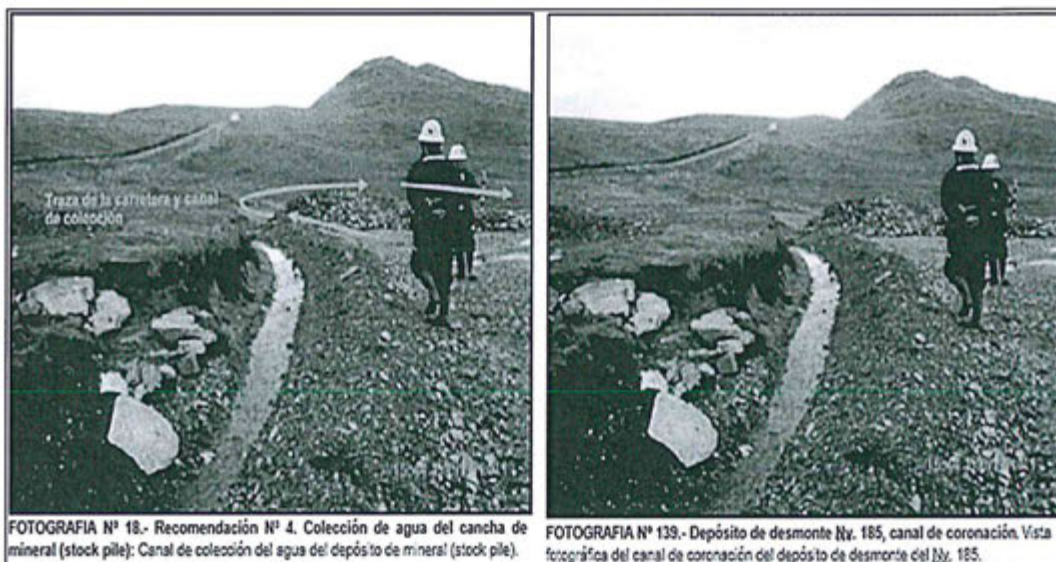
### Comparación entre las fotografías N° 18 y 139 del Informe de Supervisión

FOTOGRAFÍA N° 18.- Recomendación N° 4. Colección de agua de la cancha de mineral (stock pile): Canal de colección del agua del depósito de mineral (stock pile).

237. De la misma manera, se ha verificado que las Fotografías N° 18 y 139 del Informe de Supervisión son iguales, siendo que en sus leyendas indican que corresponden al canal de coronación del depósito de demonte nivel 185 o stock pile<sup>124</sup>:

238. De esta forma, a fin de verificar el cumplimiento de lo establecido en el EIA de Vinchos, la Supervisora debió constatar si las aguas del canal de coronación del depósito de desmonte del nivel 185 o stock pile eran derivadas hacia el sistema de tratamiento del nivel 105.
239. Si bien las leyendas de las Fotografías N° 19 y 20 del Informe de Supervisión señalan que las aguas del canal de coronación del stock pile eran descargadas a un cauce natural en vez del sistema de tratamiento del nivel 105, existen otras fotografías en el mismo informe que indicarían lo contrario.
240. En efecto, en las leyendas de las Fotografías N° 142 y 130 del Informe de Supervisión se precisa que el agua del canal de coronación del depósito de desmonte del nivel 185 es derivado a la poza de tratamiento de agua de mina del nivel 105, conforme se muestra a continuación<sup>125</sup>:

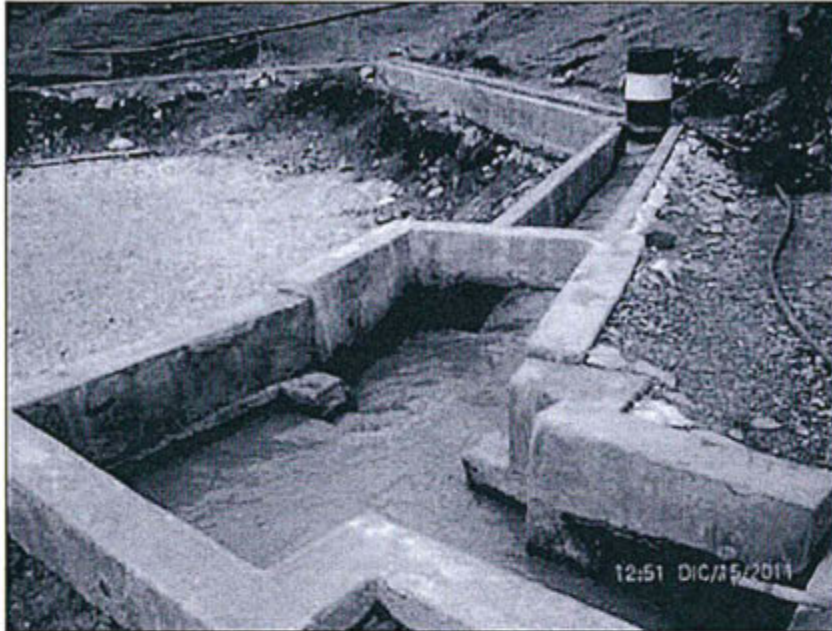
FOTOGRAFÍA N° 142.- Depósito de desmonte Nv. 130 Haswuz y Nv. 185, Canal de coronación. En la vista fotográfica, el canal de conducción del agua de escorrentía superficial del depósito de desmonte Nv. 130 Haswuz y Nv. 185 a la poza de tratamiento de agua de mina del nivel 105.

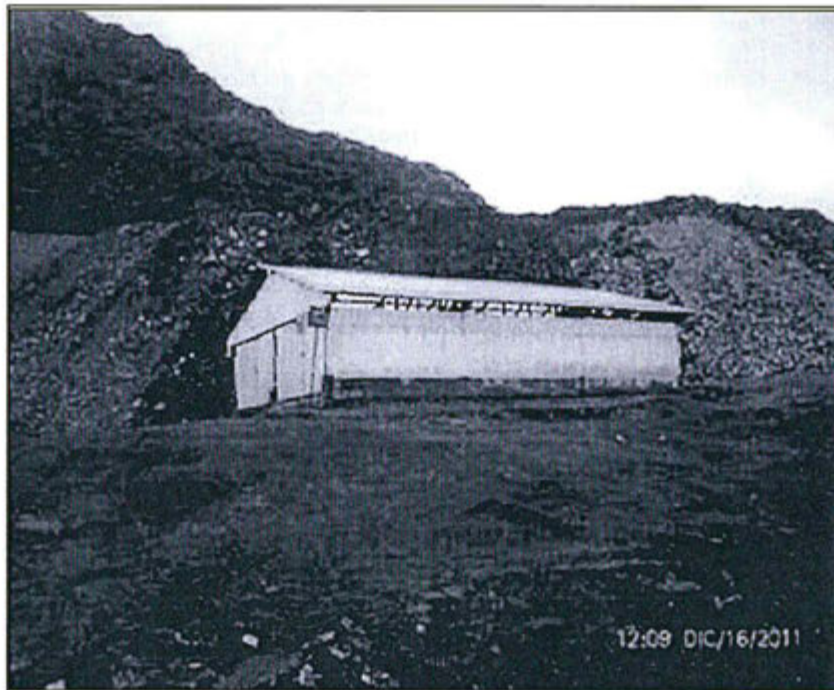
FOTOGRAFÍA N° 25.- Recomendación N° 9. La nueva ubicación de la cancha de volatilización es al costado del depósito de desmonte del Nv. 185, en las coordenadas WGS 84: 8845023N 360810E y 4187 msnm.
