EXPEDIENTE N° : 1336-2014-OEFA/DFSAI/PAS
 ADMINISTRADO : COMPAÑÍA DE MINAS BUENAVENTURA S.A.A. (antes CANTERAS DEL HALLAZGO S.A.C.)¹
 PROYECTO DE EXPLORACIÓN : CHUCAPACA
 UBICACIÓN : DISTRITOS DE ICHUÑA Y LLOQUE, PROVINCIA DE GENERAL SÁNCHEZ CERRO, DEPARTAMENTO DE MOQUEGUA
 SECTOR : MINERÍA
 MATERIAS : CUMPLIMIENTO DE COMPROMISOS AMBIENTALES
 MANEJO DE RESIDUOS SÓLIDOS

SUMILLA: *Se declara la existencia de responsabilidad administrativa de Compañía de Minas Buenaventura S.A.A. al haberse acreditado la comisión de las siguientes infracciones:*

Lima, 8 de febrero del 2016

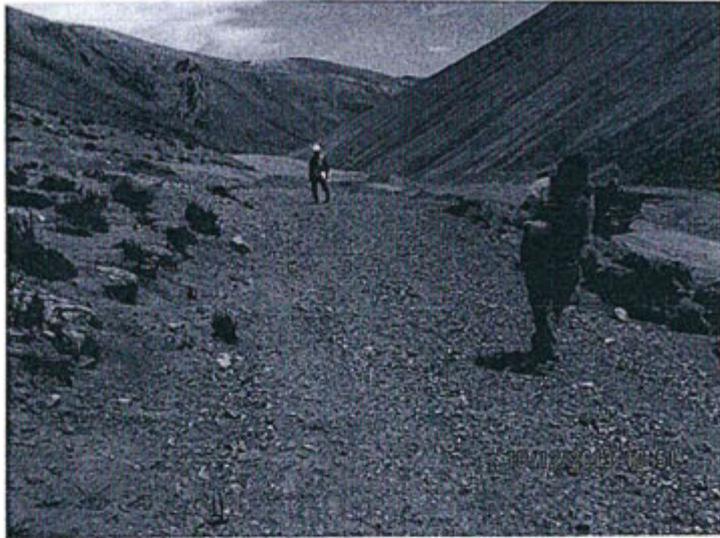
En el área de exploración Katrina se evidenció que la vía de acceso a la plataforma ubicada en las coordenadas UTM (WGS 84): Este 333622, Norte 8207224, no cuenta con cunetas de agua de escorrentía, ni el perfilado del talud de las vías de acceso.

Fotografía N° 121: Hallazgo N° 7-2013, área de exploración Katrina, vista de la vía de acceso a la plataforma ubicada en la coordenadas UTM WGS 84 Este 333622, Norte 8207224.

39. Las fotografías muestran que Buenaventura cumplió con construir cunetas para la conducción de aguas de escorrentía en el acceso a la plataforma ubicada en las coordenadas UTM (WGS 84): Este 333622, Norte 8207224.
40. De lo antes expuesto, esta Dirección considera que Buenaventura ha subsanado la conducta infractora, por lo que no corresponde ordenar una medida correctiva en el presente extremo, de conformidad con lo señalado en la Única Disposición Complementaria Transitoria del TUO del RPAS.
41. Finalmente, es importante señalar que de acuerdo a la Única Disposición Complementaria Transitoria del TUO del RPAS, en caso el extremo que declara la existencia de responsabilidad administrativa adquieran firmeza, será tomado en cuenta para determinar la reincidencia del administrado, sin perjuicio de su inscripción en el Registro de Actos Administrativos (RAA).

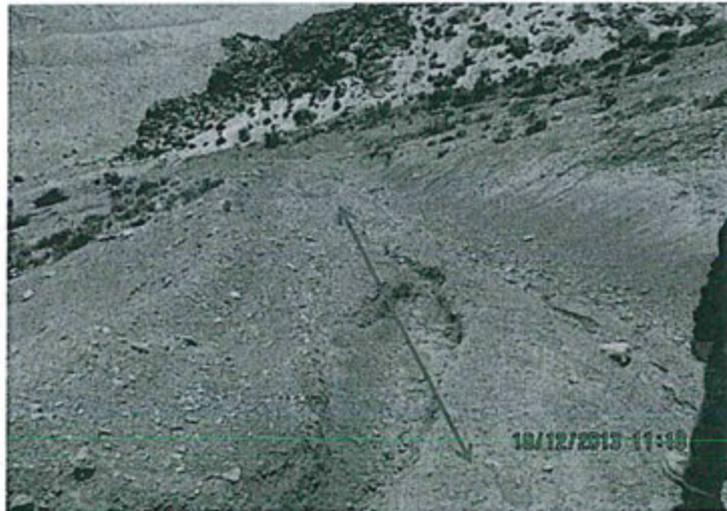
Fotografía N° 123: Hallazgo N° 7-2013, otra vista del área de exploración Katrina, vista de la vía de acceso a la plataforma ubicada en la coordenadas UTM WGS 84 Este 333622, Norte 8207224, se observa que la vía de acceso no cuenta con cunetas de derivación de aguas de precipitación, además la vía no cuenta con las condiciones seguras para el tránsito vehicular.

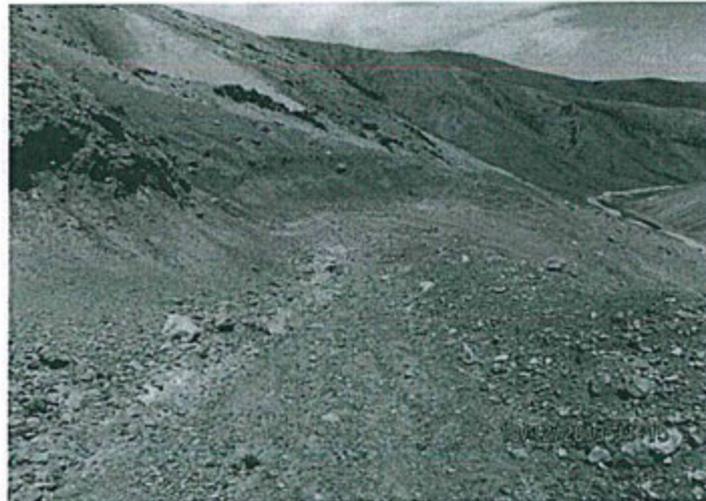
Fotografía N° 124: Hallazgo N° 7-2013, otra vista del área de exploración Katrina, vista de la vía de acceso a la plataforma, se observa que esta no cuenta el ancho de vía para el tránsito de vehículos, ni canales de derivación de aguas de precipitación.

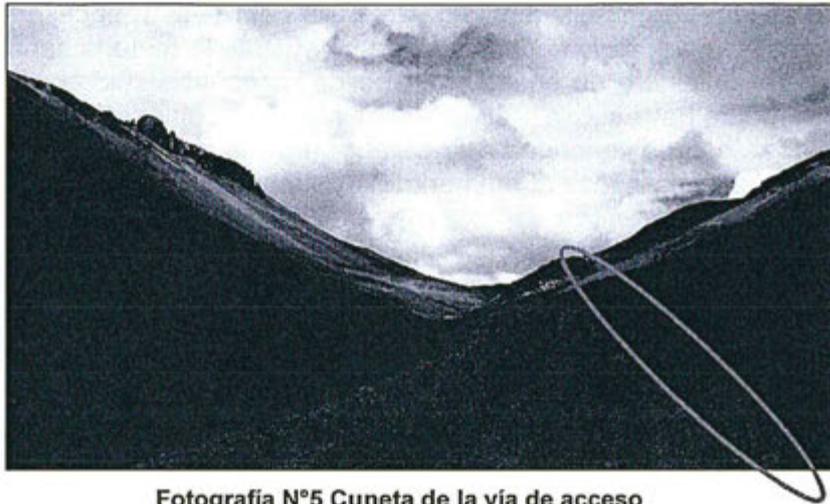
Fotografía N°5 Cuneta de la vía de acceso

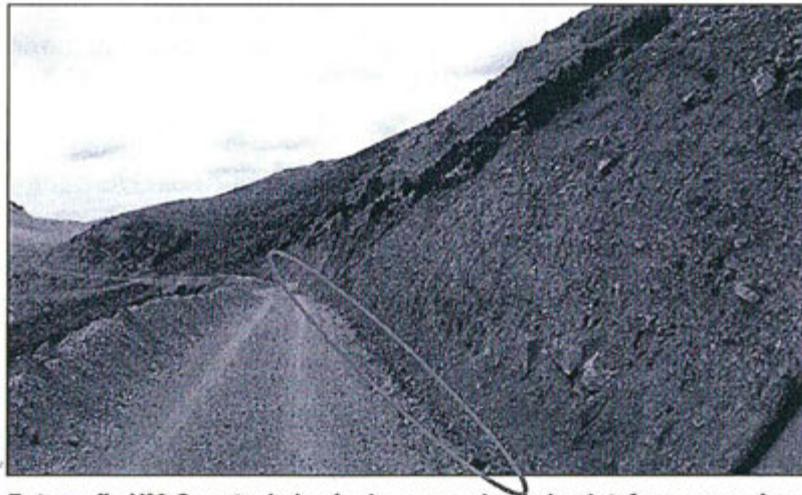
Fotografía N°6 Cuneta de la vía de acceso hacia la plataforma mencionada

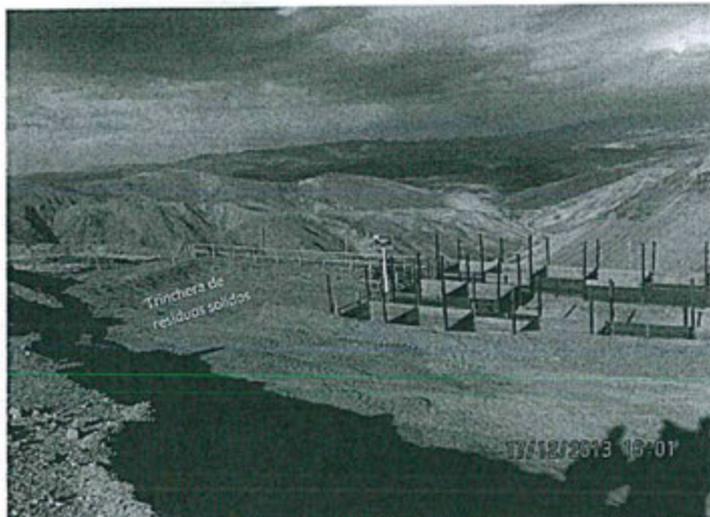
Fotografía N° 109: Hallazgo N° 3-2013, Vista de la trinchera de residuos sólidos, el cual no se evidenció un canal de coronación para la evacuación de las aguas de superficiales de no contacto.

70. De lo antes expuesto, esta Dirección considera que Buenaventura ha subsanado la conducta infractora, por lo que no corresponde ordenar la realización de una medida correctiva en el presente extremo, de conformidad con lo señalado en la Única Disposición Complementaria Transitoria del TUO del RPAS.

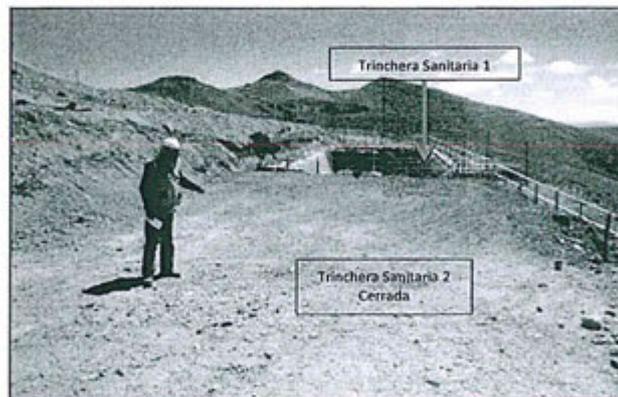
Fotografía 1 Vista de la Trincheras Sanitarias 2 que se encontraba cerrada durante la supervisión

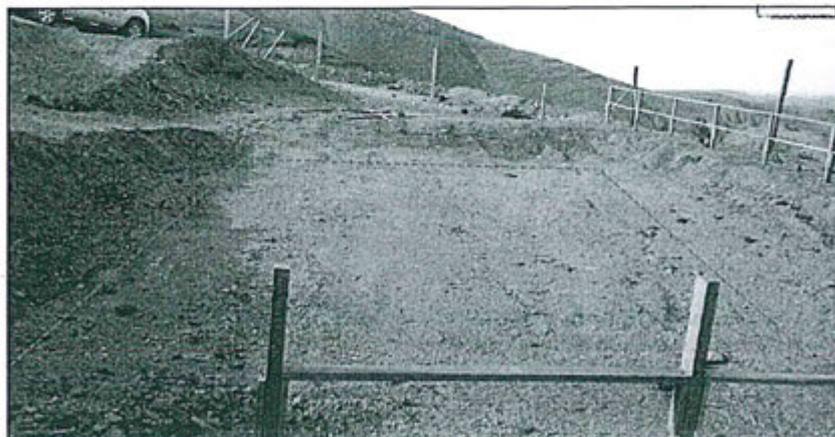
Fotografía N°3 Trincheras 1 Cerrada
