Resolución Directoral N° 124-2016-OEFA/DFSAI

Expediente N° 1333-2014-OEFA/DFSAI/PAS

EXPEDIENTE N° : 1333-2014-OEFA-DFSAI/PAS
ADMINISTRADO : MAPLE GAS CORPORATION DEL PERÚ S.R.L.¹
UNIDAD AMBIENTAL : LOTE 31-D
UBICACIÓN : DISTRITO DE HONORIA Y TOURNAVISTA,
PROVINCIA DE PUERTO INCA, DEPARTAMENTO
DE HUANUCO
SECTOR : HIDROCARBUROS LÍQUIDOS
MATERIAS : PRUEBA DE INTEGRIDAD MECÁNICA
SISTEMA DE CONTENCIÓN, RECOLECCIÓN Y
TRATAMIENTO DE FUGAS Y DERRAMES
COMPROMISOS ESTABLECIDOS EN SUS
ESTUDIOS AMBIENTALES
ALMACENAMIENTO DE RESIDUOS SÓLIDOS
REMISIÓN DE INFORMACIÓN
RESPONSABILIDAD ADMINISTRATIVA
MEDIDAS CORRECTIVAS
REGISTRO DE ACTOS ADMINISTRATIVOS

SUMILLA: Se declara la existencia de responsabilidad administrativa de Maple Gas Corporation del Perú S.R.L. al haberse acreditado la comisión de las siguientes infracciones:

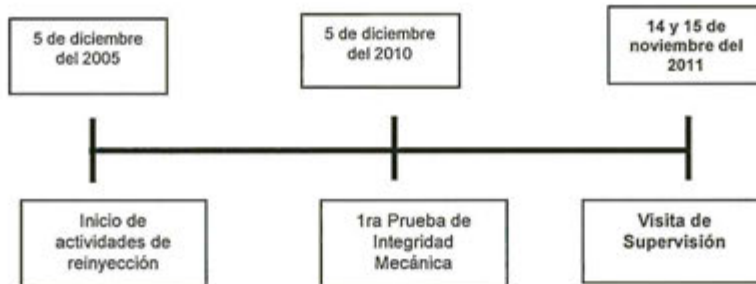
Gráfico N° 1 – Pozo inyector AC-06

- 50. A continuación se muestran los Gráficos del N° 1 al 6 que presentan las fechas en las que Maple debía realizar las pruebas de integridad mecánica de los Pozos Inyectores AC-06, AC-22, AC-29, AC-30, AC-32 y AC-36:

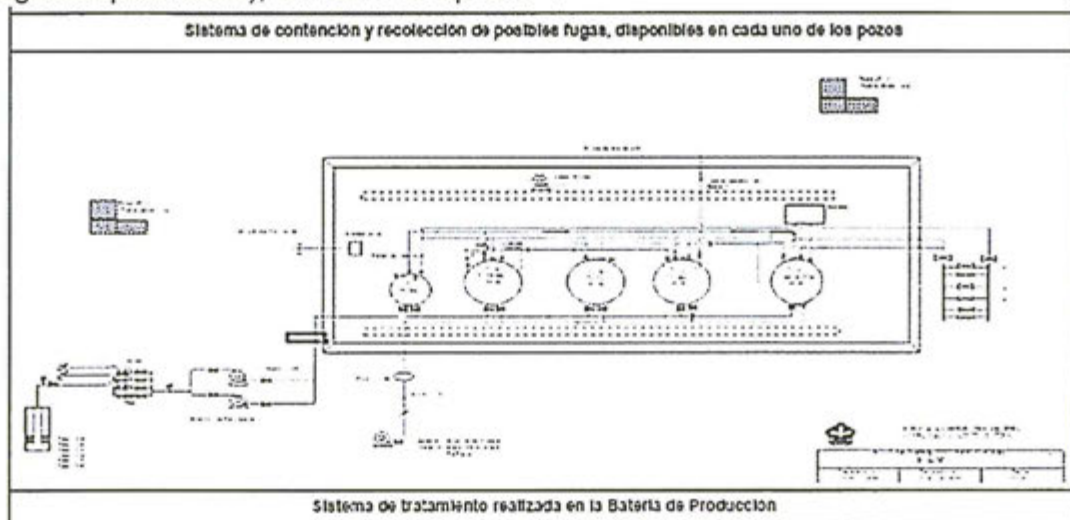
79. Asimismo, en el gráfico denominado "Sistema de tratamiento realizado en la Bateria de Producción" se observa un plano de distribución de las instalaciones correspondientes a la batería de producción; es decir, una representación gráfica del conjunto de facilidades donde se recibe, mide, segrega, trata, acumula y bombea o comprime los fluidos provenientes de un grupo de pozos de producción (petróleo y agua de producción), conforme se aprecia⁵³:

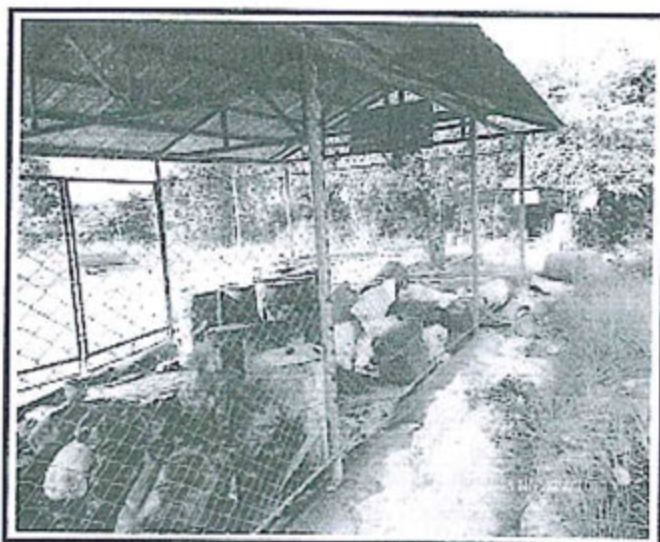
Lo señalado se sustenta en las vistas fotográficas N° 11 y 12 del Informe de Supervisión⁷⁷, en las que se aprecia que en el almacén temporal de residuos sólidos peligrosos del campo Agua Caliente existe un inadecuado manejo de residuos sólidos peligrosos en tanto que no se observa: (i) sistemas contra incendios, (ii) detectores de gases, (iii) señalización que indique la peligrosidad, y (iv) sistema de drenaje y tratamiento de lixiviados dado que se evidenció fugas que estarían impactando negativamente el ambiente:

Fotografía N° 12: Almacén temporal de residuos sólidos peligrosos evidencia el manejo inadecuado de los mismos, pues muchos de los contenedores presentan fugas de fluidos que provocan fuertes impactos negativos.

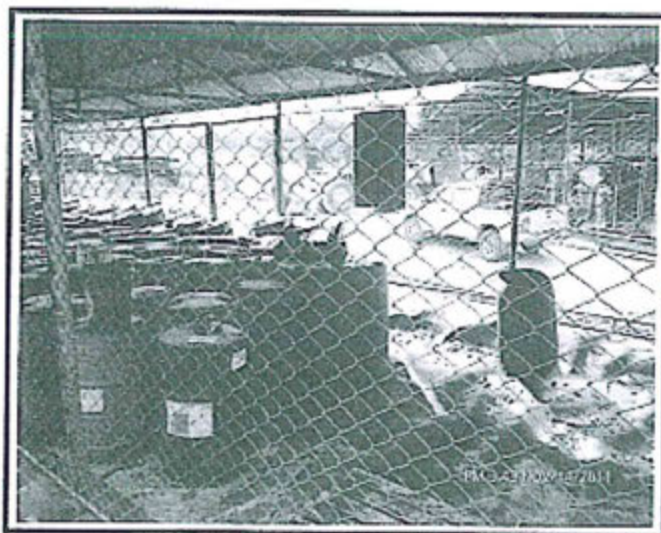
Fotografía N° 11: Almacén temporal de residuos sólidos peligrosos muestra un manejo inadecuado de los mismos, pues muchos de los contenedores presentan fugas de fluidos que provocan fuertes impactos negativos.

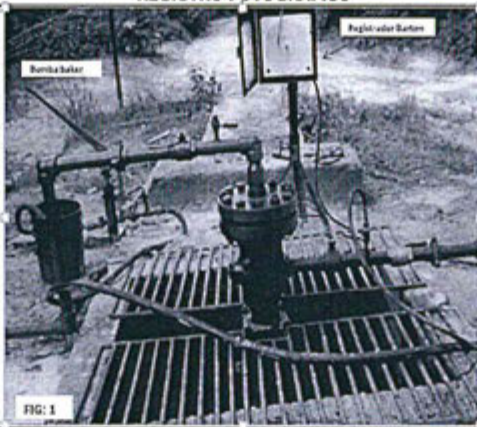
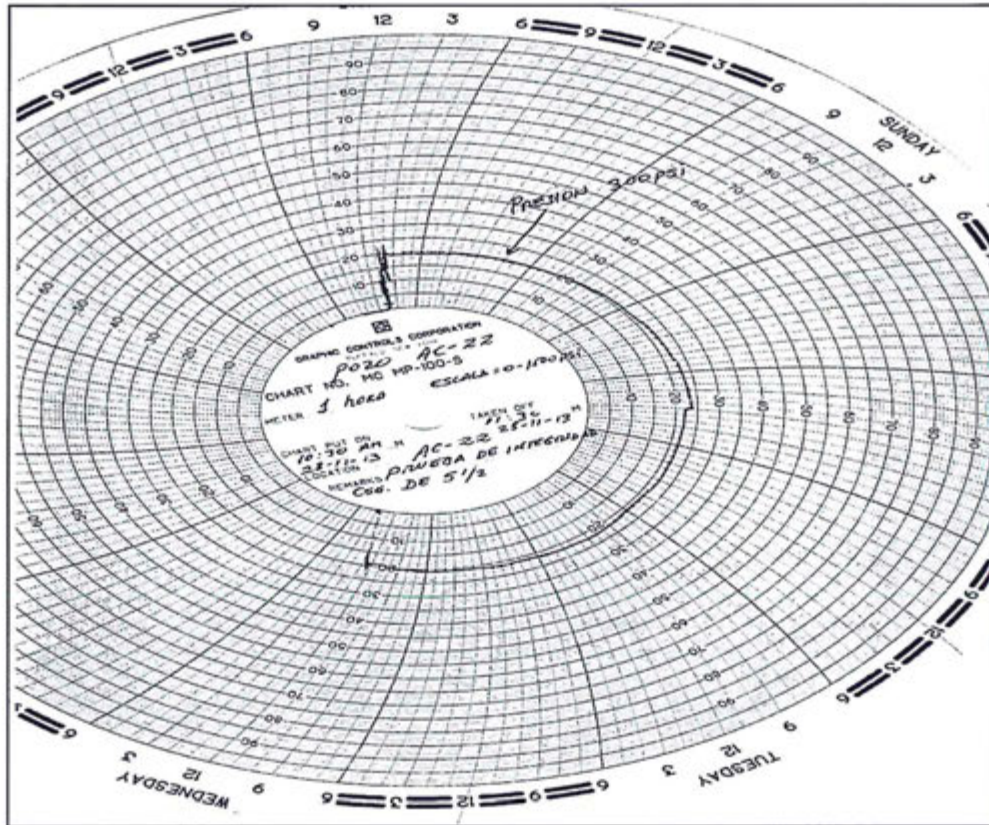
MAPLE GAS CORPORATION DEL PERU S.R.L.	a.4) Prueba de Integridad de casing 5 1/2" Pozo MA-22
30/11/2013		
REGISTRO FOTOGRAFICO

<p style="text-align: center;">Realiza Prueba de Integridad de Pozo AC-22, con apoyo de bomba Baker. Presuriza forros con 300 psi x 1hr. Ok</p>

184. En su escrito de descargos Maple señala que para el pozo inyector AC-22 se realizó la prueba de integridad mecánica el día 28 de noviembre del 2013, probándose la hermeticidad del casing de producción, tubería y empaque al 200% de la presión de inyección del pozo de 150 psi, el cual representa el 3.1% de la presión de resistencia del casing de producción del pozo, lo cual confirmó que el agua inyectada está fluyendo hacia la formación productiva Aguanuya.

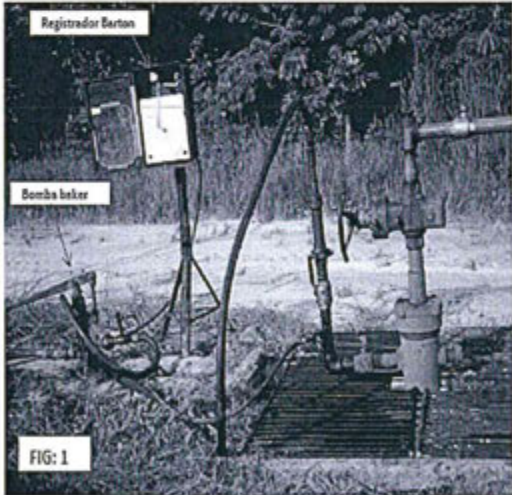
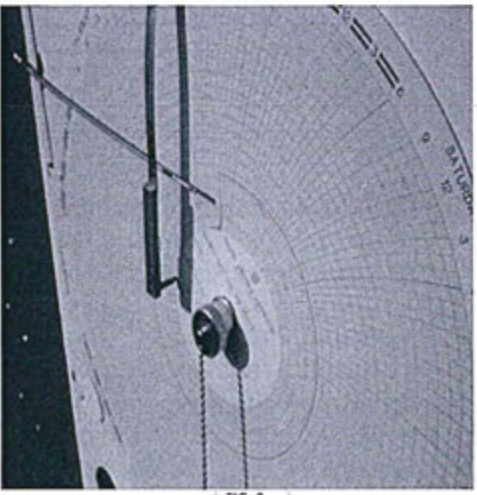
MAPLE GAS CORPORATION DEL PERÚ S.R.L.	a.4) Prueba de Integridad de casing 5 1/2" Pozo AC-30
		30/11/2013
REGISTRO FOTOGRÁFICO

<p>Registrador Barton</p> <p>Bomba baker</p> <p>FIG: 1</p>

<p>FIG: 2</p>	
Realiza Prueba de Integridad de Pozo AC-30, con apoyo de bomba Baker. Presuriza forros con 320 psi x 1 hr. Ok

202. En su escrito de descargos, Maple señaló que para el pozo AC-30 se realizó una inyección en la arena Aguanuya a una presión en cabeza de pozo de 200 psi hasta el día 3 de abril del 2014. De otro lado, agrega que a partir de esa fecha, el pozo se encuentra cerrado y pendiente de prueba de integridad mecánica. Para acreditar lo indicado, adjunta el Informe de producción de setiembre del 2014.

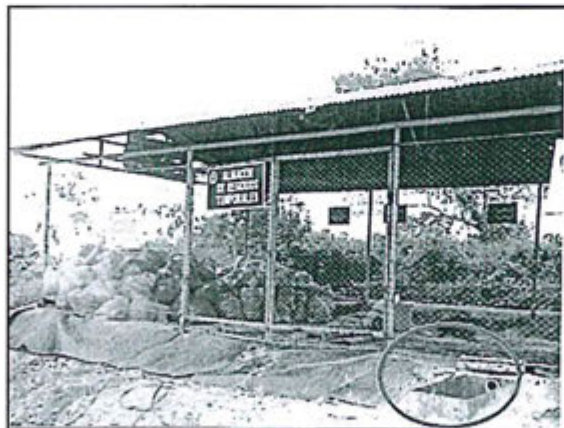
- 232. De la vista fotográfica presentada por el administrado, se observa que el almacén temporal del campo Agua Caliente cuenta con una trampa de grasas (sistema de drenaje y tratamiento de lixiviados) el mismo que se encuentra ubicado en la parte externa del almacén mencionado:

Fotografía N° 1: Almacén Temporal de Residuos Peligrosos con trampa de aceites y grasas

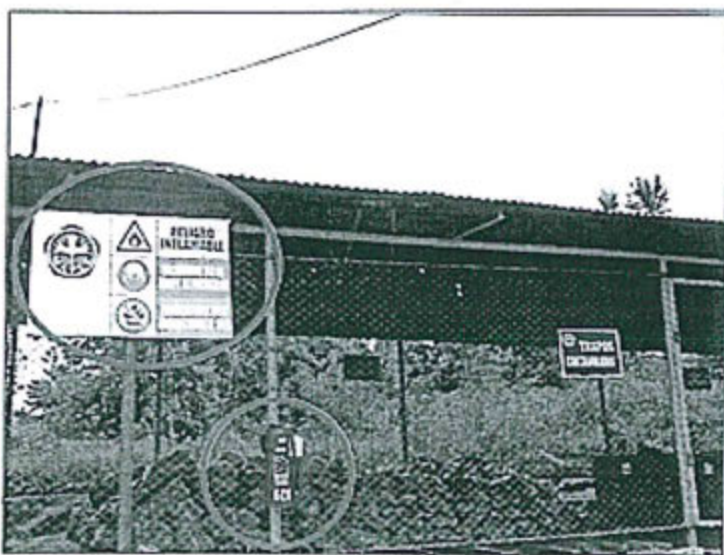
237. De las vistas fotográficas presentadas por el administrado, se observa que el almacén temporal del campo Agua Caliente cuenta con un letrero que advierte la peligrosidad de los residuos sólidos almacenados en dicho almacén, según se observa:

Fotografía N° 2: Almacén Temporal de Residuos Peligrosos con rótulos de identificación de los residuos peligrosos.

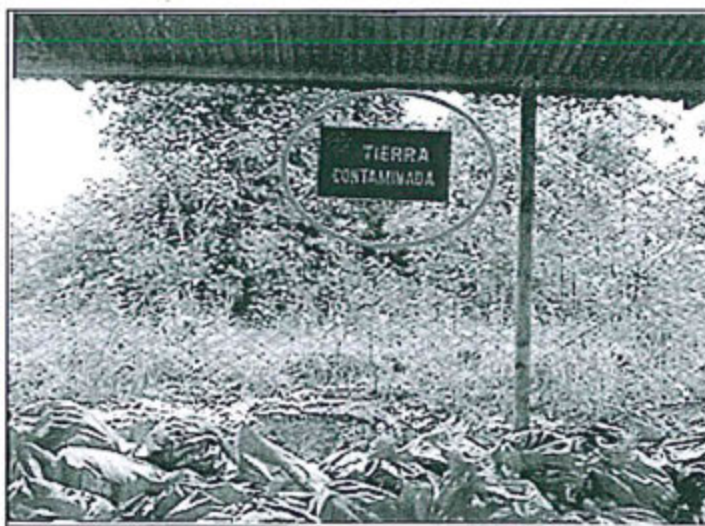
Fotografía N° 3: Almacén Temporal de Residuos Peligrosos con rótulos de identificación de los residuos peligrosos.

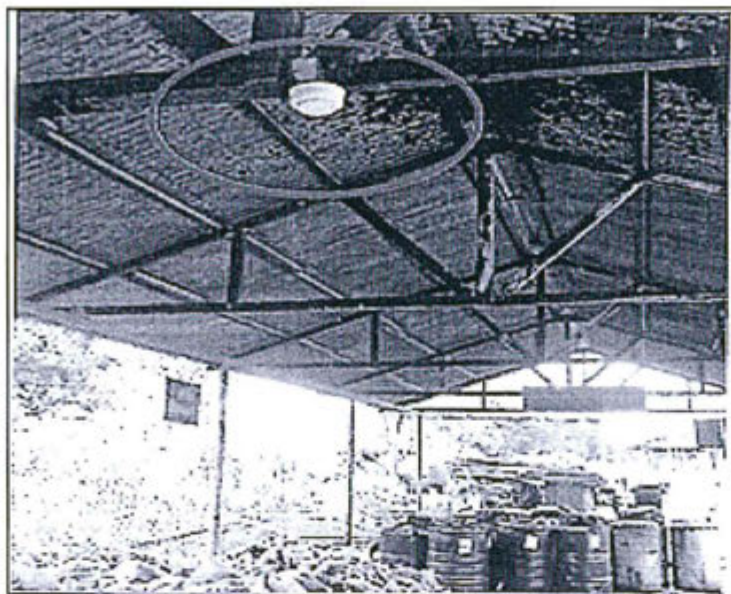
239. De las vistas fotográficas presentadas por el administrado, se observa que el almacén temporal del campo Agua Caliente cuenta con detectores de humo, el mismo que se encuentra ubicado en la parte interior del mismo, según se observa:

Fotografía N° 4: Almacén Temporal de Residuos Peligrosos con detectores de humo.

240. De la revisión de las vistas fotográficas se observa que el administrado presenta un detector de humo como medio probatorio para la subsanación de la conducta infractora; sin embargo, los detectores de humo activan una alarma cuando la luz o corriente eléctrica es bloqueada por partículas de humo, siendo que también pueden incluir un sensor de calor⁹¹. Por tanto, estos sensores solo detectan incendios (combustión de materiales); no obstante, la finalidad de la exigencia establecida en el Numeral 8 del Artículo 40° del RLGRS es detectar gases y vapores peligrosos que se desprenden de forma natural de los residuos que puedan encontrarse en el almacén de residuos sólidos peligrosos del campo Agua Caliente.
