EXPEDIENTE N° : 223-2013-OEFA/DFSAI/PAS
 ADMINISTRADO : EMPRESA REGIONAL DE SERVICIO PÚBLICO DE ELECTRICIDAD S.A. – ELECTROSUR S.A.¹
 UNIDADES AMBIENTALES : SUBESTACIONES DE TRANSMISIÓN TACNA, PARQUE INDUSTRIAL, MOQUEGUA E ILO; Y, CENTRALES TÉRMICA TACNA Y MOQUEGUA
 UBICACIÓN : DEPARTAMENTOS DE MOQUEGUA Y TACNA
 SECTOR : ELECTRICIDAD
 MATERIAS : RESIDUOS SÓLIDOS
 PLAN DE ABANDONO
 MEDIDAS CORRECTIVAS
 RESPONSABILIDAD ADMINISTRATIVA
 ARCHIVO
 REGISTRO DE ACTOS ADMINISTRATIVOS

SUMILLA: Se declara la existencia de responsabilidad administrativa de Empresa Regional de Servicio Público de Electricidad S.A. – Electrosur S.A. al haberse acreditado la comisión de las siguientes infracciones:

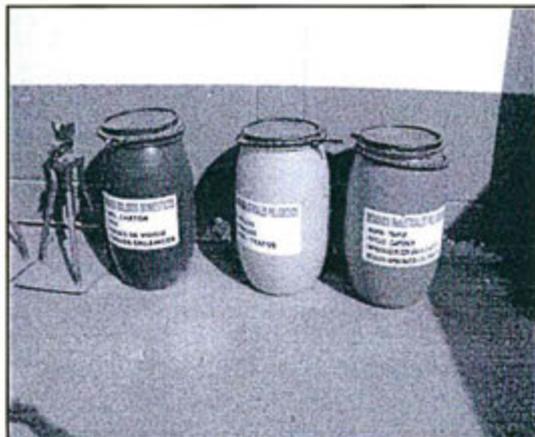
Fotografía N° 1: Almacenamiento intermedio N° 1 de residuos peligrosos y no peligrosos en la SET Tacna.

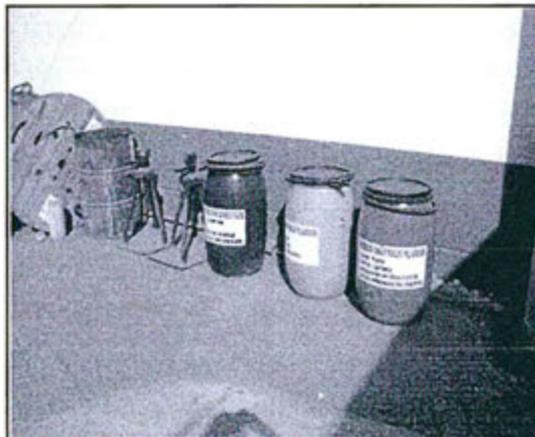
Fotografía N° 2: Contenedores sobre piso sin impermeabilizar (tierra), sin sistema de drenaje, sin un sistema contra incendios y sin letreros de identificación.

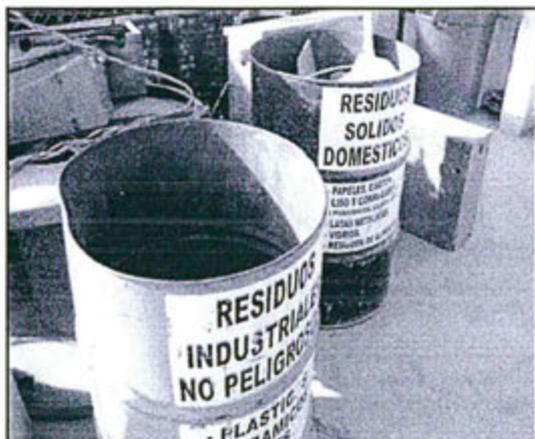
Fotografía N° 7: Almacenamiento intermedio N° 2 de residuos peligrosos y no peligrosos en la SET Tacna.

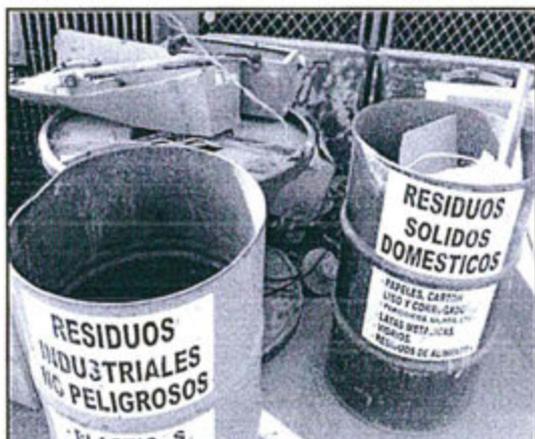
Fotografía N° 8: Contenedores sobre piso sin impermeabilizar (tierra), sin sistema de drenaje, sin sistema contra incendios y sin letreros de identificación.

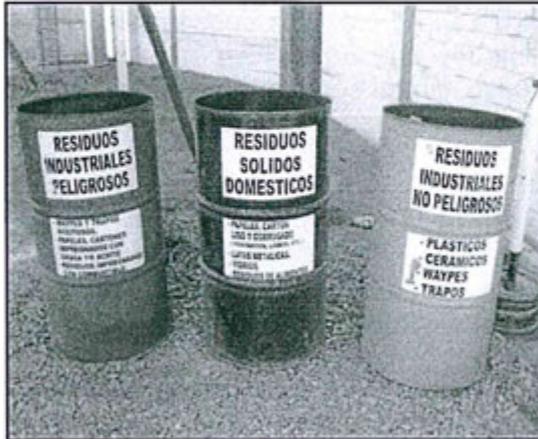
Fotografía N° 13: Almacenamiento intermedio de residuos peligrosos y no peligrosos en la SET Parque Industrial.

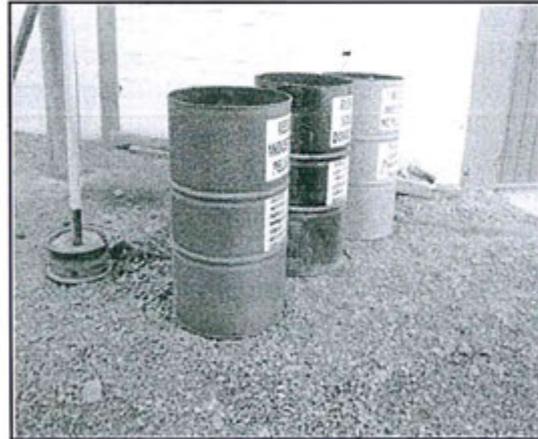
Fotografía N° 14: Contenedores sobre piso sin impermeabilizar (tierra) y sin sistema de drenaje.

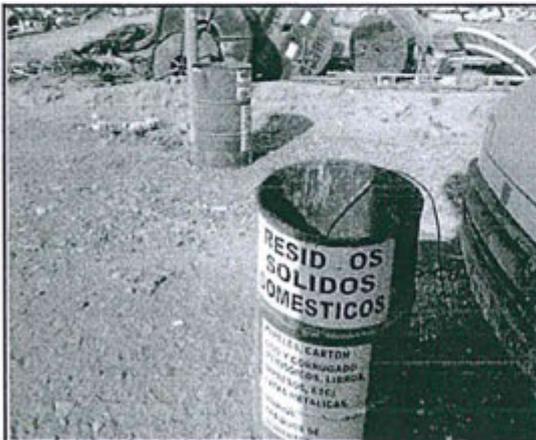
Fotografía N° 35: Contenedores de almacenamiento intermedio de residuos peligrosos y no peligrosos, en la SET Ilo disperso sobre de tierra y sin letrero.

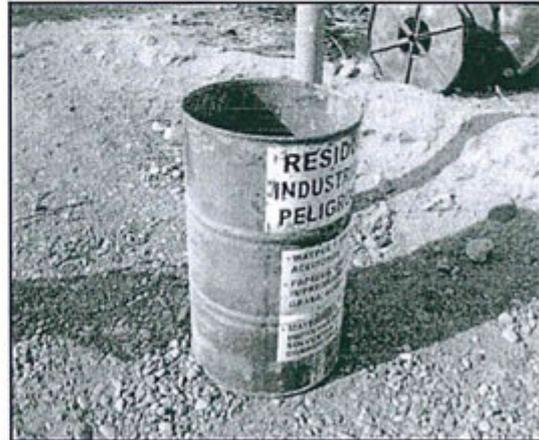
Fotografía N° 36: Contenedores de residuos peligrosos, deteriorados y sin tapa, sin pisos lisos e impermeabilizados, ni sistema de drenaje y sin sistema contra incendio.

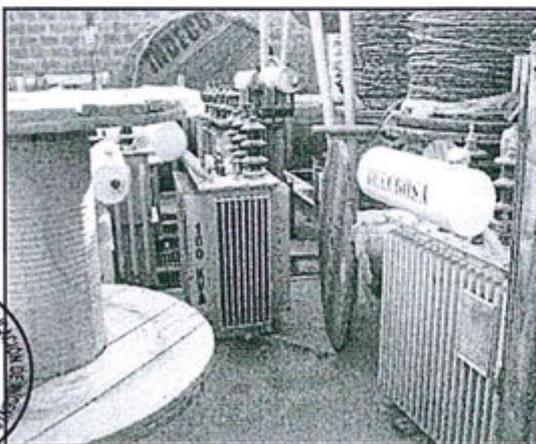
Fotografía N° 3: Almacén temporal de residuos sólidos peligrosos y no peligrosos en la SET Tacna.

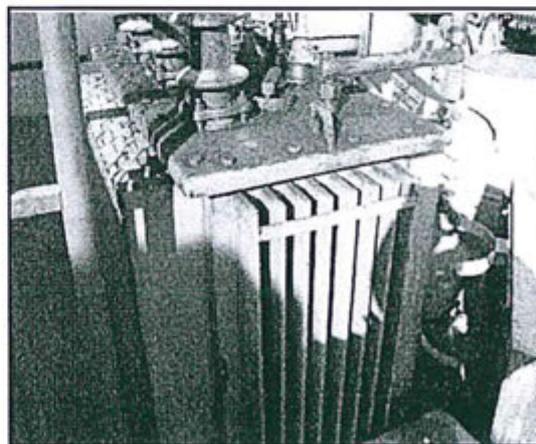
Fotografía N° 4: Transformadores usados manchados con aceite dieléctrico posiblemente con PCB.

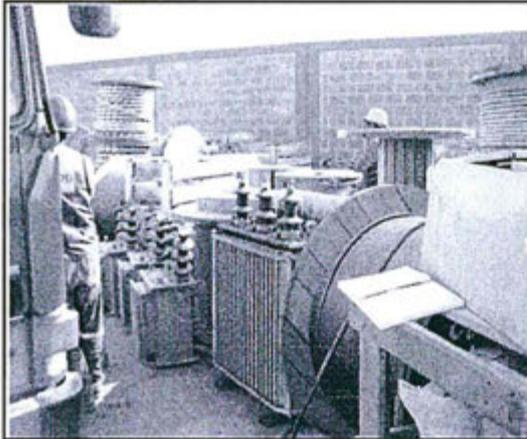
Fotografía N° 5: Almacén temporal de residuos sólidos peligrosos y no peligrosos sin pisos impermeabilizados, sin sistema de contención, sin cerco perimétrico ni sistema contra incendios.

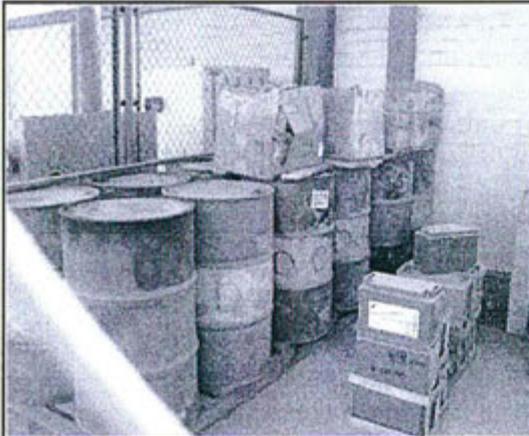
Fotografía N° 9: Almacén de residuos sólidos peligrosos en la SET Parque Industrial con cilindros de aceite usado.

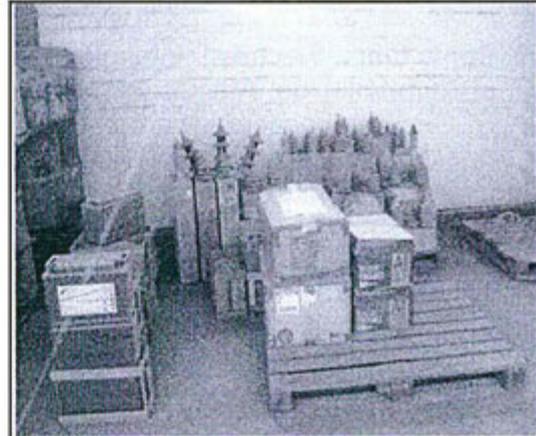
Fotografía N° 10: Almacén de residuos sólidos peligrosos sin sistema contra incendios.

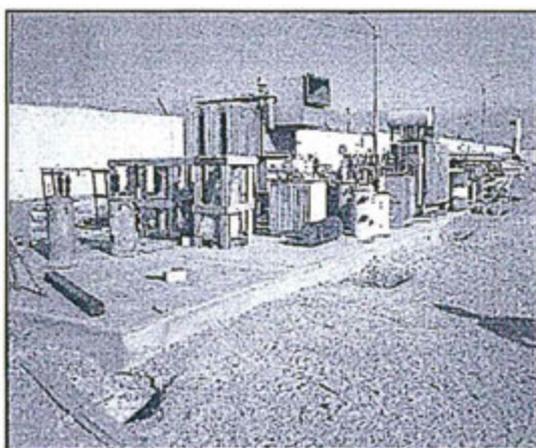
Fotografía N° 25: Almacén temporal de residuos sólidos peligrosos de la SET Ilo sin cerco, sin un sistema de drenaje, sin señalización que indique la peligrosidad de los residuos y sin un sistema contra incendios.

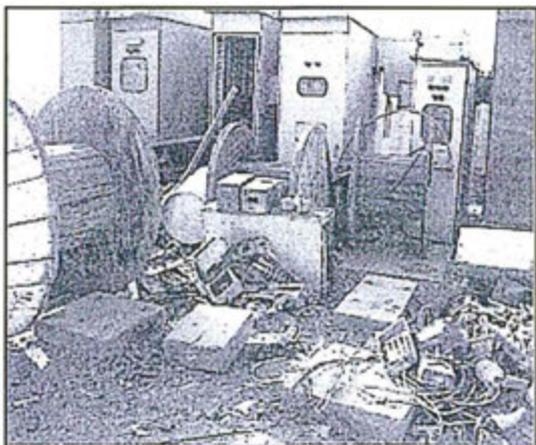
Fotografía N° 30: Almacenamiento de residuos sólidos sin clasificar y sin rotulo de identificación.

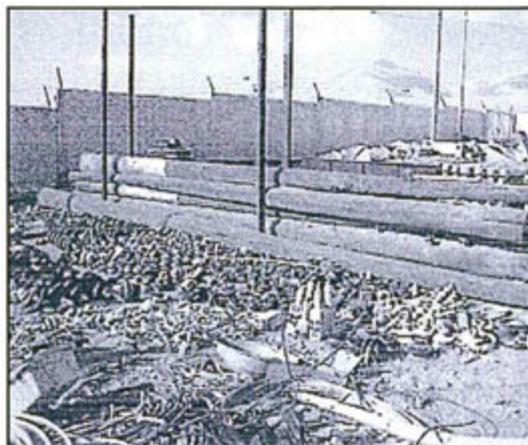
Fotografía N° 31: Almacenamiento de residuos sólidos en un área que no cuenta con un sistema contra incendio ni sistema de drenaje.

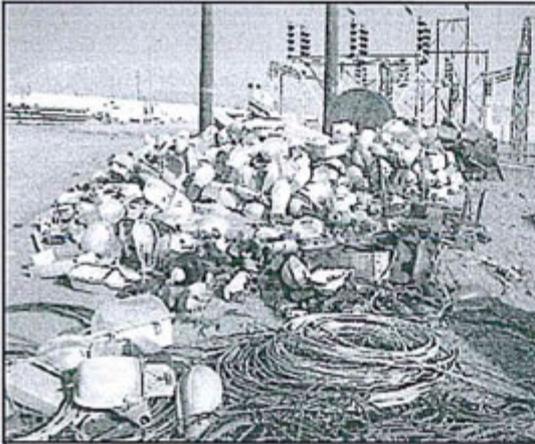
Fotografía N° 32: Almacenamiento de residuos sólidos en un área que no cuenta con un cerco perimétrico.

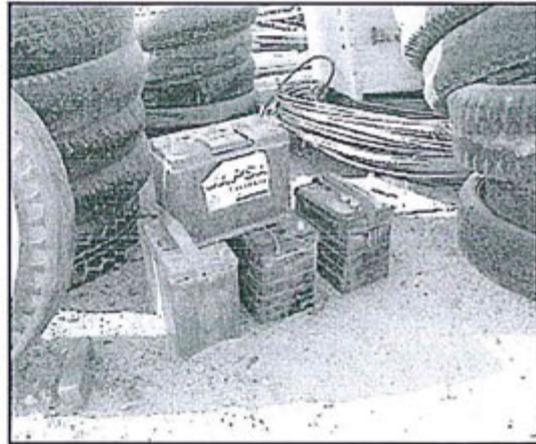
Fotografía N° 33: Almacenamiento de residuos sólidos en un área que no cuenta con pisos lisos e impermeabilizados.

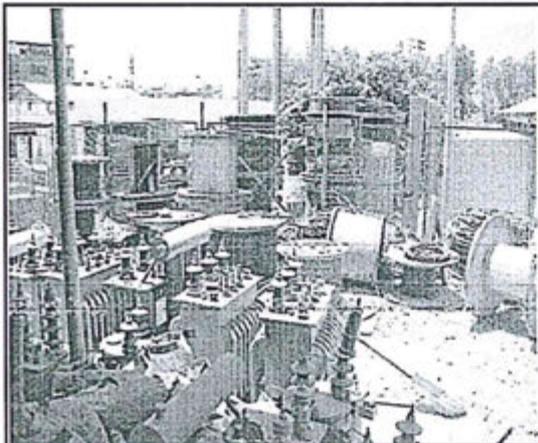
Fotografía N° 19: Almacén temporal de residuos sólidos peligrosos y no peligrosos de la SET Moquegua sin pisos lisos e impermeabilizados.

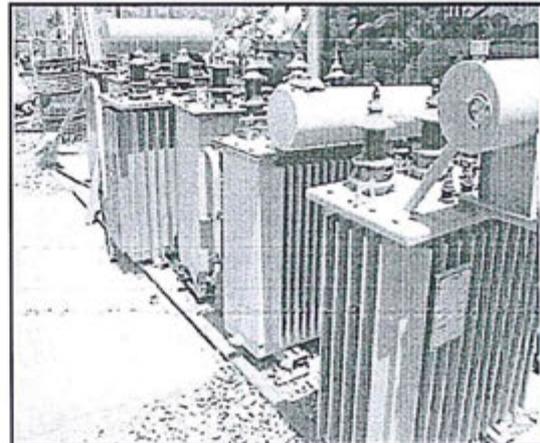
Fotografía N° 20: Transformadores usados con aceite dieléctrico con PCB, sin poza de contención ni sistema de drenaje de derrames.

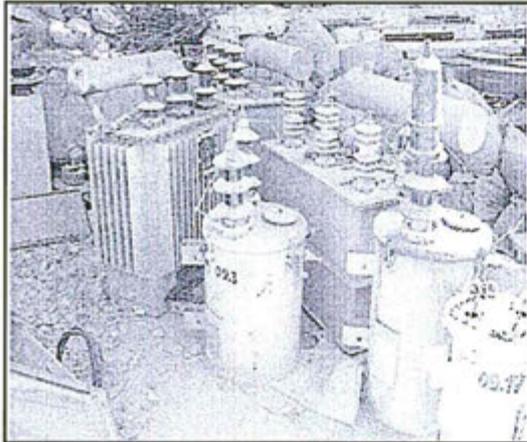
Fotografía N° 21: Residuos sólidos (peligrosos y no peligrosos) sobre piso sin impermeabilizar (con cobertura vegetal), sin sistema de señalización ni sistema contra incendio.

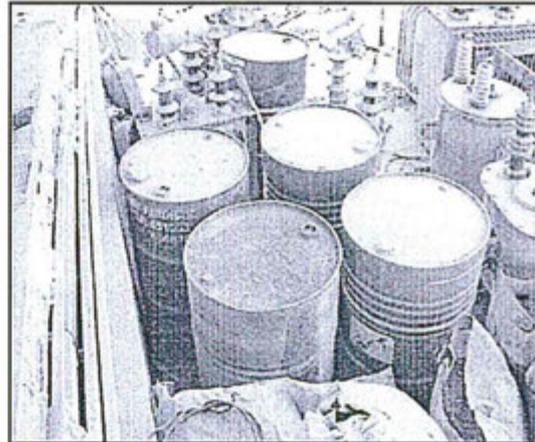
Fotografía N° 22: Cilindros con aceite usado sin sistema de contención, ni sistema de drenaje ni rótulos de identificación.

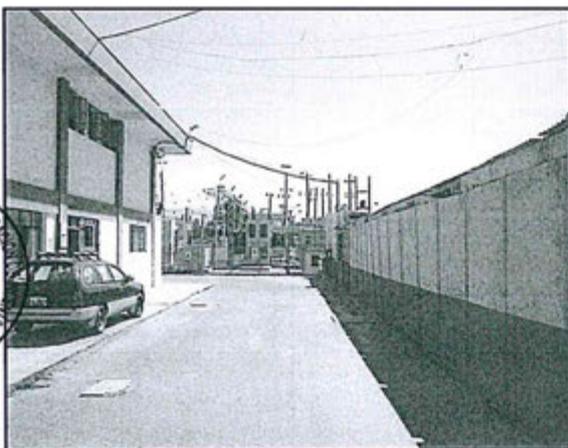
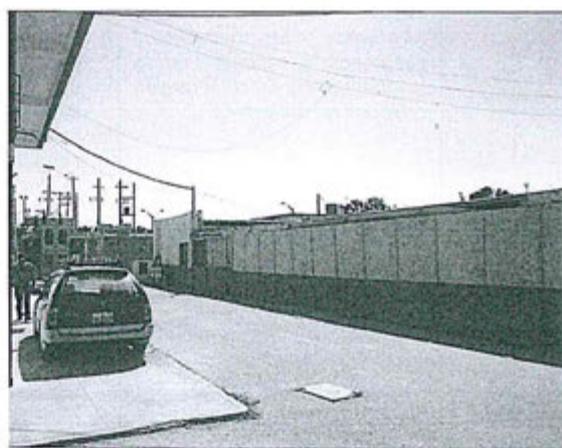
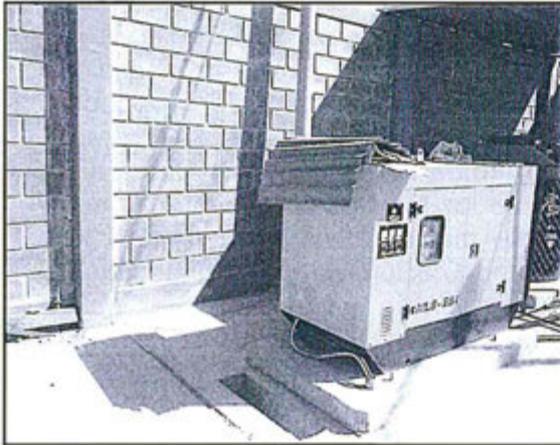
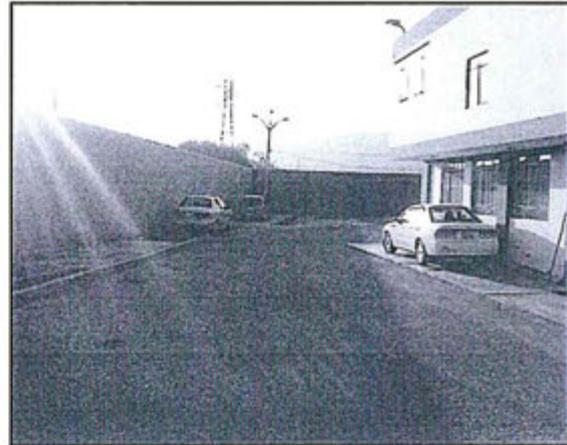
Registros fotográficos del Anexo 1 del escrito de descargos

- 155. De la revisión de los registros fotográficos presentados por Electrosur, se observa que los residuos peligrosos (transformadores nuevos, usados, carretes de conductor eléctrico y demás equipos encontrados durante la visita de supervisión) fueron retirados; sin embargo, no se observa que el almacén temporal N° 2 de la SET Tacna cuente con cerco perimétrico, pisos lisos e impermeabilizados, sistema contra incendios, señalización ni pasillos que permitan el paso del personal para el manejo de los residuos.

- 156. En ese sentido, si bien la empresa ha afirmado haber subsanado la conducta detectada, de la revisión de los registros fotográficos se desprende que no se ha cumplido con levantar la observación materia de análisis.

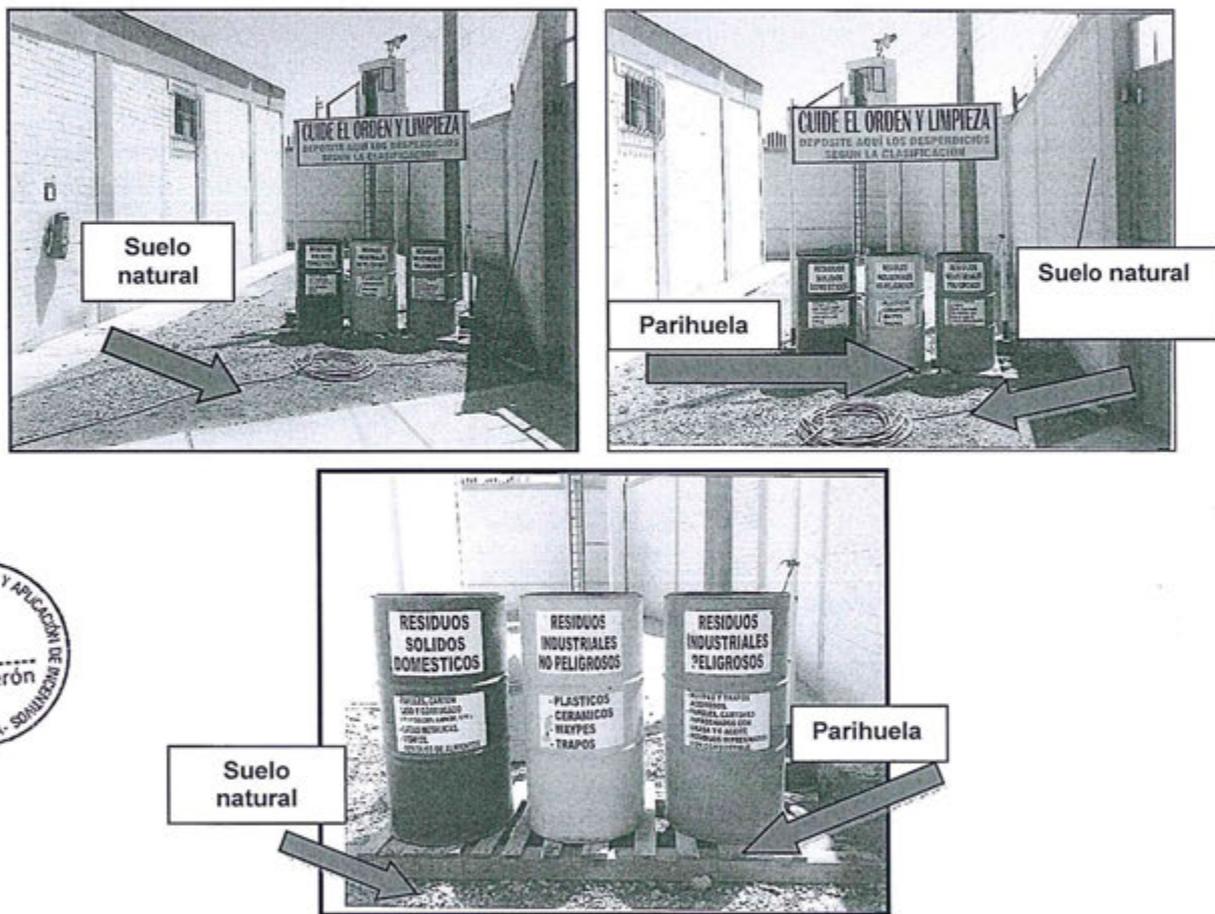
Registros fotográficos del Anexo 1 del escrito de descargos

166. De la revisión de los registros fotográficos presentados por Electrosur, se observa que el área destinada para el almacenamiento temporal de los residuos sólidos peligrosos en la SET Parque Industrial no cuenta con pisos lisos e impermeabilizados, en tanto que se colocaron contenedores para el almacenamiento intermedio de los residuos sólidos peligrosos sobre parihuelas de madera y no sobre piso liso de material resistente (como concreto), incumpliendo lo dispuesto en el RLGRS.

167. En ese sentido, si bien la empresa ha afirmado haber subsanado la conducta detectada, de la revisión de los registros fotográficos se desprende que no se ha cumplido con levantar la observación materia de análisis.

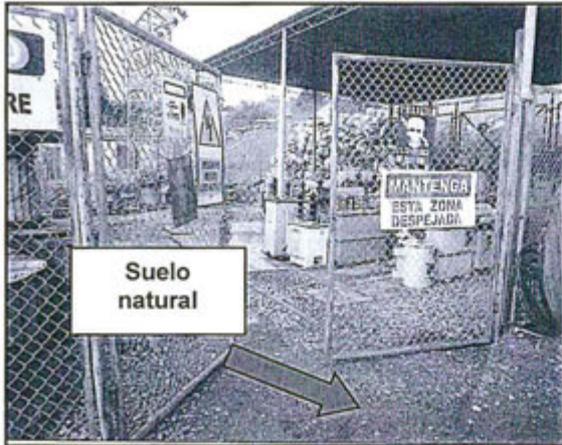
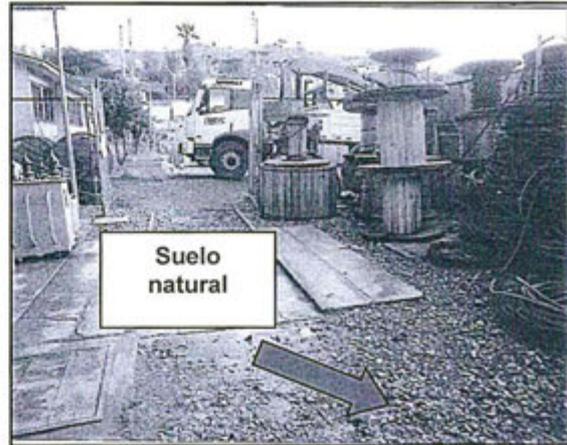
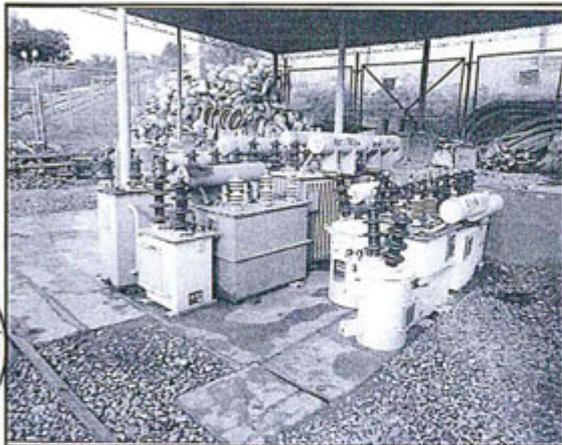
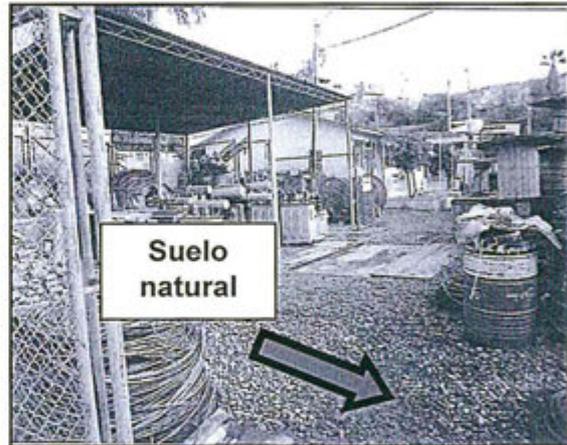
Registros fotográficos del Anexo 1 del escrito de descargos

173. De la revisión de los registros fotográficos presentados por Electrosur, se observa que los residuos sólidos peligrosos se encuentran ubicados sobre suelo natural y sin su debida señalización; representando un riesgo significativo para la salud y el ambiente.

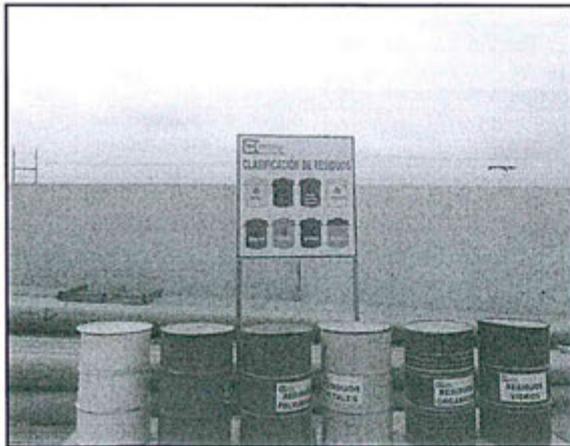
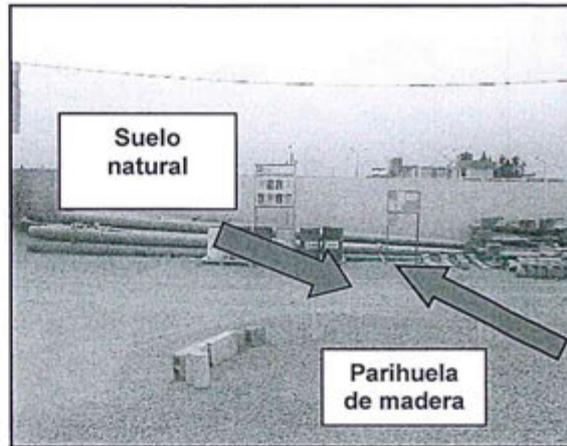
Registros fotográficos del Anexo 1 del escrito de descargos

182. De la revisión de los registros fotográficos presentados por Electrosur, no se observa que el lugar de la visita de supervisión sea el mismo. Además, se observa que se colocaron los contenedores para el almacenamiento intermedio de residuos sólidos peligrosos sobre parihuelas de madera y no sobre pisos lisos de material resistente, incumpliendo lo dispuesto en el RLGRS.
183. En ese sentido, si bien la empresa ha afirmado haber subsanado la conducta detectada, de la revisión de los registros fotográficos se desprende que no se ha cumplido con levantar la observación materia de análisis.
184. En consideración a lo anterior, y dado que Electrosur no ha logrado acreditar la subsanación de la conducta imputada, corresponde ordenar como medida correctiva lo siguiente:
