Resolución Directoral N° 084-2016-OEFA/DFSAI

Expediente N° 1694-2014-OEFA/DFSAI/PAS

EXPEDIENTE N° : 1694-2014-OEFA/DFSAI/PAS
ADMINISTRADO : RELIANT VENTURES S.A.C.
PROYECTO MINERO : PROYECTO DE EXPLORACION SAN LUIS
UBICACIÓN : DISTRITO DE SHUPLUY, PROVINCIA DE YUNGAY,
DEPARTAMENTO DE ANCASH
SECTOR : MINERÍA
MATERIA : COMPROMISOS AMBIENTALES
RESIDUOS SÓLIDOS
RESPONSABILIDAD ADMINISTRATIVA

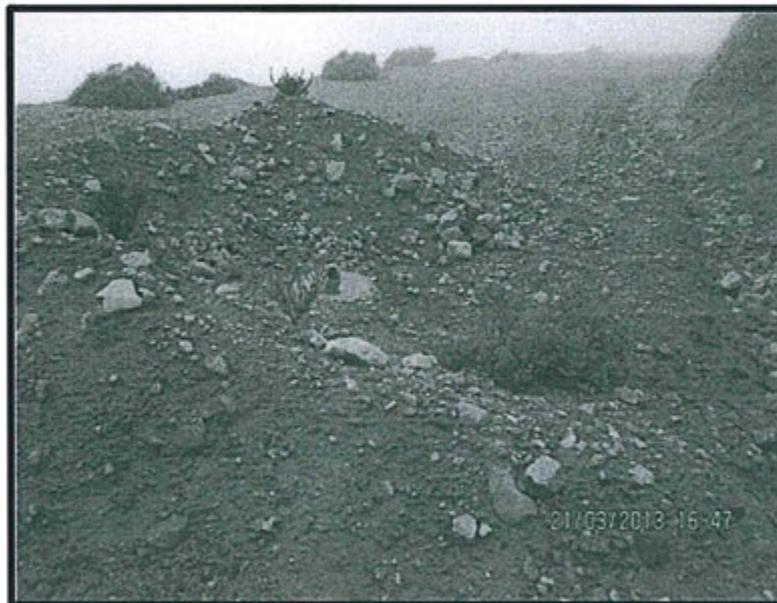
Fotografía N° 100: Plataforma de perforación en la zona del cerro Colorado, BPSL-154, en las coordenadas WGS84 E 195021, N 8958114, h: 4539 m.s.n.m. sin rehabilitar

32. No obstante lo anterior, las plataformas de perforación y pozas de lodos con códigos BPSL-154 y BPSL-130 no habrían sido perfiladas conforme lo acreditan las fotografías N° 100, 102, 103 y 104 del Informe de Supervisión¹⁸, a saber:

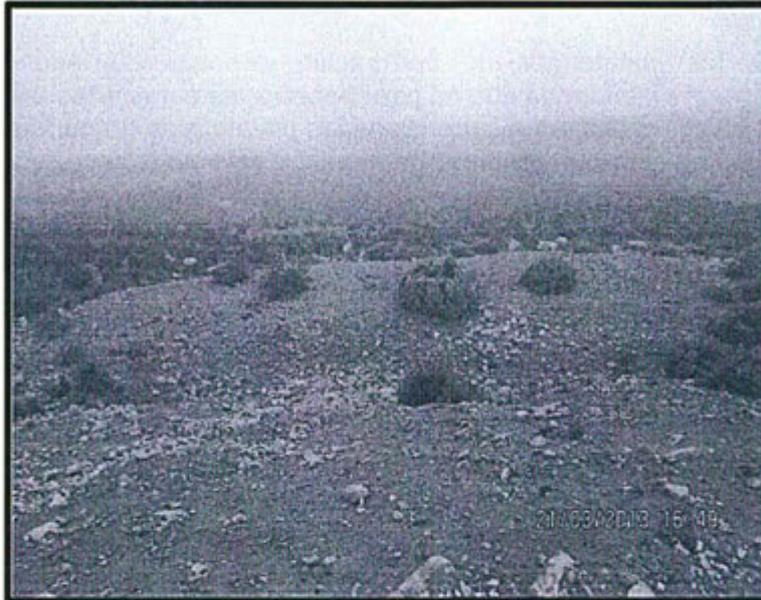
Fotografía N° 102: Pozas de lodos correspondiente a la plataforma de perforación BPSL-154, en las coordenadas WGS84 E 195021, N 8958114, h: 4539 m.s.n.m. sin rehabilitar

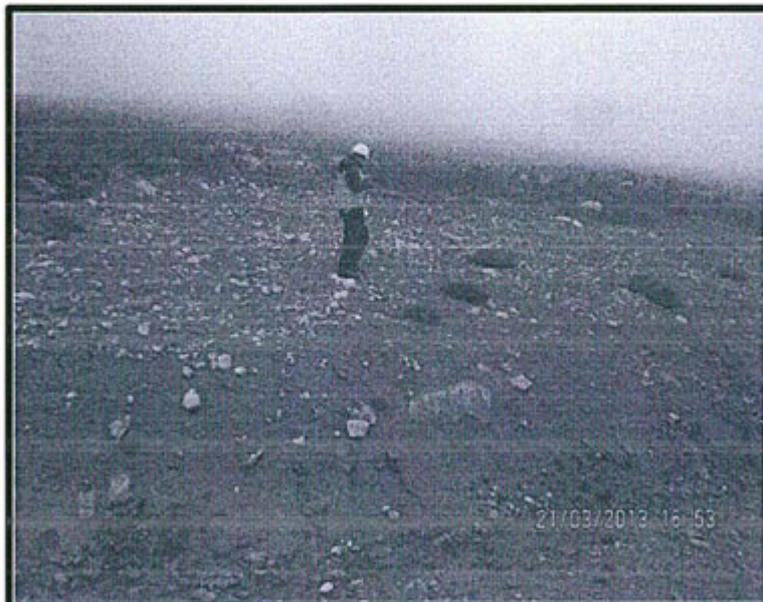
Fotografía N° 103: Plataforma de perforación en la zona del cerro Colorado, BPSL-130, en las coordenadas WGS84 E 195327, N 8958031, h: 4537 m.s.n.m. sin rehabilitar

- 33. Cabe precisar que la plataforma BPSL-130, ejecutada por el administrado, corresponde a la plataforma DDH-168 declarada en la EA San Luis; mientras que la plataforma BPSL-154, ejecutada por el administrado, está más cerca de la plataforma DDH-167 declarada en la EA San Luis (una distancia aproximada de 126 metros), según se detalla en el siguiente cuadro:

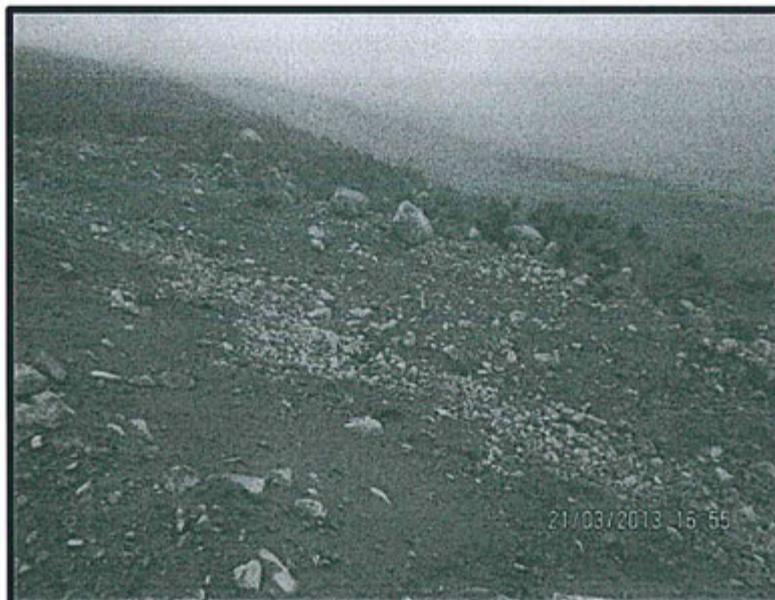
Fotografía N° 104: Poza de lodos correspondiente a la plataforma de perforación BPSL-130, en las coordenadas WGS84 E 195330, N 8958043 sin rehabilitar

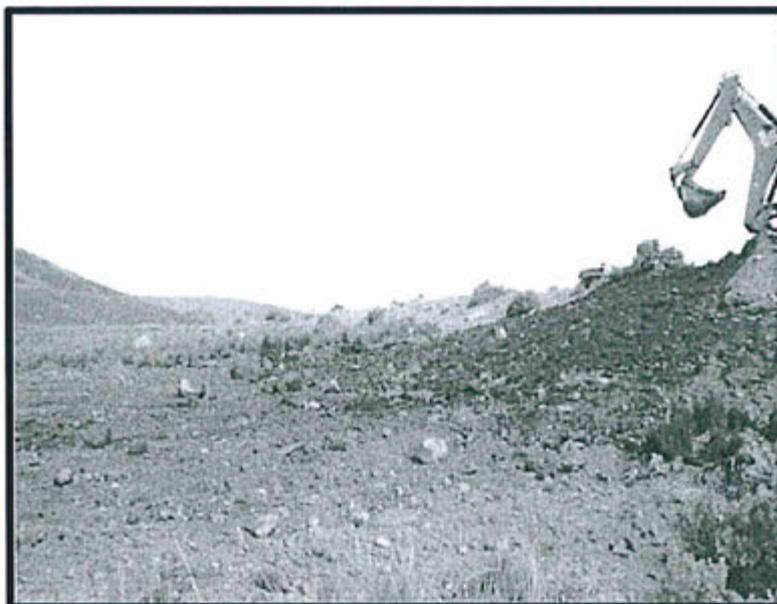
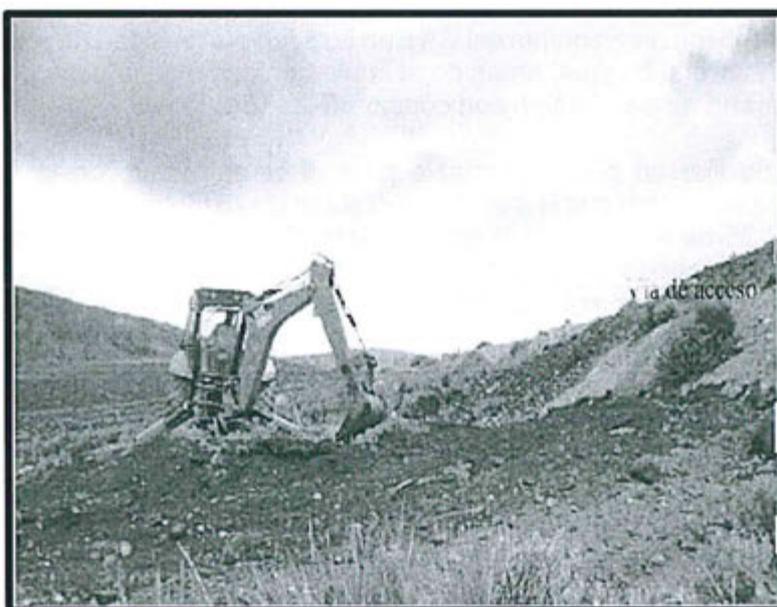
Fotografía del cierre pozo de lodos de plataforma BPSL-154

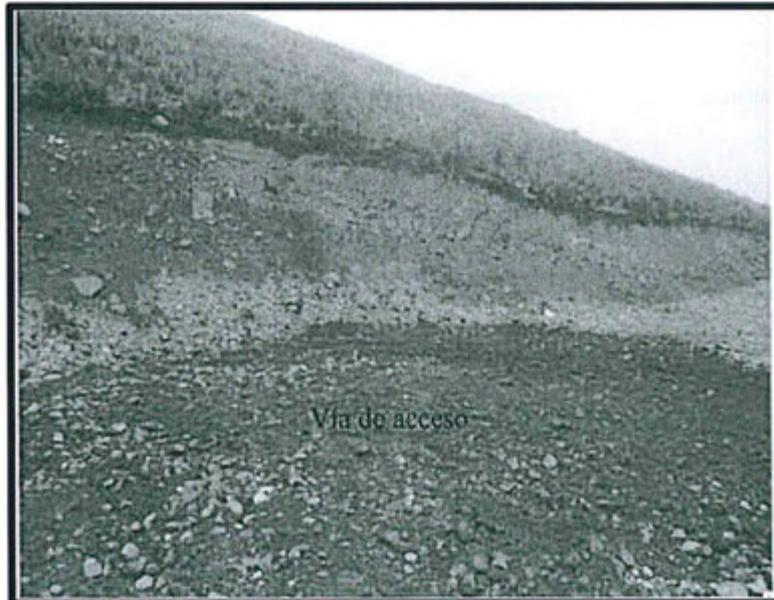
Fotografía del cierre de la plataforma BPSL-154

48. Ahora bien, respecto la plataforma de perforación y poza de lodos con código **BPSL-130** y plataforma de perforación con código **BPSL-154**, esta Dirección considera que no corresponde el dictado de una medida correctiva puesto que acredita la subsanación de la infracción con las siguientes fotografías:

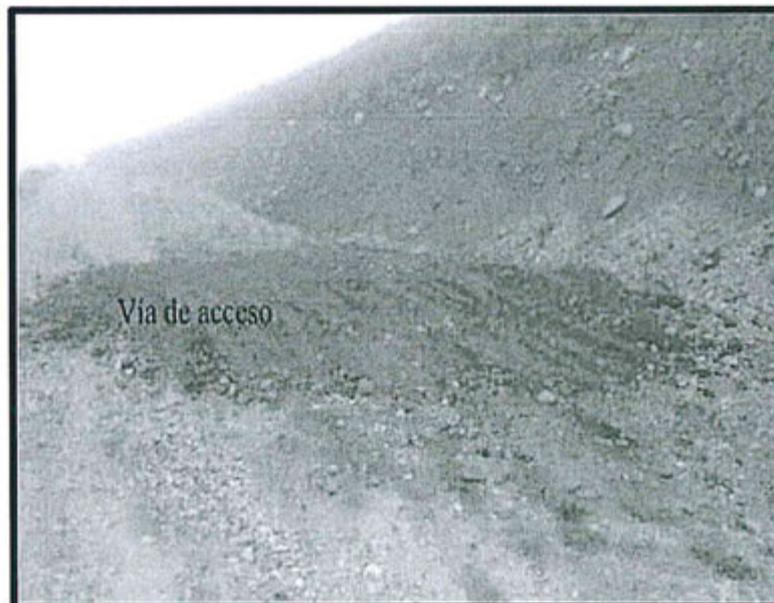
Fotografía de la vista de cierre de la plataforma BPSL-154 cerrada mediante relleno y conformación de talud

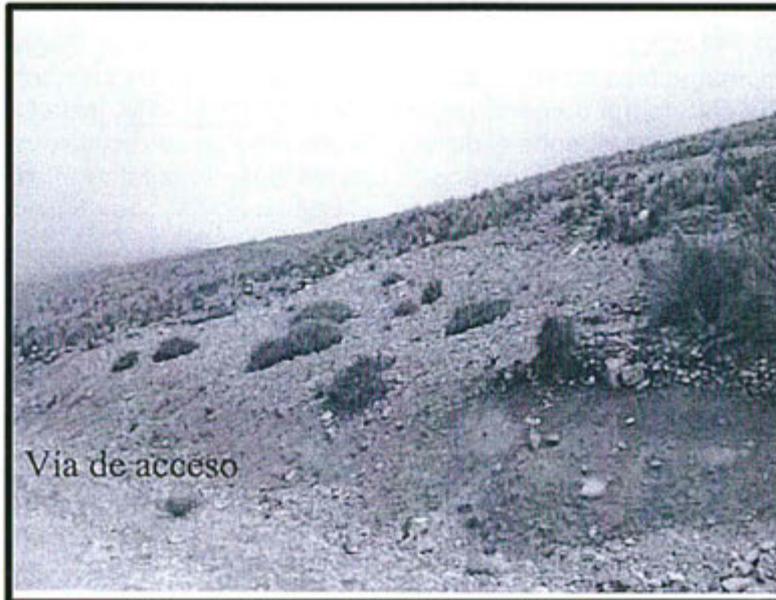
Fotografía del cierre de la plataforma BPSL-130

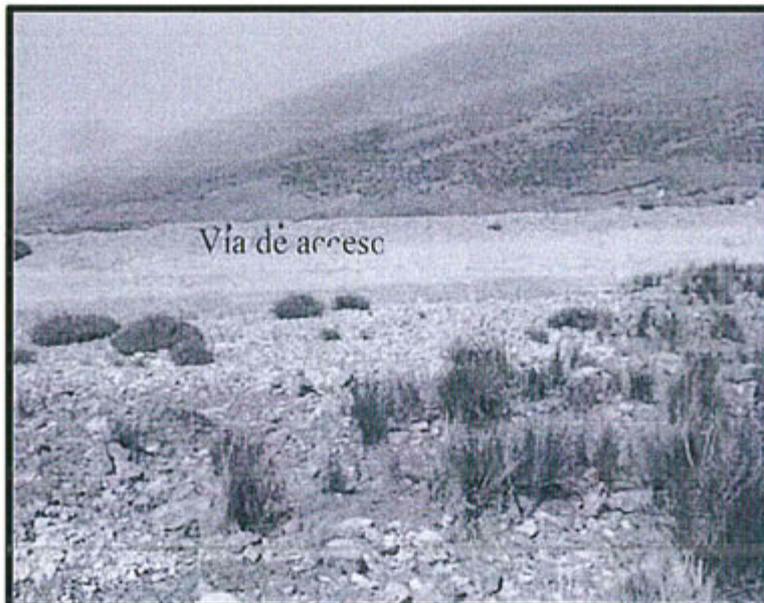
Fotografía del cierre de la plataforma BPSL-130 mediante el relleno y conformación de talud

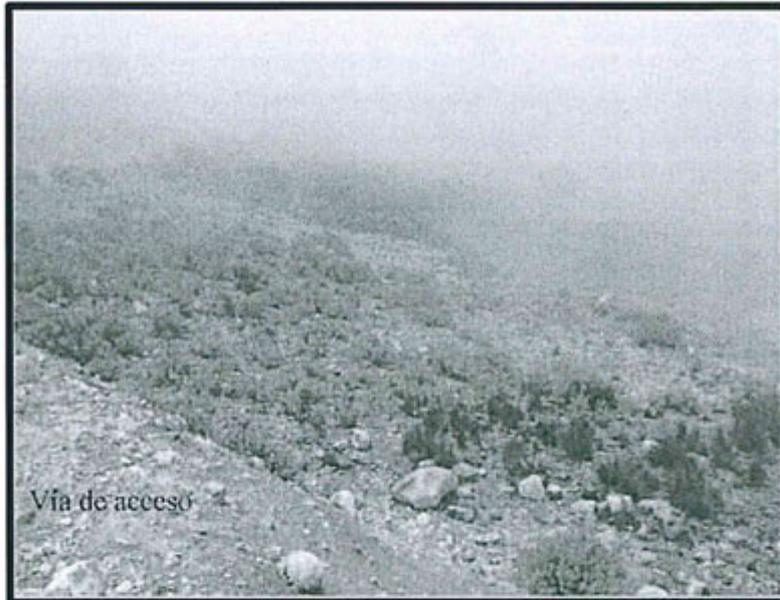
Fotografía del cierre de la poza de lodos de la plataforma BPSL-130

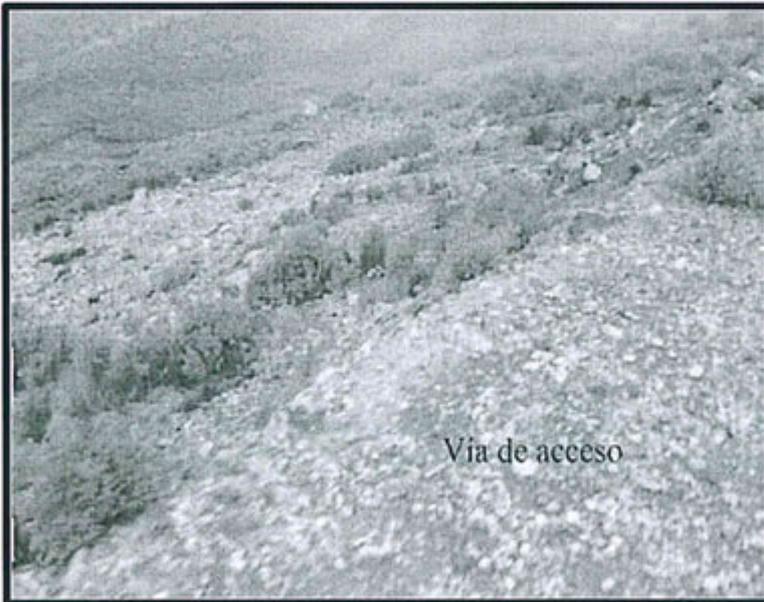
Fotografía del cierre de la poza de lodos de la plataforma BPSL-130 mediante relleno, conformación de talud y perfilado del terreno

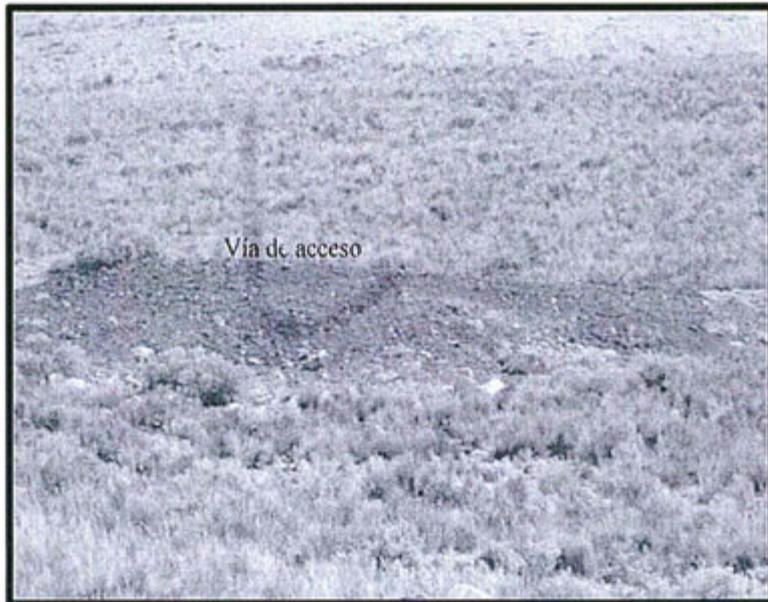
Fotografía del cierre de la poza de lodos de la plataforma BPSL-130 mediante relleno, conformación de talud y perfilado del terreno

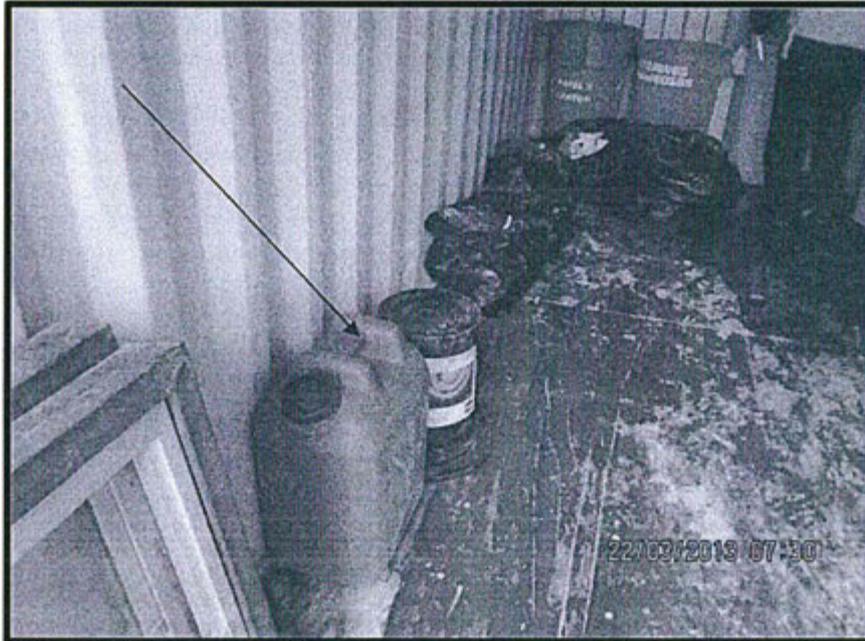
Fotografía N° 129: Dentro del container para el almacenamiento temporal de residuos, se encontró que los residuos peligrosos (aceites usados) se encuentran en el mismo lugar de los residuos no peligrosos, no estando aislados, rotulados ni asegurado

54. Lo anterior, es acreditado mediante la fotografía N° 129 del Informe de Supervisión²⁴, a saber:

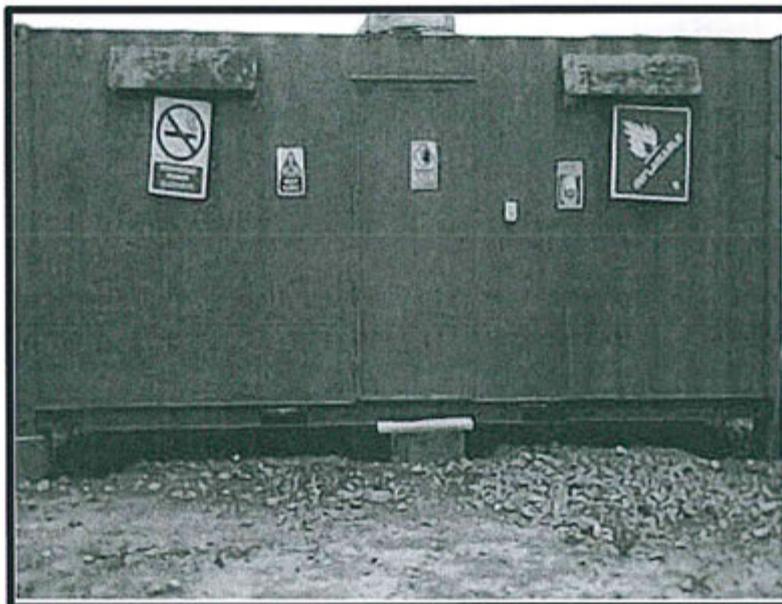
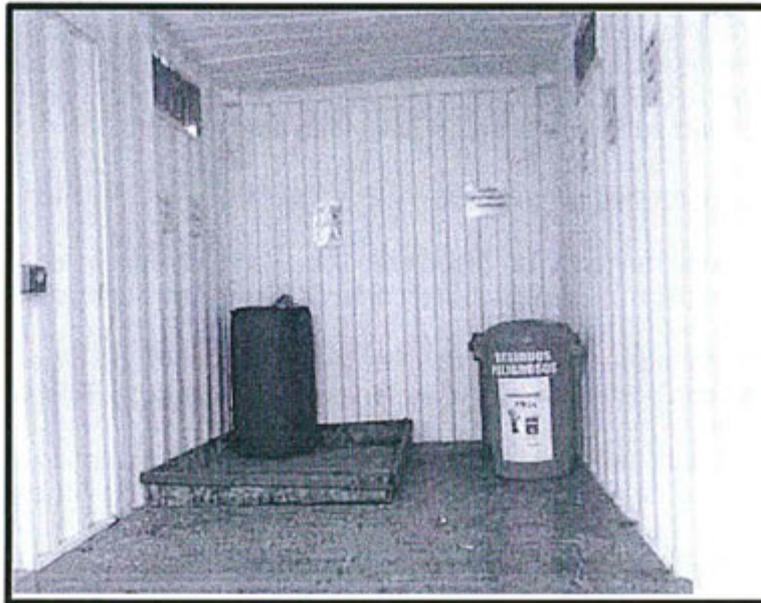
Fotografía: Vista del almacén de residuos sólidos implementado

60. Para acreditar lo antes indicado la empresa presentó la siguientes fotografías²⁶:

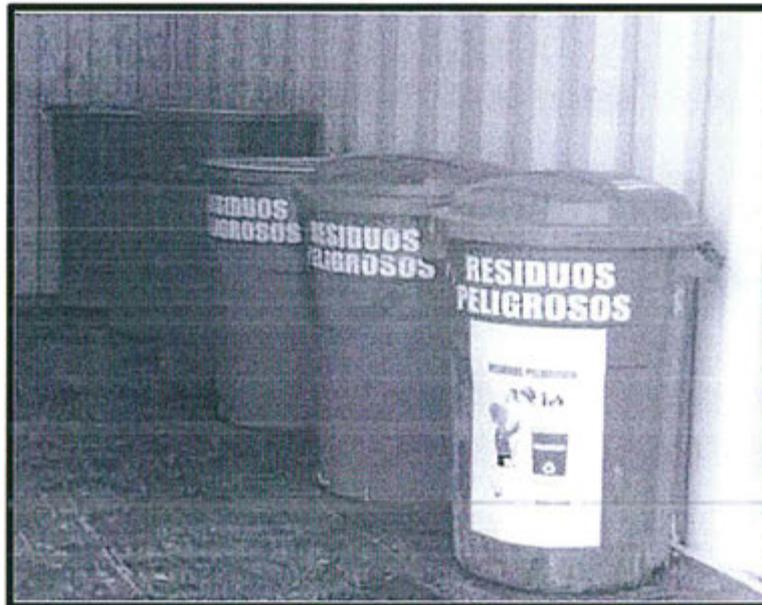
Fotografía: Vista de cilindros para disposición de residuos peligrosos dentro del almacén temporal
