EXPEDIENTE N° : 138-2013-OEFA/DFSAI/PAS
 ADMINISTRADO : MINERA BATEAS S.A.C.
 UNIDAD MINERA : SAN CRISTÓBAL
 UBICACIÓN : DISTRITO Y PROVINCIA DE CAYLLOMA,
 DEPARTAMENTO DE AREQUIPA
 SECTOR : MINERÍA
 MATERIAS : RESIDUOS SÓLIDOS
 COMPROMISOS AMBIENTALES
 MEDIDAS DE PREVISIÓN Y CONTROL
 PUNTO DE CONTROL AUTORIZADO
 FRECUENCIA DE MONITOREO DE EFLUENTE
 REUBICACIÓN DE PUNTO DE CONTROL
 RESPONSABILIDAD ADMINISTRATIVA
 ARCHIVO

SUMILLA: Se declara la existencia de responsabilidad administrativa de Minera Bateas S.A.C. por la comisión de las siguientes infracciones:

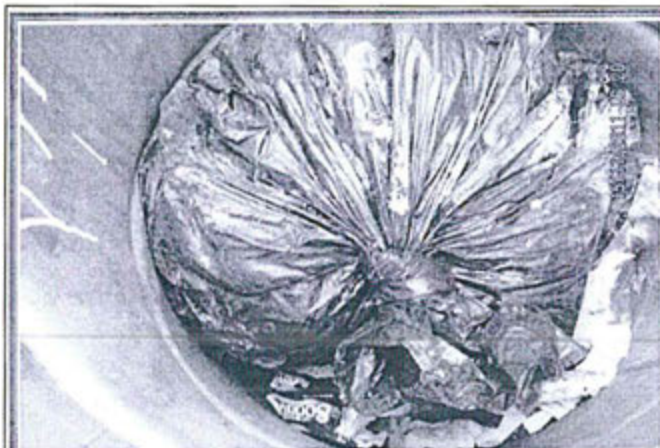
FOTOGRAFIA N° 54.- Observación N° 08: Vista fotográfica del interior del cilindro blanco (para la disposición de residuos de plásticos) instalado en garita principal – delta 1 (coordenada UTM WGS 84: 8'316,680N; 192.661E y 4480 msnm), se aprecian otros residuos (papeles y cáscaras de frutas) que no corresponden al tipo indicado.

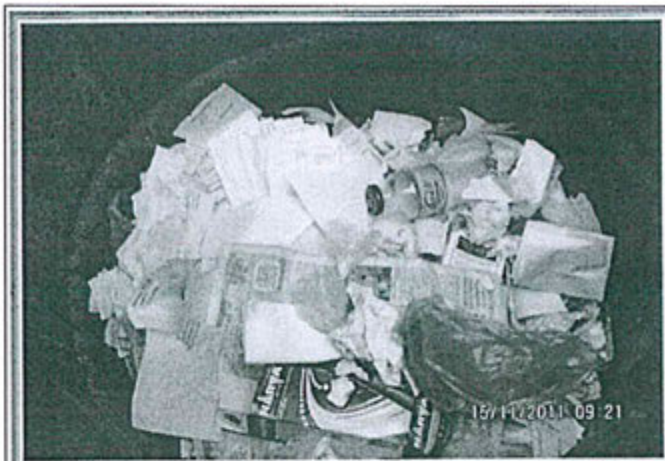
FOTOGRAFIA N° 55.- Observación N° 08: Vista fotográfica del interior del cilindro azul (para la disposición de residuos de papel y cartón) instalado en garita principal -delta 1 (coordenada UTM WGS 84: 8'316,680N; 192,651E y 4480 msnm), se aprecian otros residuos (botellas de vidrio, plásticos y cáscaras de frutas) que no corresponden al tipo indicado.

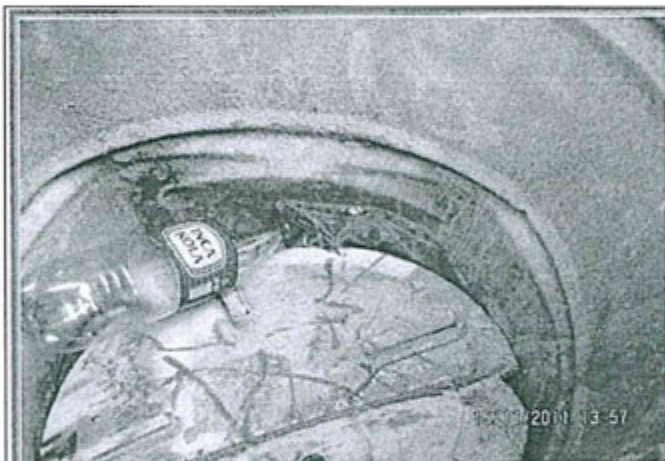
FOTOGRAFIA N° 57.- Observación N° 08: Vista fotográfica del interior del cilindro amarillo (para la disposición de residuos metálicos) instalado en zona Bateas (coordenada UTM WGS 84: 8'319,578N; 192,349E y 4539 msnm), se aprecian otros residuos (botellas de plásticos y mica de plástico) que no corresponden al tipo indicado.

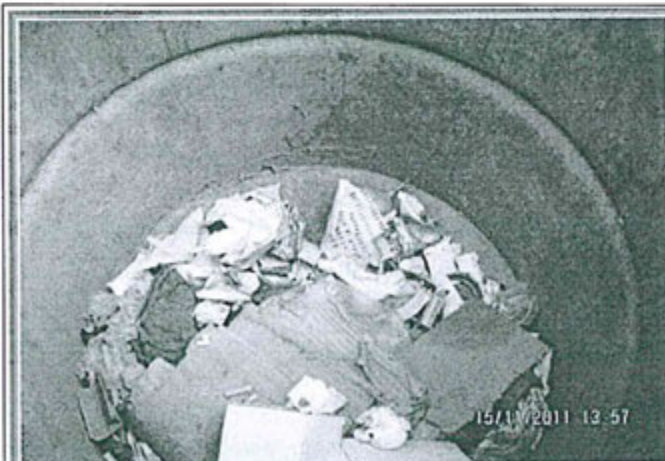
FOTOGRAFIA N° 58.- Observación N° 08: Vista fotográfica del interior del cilindro azul (para la disposición de residuos de papel y cartón) instalado en zona Bateas (coordenada UTM WGS 84: 8'319,578N; 192,349E y 4539 msnm), se aprecian otros residuos (wapes, lapicero y cáscaras de frutas) que no corresponden al tipo indicado.

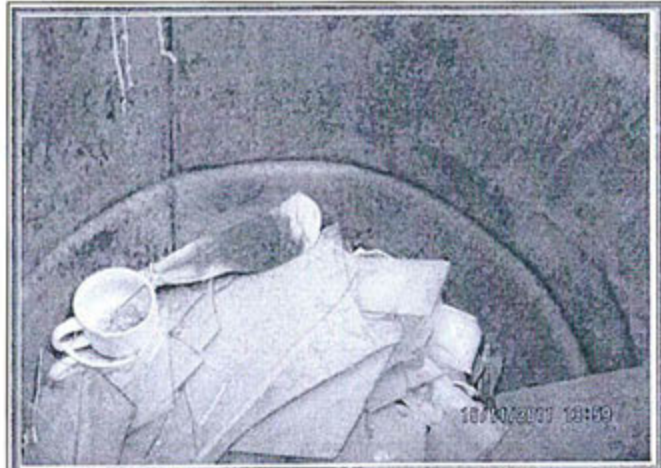
FOTOGRAFÍA N° 59.- Observación N° 08: Vista fotográfica del interior del cilindro verde (para la disposición de residuos de vidrios) instalado en zona Bateas (coordenada UTM WGS 84: 8°319,578N; 192,349E y 4539 msnm), se aprecian otros residuos (taza de porcelana y botella de plástico impregnado con hidrocarburos) que no corresponden al tipo indicado.

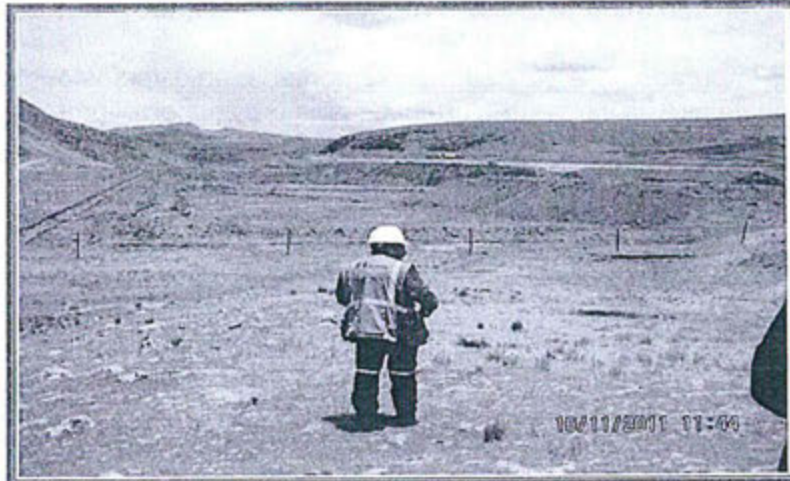
FOTOGRAFÍA N° 120.- Punto de control E – 6: Vista fotográfica de la verificación del punto de control E – 6 (A barlovento del depósito de relaves N° 3 – San Francisco). Se constató inexistencia de letrero de identificación, así como la falta de infraestructura mínima para realizar el monitoreo de calidad del aire, según el protocolo del sub sector de minería, realizado el 16/11/2011.

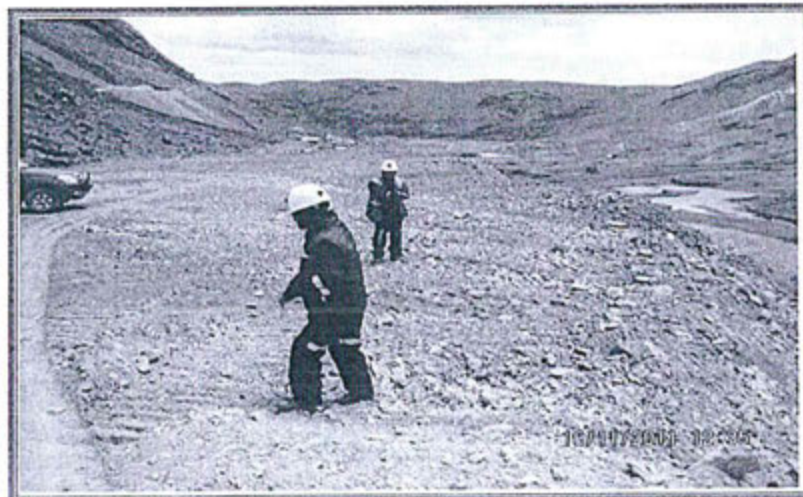
FOTOGRAFÍA N° 121.- Punto de control E – 10: Vista fotográfica de la verificación del punto de control E – 10 (Aguas arriba del depósito de desmonte San Cristóbal N° 2). Se constató inexistencia de letrero de identificación, así como la falta de infraestructura mínima para realizar el monitoreo de calidad del aire, según el protocolo del sub sector de minería, realizado el 16/11/2011.

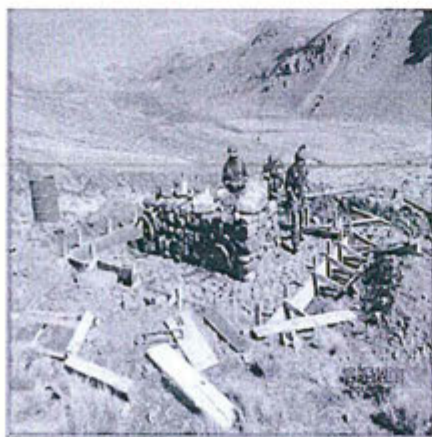
Foto N°4: Construcción de plataformas de monitoreo de calidad de aire en sus bases, Punto de monitoreo E-8: San Francisco / Sotavento

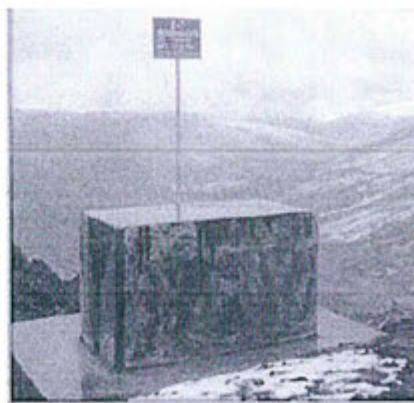
Foto N°7: Plataforma de monitoreo de calidad de aire acabada de obra civil y con su cartel de identificación del punto E-7: Santa Catalina / Barlovento

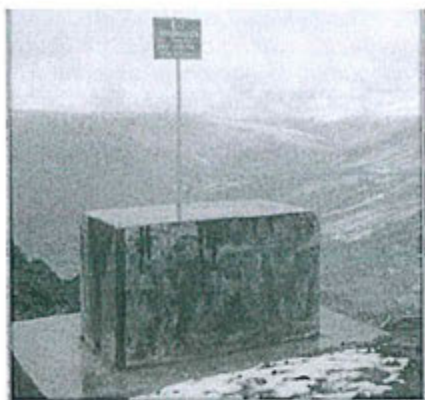
Foto N°7: Plataforma de monitoreo de calidad de aire acabado de obra civil y con su cartel de identificación del punto E-7: Santa Catalina / Barlovento

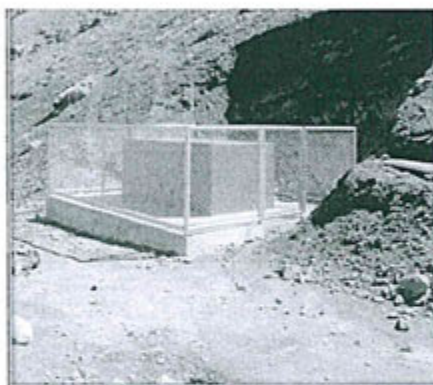
Foto N°9: Plataforma de monitoreo de calidad de aire culminada con cartel de identificación y pintado correspondiente, Punto de monitoreo E-10: Desmontera N°2 San Cristóbal.

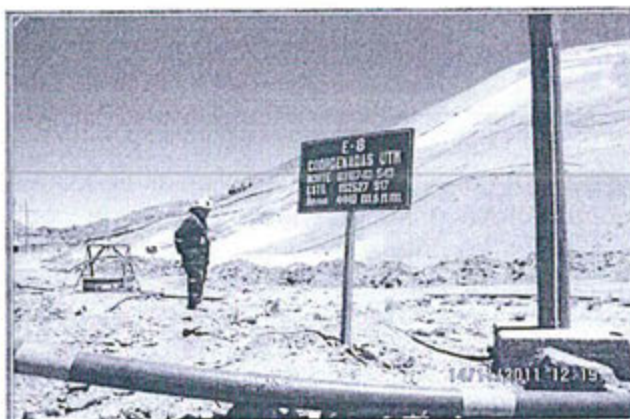
FOTOGRAFIA N° 172.- Depósito de Relaves N° 2, Veta San Cristóbal: Vista de la estación de monitoreo E-8 fluente de aguas residuales provenientes del rebose depósito de relaves.

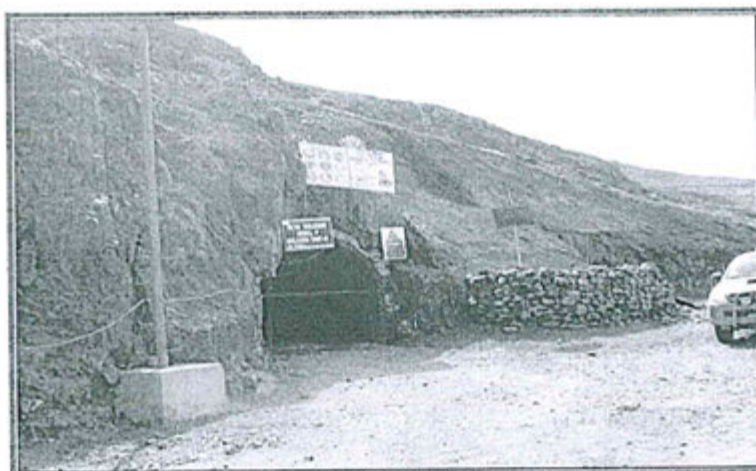
FOTOGRAFÍA N° 130.- Bocamina Nivel 7, Veta Soledad, Santa Catalina. Vista fotográfica de la bocamina del Nivel 7 de la veta Soledad en la Zona Santa Catalina.

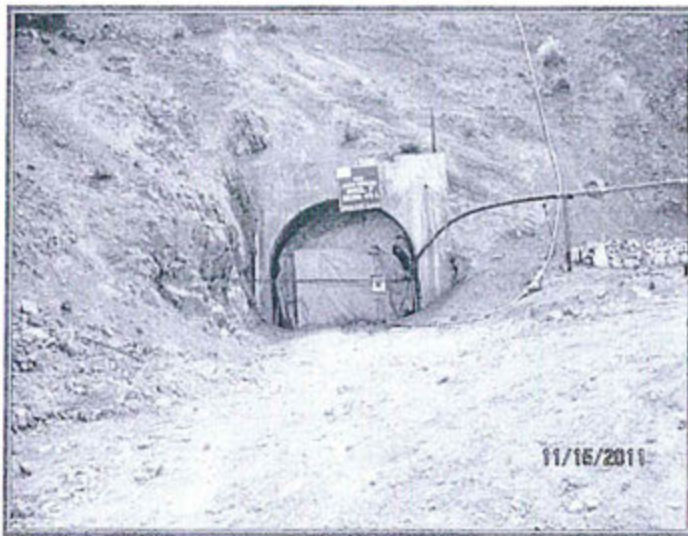
FOTOGRAFIA N° 304.- Vista fotográfica del Nv. 7 Santa Catalina, usado como servicios para ventilación e ingreso de la tubería de aire comprimido.

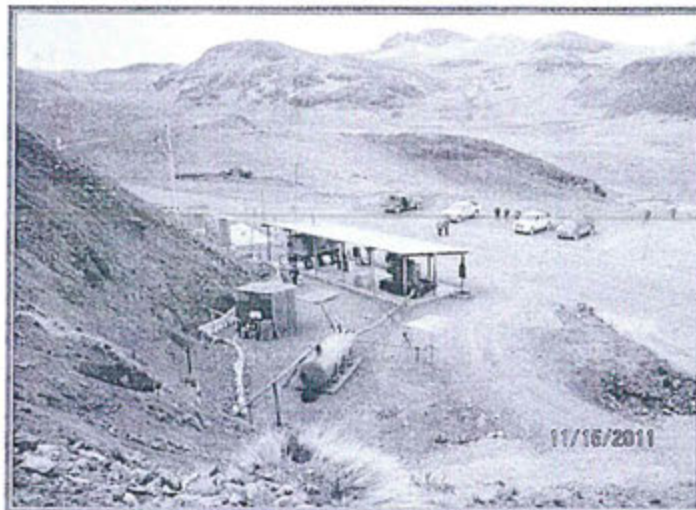
FOTOGRAFIA N° 305.- Vista fotográfica del Nv. 7 Santa Catalina, usado como servicios para ventilación e ingreso de la tubería de aire comprimido.

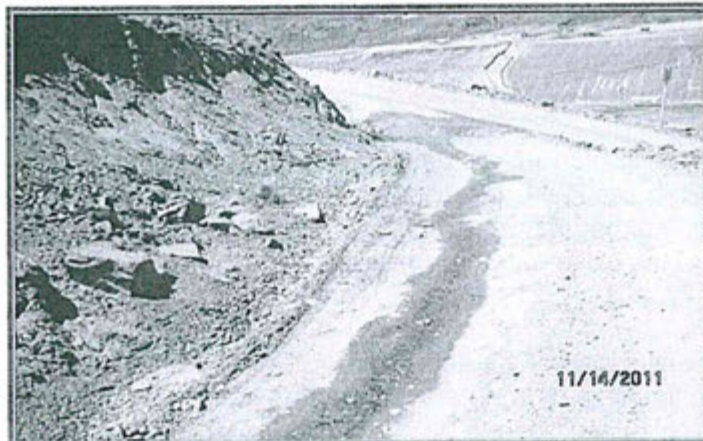
FOTOGRAFÍA N° 36.- Observación N° 01: En el área de la tolva de gruesos de la planta concentradora, se verificó que las cunetas de las carreteras en un tramo de 100 m estaban colmatadas. El agua discurre por la carretera.

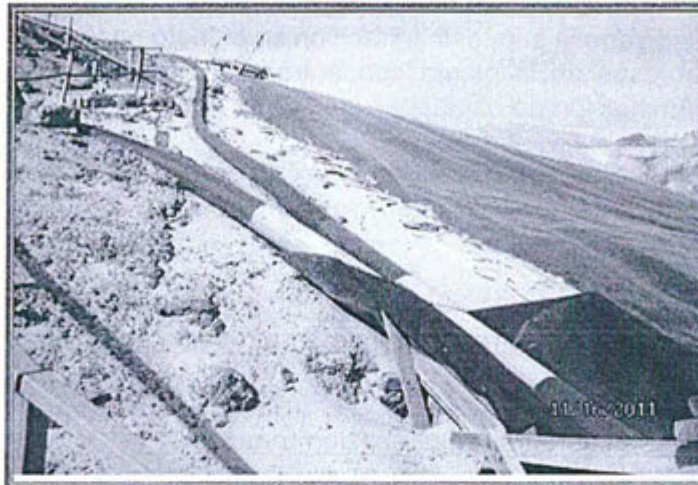
FOTOGRAFIA N° 40.- Observación N° 03: La tubería de conducción de relaves, en el tramo de llegada a la parte superior del dique de contención, falta completar el canal de contingencias.

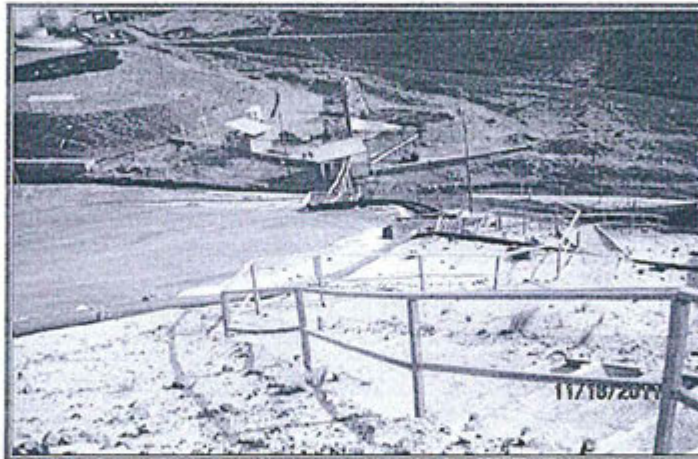
FOTOGRAFIA N° 41.- Observación N° 03: La tubería de conducción de relaves, en el tramo de llegada a la parte superior del dique de contención, falta completar el canal de contingencias.

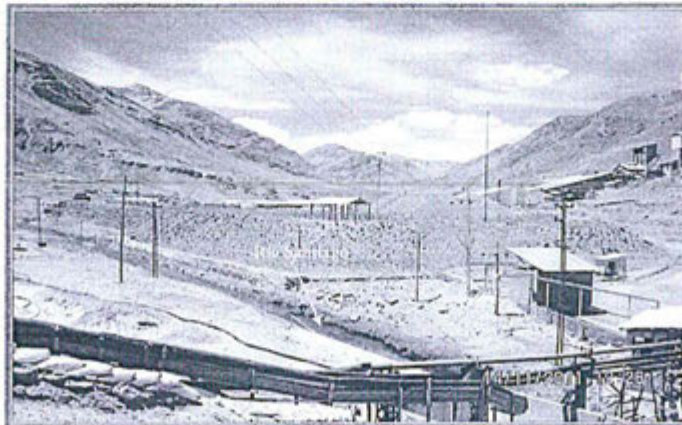
FOTOGRAFIA N° 184.- Evaluación de peligros y riesgos del sistema de conducción de relaves: La tubería que sale de la caseta de bombeo y cruza el río Santiago, no cuenta con canaleta de contingencia, en caso de rotura y/o despalmado de tubería, el relave caería directamente al cauce del río Santiago. Observación N° 03.

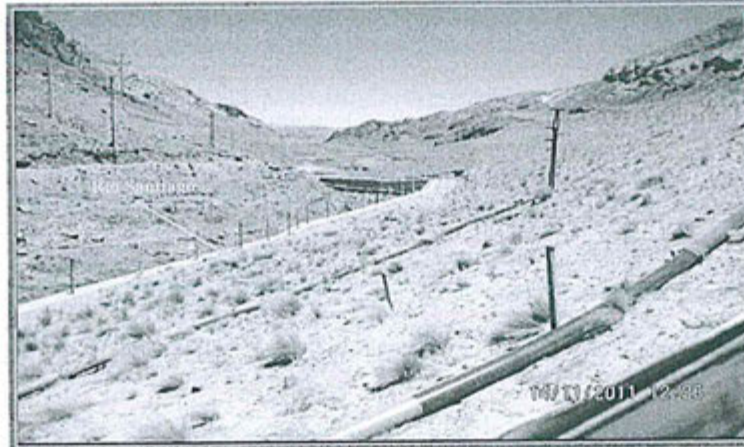
FOTOGRAFÍA N° 185.- Evaluación de peligros y riesgos del sistema de conducción de relaves: Tubería de PVC, con empalmes de bridas, por rotura y/o desempalme, producirá derrames de relaves que podrían llegar al cauce del río Santiago. Observación N° 03.

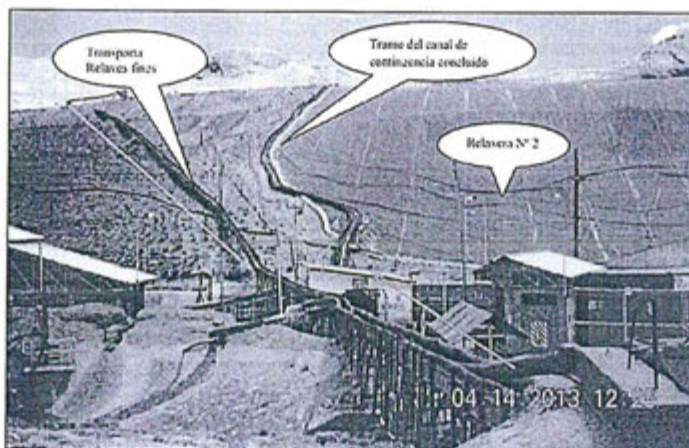
Fotografía N° 35. Transporte de relaves desde la planta de beneficio, mediante tuberías HDPE de 6" hacia el depósito de relaves N° 2, con el sistema de bombeo de la caseta de bombeo antigua.

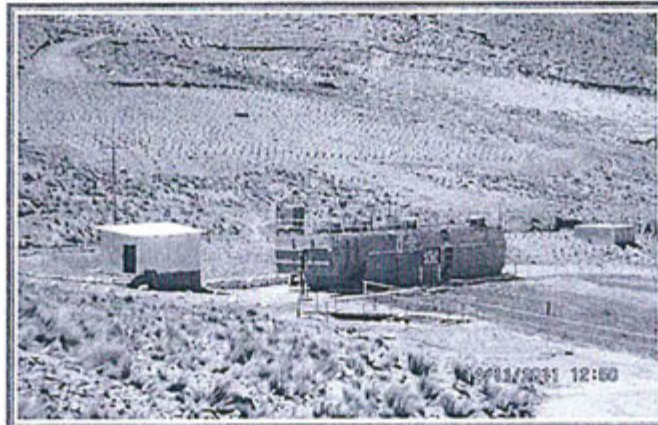
FOTOGRAFIA N° 71.- Observación N° 12: En la planta de tratamiento de aguas residuales domésticas se verificó la inexistencia de estructuras de lecho de secado para la disposición de lodos antes de la disposición final por una EPS-RS, según compromiso asumido en la R.D. N° 173-2011-MEM/AAM e Informe N° 567-2011/MEM-AAM/MES/RBG/YBC/PRR/CMC/ACHM (Observación N° 38, páginas 27 y 28).

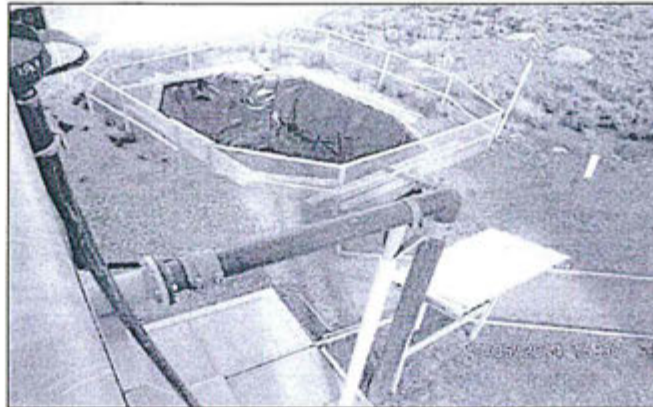
Fotografía N° 37. Poza de secado de lodos de las Plantas melizas de tratamiento de aguas residuales domésticas de la unidad minera San Cristóbal.

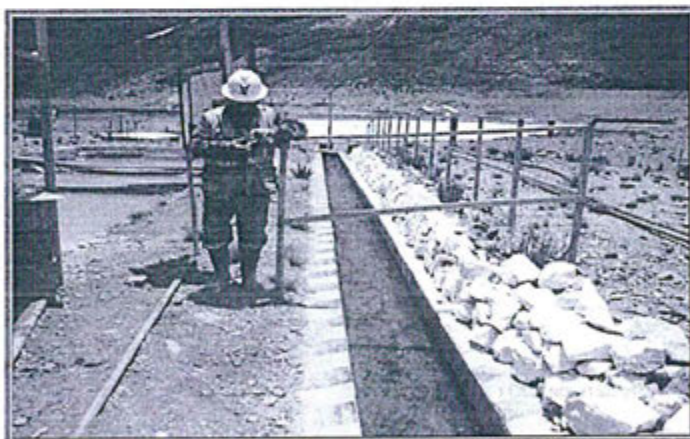
FOTOGRAFIA N° 23.- Proyecto PAMA N° 09: El agua de mina del Nivel 12 Pumahuasi (efluente E - 2), a través de un canal de concreto es vertido directamente al Río Santiago sin ningún tratamiento. Antes de la descarga al río al río es mezclado con la descarga del agua tratada de la bocamina del Nivel 12 Veta Bateas.

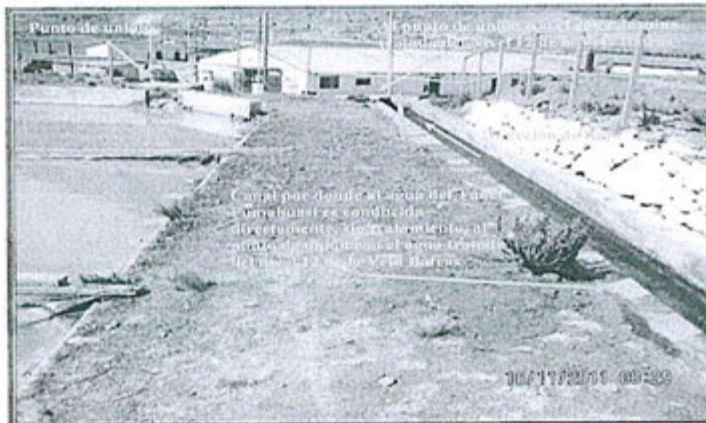
FOTOGRAFIA N° 152.- Descarga de agua de mina del Nivel 12 Pumahuasi: La descarga del agua de mina del Nivel 12 Pumahuasi es conducida por este canal, directamente al punto de unión con el agua tratada del Nivel 12 de la Veta Bateas.

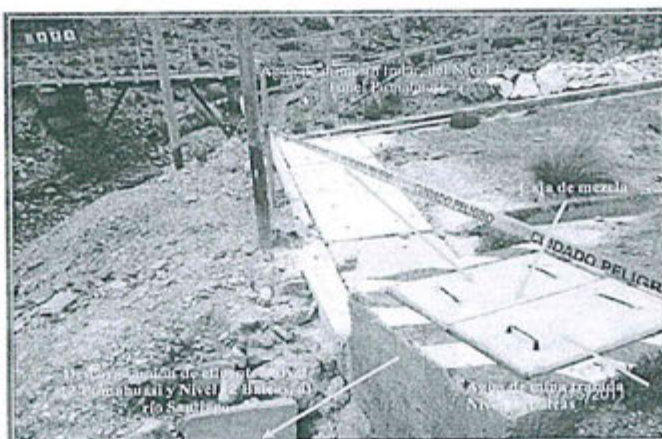
FOTOGRAFIA N° 153.- Descarga de agua de mina Tratada del Nivel 12 Veta Bateas: Caja donde se mezcla el agua tratada del Nivel 12 Veta Bateas con el agua de mina sin tratamiento del Nivel 12 Pumahuasi.

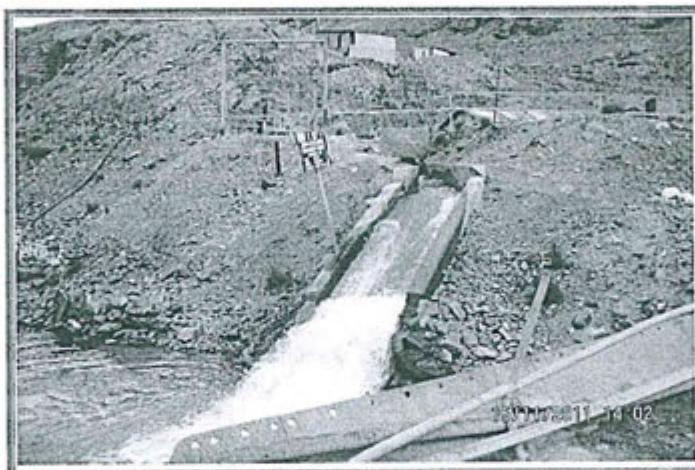
FOTOGRAFÍA N° 86.- Punto de control E – 03: Vista fotográfica en el que se aprecia la descarga del efluente E – 03 (unión de efluentes Pumahuasi y Bateas) hacia el río Santiago.

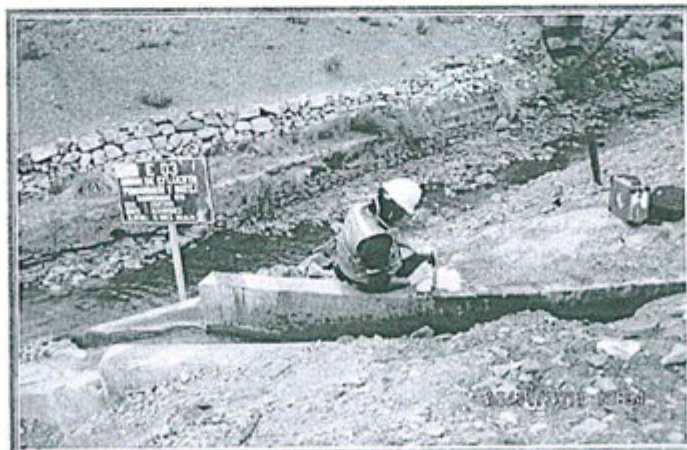
FOTOGRAFÍA N° 87.- Punto de control E – 03: Vista fotográfica en el que se aprecia la toma de muestras ambientales en la descarga del efluente E – 03 (unión de efluentes Pumahuasi y Bateas) hacia el río Santiago.

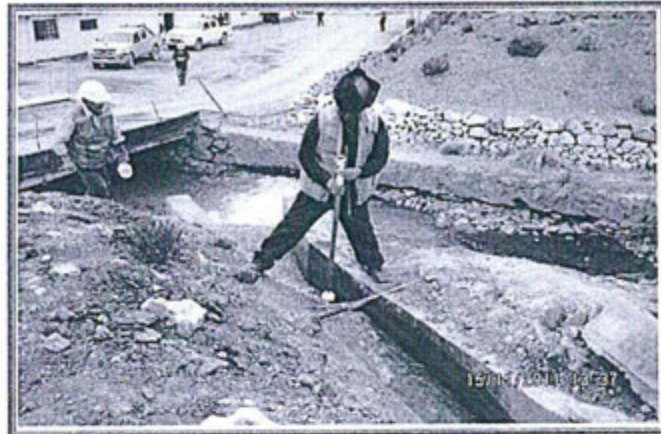
FOTOGRAFÍA N° 88.- Punto de control E – 03: Vista fotográfica en el que se aprecia la toma medición de caudal, en la descarga del efluente E – 03 (unión de efluentes Pumahuasi y Bateas) hacia el río Santiago.

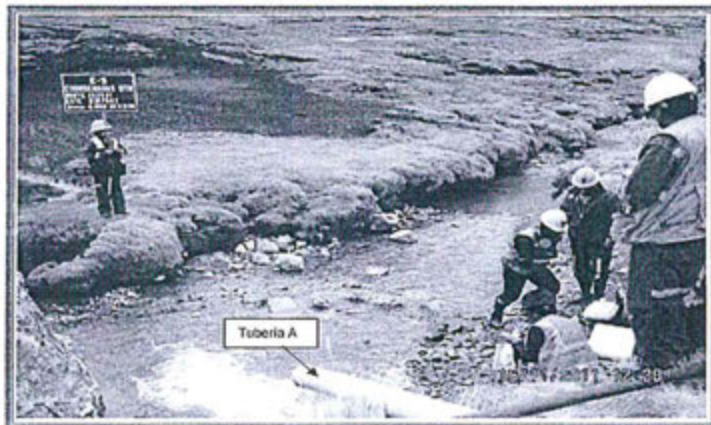
FOTOGRAFÍA N° 82.- Punto de control E - 5: Vista fotográfica en el que se aprecia el letero y una de las tuberías del efluente E - 5 (identificado por el titular minero con coordenadas 8 317 962 N, 192 531 E), efluente descargado en el río Santiago. Durante la supervisión de campo, la coordenada UTM WGS 84 del vertimiento en la tubería A (muestra codificada como E - 5A) fue 8 317 963 N, 192 536 E.

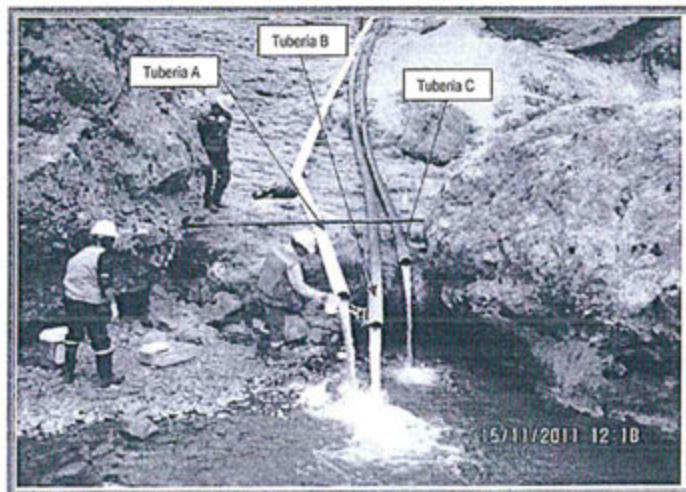
FOTOGRAFÍA N° 83.- Muestreo en la descarga de las tuberías, codificados como E - 5A, E - 5B, E - 5C: Vista fotográfica de los muestreos realizados de las descargas de las tres tuberías procedentes del efluente E - 5. De la descarga de las tuberías A, B y C se obtuvieron las muestras codificadas en campo como E - 5A, E - 5B y E - 5C respectivamente.

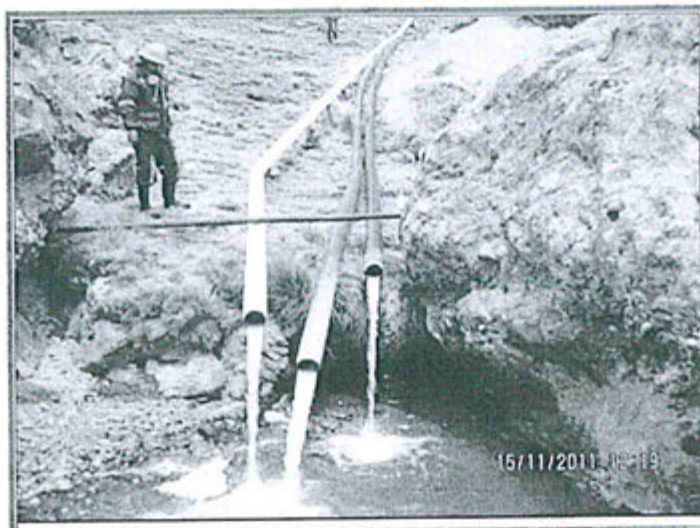
FOTOGRAFIA N° 149.- Descarga del agua de mina Nivel 12 Veta San Cristóbal: Descarga al río Santiago, del agua de mina tratada del Nivel 12 Veta San Cristóbal, por medio de tres tuberías de 4" de diámetro.

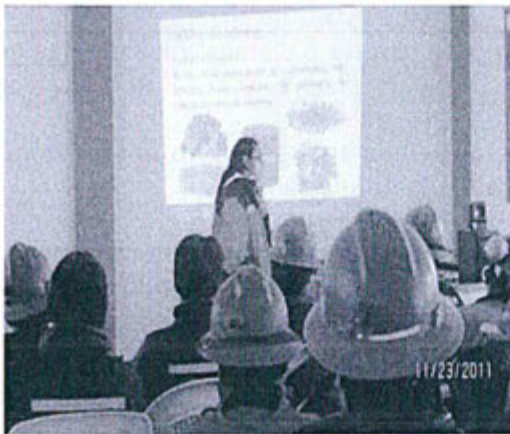
Fig. N° 01, se observa en la imagen a personal de medio ambiente con lámina de tipos de residuos orgánicos y el contenedor donde debe ser dispuesto, capacitando al personal de la contrata Topacio

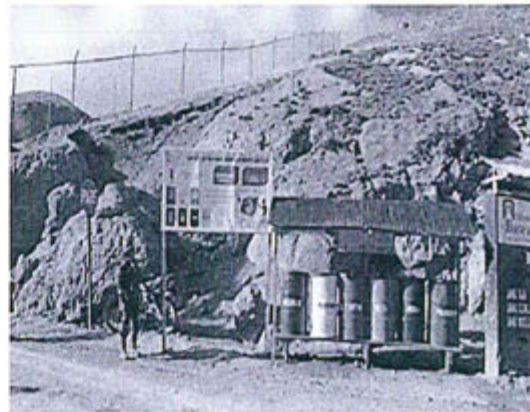
Fig. N° 03, se observa en la imagen el aviso alusivo a la clasificación de residuos de acuerdo al código de colores del DS 055-2010-EM, ubicado en la garita Delta 1 de ingreso a la Unidad minera.
