RESOLUCIÓN N° 028-2016-OEFA/TFA-SEE

EXPEDIENTE : 146-2014-OEFA/DFSAI/PAS
PROCEDENCIA : DIRECCIÓN DE FISCALIZACIÓN, SANCIÓN Y APLICACIÓN DE INCENTIVOS
ADMINISTRADO : PLUSPETROL PERU CORPORATION S.A.
SECTOR : GAS NATURAL
APELACIÓN : RESOLUCIÓN DIRECTORAL N° 1017-2015-OEFA/DFSAI

SUMILLA: "Se confirma la Resolución Directoral N° 1017-2015-OEFA/DFSAI del 30 de octubre de 2015, en el extremo que declaró la existencia de responsabilidad administrativa por parte de Pluspetrol Perú Corporation S.A. por la comisión de las siguientes conductas infractoras:

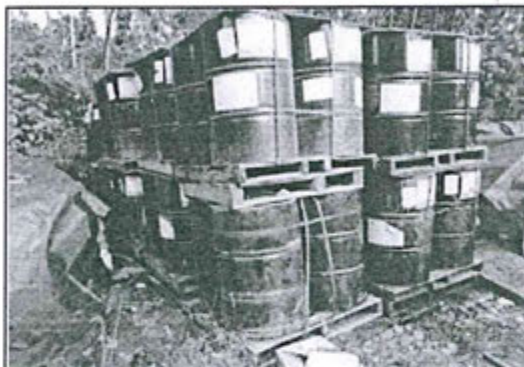
Figura N° 32. En el registro fotográfico se evidencia el almacenamiento de productos químicos (Mil Lube) en un área sin un sistema de doble contención expuestos al ambiente. El lugar corresponde a la coordenadas 7233917 E y 8689302 N, ubicada en el campamento Base Malvinas.

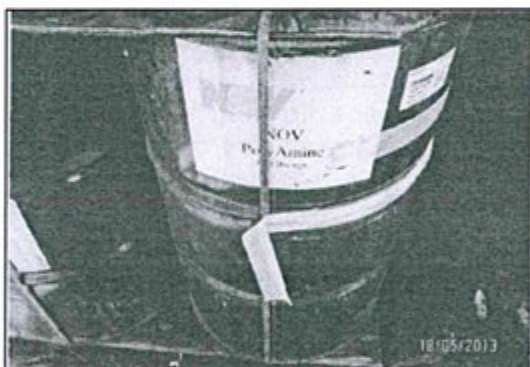
Figura N° 33. En el registro fotográfico se evidencia el almacenamiento de productos químicos líquidos (Poly Amine) en un área sin un sistema de doble contención y expuestos al ambiente. Ubicación: Campamento Base Malvinas.

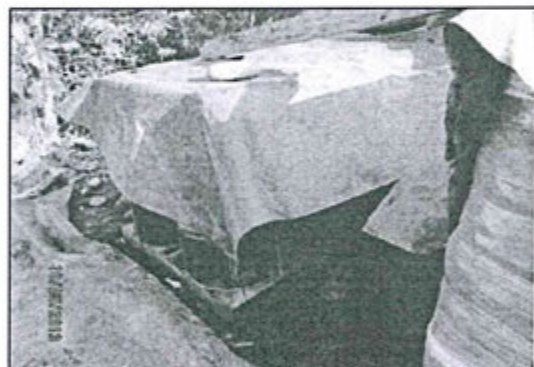
Figura N° 34. En el registro fotográfico se evidencia el almacenamiento de productos químicos (Paravan - 25 XLB) en un área sin un sistema de doble contención y expuestos al ambiente. Ubicación: Campamento Base Malvinas.

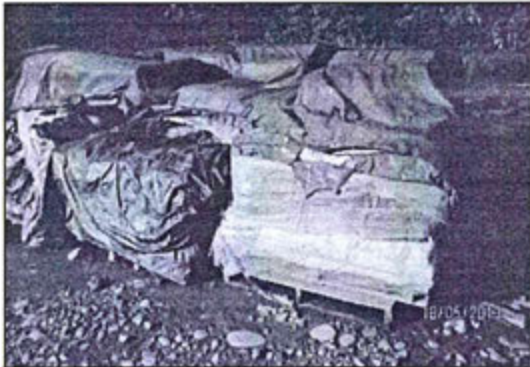
Figura N° 36. En el registro fotográfico se evidencia el almacenamiento de productos químicos sólidos (Sodium Formate) colocados en un área sin impermeabilizar. Ubicación: Campamento Base Malvinas.

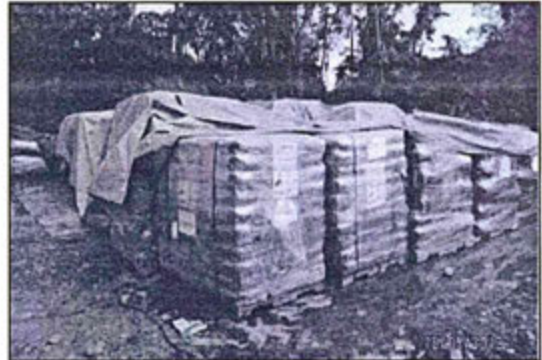
Figura N° 37. En el registro fotográfico se evidencia el almacenamiento de productos químicos sólidos (Sustrafol) expuestas al ambiente. Ubicación: Campamento Base Malvinas.

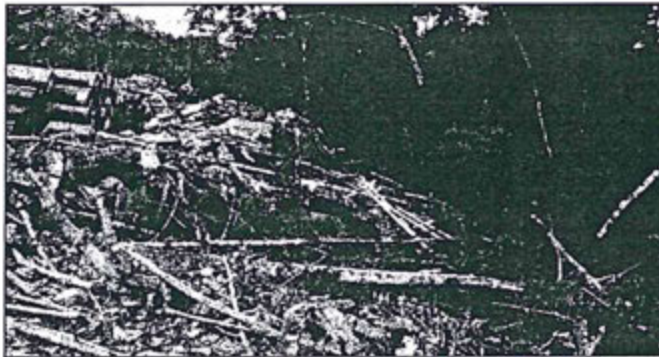
Fotografía 1. Delimitación de área de acopio de restos de materiales que llegan con la chatarra.

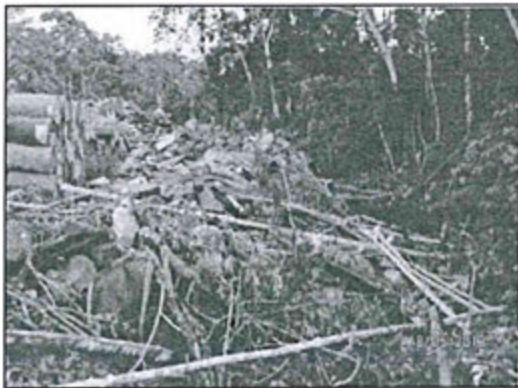
Fotografía N° 38. En el registro fotográfico se evidencia la disposición de residuos sólidos plásticos (tubos, geomembranas, depósitos entre otros) almacenados a granel y expuesto al ambiente. Ubicación: Patio de chatarra del Campamento Malvinas

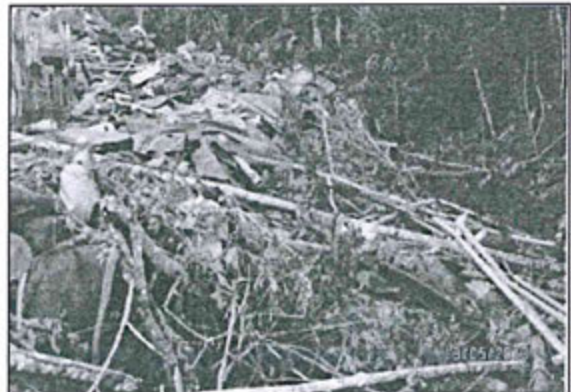
Fotografía N° 39. En el registro fotográfico se evidencia la disposición de residuos sólidos plásticos (tubos, geomembranas, depósitos entre otros) almacenados a granel y expuesto al ambiente. Ubicación: Patio de chatarra del Campamento Malvinas
