Resolución Directoral N° 089-2016-OEFA/DFSAI

Expediente N° 128-2015-OEFA/DFSAI/PAS

**EXPEDIENTE N°** : 128-2015-OEFA-DFSAI/PAS  
**ADMINISTRADO** : ENVASADORA ANDINA DE GAS COMPANY S.A.  
**UNIDAD PRODUCTIVA** : PLANTA ENVASADORA DE GAS LICUADO DE PETRÓLEO  
**UBICACIÓN** : DISTRITO DE VILLA EL SALVADOR, PROVINCIA Y DEPARTAMENTO DE LIMA.  
**SECTOR** : HIDROCARBUROS LÍQUIDOS  
**MATERIAS** : ALMACENAMIENTO DE RESIDUOS SÓLIDOS PELIGROSOS  
 CUMPLIMIENTO DE INSTRUMENTO DE GESTIÓN AMBIENTAL  
 ALMACENAMIENTO DE PRODUCTOS QUÍMICOS  
 IMPACTOS AMBIENTALES NEGATIVOS  
 RESPONSABILIDAD ADMINISTRATIVA  
 MEDIDAS CORRECTIVAS  
 REGISTRO DE ACTOS ADMINISTRATIVOS

**SUMILLA:** Se declara la responsabilidad administrativa de Envasadora Andina de Gas Company S.A. debido a la comisión de las siguientes infracciones:

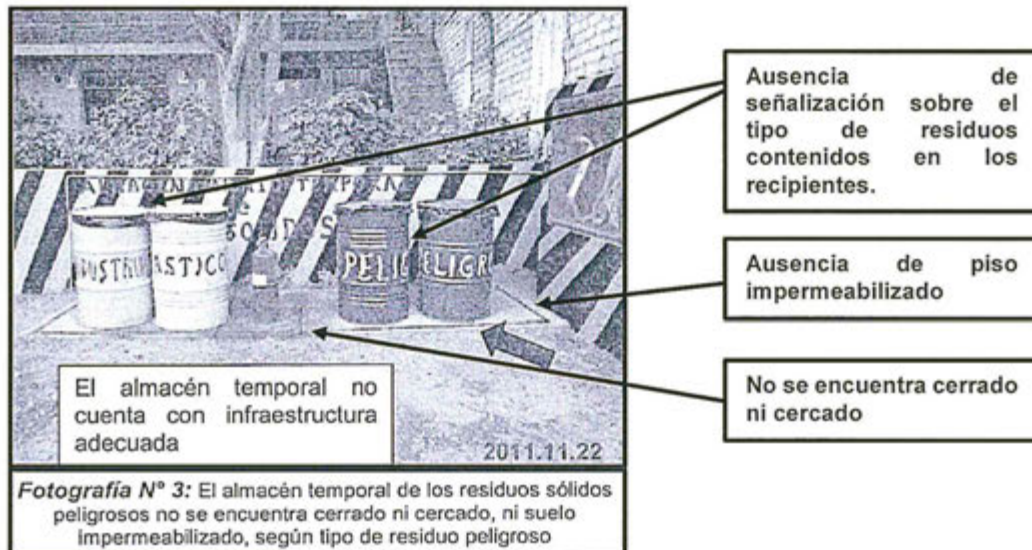
**Fotografía N° 3 del Informe de Supervisión N° 057-2012-OEFA/DS**

36. La conducta descrita se sustenta en el registro fotográfico adjunto como Anexo II al mencionado Informe de Supervisión, cuya fotografía N° 3<sup>13</sup> muestra recipientes con las inscripciones "industrial", "plásticos", "peligrosos" ubicados dentro de un almacén temporal que no se encuentra cerrado, cercado, con piso impermeabilizado y con la señalización correspondiente, según se aprecia a continuación:

**Fotografía N° 3:** El almacén temporal de los residuos sólidos peligrosos no se encuentra cerrado ni cercado, ni suelo impermeabilizado, según tipo de residuo peligroso

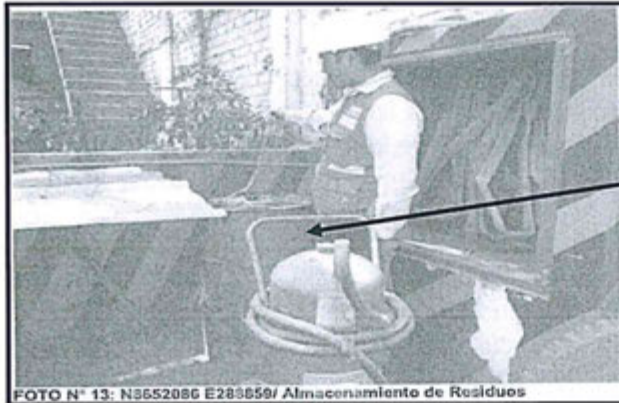
Fotografía N° 13 del Informe de Supervisión

Cilindro de aceite (55 gal. de capacidad) ubicado junto al almacén de residuos sólidos.

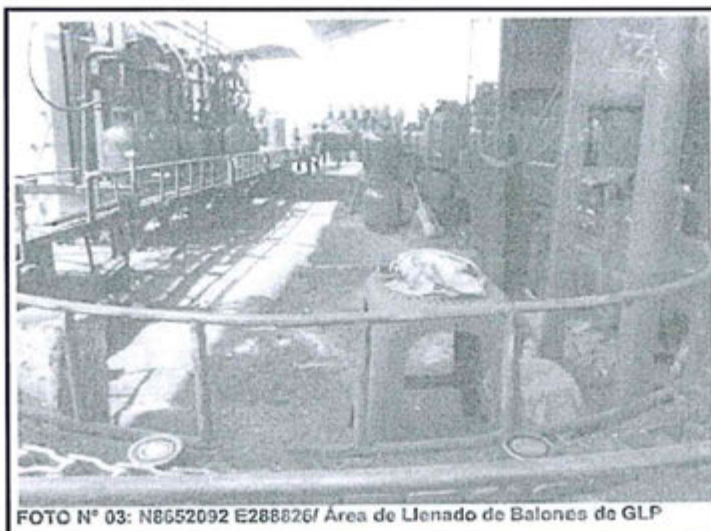
**Fotografía N° 3 del Informe de Supervisión**

FOTO N° 03: N8652092 E288826f Área de Llenado de Balones de GLP

En la fotografía se observa la el área de llenado de balones de GLP.

100. En tal sentido, de lo indicado en el Acta de Supervisión N° 002912, el Informe de Supervisión N° 627-2014-OEFA/DS-HID y las fotografías N° 3, 4, 5, 6 y 7 de dicho Informe, se advierte que la ausencia de un sistema de captura de partículas de pintura causó que dicha sustancia permanezca en el ambiente producto de las acciones de pintado de balones de GLP, lo cual ocasionó impactos al ambiente, toda vez que:

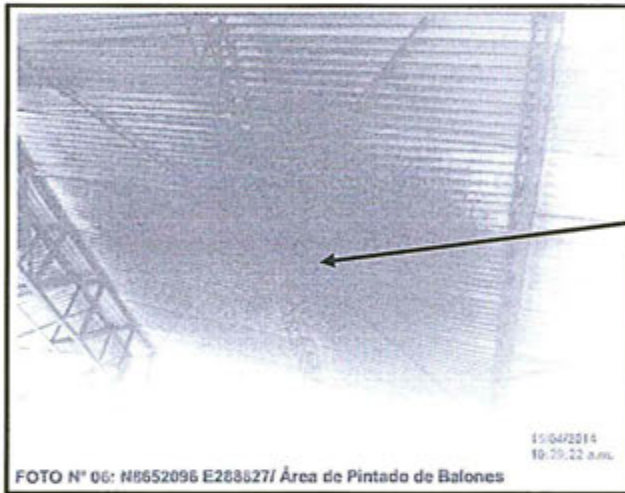
**Fotografía N° 6 del Informe de Supervisión**

Impregnación de abundante en el techo que cubre la cámara de pintado de balones.

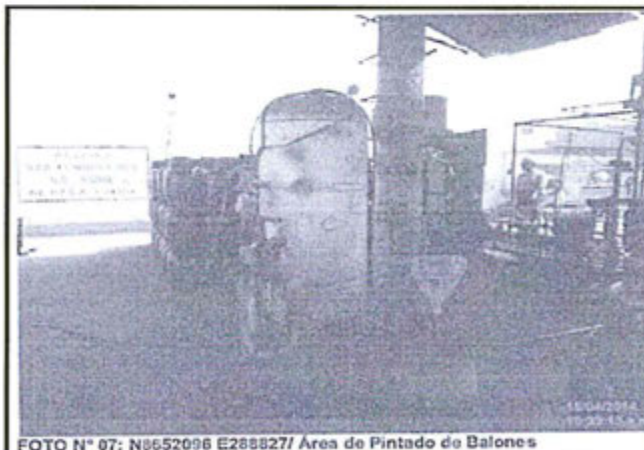
**Fotografía N° 7 del Informe de Supervisión**

En la fotografía se observa el lugar donde se realiza el rotulado de balones de GLP, el cual no cuenta con una cámara con sistema de extracción de gases y captura de material particulado.

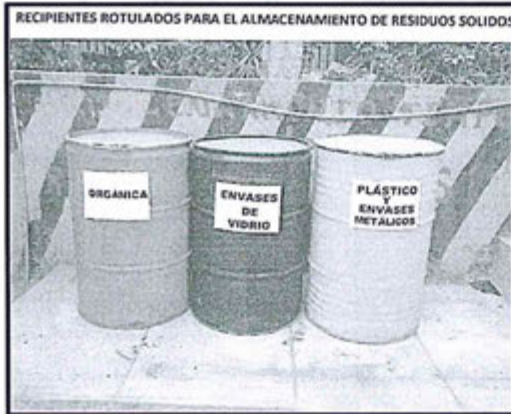
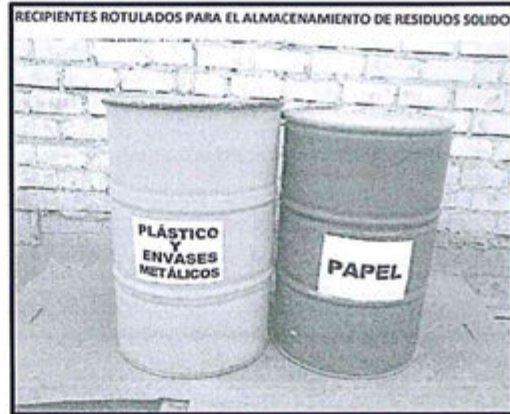
**Anexo 1-A de los descargos: rotulado de los cilindros de almacenamiento de residuos**

124. De las fotografías presentadas en los descargos, se aprecia el rotulado de cilindros metálicos que contienen residuos sólidos: (i) dos cilindros amarillos destinados a plástico y envases metálicos, (ii) un cilindro verde correspondiente a vidrio, (iii) un cilindro rojo destinado a residuos orgánicos, y (iv) un cilindro azul para los residuos de papel. Lo indicado queda resumido en el cuadro presentado a continuación:

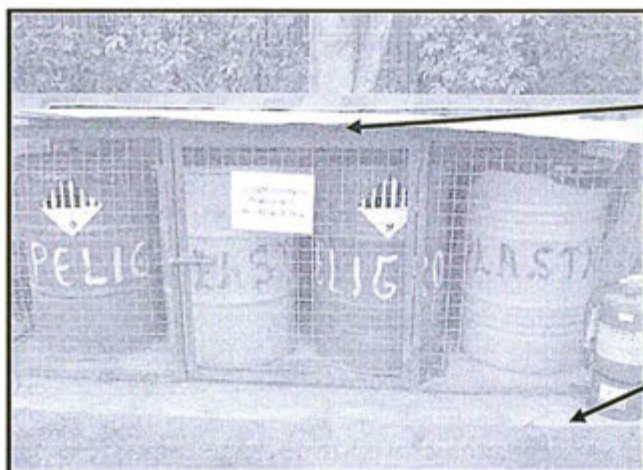
Fotografía N° 1 del escrito presentado el 10 de octubre del 2012

Techado v cercado

Piso impermeabilizado

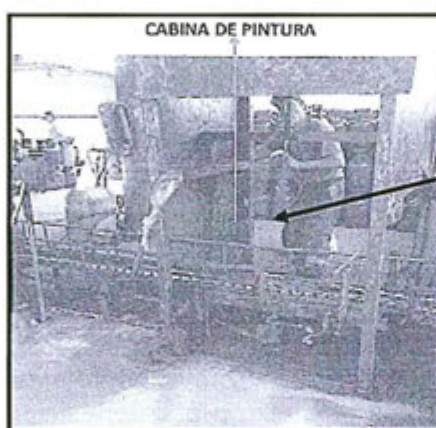
Fotografía N° 1 del Anexo 4-D de los descargos

Se implementó una cabina de pintado para balones de GLP.

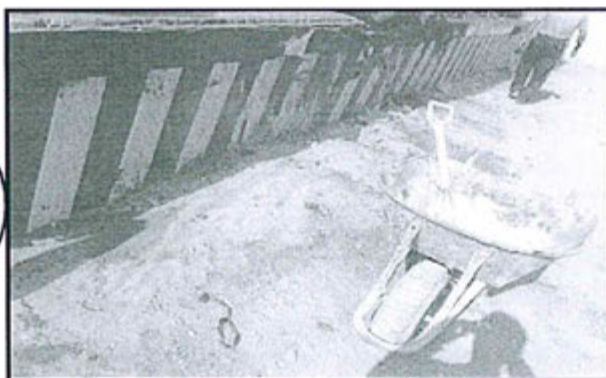
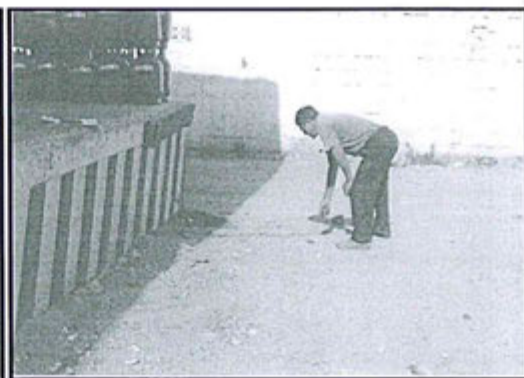
De las fotografías N° 1 y 2 se observa la delimitación del área afectada (suelo natural) con hidrocarburo y de pintura azul.

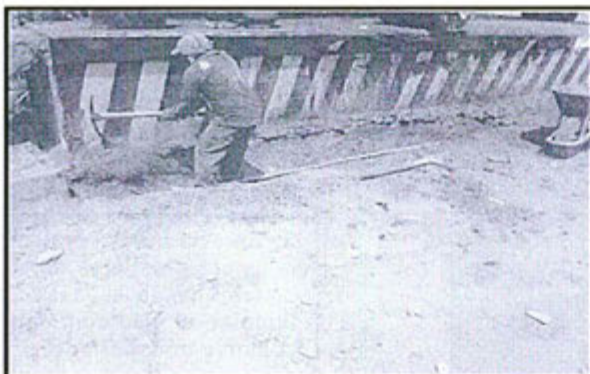
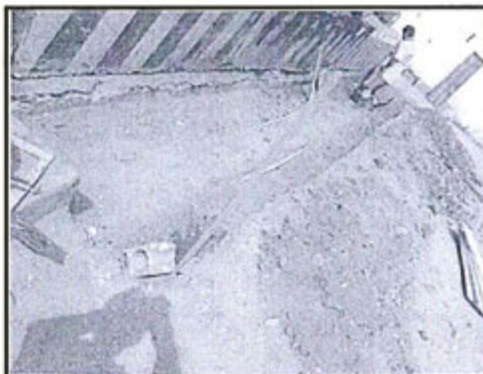
Las fotografías N° 3 y 4 muestran las labores de retiro y limpieza del suelo natural contaminado.

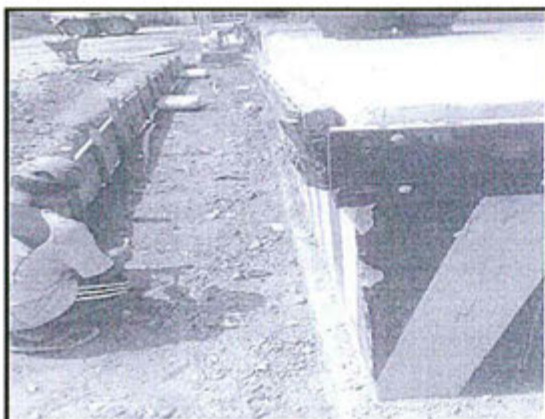
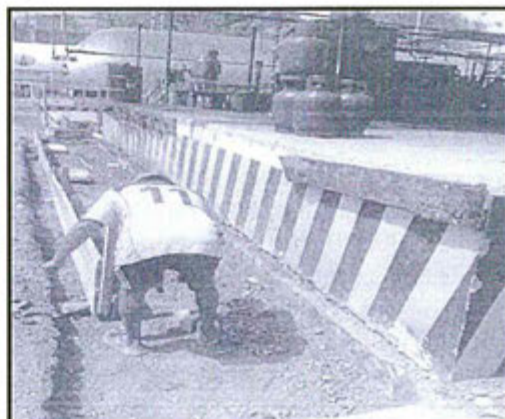
De las fotografías N° 5 y 6 se aprecian las labores de encofrado y vaciado de la losa de concreto, posteriormente al retiro del suelo contaminado

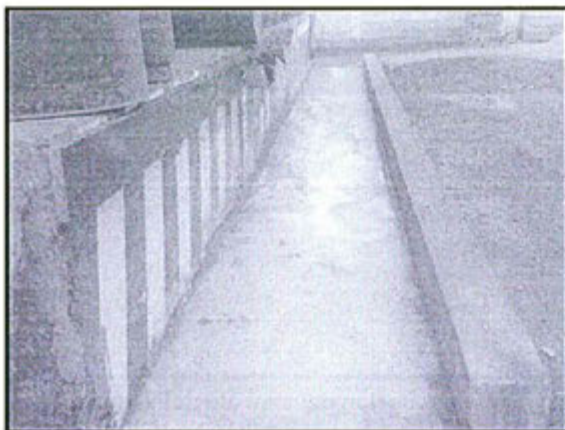
Fotografía N° 8 del escrito del 23.4.2014

De la fotografía N° 8 se observa el resultado final de las labores encofrado y vaciado de la losa de concreto.
