Resolución Directoral N° 212-2016-OEFA/DFSAI

Expediente N° 547-2015-OEFA/DFSAI/PAS

EXPEDIENTE N° : 547-2015-OEFA-DFSAI/PAS
ADMINISTRADO : LIMA GAS S.A.
UNIDAD PRODUCTIVA : PLANTA ENVASADORA DE GAS LICUADO DE PETRÓLEO
UBICACIÓN : DISTRITO DE LA ESPERANZA, PROVINCIA DE TRUJILLO, DEPARTAMENTO DE LA LIBERTAD.
SECTOR : HIDROCARBUROS LÍQUIDOS
MATERIAS : ALMACENAMIENTO DE PRODUCTOS QUÍMICOS
REGISTRO SOBRE LA GENERACIÓN DE RESIDUOS SÓLIDOS
ALMACENAMIENTO CENTRAL DE RESIDUOS SÓLIDOS
ACONDICIONAMIENTO DE RESIDUOS SÓLIDOS
RESPONSABILIDAD ADMINISTRATIVA
REGISTRO DE ACTOS ADMINISTRATIVOS

SUMILLA: *Se declara la responsabilidad administrativa de Lima Gas S.A. debido a la comisión de las siguientes infracciones:*

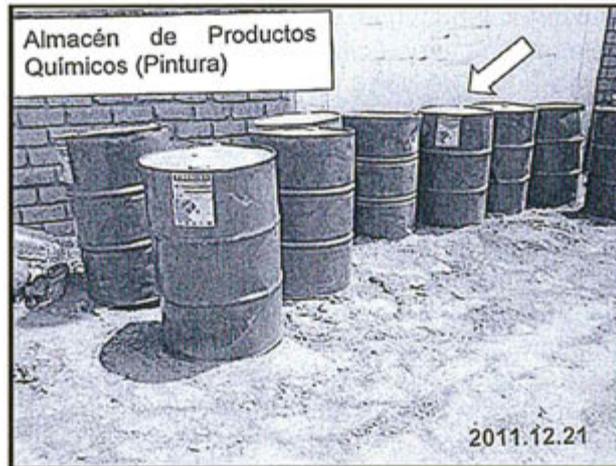
Fotografía N° 4 del Informe de Supervisión

24. La conducta descrita se sustenta en el siguiente registro fotográfico adjunto como Anexo al Informe de Supervisión, cuya fotografía N° 4 muestra que Lima Gas no contaba con un almacén para los productos químicos (pintura) utilizados en su planta envasadora, en tanto que se aprecia nueve (09) cilindros de pintura ubicados a la intemperie:

Fotografía N° 4: El almacén de envases de pintura no se encuentra en suelo impermeabilizado y con doble contención.

26. En tal sentido, de lo indicado en el Acta de Supervisión N° 000992, en el Informe de Supervisión, la fotografía N° 4 de dicho Informe y en el Informe Técnico Acusatorio correspondientes a la visita de supervisión del 21 de diciembre del 2011, se advierte que Lima Gas no contaba con un almacén de productos químicos (pinturas) en su Planta Envasadora de GLP que cuente suelo impermeabilizado, sistema de doble contención; y, asimismo, no sigue las indicaciones de las hojas de seguridad MSDS, al no contar con las mismas.

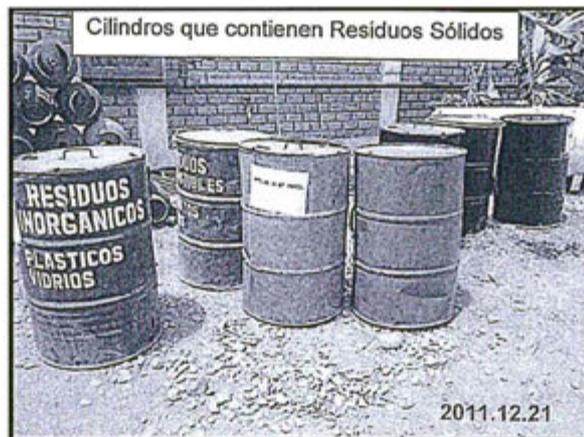
Fotografía N° 2 del Informe de Supervisión

48. La conducta descrita se sustenta en el siguiente registro fotográfico adjunto al Informe de Supervisión, cuya fotografía N° 2 muestra que Lima Gas no contaba con un almacén central para el almacenamiento de los residuos generados en su Planta Envasadora de GLP, en tanto que se aprecia siete (07) cilindros ubicados a la intemperie:

Fotografía N° 2: Se verificó que no cuentan con Almacén Central para sus Residuos Sólidos, los cilindros se encuentran en contacto directo con el suelo natural.

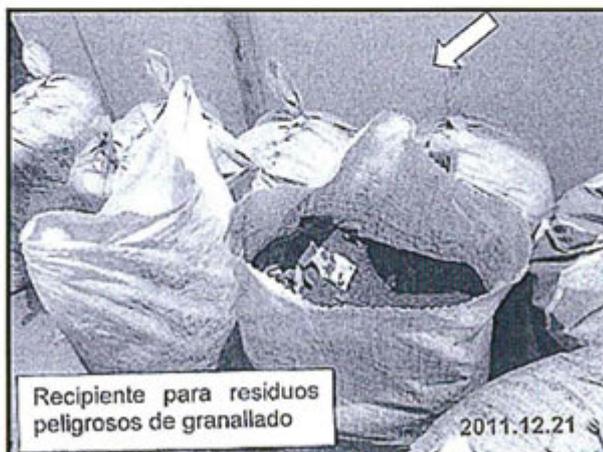
Fotografía N° 3 del Informe de Supervisión

61. La conducta se sustenta en el siguiente registro fotográfico adjunto al Informe de Supervisión, cuya fotografía N° 3 muestra que Lima Gas acondicionó en su Planta Envasadora de GLP residuos de granallado en ocho (08) sacos sin haberlos rotulado:

Fotografía N° 3: Recipiente para residuos de restos de granallado no se identifica el tipo de residuo

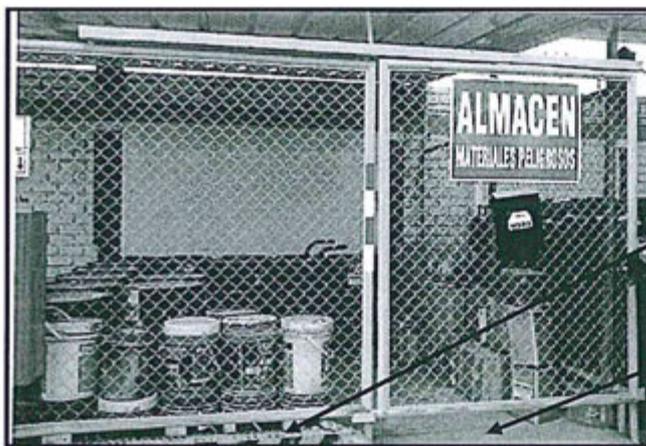
Anexo N° 1 de los descargos: Almacén de productos químicos (materiales peligrosos)

78. De las fotografías presentadas por Lima Gas, se aprecia que ha implementado un almacén de productos químicos con un piso impermeabilizado con loza de concreto y un sistema de contención (muro de contención), a efectos de prevenir el eventual derrame de las sustancias contenidas en su interior, según el siguiente detalle:

Muro de contención frontal

Piso impermeabilizado

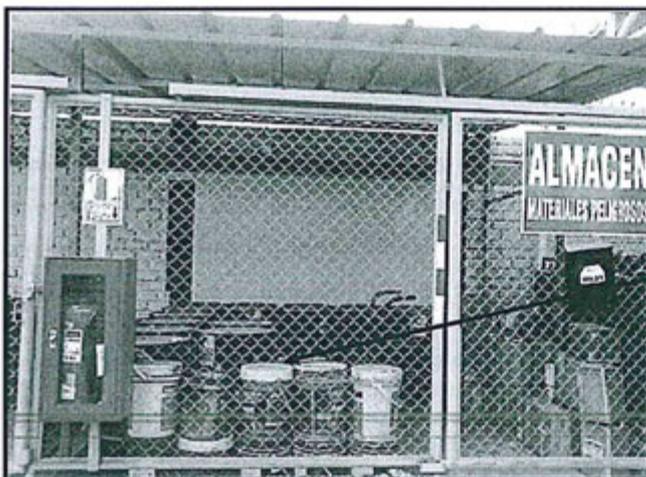
Se aprecia el almacenamiento de pintura empleada para las actividades de envasado de balones de GLP.

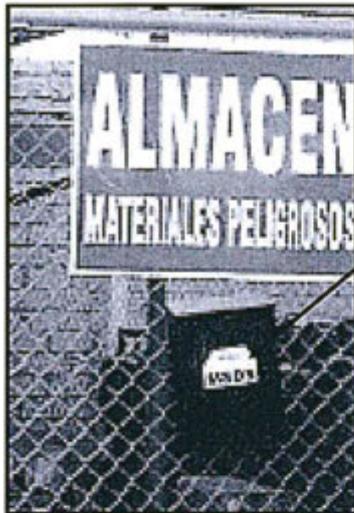
79. Asimismo, de la fotografía presentada por Lima Gas se observa que implementó un sobre de color negro adherido a la malla metálica que cerca el almacén, a fin de garantizar el acceso a las mismas por el personal previamente a la manipulación de las sustancias químicas:

Se muestra la implementación de un mecanismo que permite el fácil acceso a las hojas de seguridad MSDS correspondientes a las sustancias ubicadas en el interior del almacén.

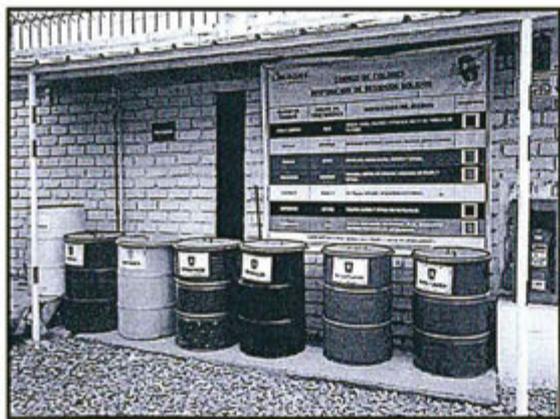
Fotografía N° 1 del Anexo 3 de los descargos: Almacén central de residuos sólidos

89. De la revisión de los registros fotográficos presentados por Lima Gas se aprecia que ha implementado un área de almacenamiento de residuos con techo, así como una malla metálica con la finalidad de cercar dicha área. Asimismo, se observa que ha construido una losa de concreto para el piso de dicho almacén.

90. Por tanto, de los documentos presentados por Lima Gas se concluye que a la fecha ha subsanado la infracción materia de análisis, debido a que ha quedado acreditado que implementó un área cerrada, cercada y con pisos impermeabilizados para el almacenamiento de los residuos peligrosos generados en su Planta Envasadora de GLP.

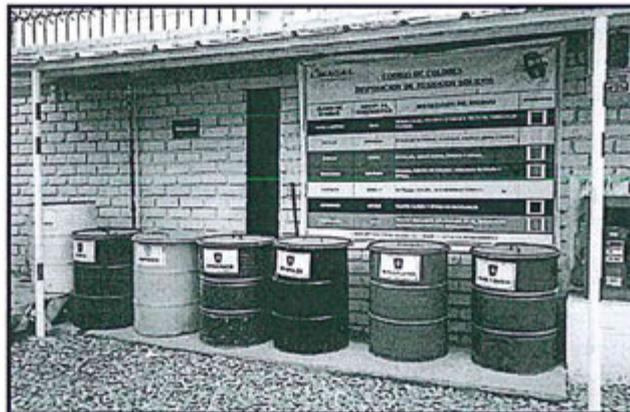
Fotografía N° 1 del Anexo 3 de los descargos: Almacén central de residuos sólidos

93. Como puede apreciarse del registro fotográfico mostrado, Lima Gas ha acreditado que a la fecha viene rotulando los recipientes que almacenan los residuos sólidos, por lo que en aplicación del Numeral 2.2. del Artículo 2° de las Normas reglamentarias
