EXPEDIENTE N° : 174-2014-OEFA-DFSAI/PAS
ADMINISTRADO : SAPET DEVELOPMENT PERÚ INC. SUCURSAL PERÚ
UNIDAD AMBIENTAL : LOTE VIII/VI
UBICACIÓN : DISTRITO DE PARIÑAS
 PROVINCIA DE TALARA
 DEPARTAMENTO DE PIURA
SECTOR : HIDROCARBUROS LÍQUIDOS
MATERIAS : REHABILITACIÓN DE SUELOS IMPREGNADOS CON HIDROCARBUROS
 TRANSPORTE Y DISPOSICIÓN DE RESIDUOS SÓLIDOS PELIGROSOS
 MANTENIMIENTO DE INSTALACIONES
 RESPONSABILIDAD ADMINISTRATIVA
 REGISTRO DE ACTOS ADMINISTRATIVOS

Resolución Directoral N° 451-2016-OEFA/DFSAI

Expediente N° 174-2014-OEFA/DFSAI/PAS

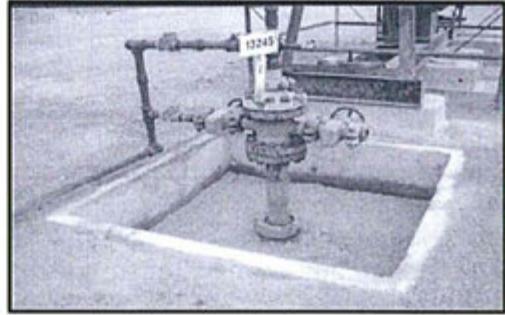
N°	Instalación	Comentario ¹⁵	Medio probatorio ¹⁶
1	Pozo 13245 (Ex Lote VI)	Realizó trabajo de limpieza de suelos en Cantina del Pozo 13245. Ver fotos adjuntas.	<p>Fotografía N° 2 del Levantamiento de Observaciones</p>

<p>"Foto que muestra la limpieza de los suelos en el pozo 13245, asimismo la limpieza del cabezal y conexiones del puente de producción."</p>

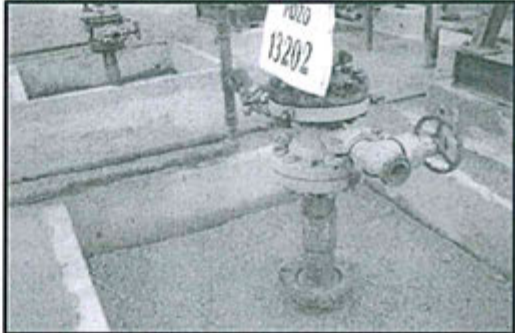
2	Pozo 13202 (Ex Lote VI)	Se realizó trabajo de limpieza de suelos en Cantina del Pozo 13202. Ver fotos adjuntas.	<p>Fotografía N° 4 del Levantamiento de Observaciones</p>

<p>"Vista fotográfica del pozo 13202, donde puede evidenciarse la remediación de la tierra contaminada."</p>
3	Pozo 7844 (Ex Lote VI)	Se realizó trabajo de limpieza de suelos en Cantina del Pozo 7844. Ver fotos adjuntas.	<p>Fotografía N° 6 del Levantamiento de Observaciones</p>

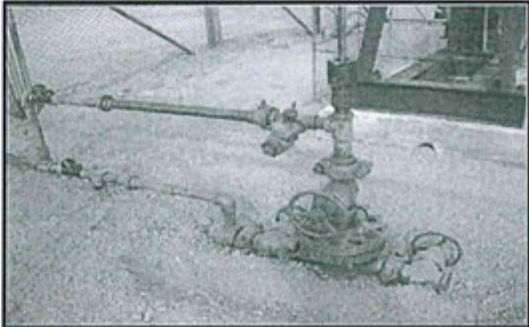
<p>"Pozo N° 7844 que presenta la remediación de los suelos y el mantenimiento que se le ha dado a cabezal y conexiones del pozo."</p>
4	Pozo 13220 (Ex Lote VI)	Se realizó trabajo de limpieza de tierra contaminada en Cantina del Pozo 13220. Ver fotos.	<p>Fotografía N° 7 del Levantamiento de Observaciones</p>

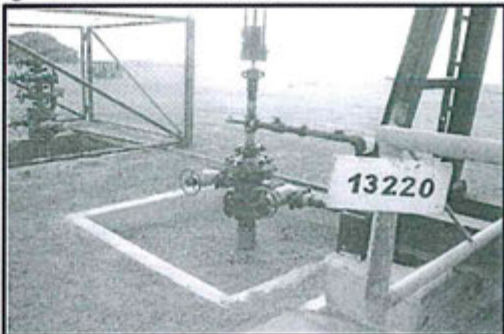
<p>"Vista fotográfica del pozo 13220 que muestra claramente la remediación del suelo y la limpieza del terraplén. Los residuos fueron trasladados a la Planta de Tratamiento."</p>

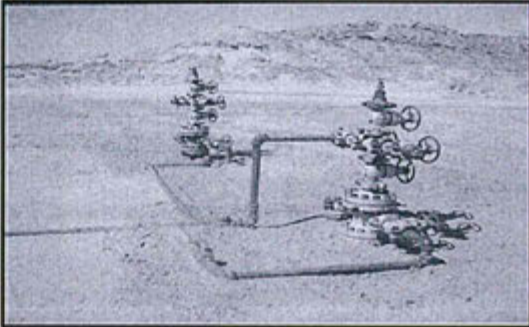
5	Pozo 13296 D-D (Ex Lote VI)	Se realizó trabajo de limpieza de suelos en Cantina del Pozo 13296. Ver fotos.	<p>Fotografía N° 10 del Levantamiento de Observaciones</p>

<p><i>"Foto que evidencia la remediación del área contaminada en el Pozo 13296-D. Se limpió el cabezal del pozo y conexiones de superficie del mismo."</i></p>
6	Pozo 1668 (Ex Lote VI)	Se realizó trabajo de remediación de suelos en Cantina del Pozo 1668. Ver fotos.	<p>Fotografía N° 11 del levantamiento de observaciones</p>

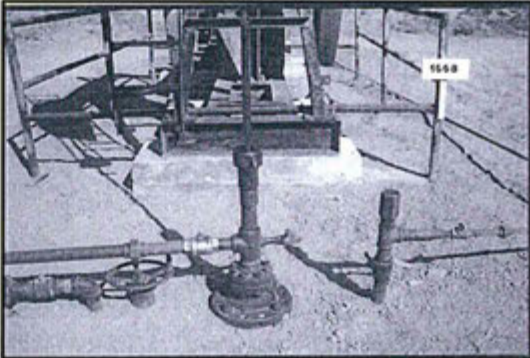
<p><i>"Los suelos del pozo 1668 fueron remediados, luego se cambiaron las conexiones y tapó la cantina del pozo."</i></p>
7	Pozo 13215 (Ex Lote VI)	Se realizó trabajo de limpieza de suelos sobre Cantina del Pozo 13215 del cerco del pozo. Ver fotos.	<p>Fotografía N° 13 del levantamiento de observaciones</p>

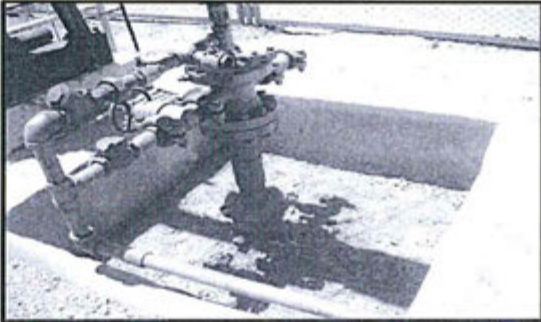
<p><i>"Pozo N° 13215 Lote VI. Los suelos de la cantina fueron retirados y en su reemplazo colocó material lutáceo limpio. El"</i></p>

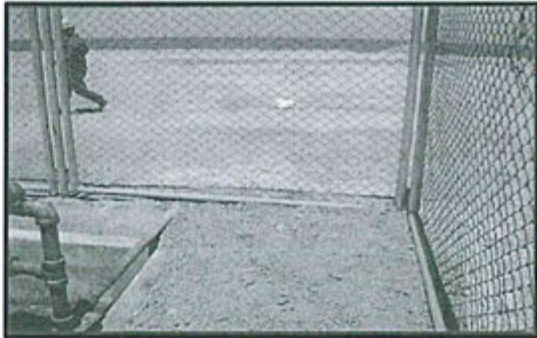
<p>concreto de la cantina también se limpió. Asimismo, las conexiones y puente de producción."</p> <p>Fotografía N° 14 del levantamiento de observaciones</p>

<p>"Otra vista pozo 13215 donde se puede observar que la reja del cerco del pozo también ha recibido mantenimiento."</p>
8	Pozo 6662 (Ex Lote VI)	Se realizó trabajo de remediación de suelos sobre Cantina del Pozo 6662 y plataforma. Ver fotos.	<p>Fotografía N° 16 del levantamiento de observaciones</p>

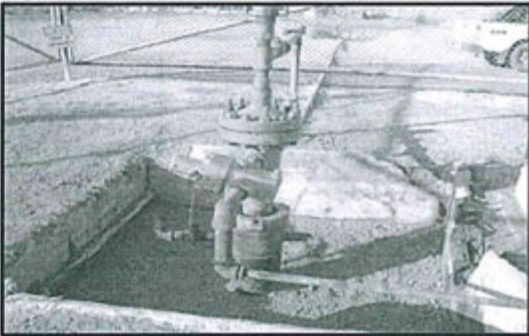
<p>"Foto que muestra la evidencia de la remediación de suelos impregnados con hidrocarburos, tanto de la cantina como del terraplén del pozo."</p>
9	Pozo 13271 (Ex Lote VI)	Se realizó trabajo de limpieza de suelos en Cantina del Pozo 13271. Ver fotos.	<p>Fotografía N° 17 del levantamiento de observaciones</p>

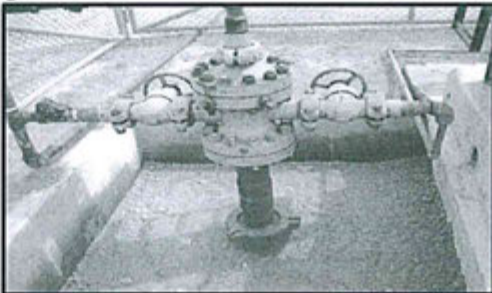
<p>"Vista fotográfica que muestra la limpieza de la cantina, así como el cabezal de las vigas de cemento de la unidad."</p>

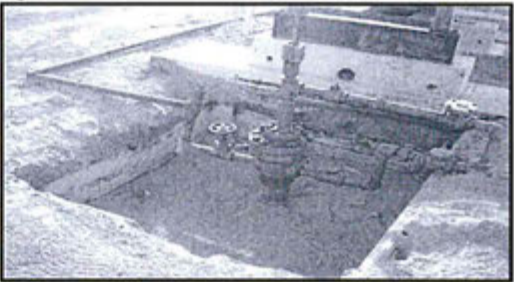
10	Pozo 1606 (Ex Lote VI)	Se realizó trabajo de limpieza de suelos en Cantina del Pozo 1606. Ver fotos.	<p>Fotografía N° 19 del levantamiento de observaciones</p>

<p><i>"Foto que muestra la remediación de tierra contaminada en la cantina del Pozo N° 1606."</i></p>
11	Pozo 13208 (Ex Lote VI)	Se realizó trabajo de limpieza de suelos en Cantina del Pozo 13208. Ver fotos.	<p>Fotografía N° 22 del levantamiento de observaciones</p>

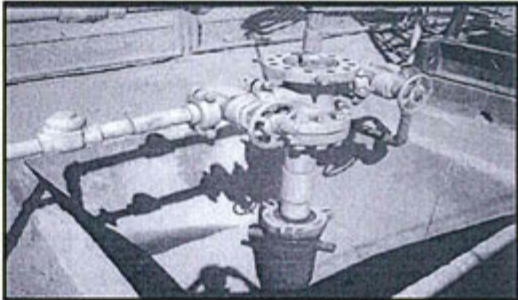
<p><i>"Otra vista fotográfica del pozo 13208, donde se puede apreciar la remediación de los suelos."</i></p>
12	Pozo 490 (Ex Lote VI)	Se realizó trabajo de limpieza de suelos sobre la plataforma del Pozo 490. Ver fotos.	<p>Fotografía N° 23 del levantamiento de observaciones</p>

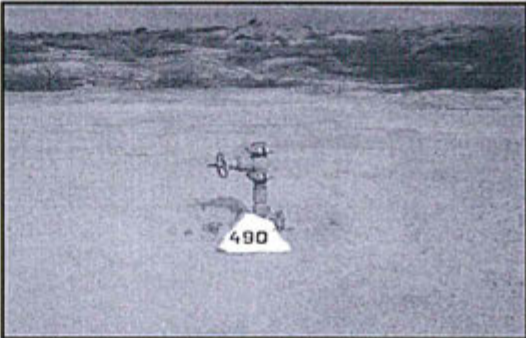
<p><i>"Tomas fotográficas del pozo 490 donde se evidencia la limpieza del terraplén y la cantina del pozo."</i></p>
13	Pozo 7264 (Ex Lote VI)	Se realizó trabajo de limpieza de suelos sobre la plataforma del Pozo 7264. Ver fotos.	<p>Fotografía N° 25 del levantamiento de observaciones</p>

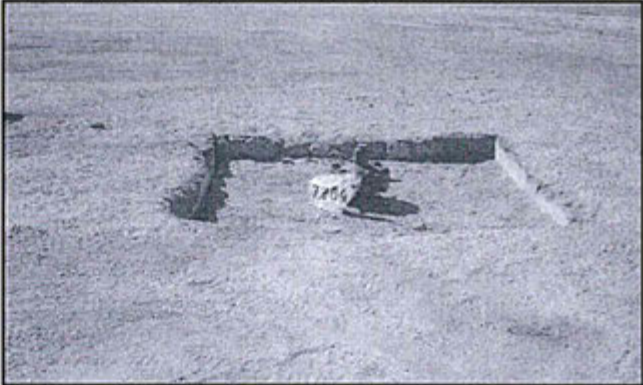
"Pozo 7264 en el cual se remedió el terraplén del pozo como se puede observar en la foto, se limpió además cantina del pozo."
14	Pozo 3387 (Ex Lote VII)	Se realizó trabajo de limpieza de suelos en plataforma del Pozo 3387, eliminando el venteo de gas. Ver fotos.	<p>Fotografía N° 29 del levantamiento de observaciones</p>

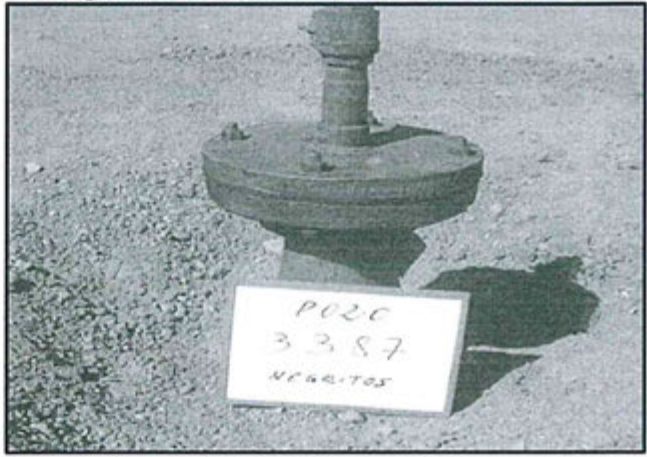
<p>"Limpió la plataforma del pozo, y corrigió en forma inmediata la fuga del pozo. Los residuos se trasladaron a ARPE."</p>
15	Pozo 3389 (Ex Lote VII)	Se realizó trabajo de limpieza de suelos sobre la plataforma del Pozo 3389. Ver fotos.	<p>Fotografía N° 31 del levantamiento de observaciones</p>

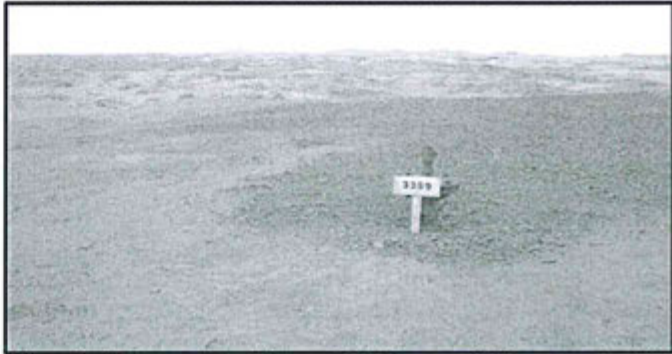
<p>"El suelo del terraplén del pozo 3389 fue cambiado por material limpio. Los residuos peligrosos fueron trasladados al relleno de la empresa ARPE para su tratamiento."</p>
16	Pozo 3514 (Ex Lote VII)	Se realizó trabajo de limpieza de suelo s en Cantina del Pozo 3514. Ver foto adjunta.	<p>Fotografía N° 33 del levantamiento de observaciones</p>

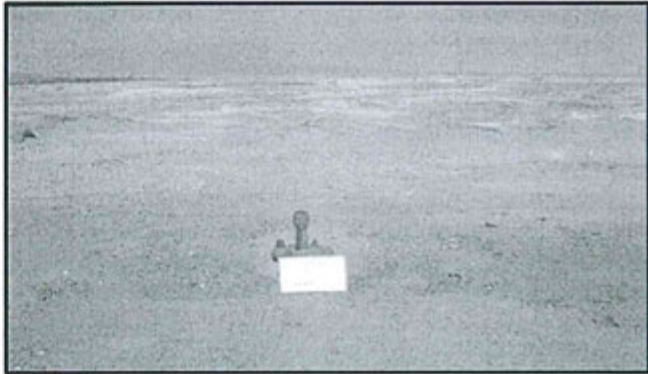
<p>"Vistas panorámicas del pozo (sic) 3514 donde se puede apreciar la remediación de suelos."</p>

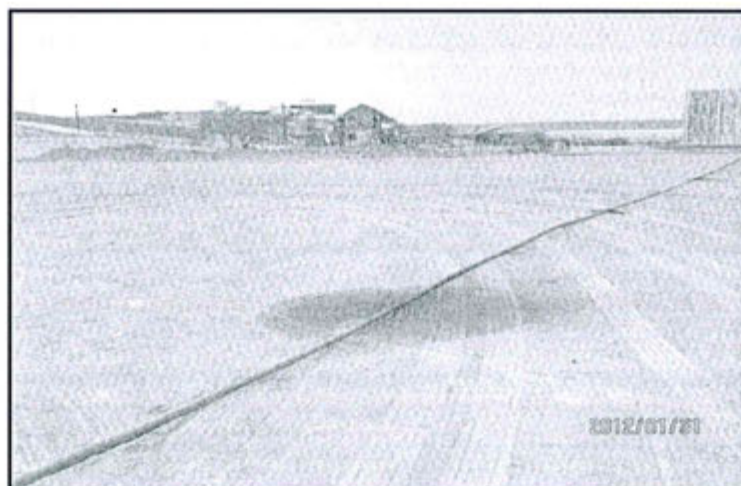
Fotografía N° 40 del Informe de Supervisión

"Fuga de Tubería (entre Pozo 13208 y 7232): Se evidenció una fuga de crudo entre el Pozo 13208 y 7232, el área afectada fue de 1m², incumpliendo el art 43° inciso g) (...)."

Fotografía N° 40: Se evidenció una fuga de crudo en uno de los ductos de hidrocarburos entre el pozo 13208 y 7232, el área afectada fue de un (01) m² aproximadamente. (Coordenadas UTM – sistema WGS 84: 468603 E, 9507566 N).

69. Al respecto, es preciso indicar que de la fotografía mostrada solo se evidencia la presencia de un (1) m² de suelo impregnado con hidrocarburos (coordenadas UTM Sistema WGS 84: 468603 E, 9507566 N) y no se evidencia la presencia de corrosión interna, pérdida de espesor, obstrucción o algún otro tipo de deterioro en el ducto ubicado entre los pozos 13208 y 7232, que impida su correcta operatividad producto de la falta de mantenimiento.

- Por otro lado, indicó que realizó la limpieza del área, y procedió a cambiar el cople y la tubería, siendo que la tubería de 2" que conecta el pozo N° 2314 del Yacimiento de Lobitos a la Batería N° 814 se encuentra en buen estado. Para sustentar lo indicado adjuntó fotografías.
