EXPEDIENTE : 118-2013-OEFA/DFSAI/PAS
 ADMINISTRADO : NYRSTAR CORICANCHA S.A.
 UNIDAD MINERA : CORICANCHA
 UBICACIÓN : DISTRITO DE SAN MATEO DE HUANCHOR,
 PROVINCIA DE HUAROCHIRÍ,
 DEPARTAMENTO DE LIMA
 SECTOR : MINERÍA
 MATERIA : VERIFICACIÓN DEL CUMPLIMIENTO DE
 MEDIDAS CORRECTIVAS

SUMILLA: Se declara el cumplimiento de las medidas correctivas ordenadas mediante Resolución Directoral N° 503-2015-OEFA/DFSAI del 29 de mayo de 2015, consistente en que Nyrstar Coricancha S.A. realice las siguientes acciones:

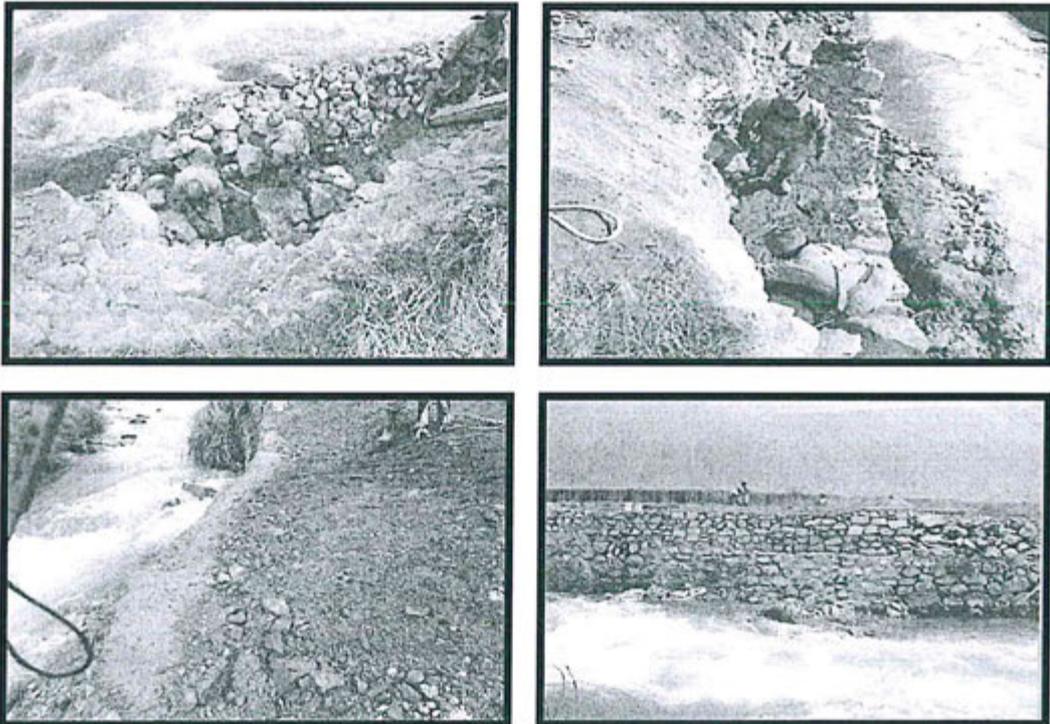
Fotografía 3, 4, 5, y 6. Trabajos de rehabilitación del muro

25. En las presentes fotografías se aprecian los siguientes trabajos: (i) encauzamiento provisional sobre el río, (ii) colocación de la mampostería de bloqueo de cimentación y construcción del cuerpo del muro, (iii) limpieza del terreno correspondiente, y finalmente, se observa el trabajo terminado y el muro rehabilitado.

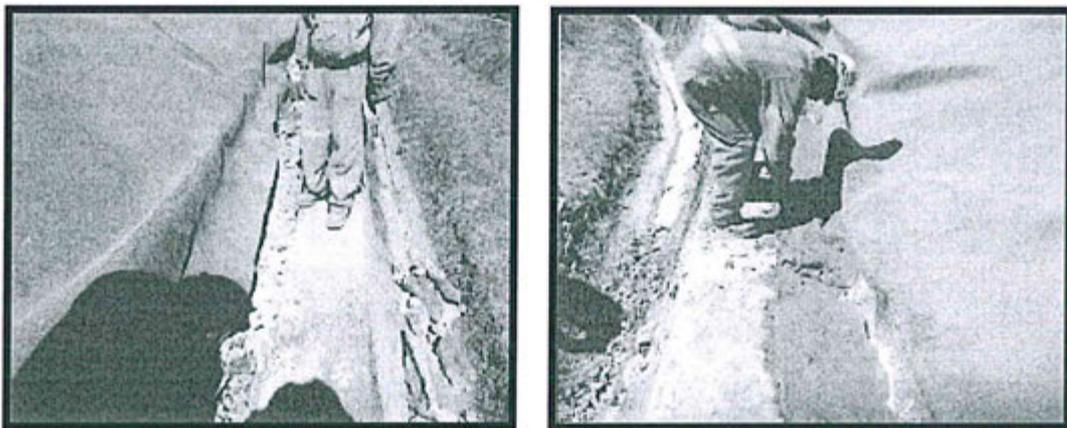
Trabajos preliminares (izquierda) y reforzado de anclaje (derecha)

32. En las fotografías se observa la aplicación de material (cemento) sobre la geomembrana y el suelo aledaño, a fin de asegurar el anclaje de la geomembrana. Asimismo, se aprecia el trabajo terminado del anclaje (elipse roja) en la que ya no se encuentra la geomembrana suelta.

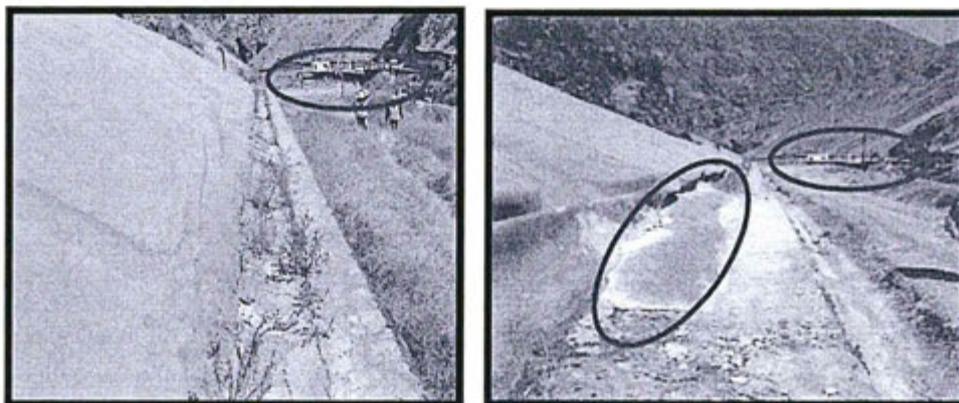
Vista del anclaje de la geomembrana (antes y después de la supervisión regular de 2012)

- 35. Se observa que la fotografía del lado izquierdo muestra el hallazgo realizado por el supervisor en el año 2012, mientras que la fotografía del lado derecho es la remitida por el administrado, en la que se aprecia las acciones implementadas en la misma zona, toda vez que se observa como punto de referencia la estructura de color blanco al fondo de ambas imágenes.

- 36. Por tanto, el administrado ha presentado la información respecto a los trabajos realizados de anclaje de la geomembrana mediante fotografías, y por comparación con la foto de supervisión se observa que corresponde a la misma zona, demostrándose el cumplimiento de la medida correctiva en este extremo.

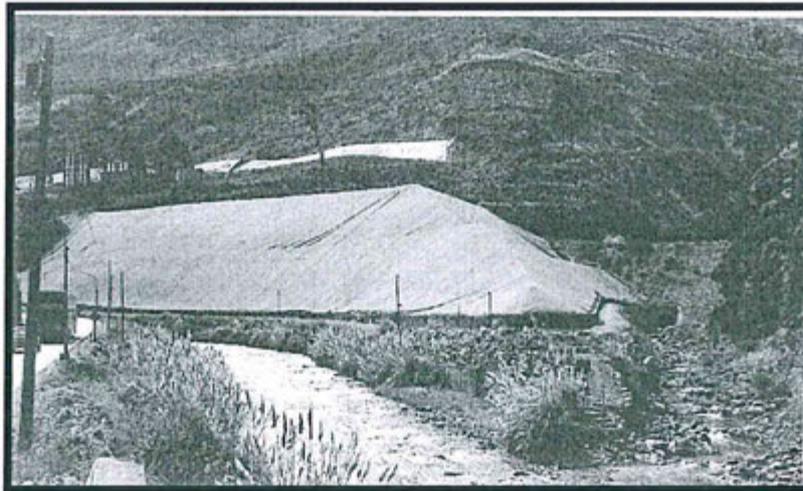
Vista de la rehabilitación de la geomembrana

39. De la fotografía se advierte una vista panorámica de la relavera, la cual se mantiene íntegra al no presentar aberturas en la geomembrana.
40. Asimismo, el administrado presentó un Cuadro Gantt donde se observa en forma general que los trabajos se realizarán en 18 días, en los cuales se llevarán a cabo todas las acciones de la presente medida correctiva. Además, Nyrstar remitió el presupuesto de reparación de geosintéticos, en el que se visualiza la unidad, la cantidad de materiales y el precio de las actividades de reparación de geomembrana.
41. Teniendo en cuenta que el administrado ha presentado el procedimiento de las actividades, las fotografías panorámicas de la relavera, un cronograma de trabajo y el presupuesto de reparación, se puede dar por cumplido este extremo de la medida correctiva.

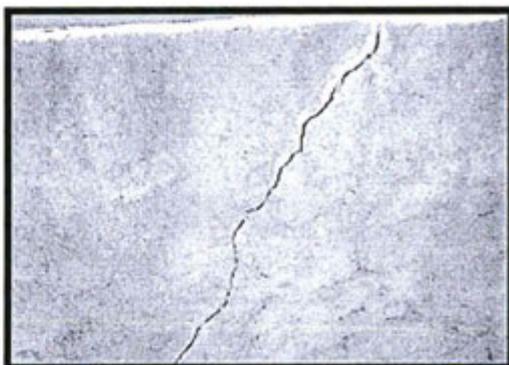
**Vista de la fractura vertical del muro**

43. En las imágenes se puede apreciar que el administrado identificó la fractura vertical, para lo cual rompió la zona comprometida, posteriormente realizó la preparación de los agregados para reparar dicha zona, a fin de reforzar el área dañada, lo cual se aprecia en la última fotografía.
44. Conforme a ello, Nyrstar acreditó los trabajos realizados para la reparación de la fractura, y por comparación con la fotografía tomada durante la supervisión se observa que la zona que el administrado trabajó para rehabilitar y reparar es la misma, demostrando el cumplimiento de la medida correctiva.
