EXPEDIENTE N° : 1136-2014-OEFA-DFSAI/PAS
ADMINISTRADO : PLUSPETROL PERÚ CORPORATION S.A.
UNIDAD AMBIENTAL : LOTE 88
UBICACIÓN : DISTRITO DE ECHARATE
PROVINCIA DE CONVENCION
DEPARTAMENTO DE CUSCO
SECTOR : GAS NATURAL
MATERIAS : ACONDICIONAMIENTO Y ALMACENAMIENTO DE
RESIDUOS SÓLIDOS PELIGROSOS
RESPONSABILIDAD ADMINISTRATIVA
MEDIDAS CORRECTIVAS
REGISTRO DE ACTOS ADMINISTRATIVOS

SUMILLA: Se declara la responsabilidad administrativa de Pluspetrol Perú Corporation S.A. debido a la comisión de las siguientes infracciones:

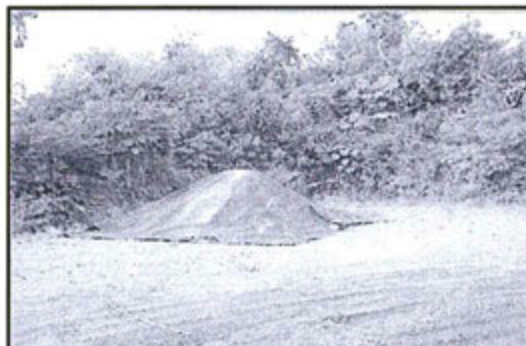
37. Las conductas descritas se sustentan en las fotografías N° 5, 6 y 7 del Informe de Supervisión²¹, en las cuales se aprecia el almacenamiento de tierra y el ripio contaminado sin una señalización que indique la peligrosidad de los residuos:

Fotografía 05. Centro de acopio temporal de tierra contaminada con hidrocarburo. No tiene rótulo ni señalización.

38. Asimismo, en las fotografías mostradas se evidencia que dicho almacenamiento de residuos sólidos peligrosos se realizó en terrenos abiertos, sin el correspondiente contenedor, sobre suelo no impermeabilizado, en un área que no se encuentra cercada, ni cuenta con sistemas de drenaje y tratamiento de lixiviados.

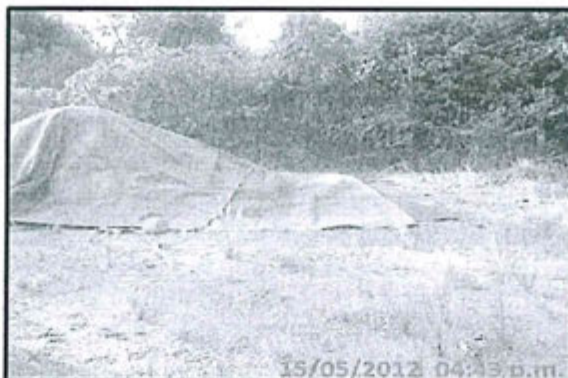
Fotografía 07. Centro de acopio temporal de tierra contaminada con hidrocarburo. No tiene bermas para contener posible migración de hidrocarburo o lixiviado.

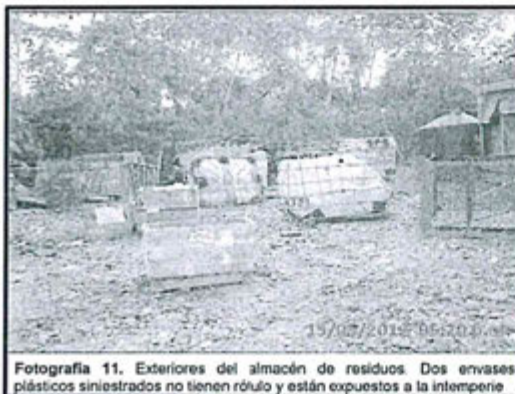
53. La conducta descrita se sustenta en las fotografías N° 11 y 12 del Informe de Supervisión²⁴, en las cuales se evidencia el almacenamiento de dos (2) envases plásticos siniestrados en terrenos abiertos y en un área que no se encuentra cercada, no cuenta con pisos impermeabilizados:

Fotografía 11. Exteriores del almacén de residuos. Dos envases plásticos siniestrados no tienen rótulo y están expuestos a la intemperie.

54. Asimismo, en las fotografías mencionadas se evidencia el almacenamiento de los dos (2) envases siniestrados en un área que no cuenta con sistemas de drenaje y tratamiento de lixiviados, ni con una señalización que indique la peligrosidad de los residuos.

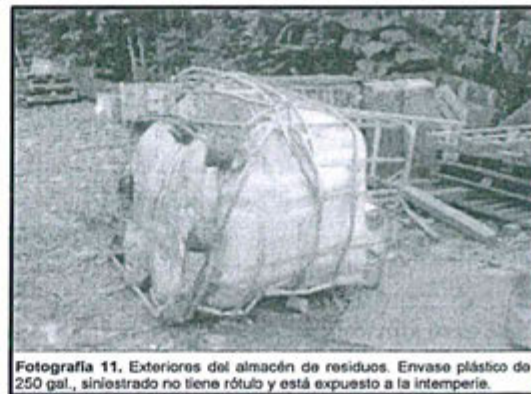
Fotografía 11. Exteriores del almacén de residuos. Envase plástico de 250 gal., siniestrado no tiene rótulo y está expuesto a la intemperie.

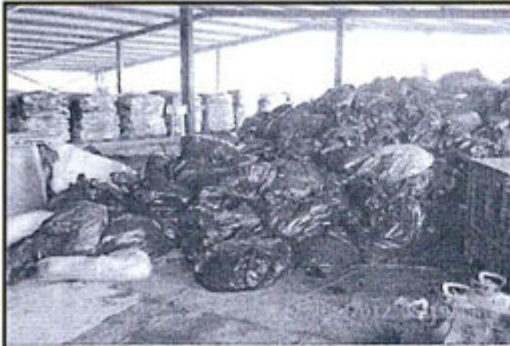
Fotografía 09. Almacén de residuos. Bolsas plásticas con material absorbente, no tienen rótulo y están almacenados junto a otros residuos peligrosos.

73. Al respecto, cabe precisar que el hecho detectado consiste en el incumplimiento de la obligación de rotulado contemplada en los Artículos 10° y 38° del RLGRS, infracción administrativa que no queda desvirtuada con la inexistencia de un posible daño ambiental o peligro para la salud.

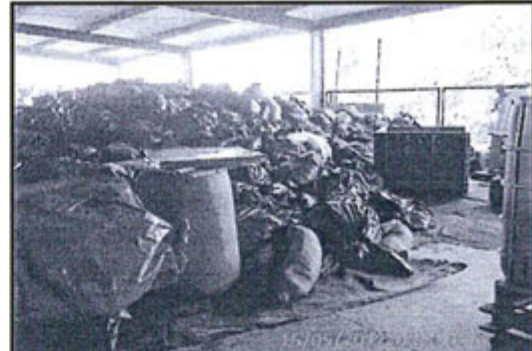
Fotografía 10. Almacén de residuos. Bolsas plásticas con material absorbente, no tienen rótulo y están junto a otros residuos peligrosos.

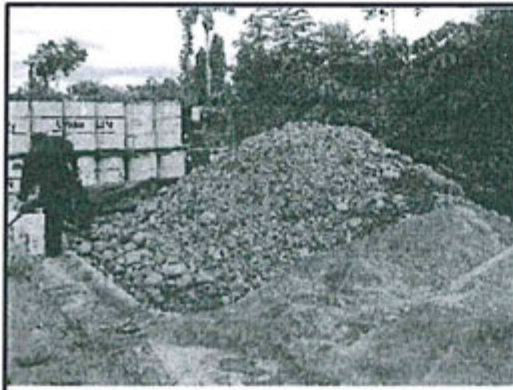
Foto 1. Se inicia el acondicionamiento de residuos

91. Sin embargo, de la revisión de los manifiestos de manejo de residuos sólidos correspondientes a la etapa de operación del Lote 88, presentados por el administrado mediante el escrito N° 019695 del 14 de setiembre del 2012, no se aprecia la adecuada disposición de los mencionados residuos sólidos peligrosos. Lo anterior debido a que los manifiestos del mes de agosto de 2012 correspondientes a tierra contaminada con hidrocarburos³⁰ no corresponden al derrame ocurrido en mayo del 2012, toda vez que solamente se trasladaron un total de dos (2) recipientes de volumen de 0.2 y 0.25 m³, volumen notoriamente menor al generado por el derrame (área impactada 450 m²).

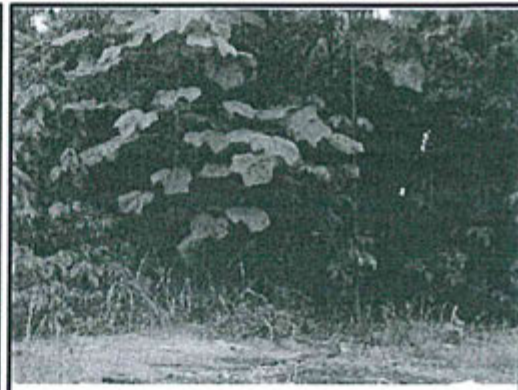
Foto 2. Área libre de material contaminado

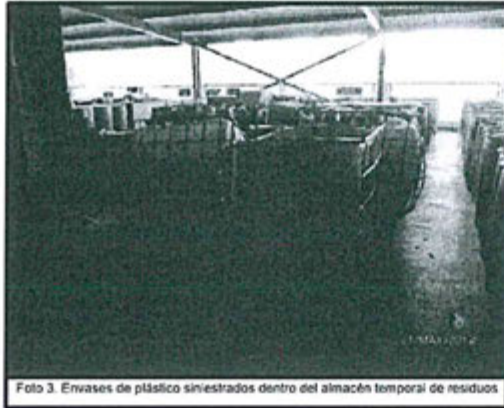
Foto 3. Envases de plástico siniestrados dentro del almacén temporal de residuos.

98. No obstante, las referidas fotografías no evidencian que el almacén cuente con sistemas de drenaje y tratamiento de lixiviados y una señalización que indique la peligrosidad de los mismos en lugares visibles. En tal sentido, esta Dirección considera necesario ordenar la siguiente medida correctiva a Pluspetrol Perú Corporation.

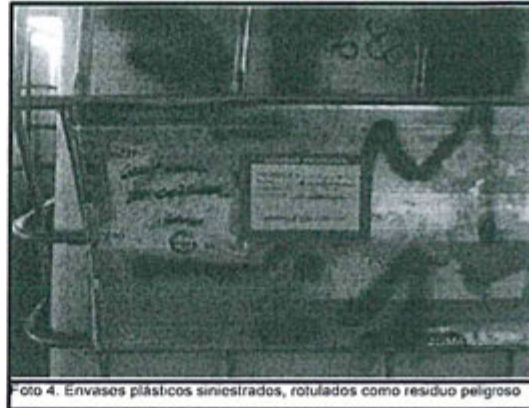
Foto 4. Envases plásticos siniestrados, rotulados como residuo peligroso.

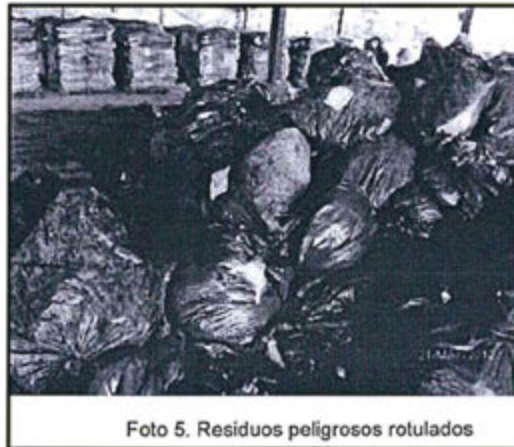
Fotografía N° 5 de los descargos

Foto 5. Residuos peligrosos rotulados

104. Por lo tanto, esta Dirección considera que el administrado ha subsanado la presente conducta infractora, por lo que en aplicación del Numeral 2.2. del Artículo 2° de las Normas reglamentarias que facilitan la aplicación de lo establecido en el Artículo 19° de la Ley N° 30230, no corresponde ordenar una medida correctiva en el presente extremo.
