EXPEDIENTE N° : 900-2013-OEFA/DFSAI/PAS  
 ADMINISTRADO : PLUSPETROL NORTE S.A.  
 UNIDAD AMBIENTAL : LOTE 8  
 UBICACIÓN : DISTRITOS DE PARINARI, URARINAS, TIGRE Y TROMPETEROS  
 PROVINCIAS DE DATEM DEL MARAÑON Y LORETO  
 DEPARTAMENTO DE LORETO  
 SECTOR : HIDROCARBUROS LÍQUIDOS  
 MATERIA : MANTENIMIENTO DE INFRAESTRUCTURA  
 MITIGACIÓN  
 CRONOGRAMA DE REMEDIACIÓN  
 ALMACENAMIENTO DE RESIDUOS PELIGROSOS  
 REMISIÓN DE INFORMACIÓN  
 RESPONSABILIDAD ADMINISTRATIVA  
 MEDIDAS CORRECTIVAS  
 REGISTRO DE ACTOS ADMINISTRATIVOS

**SUMILLA:** Se declara la responsabilidad administrativa de Pluspetrol Norte S.A. debido a la comisión de las siguientes infracciones:

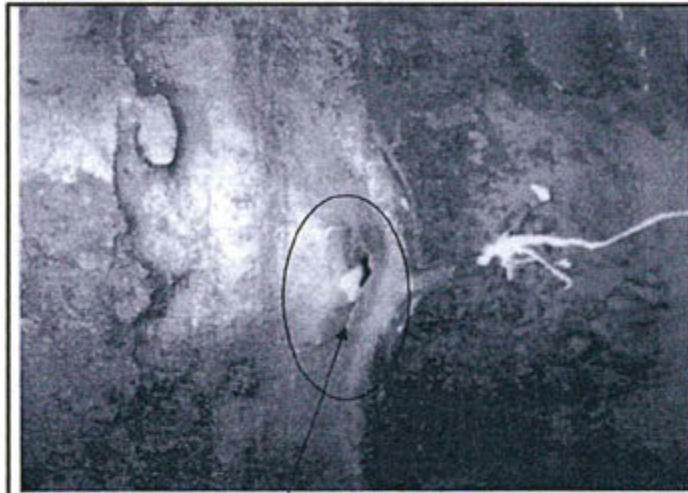
**Fotografía N° 2 del Informe Técnico Acusatorio**

- 38. La mencionada conducta se sustentó en la vista fotográfica N° 2 del Informe Técnico Acusatorio<sup>14</sup>, donde se evidencia la fisura del ducto en el punto de la Progresiva 3+ 814, la cual se habría ocasionado por la alta presión en la Motobomba N° 3:

Foto N° 2: Muestra la ROTURA en el ducto, ocasionado por una sobrepresión, debido a que la Motobomba N° 03 de Trompeteros no Contaba con un sistema de protección por ALTA presión.

- 42. En este sentido, concluye que la presión originada por el cierre de la válvula en la Estación 1 superó la presión del diseño del ducto, por lo que el derrame no se debió a la falta de mantenimiento, sino por la falla en las operaciones de Petroperú en la Estación 1.

66. El Laboratorio de la Pontificia Universidad Católica del Perú concluye<sup>23</sup> que, la hipótesis más probable, es que los daños por corrosión localizada (cavidades y/o socavaciones) producidos en la superficie externa de la sección de la tubería de acero del Oleoducto Corrientes – Saramuro, Línea A, fueron ocasionados debido a la formación de celdas o pilas de corrosión locales en las zonas de resquicios debajo de la abrazadera metálica, donde se ha producido una pérdida considerable del material.

67. Además, concluye lo siguiente: (i) la zona más afectada por la corrosión se encontraba entre el 60 y 74% respecto al espesor nominal de la tubería, al producirse la sobrepresión en el oleoducto, lo cual ocasionó la ruptura del material; (ii) de acuerdo a los ensayos mecánicos (dureza y tracción), no hubo degradación de las propiedades mecánicas, considerando los años de operación del oleoducto; (iii) el análisis metalográfico indica que la microestructura de la muestra presenta características propias del material y no evidencia particularidades que puedan influir en un proceso de corrosión; y (iv) de los resultados de ensayos para determinar la composición química y el ensayo mecánico de resistencia de tracción de la tubería de acero, el material cumple con las especificaciones técnicas del material (APL 5L PSL1-Grado B)<sup>24</sup>.

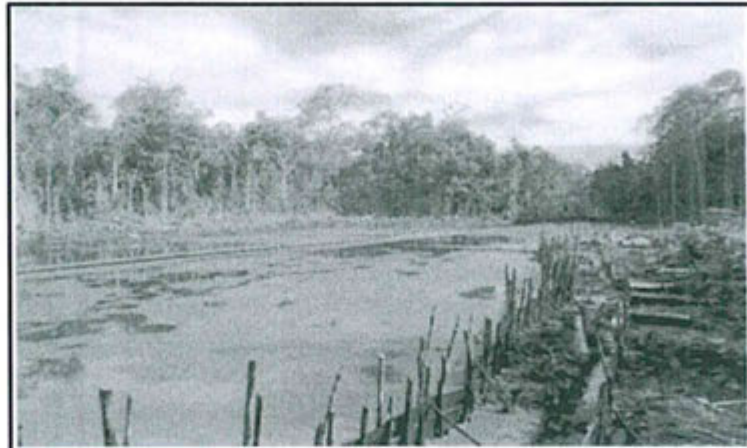
**Fotografía N° 29 del Informe de Supervisión**

88. En la vista fotográfica N° 29<sup>37</sup> del Informe de Supervisión se observa la nueva área impactada con petróleo, producto de migraciones del derrame ocurrido el 25 de junio del 2012:

Foto N° 29: Zona perimétrica del área afectada en donde aún quedan las barreras de contención instaladas

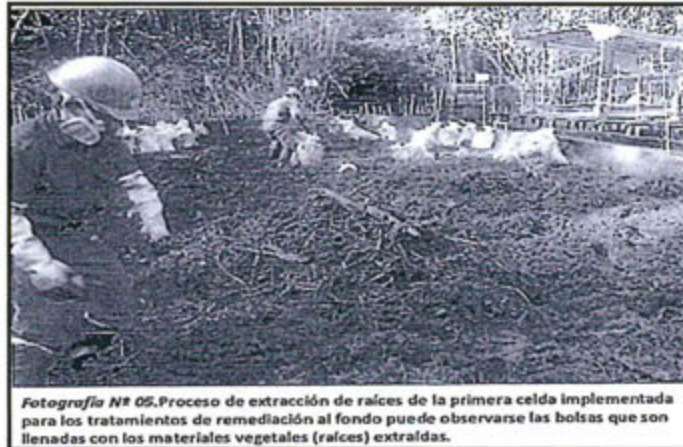
de materiales contaminados (extracción de raíces), la recuperación de barriles de residuos oleosos (94 barriles) y la construcción de Pits para el almacenamiento de los residuos sólidos peligrosos, según se observa a continuación<sup>45</sup>:

Fotografía N° 05. Proceso de extracción de raíces de la primera celda implementada para los tratamientos de remediación al fondo puede observarse las bolsas que son llenadas con los materiales vegetales (raíces) extraídas.

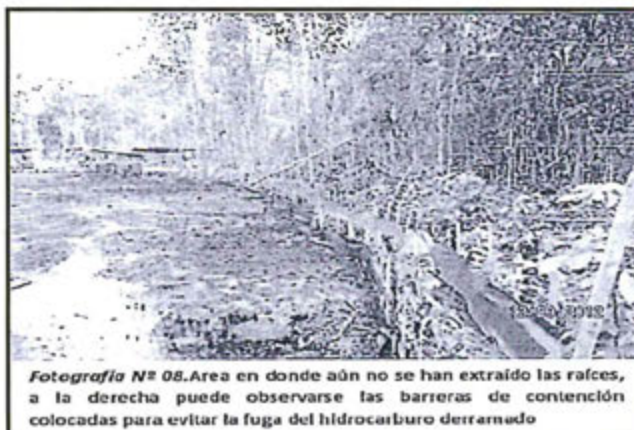
**Fotografía N° 8 del Informe de Supervisión**

120. Asimismo, lo señalado se corrobora en la fotografía N° 8 del Informe de Supervisión, la misma que se muestra a continuación:

Fotografía N° 08. Área en donde aún no se han extraído las raíces, a la derecha puede observarse las barreras de contención colocadas para evitar la fuga del hidrocarburo derramado

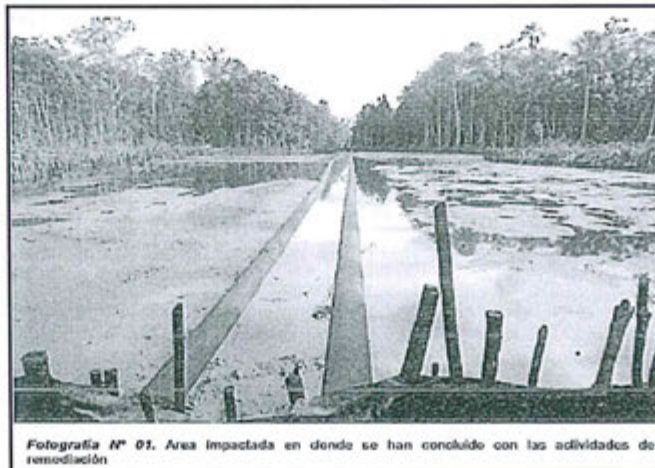
#### Fotografías N° 1 y 3 del Informe de la Supervisión

123. En las fotografías N° 1 y 3 del Informe de la Supervisión del 19 de marzo del 2013, se observa el área impactada con hidrocarburos debidamente remediada, asimismo, se verifica otra zona adyacente en la cual aún se encuentran los Pits de almacenamiento pendientes de desmontar, tal como se detalla a continuación:

Fotografía N° 01. Area impactada en donde se han concluido con las actividades de remediación

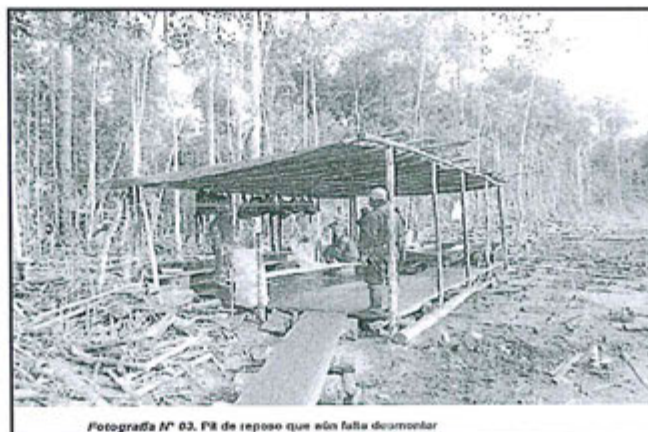
Fotografía N° 02. Pít de reposo que aún falta desmontar

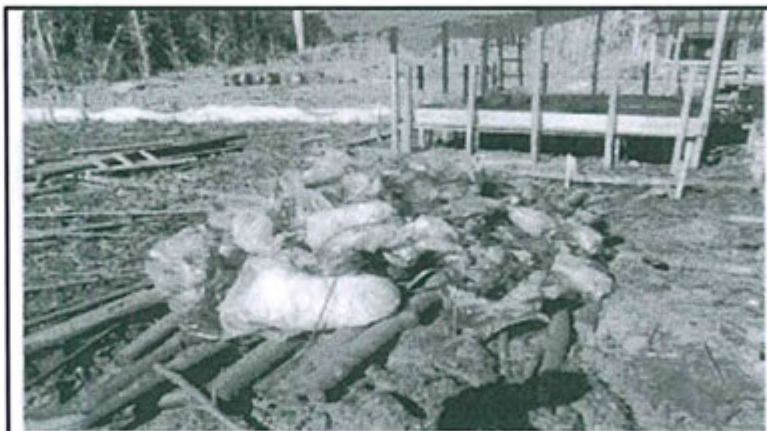
**Fotografía N° 10 del Informe de Supervisión**

142. La conducta verificada se sustentó en la fotografía N° 10 del Informe de Supervisión<sup>62</sup>, en la que se observa que Pluspetrol Norte venía almacenando sus residuos sólidos peligrosos (bolsas con material vegetal impregnado con hidrocarburos) a granel y en terrenos abiertos (sin techo, cubiertos parcialmente con algunas mantas), tal como se muestra a continuación:

**Foto N° 10:** Material vegetal impregnado de hidrocarburo acopiado y depositados en bolsas de polietileno.

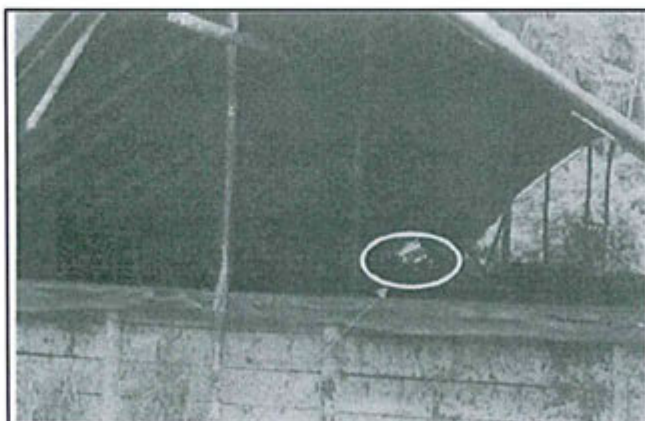
**Fotografías N° 15, 16 y 17 del Informe de Supervisión**

143. Asimismo, la Dirección de Supervisión detectó dos (2) centros de acopio de residuos sólidos peligrosos (bolsas con material vegetal impregnado con hidrocarburos) que sobrepasaban el límite de capacidad; así como un (1) centro de acopio que presentaba deficiencias en el techado; es decir, se realizaba el almacenamiento de residuos sólidos peligrosos en terreno abierto, expuesto al ambiente, conforme se aprecia en las fotografías N° 15, 16 y 17 del Informe de Supervisión:

**Foto N° 15:** Muestra el centro de acopio que no reúne las condiciones adecuadas para el almacenamiento temporal de los residuos peligrosos, un área de 100 m<sup>2</sup> aproximadamente. Se observa techo deteriorado – roto.

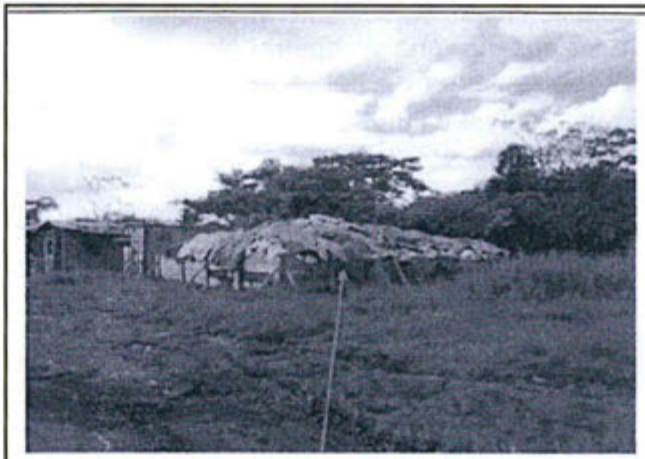
Foto N° 16: Muestra el centro de acopio de residuos peligrosos que no reúne las condiciones adecuadas para el almacenamiento temporal, un área de 100 m<sup>2</sup> aproximadamente, sin techo a granel, sin letreros.

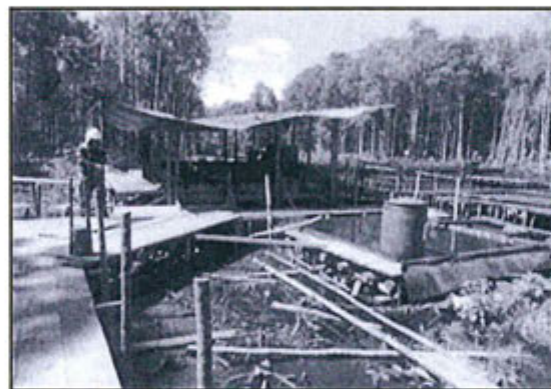
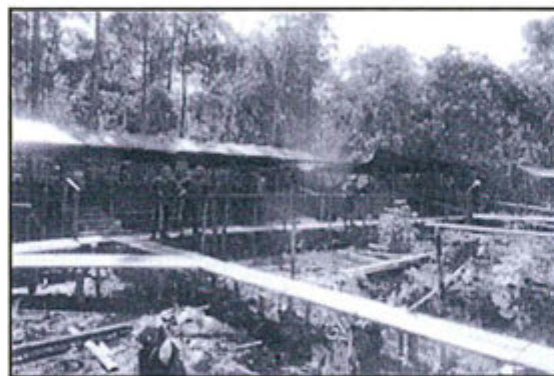
190. A efectos de acreditar la subsanación de la conducta infractora, Pluspetrol Norte adjuntó en su escrito de descargos, los siguientes registros fotográficos:

191. De lo indicado por Pluspetrol Norte y de la evaluación de los registros fotográficos, presentados, esta Dirección concluye que la subsanación de la infracción acreditada carece de sentido, puesto que Pluspetrol Norte procedió a la disposición final de los residuos que se encontraban a en terreno abierto, a granel y en cantidades que rebasen la capacidad del sistema de almacenamiento.
