**EXPEDIENTE** : N° 1306-2014-OEFA/DFSAI/PAS  
**ADMINISTRADOS** : PETRÓLEOS DEL PERÚ - PETROPERÚ S.A.  
COMUNIDAD NATIVA CUNINICO  
COMUNIDAD NATIVA SAN FRANCISCO  
INSTITUTO DE DEFENSA LEGAL DEL AMBIENTE Y  
EL DESARROLLO SOSTENIBLE  
ARMANDO ARCE DEL ÁGUILA  
**UNIDAD PRODUCTIVA** : OLEODUCTO NORPERUANO  
**UBICACIÓN** : LOCALIDAD DE CUNINICO, DISTRITO DE  
URARINAS, PROVINCIA Y DEPARTAMENTO DE  
LORETO  
**SECTOR** : HIDROCARBUROS LÍQUIDOS  
**MATERIAS** : VERIFICACIÓN DE CUMPLIMIENTO DE  
MEDIDAS CORRECTIVAS

**SUMILLA:** Se declara el incumplimiento de la medida correctiva ordenada mediante la Resolución Directoral N° 844-2015-OEFA/DFSAI del 21 de setiembre del 2015, consistente en que Petróleos del Perú – Petroperú S.A. cumpla con lo siguiente:

Lima, 24 de junio del 2016

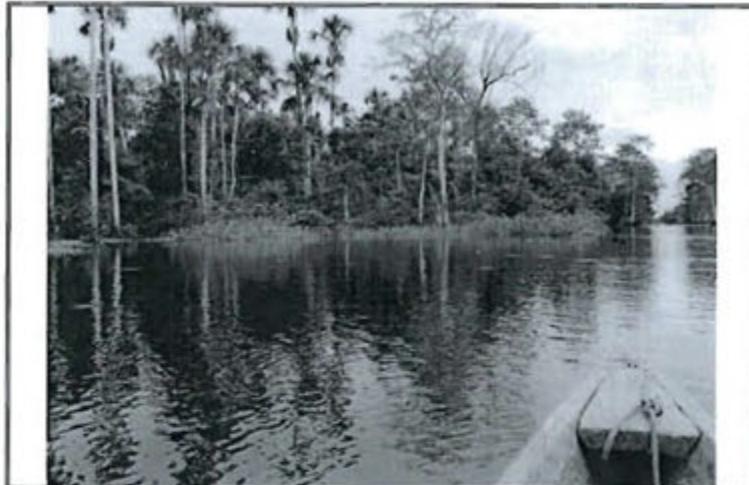
intensas precipitaciones pluviales, propias de la estación del año (profundidad de 2 metros aproximadamente), tal como se muestra a continuación:

FOTO 1: Se observa que el área destinada para el sistema EKO GRID habría sido retirada por Petroperú. El área se encontraba inundada debido al incremento del nivel por las precipitaciones pluviales propias de la estación del año.

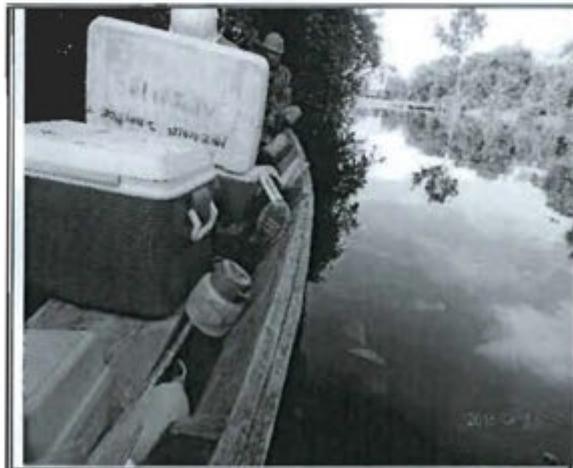
43. A continuación se muestran fotografías de la toma de muestras en agua superficial (muestreo espejo de agua). En la fotografía N° 18 se muestra una vista panorámica del punto de muestreo, mientras que la fotografía N° 19 se visibilizan trazas de hidrocarburos en la superficie del cuerpo de agua, conforme se lo siguiente:

FOTO N° 18: Fotografía muestra vista panorámica del punto de muestreo 148, 3a, ESP 7-A: Punto aguas abajo 3 metros aproximadamente de la salida del canal de flotación

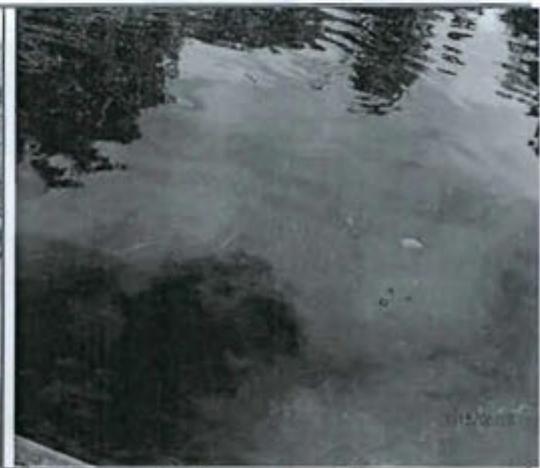
FOTO N° 19: Fotografía muestra la superficie del agua, trazas visibles de hidrocarburos en la superficie del cuerpo de agua.

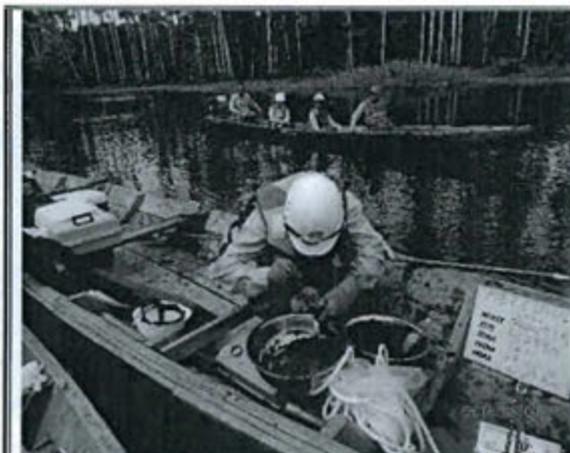
FOTO N° 20: Fotografía muestra el sedimento obtenida mediante draga del fondo del canal de flotación, sedimento con un brillo característico a una sustancia oleosa. Punto de muestreo 148,7, ESP-2: Toma de muestra de sedimento, aproximadamente a 15 metros del punto de ruptura del ducto.

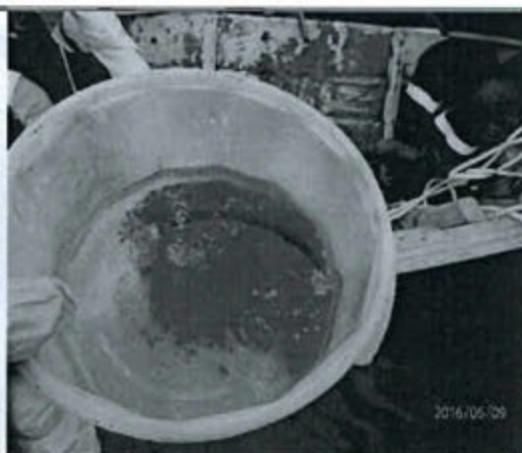
FOTO N° 21: Fotografía muestra superficie del agua después de efectuar una dilución del sedimento, en un recipiente con agua.

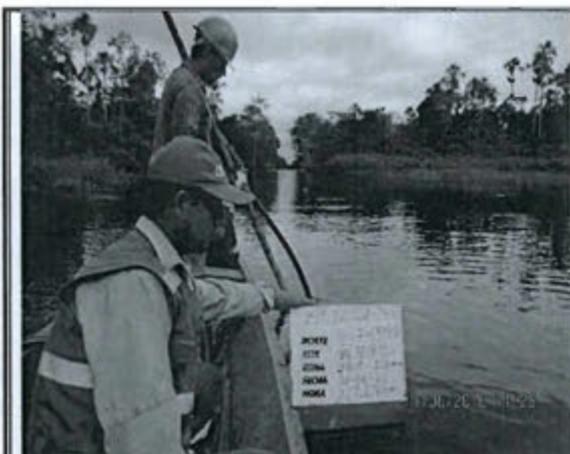
45. Del mismo modo, se presentan fotografías de la toma de muestras de agua superficial en espejo de agua luego de la remoción de sedimentos. La fotografía N° 26 muestra la superficie del agua antes de efectuar la remoción del fondo en la cual no se observa alguna película de hidrocarburos; no obstante, la fotografía N° 27 muestra el burbujeo a consecuencia de la remoción de suelos, observándose en la superficie trazas visibles de hidrocarburos, conforme lo siguiente:

FOTO N° 26: Fotografía muestra superficie del agua antes de efectuar remoción del fondo, y la estación de remoción. Punto de muestreo 148,3a, ESP-2RM: punto de ruptura del ducto

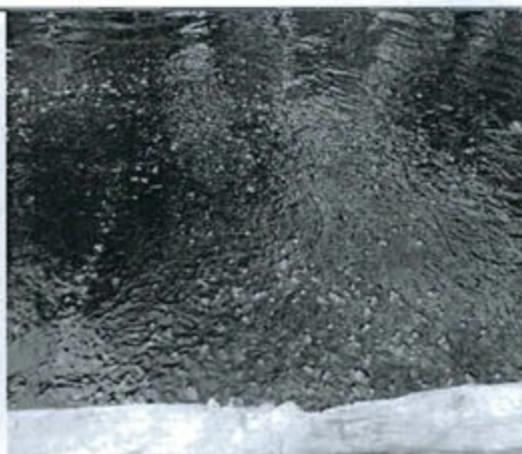
FOTO N° 27: Fotografía muestra superficie del agua durante la remoción del fondo. Se observa trazas visibles de hidrocarburos en la superficie del cuerpo de agua.

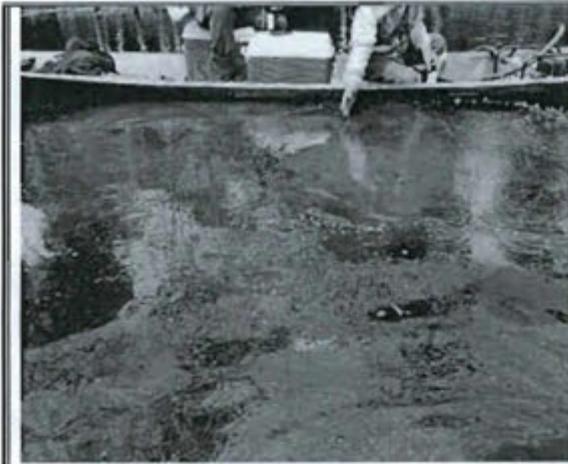
46. La fotografía N° 30 muestra la superficie del agua durante la remoción del fondo de sedimentos a consecuencia de la presión de agua inyectada por la motobomba en el fondo del canal, en ese sentido, se observan trazas y películas características del hidrocarburo en la superficie del cuerpo de agua. Por otro lado, la fotografía N° 31 muestra los recipientes de muestras y los guantes de látex impregnados con hidrocarburos, conforme se observa:

FOTO N° 30: Fotografía muestra superficie del agua durante la remoción del fondo. Se observa trazas y película de hidrocarburos en la superficie del cuerpo de agua. Punto de muestreo 148,3a, ESP-4RM punto aguas abajo a 200 m. aprox. del punto de ruptura.

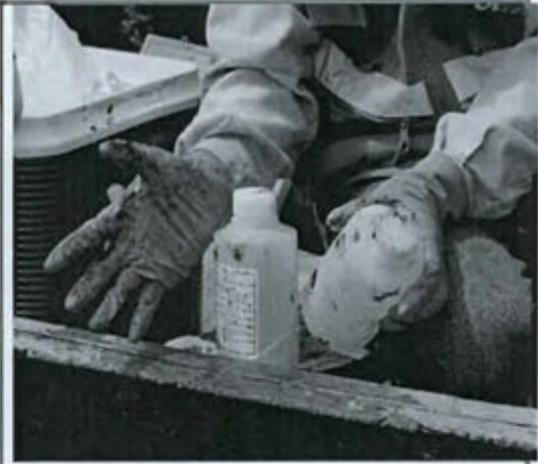
FOTO N° 31: Fotografía muestra se observa trazas de sustancia con características de hidrocarburo impregnadas en los recipientes de muestreo y en los guantes de látex.

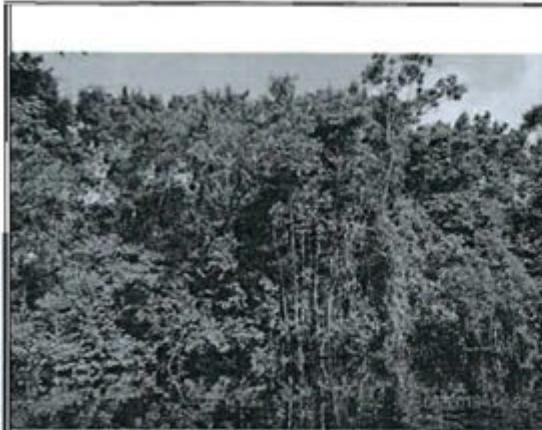
- 52. Para efectos de verificar la tercera acción de la medida correctiva, la Dirección de Supervisión realizó una visita especial del 7 al 11 de junio del 2016, a fin de efectuar el monitoreo hidrobiológico y el de flora en la zona del derrame de petróleo crudo.
- 53. En relación al monitoreo de flora se observó la presencia de treinta (30) especies entre forestales, palmeras y flora acuática al borde del canal de flotación, las cuales se encuentran en proceso de recuperación conforme se puede apreciar en las fotografías N° 38 y 39 mostradas a continuación:

FOTO N° 38: Fotografía muestra el agua sobre canal de flotación. Se observa la flora arbórea al costado del canal en proceso de recuperación.

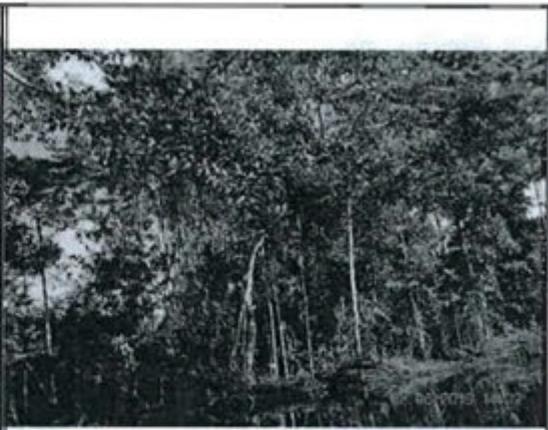
FOTO N° 39: Fotografía muestra el agua sobre canal de flotación. Se observa la flora arbórea al costado del canal en proceso de recuperación.

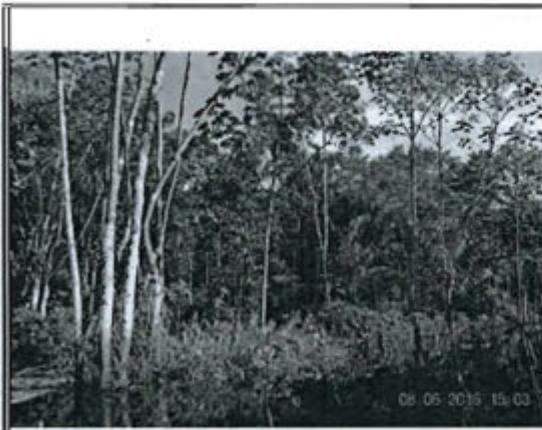
- 54. Sumado a ello, se observó que la flora acuática (Guama, Piripiri, Putu puto y el Gramalote) está en proceso de regeneración, debido a que es trasladada desde la zona no afectada aguas arriba del canal de flotación, conforme se observa en las fotografías N°40 y 41 mostradas a continuación:

FOTO N° 40: Fotografía muestra el agua en canal de flotación. Se observa los árboles de "Cético" y flora acuática de "Gramalote" sobre el agua en proceso de recuperación.

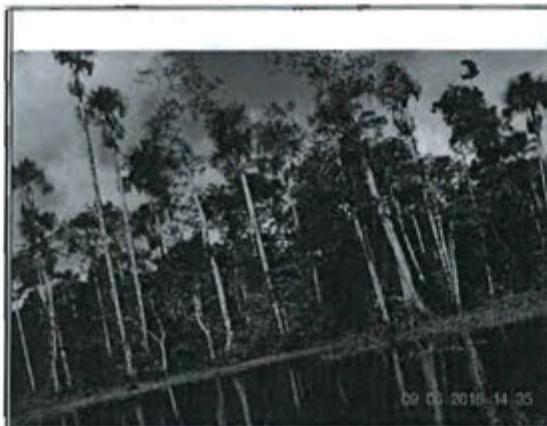
- 55. Asimismo la Dirección de Supervisión señaló que se observó que la palmera de la especie *Mauritia flexuosa* "Aguaje" tiene las hojas amarillentas, posiblemente por la afectación del derrame de petróleo crudo, conforme se evidencia en las fotografías N° 42 y 43 detalladas a continuación:

FOTO N° 42: Fotografía muestra el agua sobre canal de flotación. Se observa la palmera de la especie "Aguaje" con hojas amarillentas.

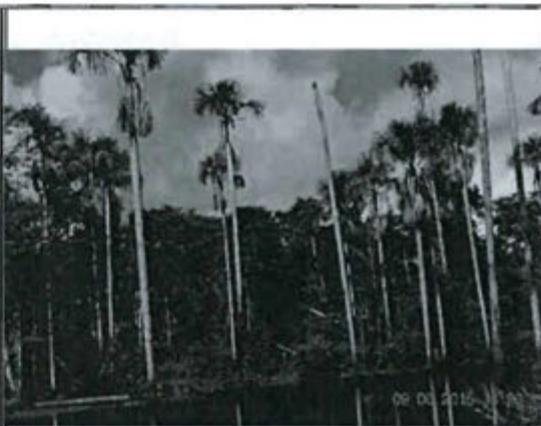
FOTO N° 43: Fotografía muestra el agua sobre canal de flotación. Se observa la palmera de la especie "Aguaje" un árbol seco y algunas con hojas amarillentas.

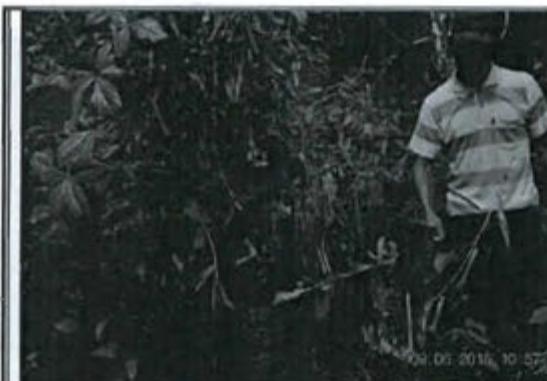
56. Del mismo modo, la Dirección de Supervisión señaló que en un área adyacente al canal de flotación, quince (15) nuevos tocones de árboles fueron talados fuera del derecho de vía del ducto, ubicado en la margen derecha del Río Cuninico a más de 150 metros de distancia del canal de flotación. Las fotografías N° 46 al 49 muestran a las especies "Paujil ruro", "Papelillo", "Huimba", "Oje" y "Quilosisa" entre los árboles talados, conforme se observa:

FOTO N° 46: Fotografía muestra el tocón de la especie "Paujil ruro". El tocón se encuentra ubicado en la Coordenada UTM:

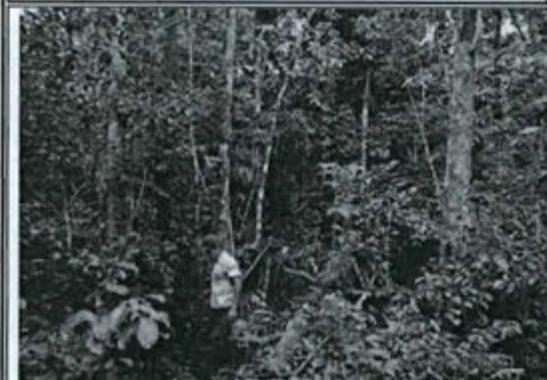
FOTO N° 48: Fotografía muestra el tocón de la especie "Copaiba". Se observa al Comunero sosteniendo la

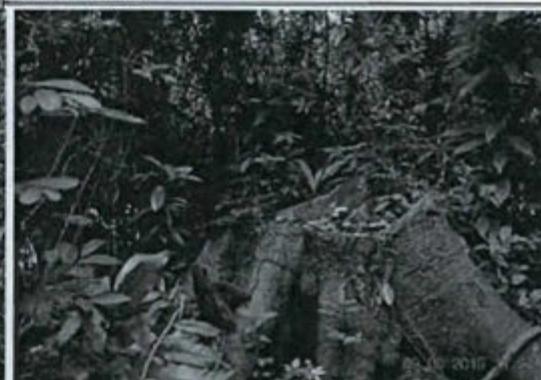
FOTO N° 49: Fotografía muestra el tocón de la "Copaiba". Se observa el tocón de la especie "Copaiba"

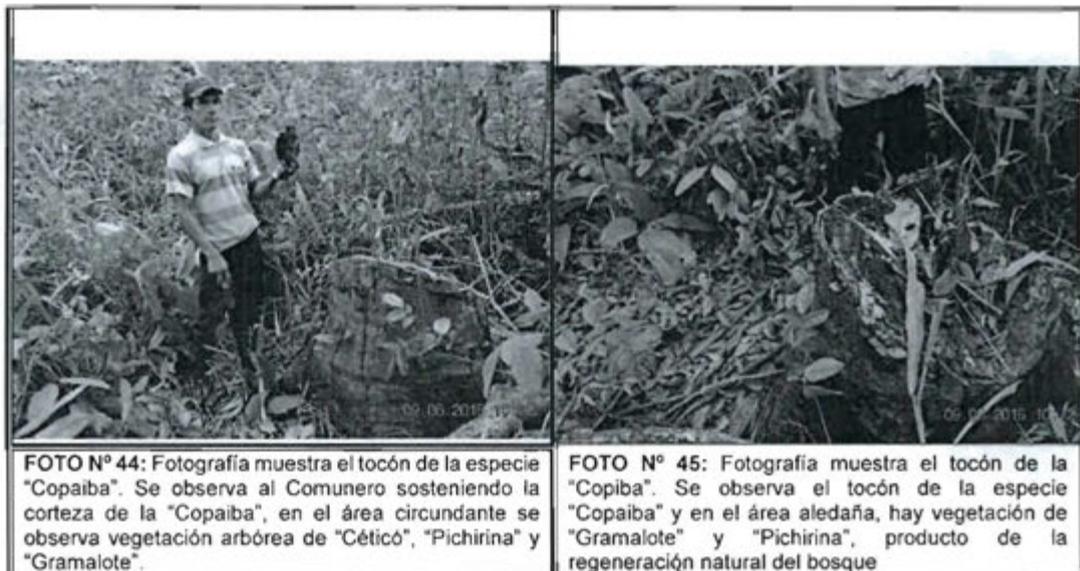
58. En el área circundante del tocón de la especie "Copaiba" se observó la presencia de varias otras especies, entre las cuales se encuentran el "Cético", "Oje", "Pichirina", "Huasai", y el "Gramalote" las mismas que se encontraban en proceso de desarrollo, producto de la regeneración natural. Sin embargo, no se evidenció la reposición de la especie "Copaiba", a pesar de que la misma que se encuentra en estado de amenaza, de acuerdo al Decreto Supremo N° 043-2006-AG que aprueba la categorización de especies amenazadas de flora silvestre. Lo anterior se muestra en las fotografías N° 44 y 45:

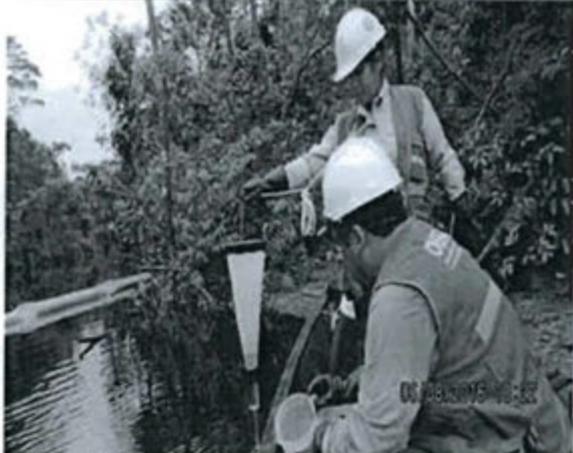
Matriz	Descripción de la Observación	Fotografías
Fitoplancton y Zooplancton	En cada estación evaluada se filtró 60 L de agua superficial para obtener muestras de fitoplancton y otros 60 L para zooplancton. <sup>(1)</sup>

FOTO N° 63: Muestreo de fitoplancton en la Estación D.
Macrobentos	Se evaluó seis (6) estaciones en el canal de flotación (derecho de vía del ducto), en estas estaciones se evaluó bentos con 2 tipos de técnicas: i) Mediante muestreo de tres (3) réplicas en el canal con la grada Ponar, seguido de la evaluación en las orillas inundadas con cuatro (4) réplicas de Red Surber <sup>(2)</sup> . No se evaluó bentos en el río Marañón debido a que la corriente era muy fuerte, lo que no permitía el dragado adecuadamente.

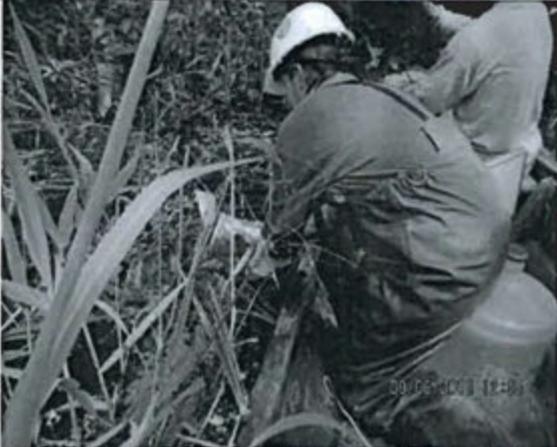
FOTO N° 58: Muestreo de bentos de orilla en la Estación C
Peces	Para la captura de peces, en el canal se usaron dos tipos de redes en cada estación: i) una red compuesta (Trasmayo) de 2 ½" y ¾", y ii) una red simple de 2 ¾".

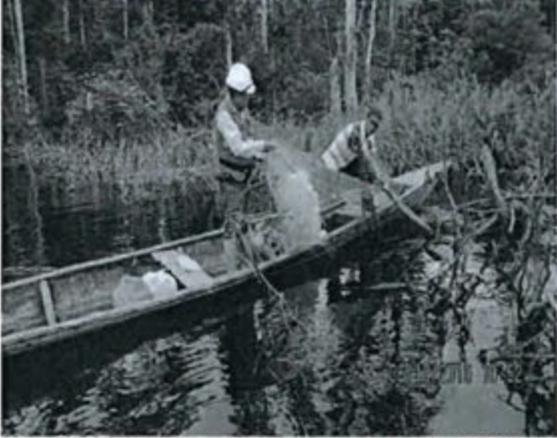
FOTO N° 82: Tendido de redes en la Estación 148, ESP-07

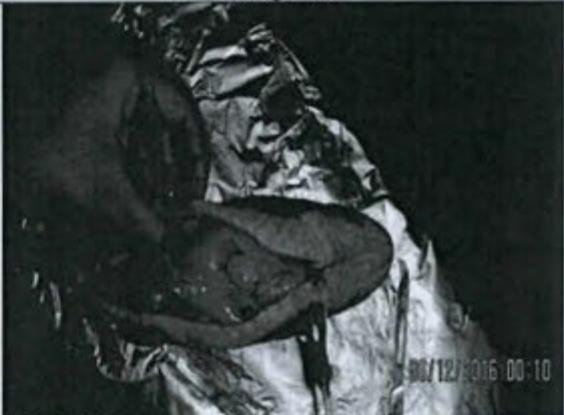
Matriz	Descripción de la Observación	Fotografías
Tejido de peces (músculo)	La evaluación de Tejido (músculo) se realizó en las siguientes morfotipos: "Shuyo", "Shiuri", "Huasaco", "Lisa negra" y "Carachama" (3).

<p>FOTO N° 112: Fotografía detalla parte del procedimiento para la toma de hígado y musculo, en el "Shuyo", para el posterior análisis de Compuestos Orgánicos Volátiles (PAHS y TPH).</p>
Tejido de peces (hígado)	La evaluación de Tejido (hígado) se realizó en las siguientes morfotipos: "Shuyo", "Shiuri" y "Carachama" (3).

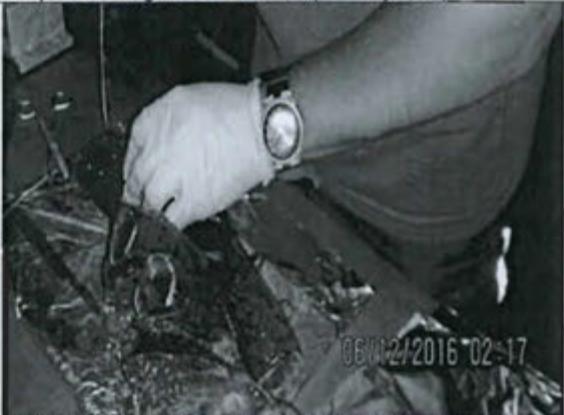
<p>FOTO N° 113: Fotografía detalla parte del procedimiento para la toma de hígado y musculo, en el "Carachama", para el posterior análisis de Metales en peces.</p>
