EXPEDIENTE : 1356-2013-OEFA/DFSAI/PAS  
ADMINISTRADO : PLUSPETROL NORTE S.A.  
UNIDAD PRODUCTIVA : LOTE 8  
UBICACIÓN : DISTRITO DE TROMPETERO, PROVINCIA Y DEPARTAMENTO DE LORETO  
SECTOR : HIDROCARBUROS LÍQUIDOS  
MATERIAS : IMPACTOS AMBIENTALES NEGATIVOS  
ACONDICIONAMIENTO DE RESIDUOS SÓLIDOS PELIGROSOS  
REQUERIMIENTO DE INFORMACIÓN  
RESPONSABILIDAD ADMINISTRATIVA  
MEDIDAS CORRECTIVAS  
REGISTRO DE ACTOS ADMINISTRATIVOS

Resolución Directoral N° 890-2016-OEFA/DFSAI

Expediente N° 1356-2013-OEFA/DFSAI/PAS

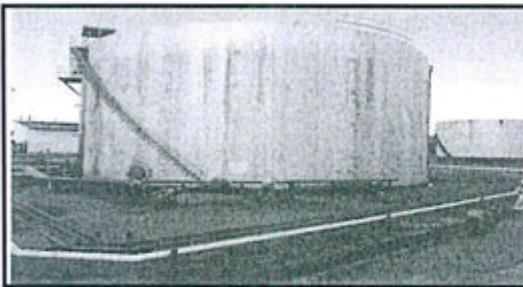
**Foto N° 1:** Muestra al tanque desnatador 30M18S de la Batería 3 - Yacimiento Yanayacu del Lote 8, que se sobrellenó con fluido producido (petróleo crudo).

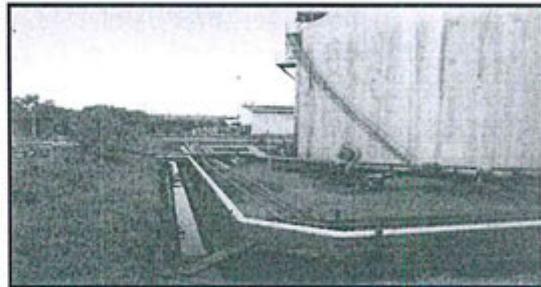
**Foto N° 2:** Muestra la vegetación presente en el área estanca del tanque desnatador 30M18S de la Batería 3 - Yacimiento Yanayacu del Lote 8.

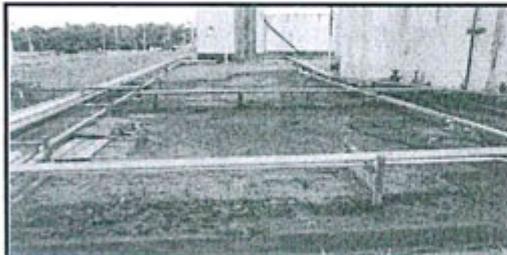
**Foto N° 5:** Muestra el área impactada como consecuencia del derrame de petróleo de crudo, por sobrellenado del tanque desnatador 30M18S.

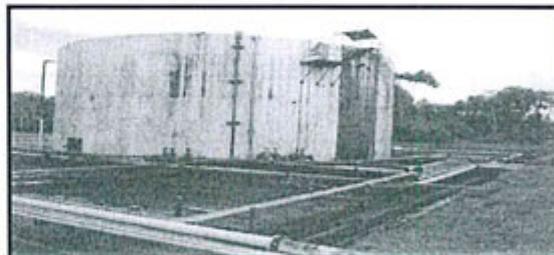
**Foto N° 6:** Muestra el área impactada como consecuencia del derrame de petróleo por sobrellenado del tanque desnatador 30M18S.

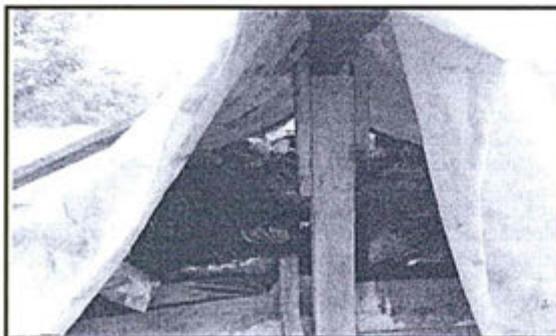
#### Fotografía N° 3 del Informe de Supervisión N° 43-2013-OEFA/DS-HID

**Fotografía N° 3:** Muestra un almacén de residuos sólidos peligrosos dispuestos en un ambiente inadecuado, a la intemperie, que rebasa la capacidad, sin rotular, sin techo; el cual abarca un área de 100 m2 aproximadamente.

55. En sus descargos del 25 de setiembre del 2014, Pluspetrol Norte indicó que si bien las fotografías denotan que durante la supervisión, los contenedores se encontraban almacenados en un terreno abierto e inadecuado, dicha situación se debió a que los mismos se encontraban en el proceso de limpieza e intervención; por lo cual, fueron acopiados de manera temporal, para posteriormente ser trasladados a una instalación de disposición final adecuada fuera del Lote 8.

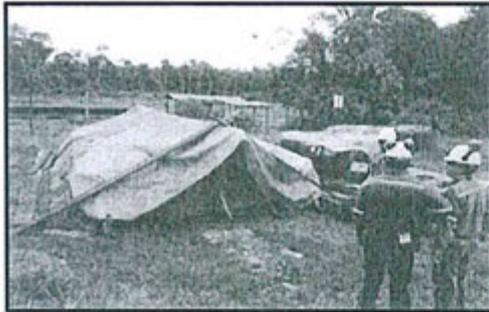
**Fotografía N° 4 del Informe de Supervisión N° 43-2013-OEFA/DS-HID**

**Fotografía N° 4:** Muestra otra vista del almacén de residuos sólidos peligrosos dispuestos en un ambiente inadecuado, a la intemperie, que rebasa la capacidad, sin rotular, sin techo; el cual abarca un área de 100 m<sup>2</sup> aproximadamente.

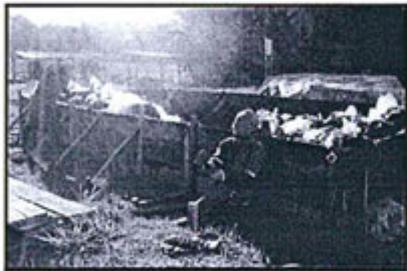
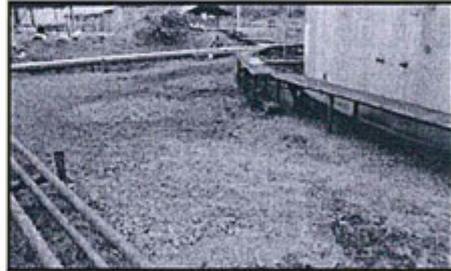
Fotografías N° 1 y 2 del Anexo 2 del escrito de descargos

- (i) Refirió que había avanzado en un 45% con la remediación de la zona. Para acreditar ello adjuntó las siguientes fotografías:

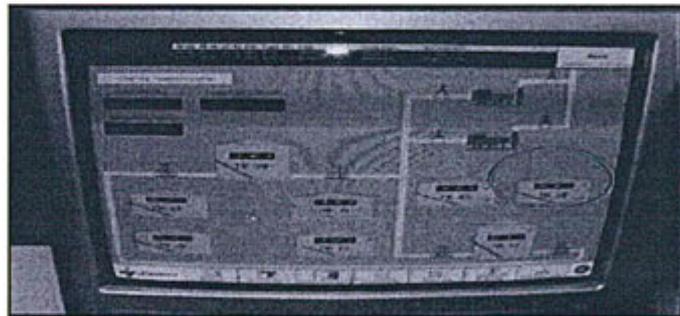
Fotografía N° 3 del Anexo 2 del escrito de descargos

- (ii) Indicó que había implementado las alarmas sonoras en todos los tanques y en el sistema SCADA instaló alarmas de alto y bajo nivel. Para acreditar ello adjuntó la siguiente fotografía:

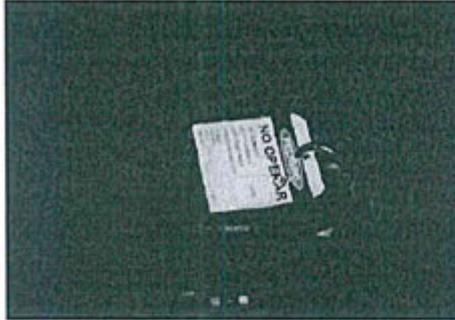
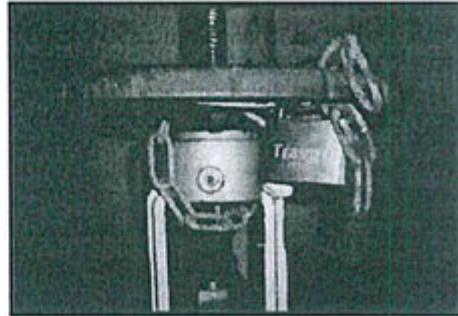
**Fotografías N° 4 y 5 del Anexo 2 del escrito de descargos**

- (iii) Refirió que procedió aplicar el procedimiento LOTO (Bloqueo y Etiquetado) de la válvula *overflow*<sup>41</sup>, adjuntando las siguientes fotografías como prueba de ello:

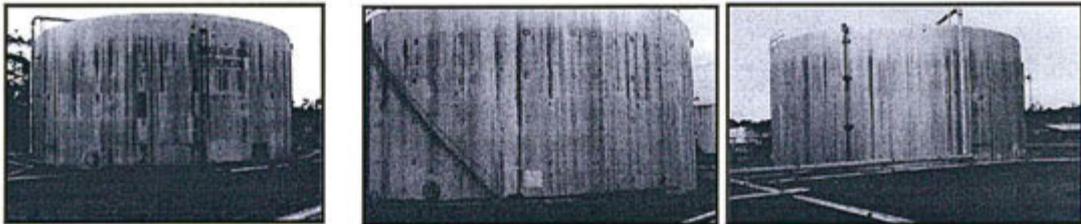
**Fotografías del Anexo 4 del escrito de descargos**

- 102. En el presente caso, se ha determinado la responsabilidad administrativa de Pluspetrol Norte, por el incumplimiento de lo dispuesto en el Artículo 48 del RPAAH, concordado con los Artículos 38° y 39° del RPAAH, debido a que no realizó un adecuado acondicionamiento de los residuos sólidos peligrosos generados como consecuencia del derrame ocurrido el 16 de junio del 2012.
- 103. En sus descargos, Pluspetrol Norte adjuntó como anexo 4, tres (3) registros fotográficos, que según refirió acreditan que el área colindante o área estanca del tanque desnatador 30 M18S se encuentra limpia y sin residuos:

- 104. Al respecto, cabe indicar que si bien en las fotografías se aprecia el área libre de residuos generados por el derrame del 16 de junio del 2012, no obstante el administrado no ha comunicado el manejo efectuado sobre los mismos (esto es, como estos fueron tratados o dispuestos finalmente, adjuntando con ello guías de remisión o manifiestos de residuos sólidos, certificado de disposición del relleno, entre otros).
