**Tribunal de Fiscalización Ambiental
Sala Especializada en Minería y Energía**

RESOLUCIÓN N° 015-2016-OEFA/TFA-SME

EXPEDIENTE N° : 047-2015-OEFA/DFSAI/PAS
PROCEDENCIA : DIRECCIÓN DE FISCALIZACIÓN, SANCIÓN Y APLICACIÓN DE INCENTIVOS
ADMINISTRADO : COMPAÑÍA MINERA ANTAPACCAY S.A.
SECTOR : MINERÍA
APELACIÓN : RESOLUCIÓN DIRECTORAL N° 812-2016-OEFA/DFSAI

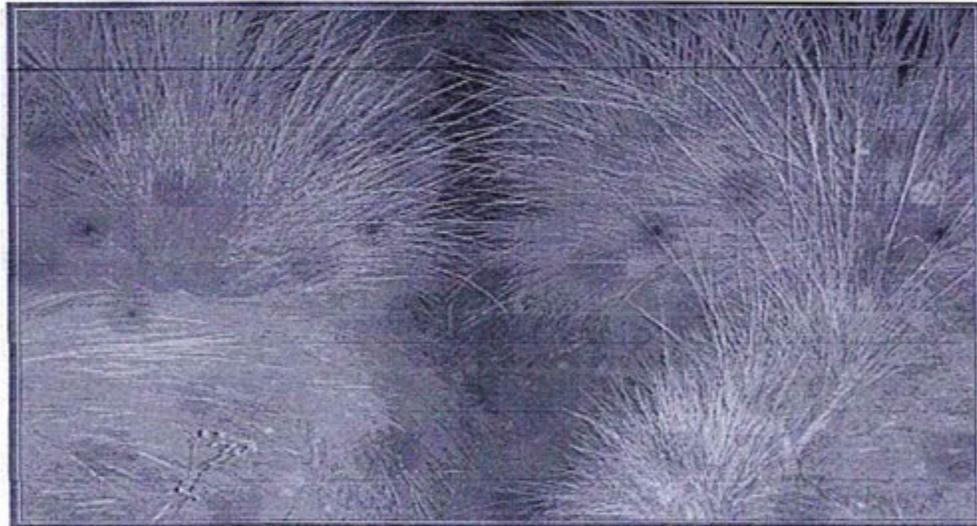
Fotografía N° 21: En algunos tramos del canal Coccareta, los óxidos arrastrados por el agua se encuentran adheridos a la superficie del canal.

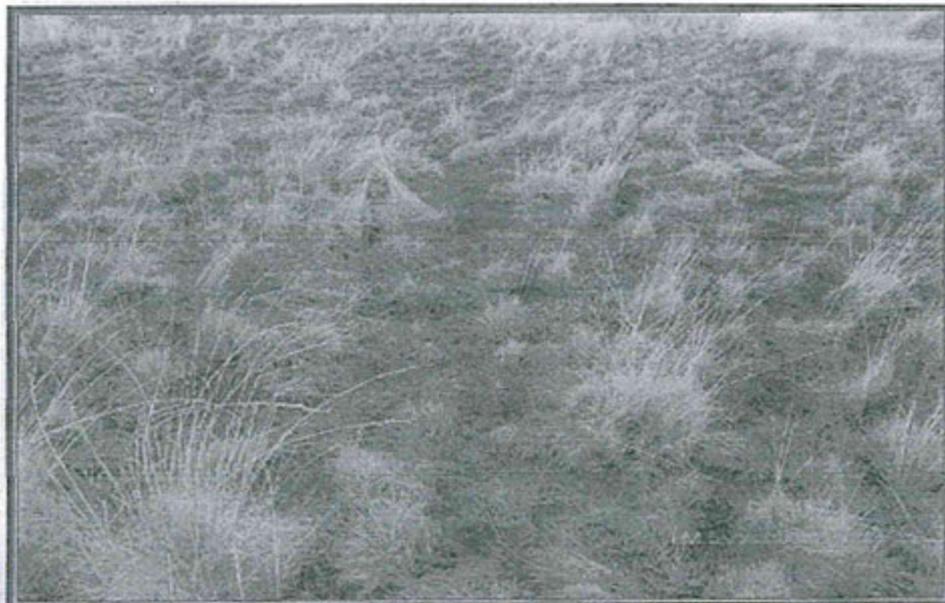
Fotografía N° 26: Hallazgo N° 3. Los tallos de los pastos en brote (retoño) han sido cubiertos por los sólidos arrastrados por el agua del canal Coccareta.

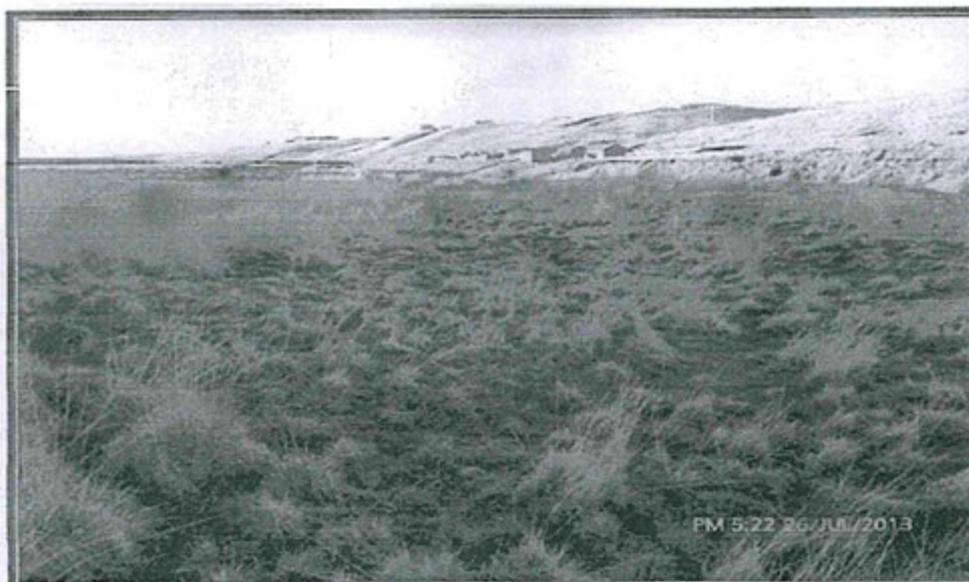
Fotografía N° 27: Hallazgo N° 3. Los tallos de los pastos en brote (retoño) han sido cubiertos por los sólidos arrastrados por el agua del canal Coccareta. Al fondo obsérvese las viviendas de la Comunidad Campesina de Cocarreta.

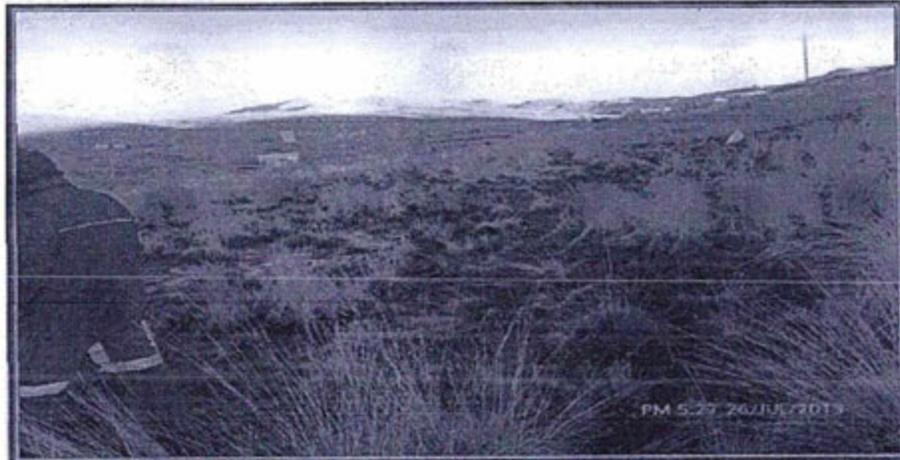
Fotografía N° 28: Hallazgo N° 3. Los tallos de los pastos en brote (retoño) han sido cubiertos por los sólidos arrastrados por el agua del canal Coccarreta. Al fondo obsérvese las viviendas de la Comunidad Campesina de Coccarreta.

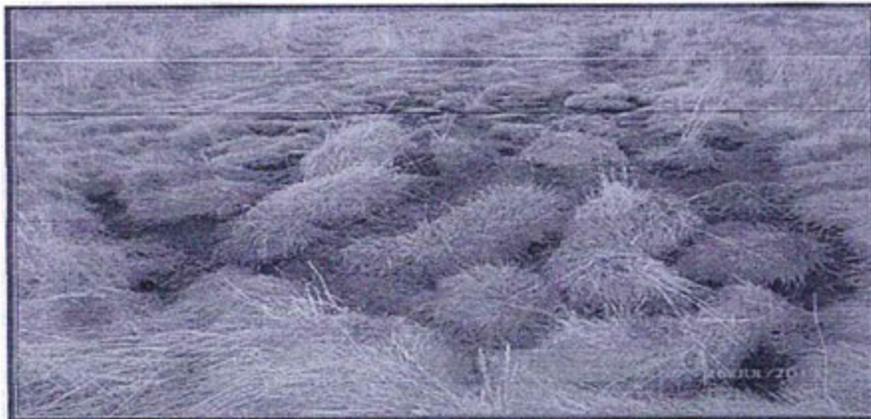
Fotografía N° 29: Hallazgo N° 3. Contraste entre el área impactada y el área no impactada.

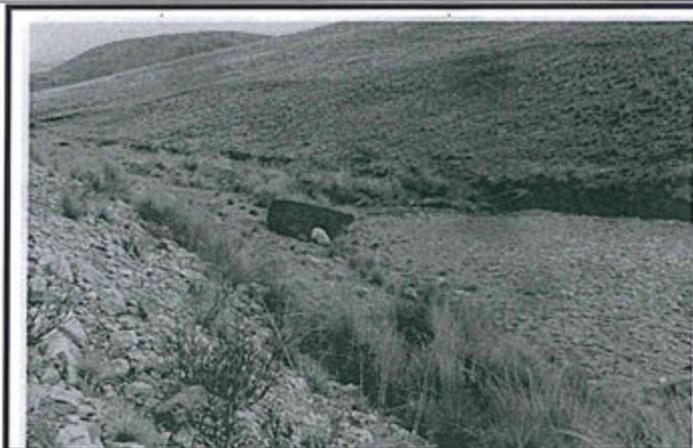
Fotografía N° 125.- "Vista de llantas en desuso (residuos) dispuestas al pie del talud del botadero 20 cercanos a la quebrada Camaccmayo".

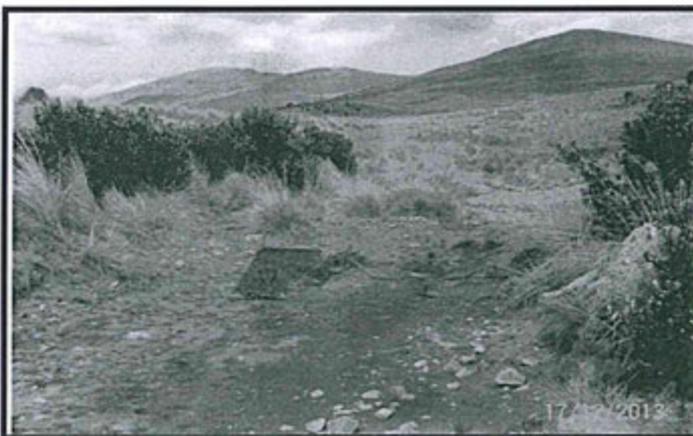
Fotografía N° 126.- "Vista de materiales metálicos, rejillas y planchas en desuso dispuestos en el campo, en el área cercana a la planta de cicloneo en el área de Huinipampa".

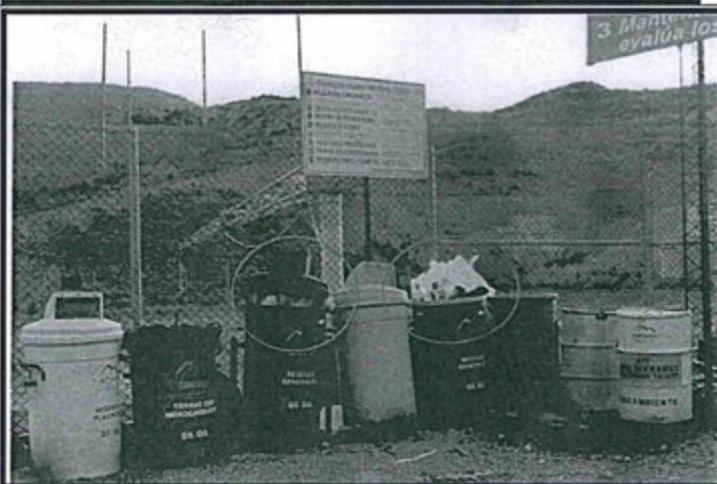
Fotografía N° 127.- "Vista de la disposición de los residuos en el área de la planta de óxidos al costado de la poza de rafilanato. Se observa residuos plásticos, botellas y tuberías en desuso dispuestos en el tacho de residuos generales y no en el tacho de residuos plásticos".

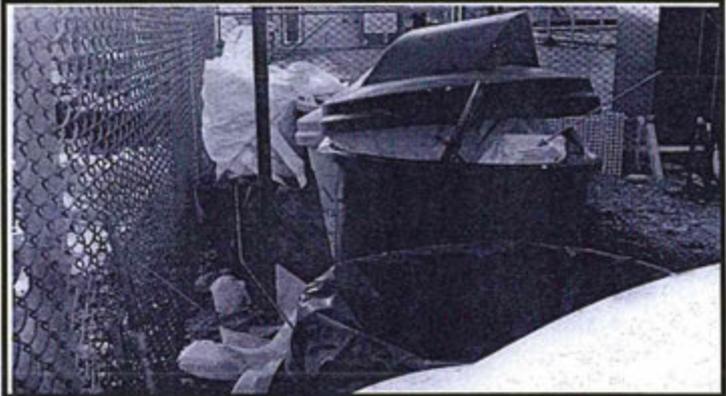
Fotografía N° 128.- "Otra vista del punto de acopio de residuos en el área de óxidos al costado de la poza de rafilanato. Se observa que los residuos se encuentran fuera de los tachos, al igual que la disposición de residuos plásticos junto con madera en el tacho de residuos generales".

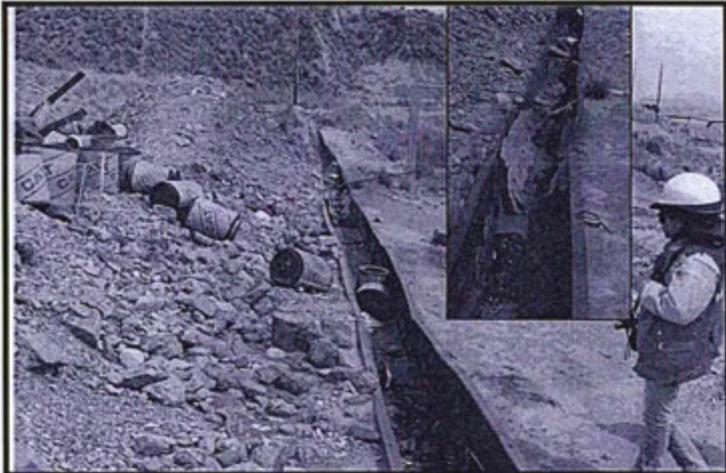
Fotografía N° 129.- "Vista de residuos sobre el canal que recorre el patio de chatarras. Se observan dispuestas bolsas plásticas, latas de pintura, fierros, filtros y madera".

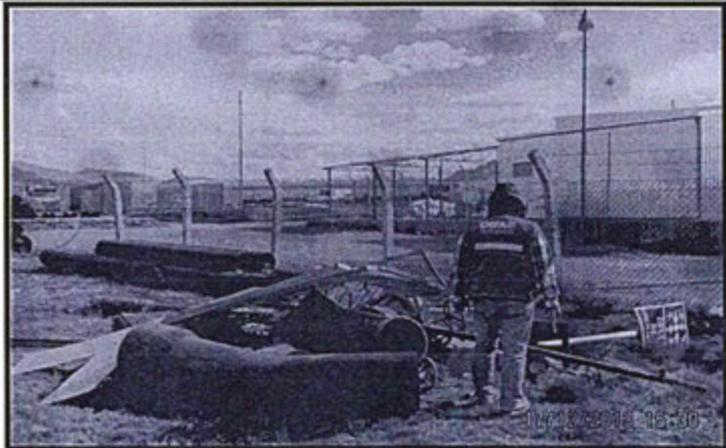
Fotografía N° 130.- "Disposición de materiales metálicos en desuso cercanos al área de la planta Inhof, se observa tuberías metálicas, rejas, llaves, etc.".

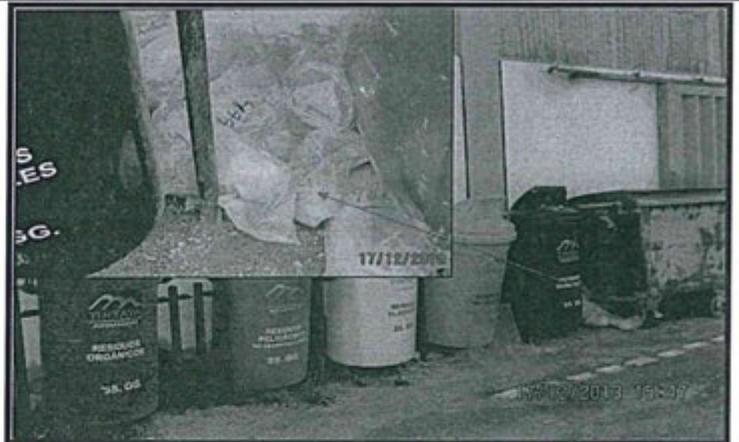
Fotografía N° 131.- "Vista del punto de acopio ubicado al costado de la sala de preparación de muestras. Se observan bolsas plásticas que contuvieron las muestras dispuestas sobre el piso".

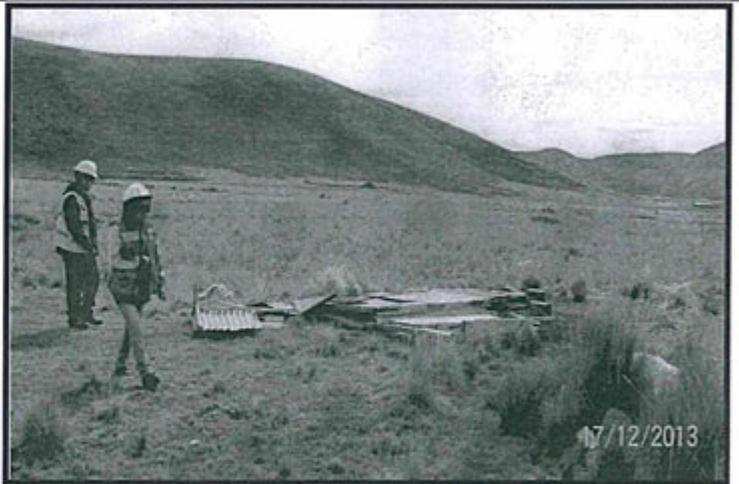
Fotografía N° 132.- "Vista de materiales en desuso dispuestos a la poza de captación de las aguas de filtración del depósito de relaves Huinipampa".
