Resolución Directoral N° 398-2016-OEFA/DFSAI

Expediente N° 485-2015-OEFA/DFSAI/PAS

EXPEDIENTE N° : 485-2015-OEFA/DFSAI/PAS  
ADMINISTRADO : MINERA BATEAS S.A.C.  
PROYECTO DE EXPLORACIÓN : ACUMULACIÓN CAILLOMA 1, 2 Y 3  
UBICACIÓN : DISTRITO Y PROVINCIA DE CAYLLOMA Y  
DEPARTAMENTO DE AREQUIPA  
SECTOR : MINERÍA  
MATERIA : COMPROMISO AMBIENTAL  
ARCHIVO

**SUMILLA:** Se archiva el presente procedimiento administrativo sancionador iniciado contra Minera Bateas S.A.C. por el supuesto incumplimiento a un compromiso establecido en su instrumento de gestión ambiental, referido a la construcción del almacén de insumos.

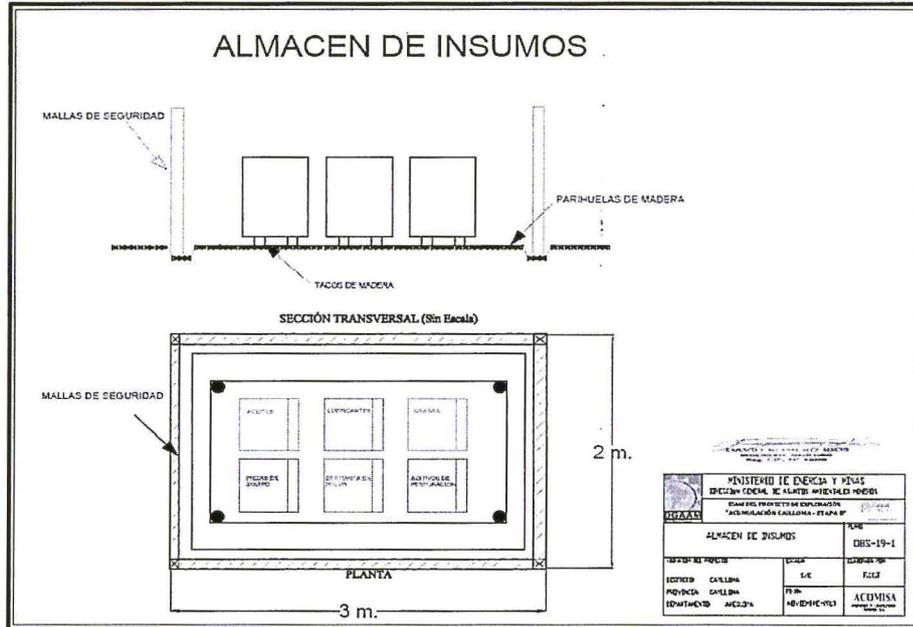
*Ver Plano OBS-19-1. Almacén de Insumos”.*

16. Lo señalado en el EIAsd Acumulación Cailloma – Etapa B se grafica en el plano OBS-19-1 del mismo instrumento de gestión ambiental, conforme se muestra a continuación<sup>12</sup>:

17. Del gráfico del almacén de insumos se puede observar que el titular minero preveía contar con seis (6) tipos de insumos: aceites, lubricantes, grasas, piezas de equipos, bentonita en polvo y aditivos de perforación.
18. Por su parte, el Numeral 6.2 del ITS modificación del EIAsd Acumulación Cailloma – Etapa B correspondiente a la Descripción de los componentes aprobados, reitera lo antes señalado<sup>13</sup>:

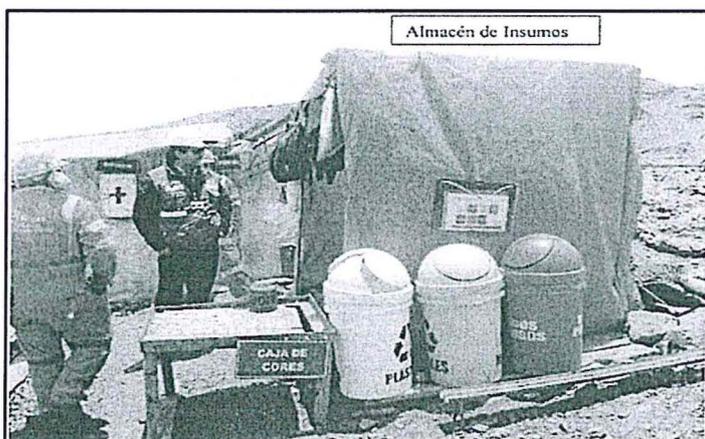
*Se verificó en la plataforma 104, ubicada en las coordenadas UTM WGS 84 N 8 318 516, E 195 307, que el área de construcción de insumos es de dos 2 m<sup>2</sup>, asimismo el suelo de dicho almacén no se encontraba cubierto con geomembrana ni lona plástica.*

Fotografía N° 2: HALLAZGO: Se verificó que el área de construcción del almacén de insumos es de  $2 m^2$ , con la zona de segregación de residuos sólidos desordenada.

24. De lo antes citado se desprende que el informe de la Dirección de Supervisión no es preciso en cuanto al área que tendría el almacén de insumos, dado que en un inicio se señala que esta era de cuatro metros cuadrados ( $4m^2$ ) y luego, dos metros cuadrados ( $2m^2$ ). Tampoco indica cómo llegó a determinar cuál es el área del almacén.
25. En efecto, a fin de determinar el área del almacén de insumos, la Supervisora debió medir el área con una cinta métrica o consignar cuatro (4) coordenadas para identificar la mencionada área. Sin embargo, dicha información no ha sido consignada en el expediente, tampoco es posible saber cómo llegó a determinar cuál es el área del almacén. Las Fotografías N° 2, 3, 4 y 5 tampoco permiten saber cuál es el área del almacén.

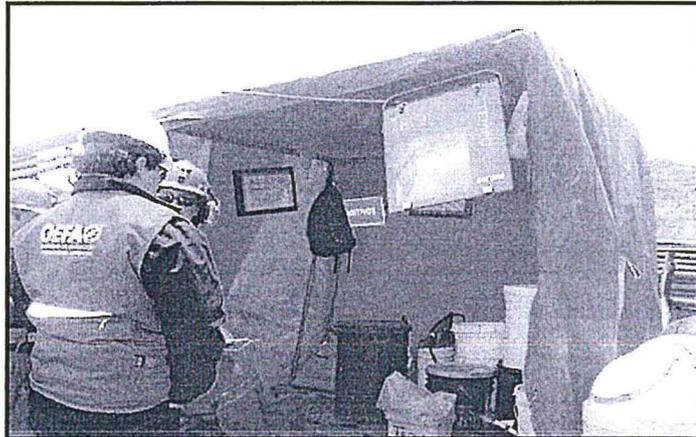
Fotografía N° 3: HALLAZGO: Se verifico que el área de construcción del almacén de insumos es de 2 m2, con los insumos desordenados y sin bandejas.

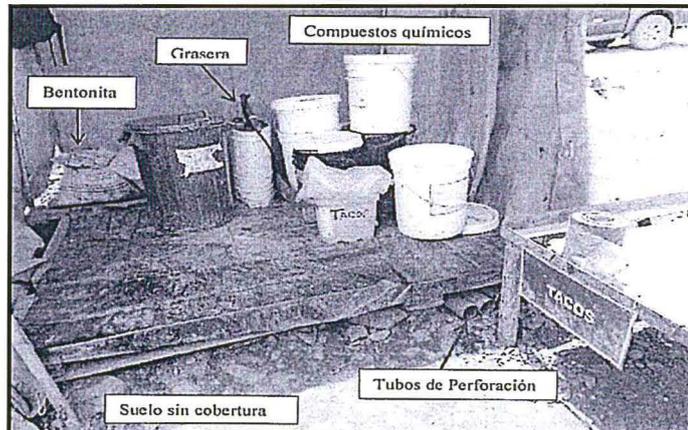
Fotografía N° 4: HALLAZGO: Se verifico que el área de construcción del almacén de insumos es de 2 m2; asimismo, el suelo de dicho almacén no se encontraba cubierto con geomembrana o lona plastificada y algunos materiales se encuentran en contacto con el piso.

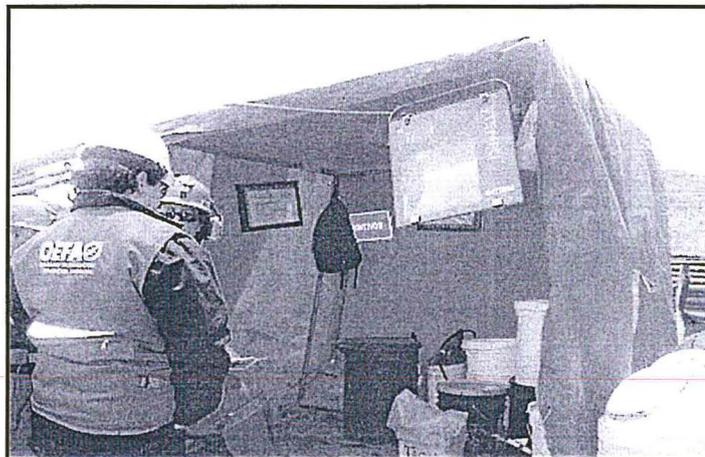
Fotografía N° 5: El personal desconocía como debía de construir los almacenes y como debía de almacenar los materiales peligrosos.

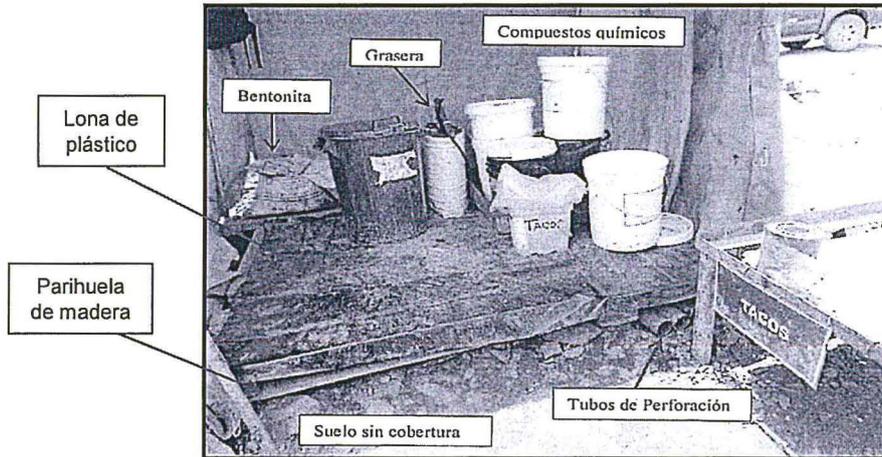
26. El EIAsd Acumulación Cailloma – Etapa B establece como compromiso que en el área del almacén de insumos se deberá colocar una lona plastificada sobre una base de parihuelas de madera para evitar el contacto con el suelo. Esto quiere decir que la lona debió instalarse sobre la parihuela de madera de tal forma que los insumos químicos no tengan la posibilidad de entrar en contacto con el suelo.
27. La Fotografía N° 4 del Informe de Supervisión muestra que los insumos del almacén se encuentran sobre una lona de plástico que cubre una parihuela de madera:

28. En ese sentido, durante la Supervisión Regular 2013 se ha verificado que en el almacén de insumos se implementó una parihuela cubierta con una lona plastificada. Cabe precisar que con la parihuela los insumos se encuentran a distancia del suelo, además, la lona evita que estos compuestos pasen a través de la parihuela hacia el suelo.

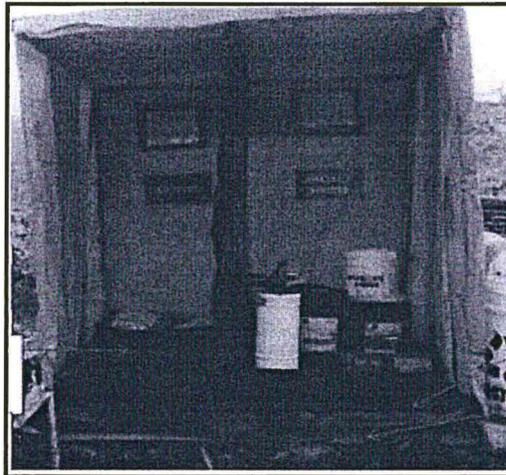
37. Para acreditar lo antes indicado la empresa presentó la siguiente fotografía, en la cual se observa que el almacén de insumos está cubierto por una carpa, los depósitos de insumos con bandejas de contingencias, las parihuelas de madera y la colocación de una geomembrana, así como la señalización de los insumos<sup>22</sup>:

36. Sin perjuicio de lo anterior, cabe precisar que el 4 de febrero del 2015<sup>21</sup> Minera Bateas presentó el informe del levantamiento del hallazgo de la Supervisión Regular 2014, indicando que cumplió con implementar el almacén de insumos con: (i) una carpa, (ii) bandejas de contingencias, (iii) parihuelas de madera; y, (iv) geomembrana. Además señala que realizó capacitaciones a sus trabajadores sobre planes de contingencia y cuidado del ambiente.

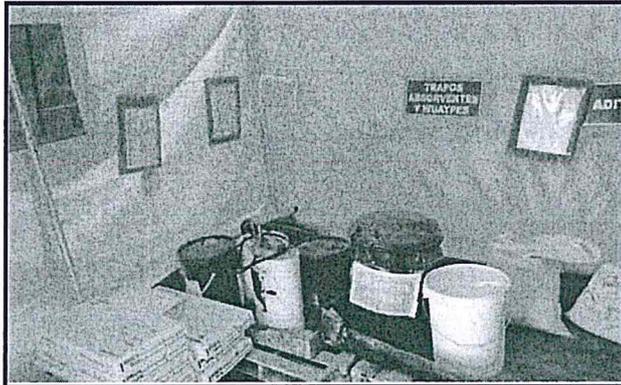
Imagen N° 1: Almacén de insumos con bandejas de contingencia, suelo impermeabilizado

38. El 31 de octubre del 2015<sup>23</sup> Minera Bateas presentó información indicando que a la fecha no realizaba actividades de exploración. Asimismo señaló que la plataforma N° 104 había sido cerrada.
39. Finalmente, en su escrito de descargos precisó que los almacenes implementados para las siguientes plataformas se utilizó una carpa de 3 x 2,7 metros, con bandejas de contingencia, geomembrana, señalización y un cerco perimétrico alrededor de cada plataforma. Adjuntó las siguientes fotografías:

De lo presentado por Minera Bateas se concluye que ha mejorado el almacén de insumos de cada plataforma, puesto que hay mallas de seguridad, señalización de los insumos y del almacén, se impermeabilizó el piso y se instaló una bandeja de contingencias.

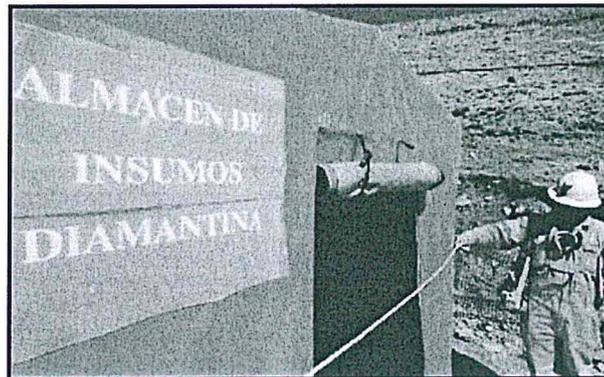
Imagen N° 3: Almacén de insumos de perforación con la medida de 3m x 2.7m

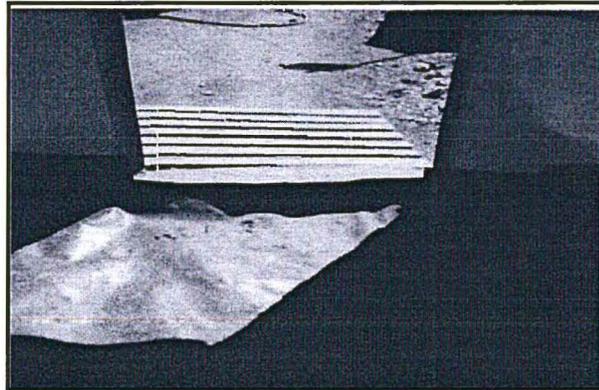
Imagen N° 4: Vista del interior de la carpa de almacén de insumos se encuentra impermeabilizado con geomembrana, cumpliendo el estándar

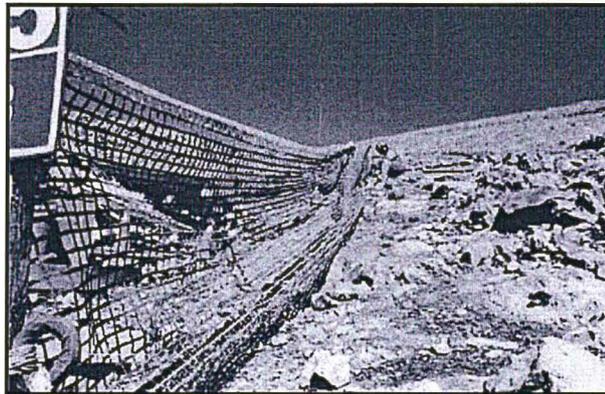
Imagen N° 5: Vista del cerco perimétrico de plataforma de perforación, cumpliendo el estándar
