**EXPEDIENTE N°** : 471-2015-OEFA/DFSAI/PAS  
**ADMINISTRADO** : COMPAÑÍA MINERA MILPO S.A.A.<sup>1</sup>  
**PROYECTO DE EXPLORACIÓN** : EL PALMAR  
**UBICACIÓN** : DISTRITO DE RIO GRANDE, PROVINCIA  
 DE PALPA, DEPARTAMENTO DE ICA  
**SECTOR** : MINERÍA  
**MATERIAS** : INSTRUMENTO DE GESTIÓN  
 AMBIENTAL  
 RESPONSABILIDAD ADMINISTRATIVA

**SUMILLA:** *Se declara la existencia de responsabilidad administrativa de Compañía Minera Milpo S.A.A. al haberse acreditado que el titular minero modificó la ubicación de las Plataformas N° 13 y 14 en más de cincuenta (50) metros de la ubicación establecida en la Declaración de Impacto Ambiental del proyecto de exploración "El Palmar", conducta tipificada como infracción administrativa en el Artículo 16° del Reglamento Ambiental para las Actividades de Exploración Minera, aprobado mediante Decreto Supremo N° 020-2008-EM.*

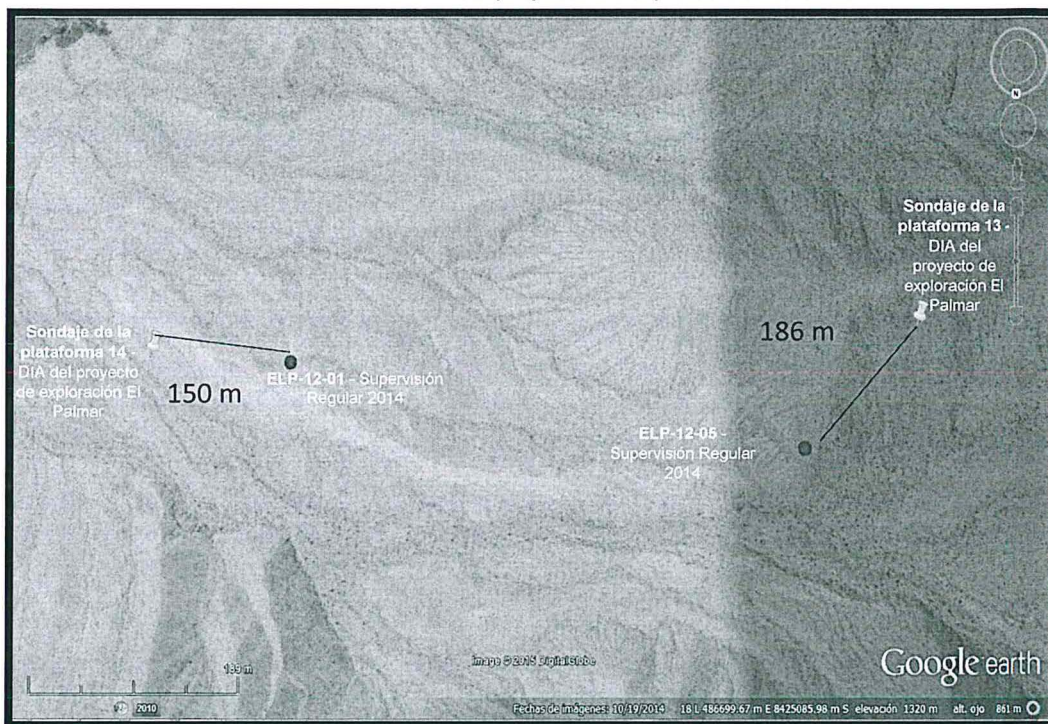
Gráfico N° 1: Distancia entre la ubicación de los sondajes detectados en campo y la ubicación establecida en la DIA del proyecto de exploración El Palmar

26. Conforme se aprecia en el gráfico adjunto, al realizar la medición de la distancia de la ubicación de los sondajes de las plataformas N° 13 y 14 de la DIA de Milpo hasta los sondajes ELP-12-05 y ELP-12-01 detectados durante la Supervisión Regular 2014, se tiene que ésta es mayor a los cincuenta (50) metros de distancia de variación permitidos en la normativa ambiental, tal como se detalla en el siguiente cuadro:

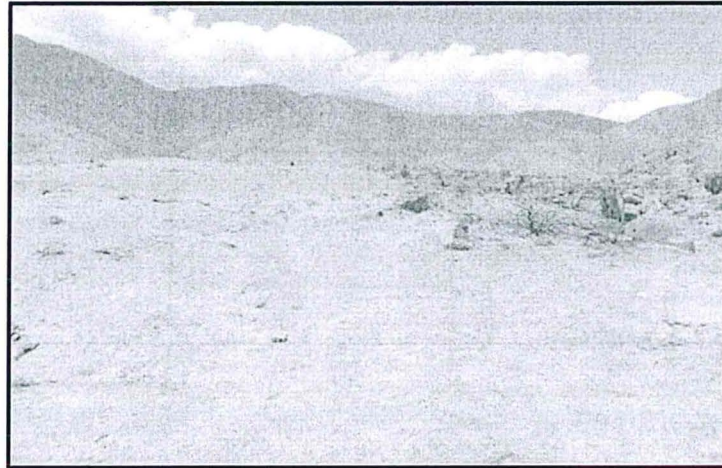
Fotografía N° 7: Área de ubicación de la Plataforma 13

27. El hallazgo se sustenta en las Fotografías N° 3, 4, 6 y 7 del Informe de Supervisión, en las cuales se aprecia las perforaciones realizadas, conforme se muestra a continuación<sup>18</sup>:

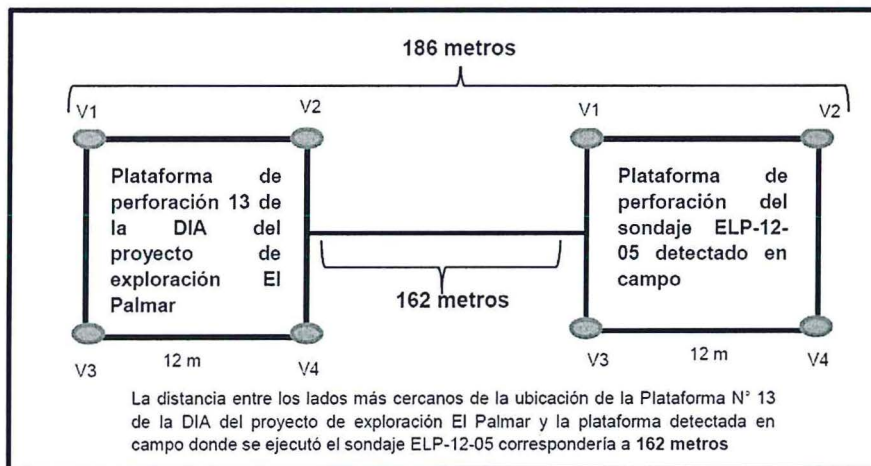
Gráfico N° 2: Distancia entre la ubicación de la Plataforma N° 13 detectada durante la Supervisión Regular 2014 y la establecida en la DIA de Milpo

28. Resulta importante indicar que el área de las plataformas de perforación del proyecto de exploración "El Palmar" corresponde a 144 m<sup>2</sup>. En tal sentido, para establecer la distancia efectiva desde las Plataformas N° 13 y 14 hasta las detectadas durante la Supervisión Regular 2014, se requieren los vértices de ambas. Debido a que la DIA de Milpo no establece los vértices de cada plataforma sino únicamente las coordenadas del sondaje que se ejecutaría en ellas, se procede a realizar el cálculo aproximado de la distancia de variación de las Plataformas N° 13 y 14 detectadas en campo, conforme se grafica a continuación:

29. Cabe precisar que para determinar las distancias de variación señaladas en el párrafo precedente se consideró que los sondajes detectados en campo y los de la DIA de Milpo se habrían ejecutado en los lados más distantes de las plataformas. En tal sentido, considerando que dichos lados miden doce (12) metros, las distancias de variación más cercana de la ubicación de las Plataformas N° 13 y 14 detectadas en campo y la establecida en su instrumento de gestión ambiental, correspondería a 162 y 126 metros, respectivamente.
