**EXPEDIENTE N°** : 380-2015-OEFA/DFSAI/PAS  
**ADMINISTRADO** : TRANSPORTADORA DE GAS DEL PERÚ S.A.  
**UNIDAD AMBIENTAL** : PROGRESIVA KP 183+644 DEL POLIDUCTO DEL SISTEMA DE TRANSPORTE DE LÍQUIDOS DE GAS NATURAL  
**UBICACIÓN** : DISTRITO DE HUAYRAPATA, PROVINCIA DE LA MAR, DEPARTAMENTO DE AYACUCHO  
**SECTOR** : HIDROCARBUROS LÍQUIDOS  
**MATERIAS** : MEDIDAS DE PREVENCIÓN  
MEDIDA CORRECTIVA  
RESPONSABILIDAD ADMINISTRATIVA  
REGISTRO DE ACTOS ADMINISTRATIVOS

**SUMILLA:** *Se declara la existencia de responsabilidad administrativa de Transportadora de Gas del Perú S.A. al haberse acreditado que no adoptó las medidas de prevención para evitar los impactos ambientales negativos en suelo, cuerpos de agua superficial y flora generados por el derrame de líquidos de gas natural producido el 30 de abril del 2015 a causa de la ruptura del ducto de acero de 14" ubicado a la altura de la progresiva Kp 183+644 (Coordenadas UTM WGS84 E: 0656041 / N: 8570198), conducta que vulnera lo establecido en el Artículo 3° del Reglamento de Protección Ambiental en las Actividades de Hidrocarburos, aprobado mediante Decreto Supremo N° 039-2014-EM, en concordancia con el Artículo 74° de la Ley N° 286

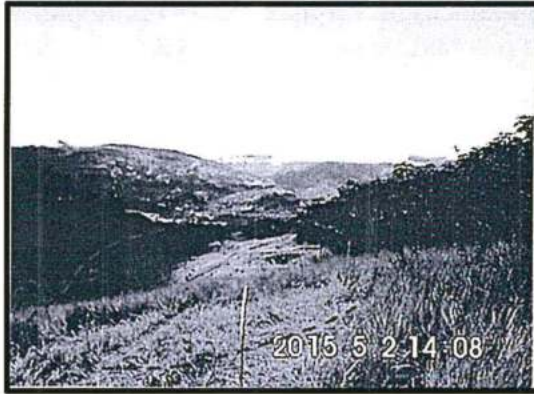
**Foto N° 4:** Vista Panorámica del KP 183+644 y DDV afectado, la misma que se ha construido sobre ladera. El LGN drena hacia la quebrada Qachqarumi luego a la quebrada Huayrapata que discurre casi paralelo al DDV. La línea roja punteada demarca la zona afectada por el derrame de LGN (4080 m<sup>2</sup>)  
Coordenada UTM: 0656041E, 8570198N

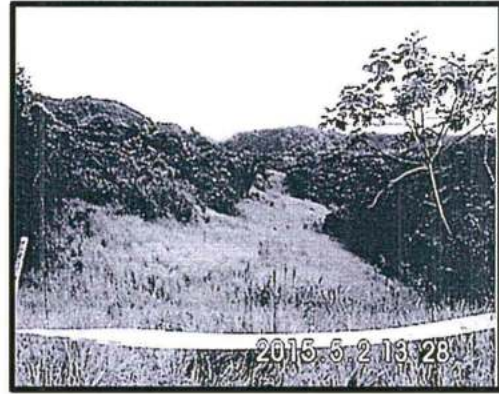
**Foto N° 05:** KP 185+644 hacia mayores (Flujo hacia Pisco)  
Se observa la pendiente del DDV.  
Foto tomada desde las coordenada UTM, WGS84: 0656041E, 8570198N

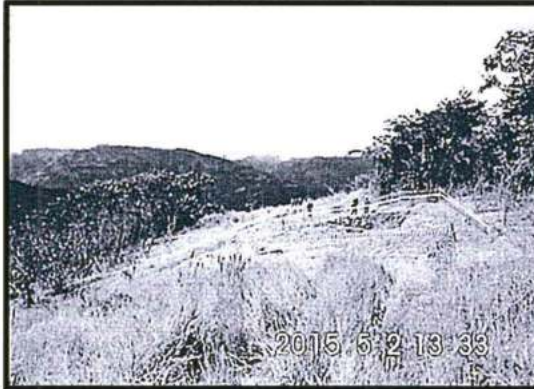
**Foto N° 6:** KP 183+644 DDV ha sido afectada por el derrame de LGN, la vegetación ha cambiado de color verde a amarillo que evidencia su afectación. El día 1 de mayo del 2015, las emisiones de vapores fueron bastante fuertes e insoportables, para el día 2 de mayo del 2015, los olores en la zona se redujo bastante. El área afectada 4080m<sup>2</sup>  
Coordenada UTM WGS84: 0656041E. 8570198N

46. Sobre el particular se debe señalar que diversas investigaciones indican que el cambio de color y la pérdida de olor de las hojas de las plantas, también conocido como proceso de decoloración, es un indicador de síntomas de mala salud de las plantas, las cuales se pueden producir por efecto del contacto con algunos contaminantes, como diversos derivados de los hidrocarburos<sup>22</sup>.

47. Asimismo, se debe resaltar que el efecto que los hidrocarburos tienen sobre las plantas es en el amarillamiento de las hojas, pérdidas de las raíces y finalmente la muerte<sup>23</sup>. Por lo tanto, de las vistas fotográficas ha quedado acreditado que el derrame de líquidos de gas natural ha ocasionado la pérdida de color en las hojas de las plantas de áreas aledañas a la zona del derrame de hidrocarburos.

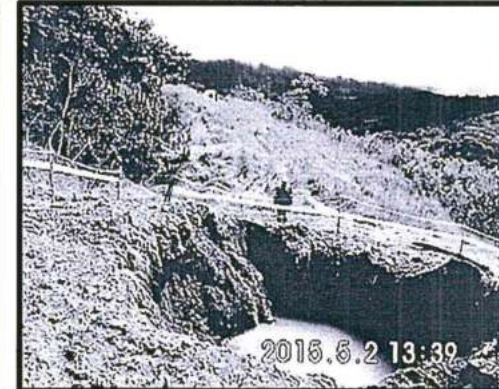
**Foto N° 7:** KP 183+644 cráter de 5m de diámetro formado por la falla del ducto. Se observa el LGN en un nivel por sobre encima del ducto de 14°. De esta manera el ducto no es posible de observar. Los trabajos de reparación de la sección de ducto dañado se afectarán a partir del día 03.05.2015.  
(Coordenada UTM WGS84: 0656041E, 8570198N)

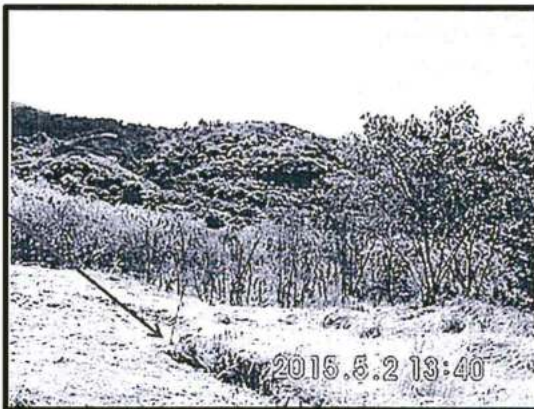
**Foto N° 08:** Detalle del área afectada sobre el DDV. Vegetación quemada por el derrame de LGN. Grandes grietas longitudinales y escarpes evidencian la omisión de obras de control de erosión y medidas geotécnicas para estabilizar los taludes y laderas en el DDVV.  
Coordenada UTM WGS84: 0656041E. 8570198N

*Se constató que la rotura del ducto de acero de 14 pulgadas de STD que transporta LGN a la altura del KP 183+644, se produjo a consecuencia de una falla de mantenimiento al DDV y a la omisión de un conjunto de obras geotécnicas y de control para la estabilización de los taludes y laderas del DDV y entornos.  
(...).”*

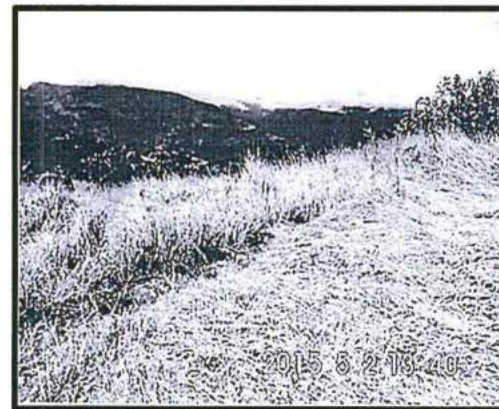
**Foto N° 09:** Detalle del área afectada sobre el DDV. Vegetación quemada por el derrame de LGN.  
Coordenada UTM WGS84: 0656041E, 8570198N

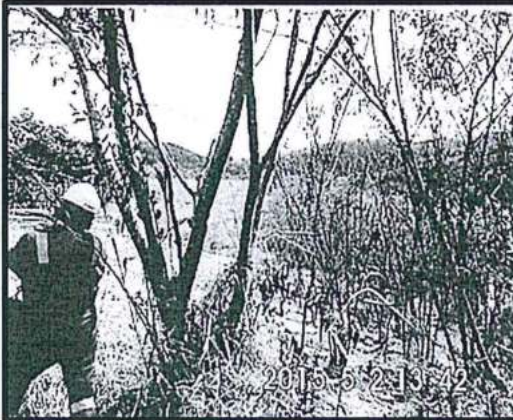
Foto N° 10: Detalle del área afectada sobre el DDV. Vegetación quemada por el derrame de LGN. Coordenada UTM sistema WGS84: 0656041E, 8570198N

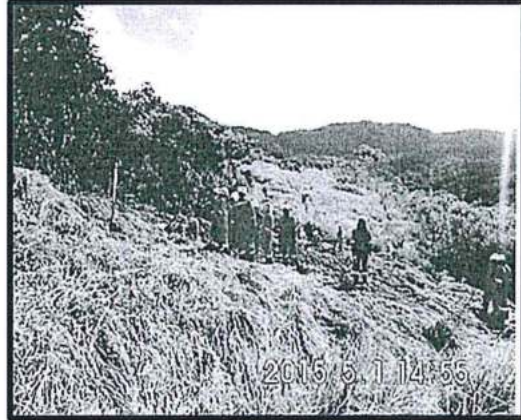
Foto N° 11: Detalle del área afectada sobre el DDV. Vegetación quemada por el derrame de LGN. Coordenada UTM sistema WGS84: 0656041E, 8570198N

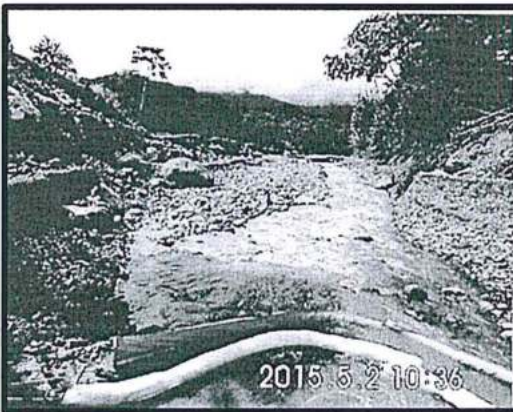
Foto N° 20: Quebrada Kintipiri Zona de control 19 A de acuerdo al Plan de Contingencias. Detalle de la instalación de barrera de contención y chorizo oleofilias con el objeto de recuperar el LGN sobre el cuerpo de agua. Coordenada UTM sistema WGS84: 0658512E, 8570915N

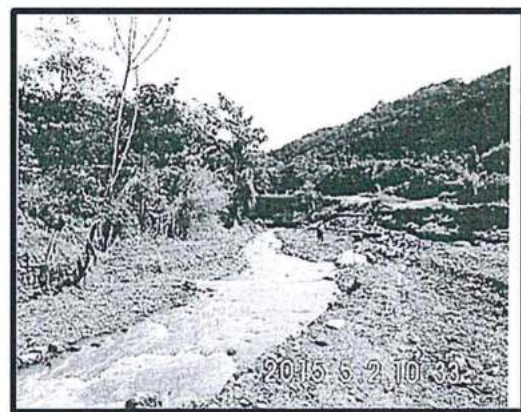
Foto N° 21: Quebrada Kintipiri Zona de control 19 A de acuerdo al Plan de Contingencias. Detalle de la instalación de barrera de contención y chorizo oleofilias con el objeto de recuperar el LGN sobre el cuerpo de agua. Coordenada UTM sistema WGS84: 0658512E, 8570915N

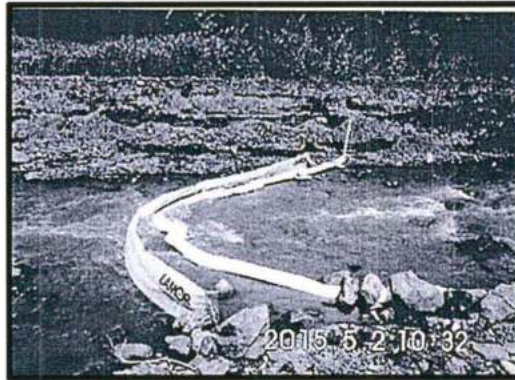
Foto N° 22: Quebrada Kintipiri Zona de control 19 A de acuerdo al Plan de Contingencias. Detalle de la instalación de barrera de contención y chorizo oleofilias con el objeto de recuperar el LGN sobre el cuerpo de agua. Coordenada UTM sistema WGS84: 0658512E, 8570915N

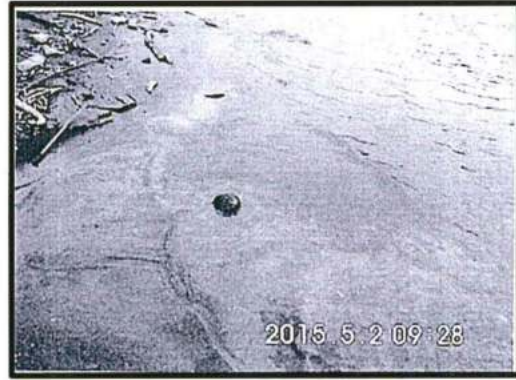
Foto N° 27: Río Apurímac, detalle de la iridiscencia observada. Coordenada UTM sistema WGS84: 0659038E, 8570975N

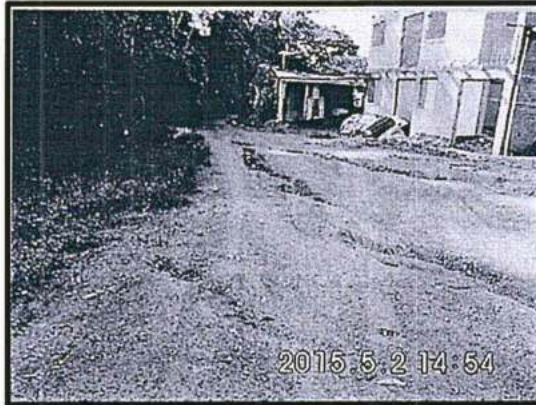
Foto N° 02: Acceso inicial al punto de falla del ducto de LGN. Sobre el acceso se observa grandes grietas que atraviesan el ancho del acceso. Coordenada UTM (WGS84): 656078E, 8569061N

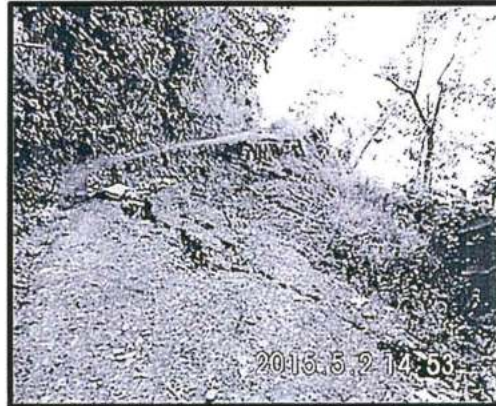
Foto N° 03: Tramo de acceso, se observa asentamiento de la pista de acceso. En esta medida se evidencia inestabilidad en los suelos de la zona. Se evidencia la omisión de obras de control de erosión y medidas geotécnicas para estabilizar los taludes y laderas en los accesos de DDV. Coordenada UTM (WGS 84): 656031E/8569984N

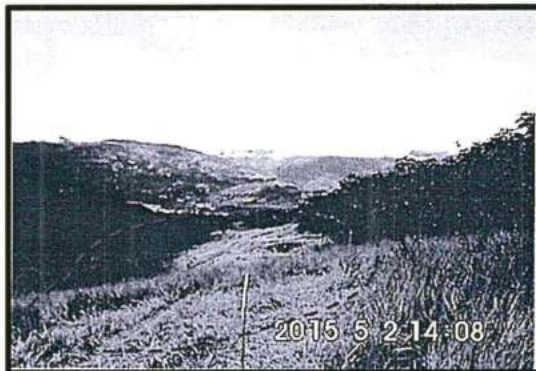
Foto N° 04: Vista Panorámica del KP 183+644 y DDV afectado, la misma que se ha construido sobre ladera. El LGN drena hacia la quebrada Qachqarumi luego a la quebrada Huayrapata que discurre casi paralelo al DDV. La línea roja punteada demarca la zona afectada por el derrame de LGN (4080m<sup>2</sup>). Coordenada UTM: 0656041E, 8570198N

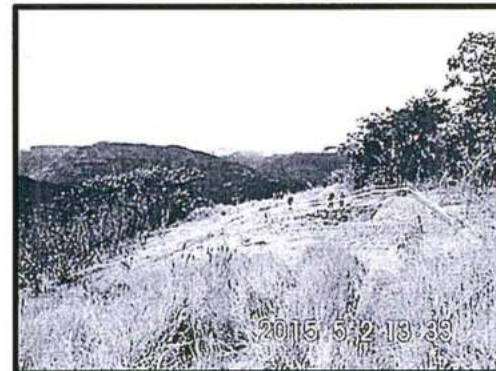
Foto N° 06: KP 183+644 DDV ha sido afectada por el derrame de LGN, la vegetación ha cambiado de color verde a amarillo que evidencia su afectación. El día 1 de mayo del 2015, las emisiones de vapores fueron bastante fuertes e insoportables, para el día 2 de mayo del 2015, los olores en la zona se redujo bastante. El área afectada 4080 m<sup>2</sup>. Coordenada UTM sistema WGS84: 0656041E, 8570198N

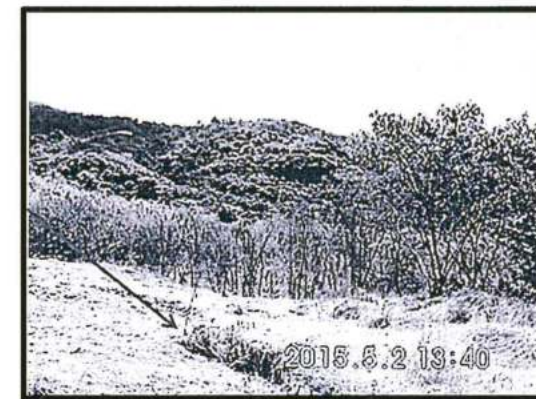
Foto N° 08: Detalle del área afectada sobre el DDV. Vegetación quemada por el derrame de LGN. Grandes grietas longitudinales y escarpes evidencian la omisión de obras de control de erosión y medidas geotécnicas para estabilizar los taludes y laderas en el DDV. Coordenada UTM sistema WGS84: 0656041E, 8570198N
