EXPEDIENTE : 897-2013-OEFA/DFSAI/PAS
ADMINISTRADO : PLUSPETROL NORTE S.A.
UNIDAD AMBIENTAL : LOTE 1AB
UBICACIÓN : PROVINCIA DE DATEM DEL MARAÑÓN Y
LORETO, DEPARTAMENTO DE LORETO
SECTOR : HIDROCARBUROS LÍQUIDOS
MATERIAS : REMEDIACIÓN DE SUELOS IMPACTADOS
ALMACENAMIENTO Y MANEJO DE
RESIDUOS SÓLIDOS
EJECUCION DE PLANES DE CONTROL DE
EROSIÓN
REMISIÓN DE INFORMACIÓN

SUMILLA: Se declara la existencia de responsabilidad administrativa de la empresa Pluspetrol Norte S.A por la comisión de las siguientes infracciones:

Lima, 21 de julio del 2016

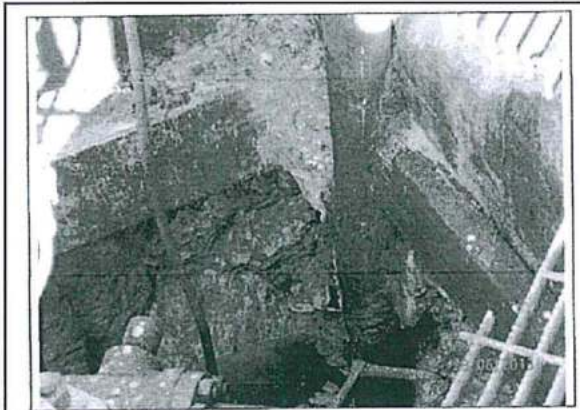
"Durante la visita de supervisión a las instalaciones del Yacimiento Capahuari Norte, en el Pozo CN 2 (Coordenadas UTM, Sistema WGS 84:0332417E, 9705177N) se observó la línea de crudo corroída (tubería). Asimismo, se constató el deterioro de la cantina del Pozo, la misma que deberán ser mantenidas."

Fotografía N° 14: Pozo CN 2 (Coordenadas UTM, Sistema WGS 84: 0332417E, 9705177N) se observó, la línea de crudo corroída (tubería). Asimismo, se constató el deterioro de la cantina del Pozo, la misma que deberán ser mantenidas.

28. Asimismo, de la vista fotográfica N° 14 del Informe de Supervisión se observa parte de la línea de petróleo crudo; no obstante, no se puede apreciar claramente que la misma se encuentre corroída debido a la falta de mantenimiento en tanto que la parte superior se aprecia limpia y en condiciones normales: mientras que la parte inferior no da certeza que la parte oscura observada corresponda a paredes de la misma cantina o a una presunta corrosión.

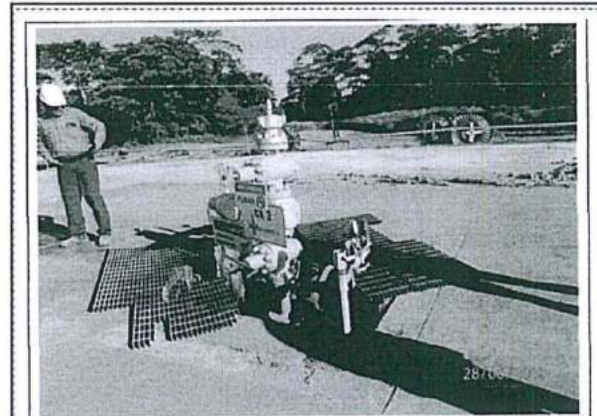
Fotografía N° 15: Pozo CN 2 (Coordenadas UTM, Sistema WGS 84: 0332417E, 9705177N) se observó la cantina del Pozo deteriorada, la misma que deberán ser mantenidas.

27. Además, de la vista fotográfica N° 15 del Informe de Supervisión solo se observa desde un ángulo bastante lejano el cabezal del pozo CN 02; no obstante no se aprecia el deterioro de la misma debido a la sombra generada por los rayos solares y el ángulo desde donde se tomó la fotografía.

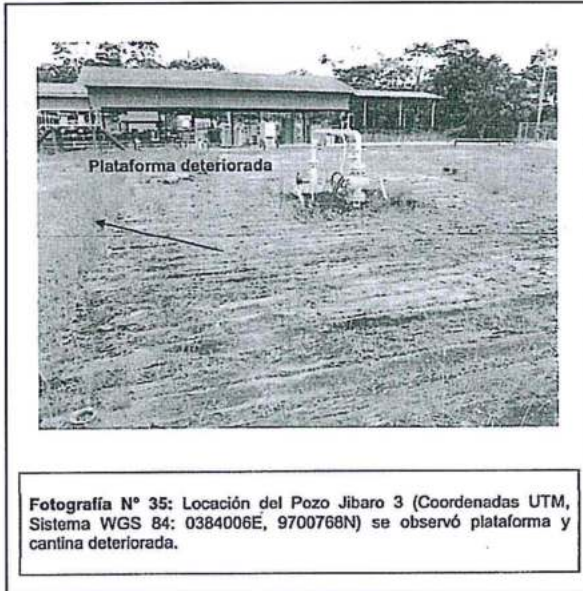
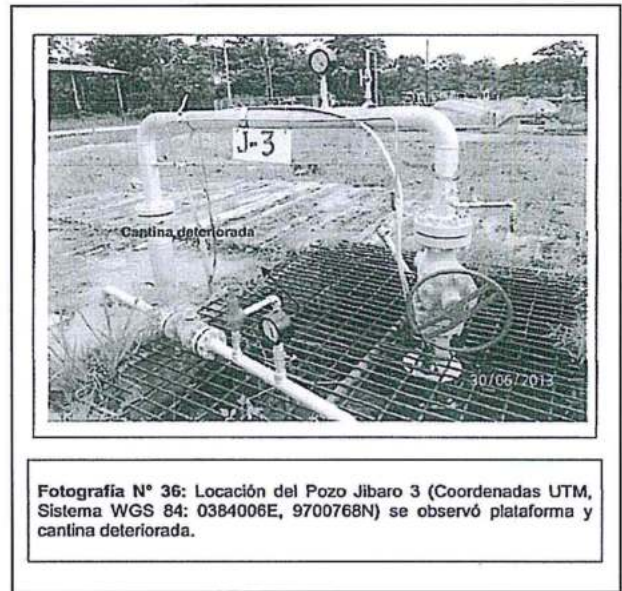
"En la Locación del Pozo Jibaro 3 (Coordenadas UTM, Sistema WGS 84: 0384006E, 9700768N) se observó plataforma y cantina deteriorada. Por lo tanto, mediante Acta de Supervisión N° 008489, se solicitó a la empresa realizar trabajos de mantenimiento".

49. De las vistas fotográficas N° 35 y 36 del Informe de Supervisión solo se observa desde un ángulo bastante lejano la locación del Pozo Jibaro 3; no obstante, no se aprecia el deterioro de la cantina ni la plataforma, ni una falta de mantenimiento regular.

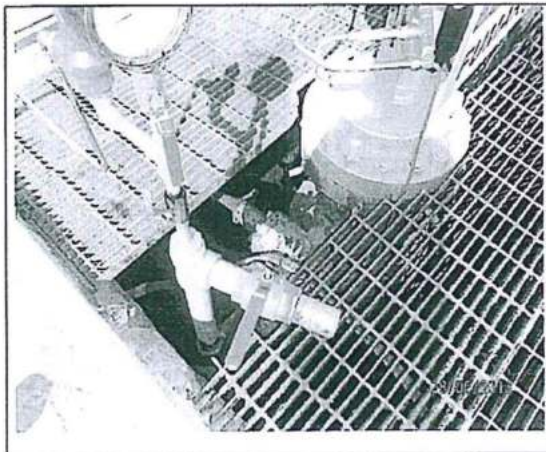
"Durante la visita de supervisión a las instalaciones del Yacimiento Capahuari Norte, en el Pozo CN 13 (Coordenadas UTM, Sistema WGS 84: 0331896E, 9706602N) se observó presencia de hidrocarburos almacenados en la cantina del pozo, el cual deberá ser retirado y limpiado dentro de los 10 días hábiles. Cabe precisar que debido a las continuas lluvias en la zona, dichas aguas que ingresan a la cantina del pozo son afectadas con hidrocarburos, por lo cual la empresa deberá limpiar la cantina a fin de evitar cualquier fuga y/o derrame (...)"

Fotografía N° 12: Pozo CN 13 del Yacimiento Capahuari Norte. En dicho lugar, se observó presencia de hidrocarburos almacenados en la cantina del pozo.

Cabe precisar que debido a las continuas lluvias en la zona, dichas aguas que ingresan a la cantina del pozo son afectadas con hidrocarburos, por lo cual la empresa deberá limpiar la cantina a fin de evitar cualquier fuga y/o derrame.

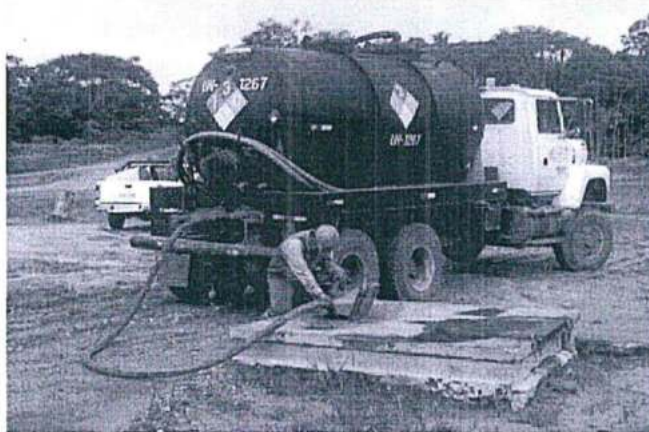
39. De la revisión de las vistas fotográficas se observa que; en efecto, el administrado drenó el fluido que se encontraba dentro de la cantina del Pozo CN 13 observado durante la visita de supervisión. Adicionalmente, de la revisión del Informe de Supervisión N° 1674-2013-OEFA/HID-DS, correspondiente a la supervisión posterior efectuada del 16 al 18 de octubre de 2013 al Yacimiento Capahuari Norte se señala que durante dicha supervisión se verificó que el administrado había limpiado la cantina del Pozo CN 13²⁷, dando por subsanado dicho hallazgo detectado, de acuerdo se muestra a continuación:

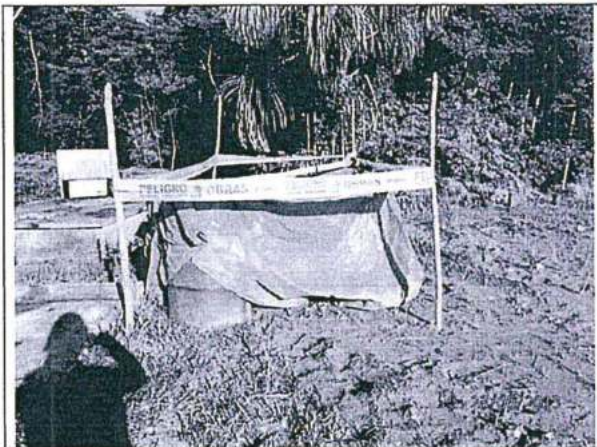
En la locación del Pozo CN 08 (Coordenadas UTM Sistema WGS 84: 0333139E, 9704164N) se observó 12 cilindros conteniendo lodos con hidrocarburos (residuos peligrosos) almacenados en distintos puntos (al costado de los tanques sumideros del pozo y generador) en áreas sin impermeabilizar, a la intemperie (terreno abierto), sin sistema de contención de fugas y en áreas no destinadas para almacenamiento de residuos.

Fotografía N° 16: Pozo CN 08 (Coordenadas UTM Sistema WGS 84: 0333139E, 9704164N) se observó cilindros conteniendo lodos con hidrocarburos (residuos peligrosos) almacenados al constado del tanque sumideros del pozo en área sin impermeabilizar, a la intemperie y sin sistema de contención de fugas.

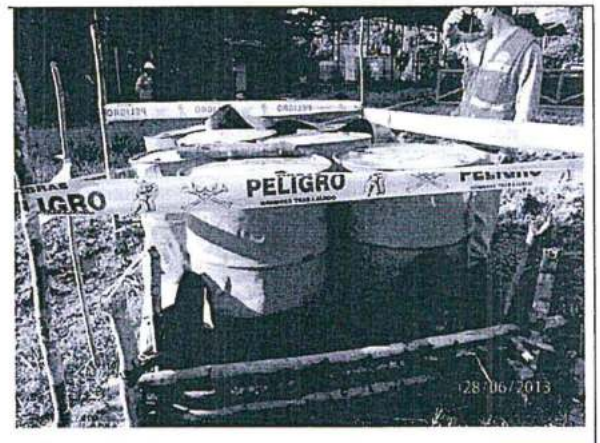
Fotografía N° 18: En la locación del Pozo CN 07 (Coordenadas UTM Sistema WGS 84: 0332952E, 9703802N) se observó que la empresa viene almacenando residuos en áreas no destinadas para este fin, se observó 07 cilindros conteniendo petróleo con agua almacenados al intemperie expuestos a posibles derrames.

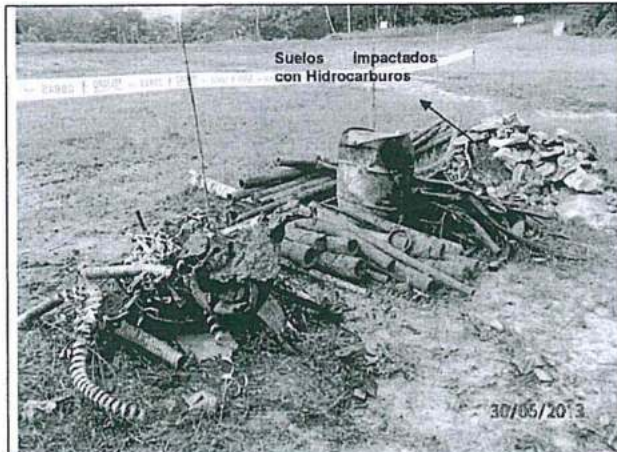
Fotografía N° 32: Locación del Pozo CN 05 (Coordenadas UTM Sistema WGS 84: 0334295E, 9702436N) se observó chatarra, tubería, cilindro, suelos impactados con hidrocarburos y otros almacenados en un área sin impermeabilizar y sin su correspondiente contenedor.

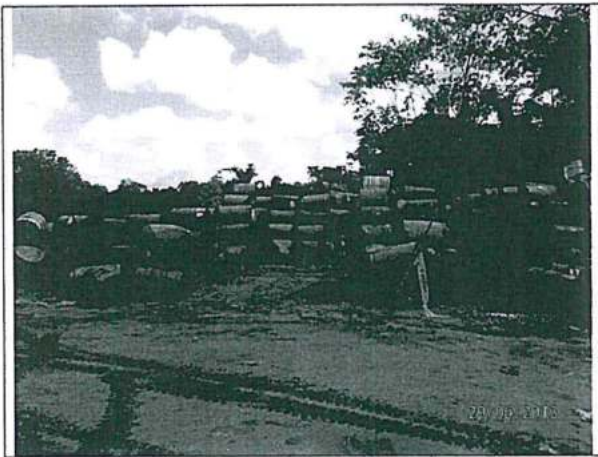
Cantera Shiviycu Km 5 (Coordenadas UTM Sistema WGS 84: (...) 0333060E, 9720295N) (...) en dicho lugar se observó 57 cilindros y 2 build drunks (contenedor) conteniendo residuos peligrosos (suelos afectados con hidrocarburos y borras) almacenados a la intemperie (terreno abierto), en áreas inadecuadas, pues no se encuentra impermeabilizada, los contenedores no tienen tapas y están expuestos a la lluvia y migración del contaminante, además no cuenta con sistemas de contención de fugas.

Fotografía N° 22: Cantera Shiviayacu Km 5 (Coordenadas UTM Sistema WGS 84: 0373791E, 9720237N) se observó el almacenamiento de cilindros vacíos que contenían lubricantes y químicos en áreas no impermeabilizadas (800 cilindros aproximadamente) y a la intemperie.

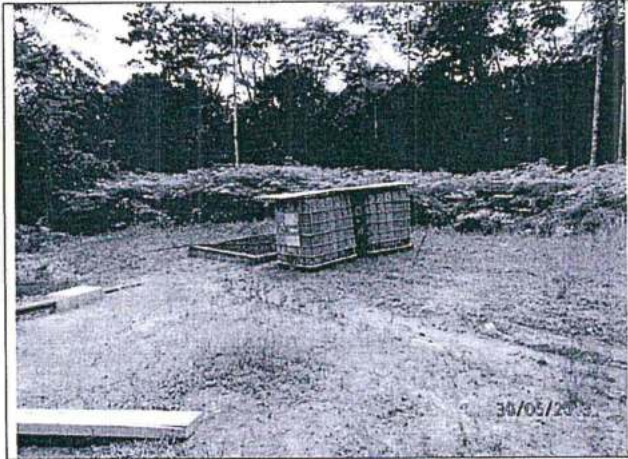
Fotografía N° 34: Jibaro Extensión 1 – Sumidero (Coordenadas UTM Sistema WGS 84: 0381644E, 9701429N) se observó dos build drums conteniendo suelos impactados con hidrocarburos almacenados en un área sin impermeabilizar

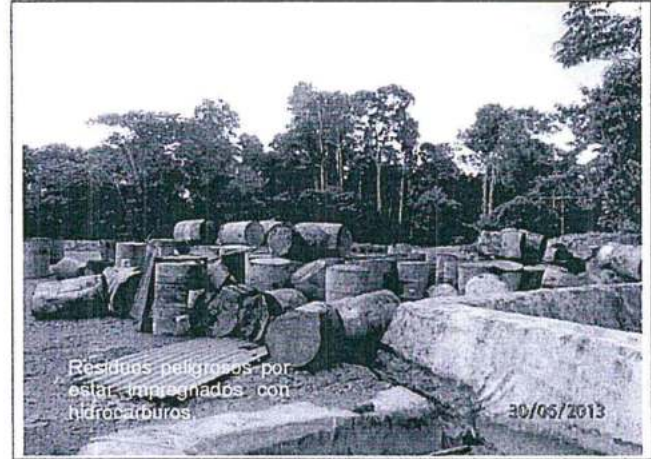
Fotografía N° 40: Altura de la Cantera Km 53 (Coordenadas UTM Sistema WGS 84: 0381644E, 9701429N) se verificó el almacenamiento de chatarra (aproximadamente 60 cilindros impregnados con hidrocarburos, plásticos y otros) en áreas no impermeabilizadas, a la intemperie y expuestas a las lluvias y la migración del contaminante.

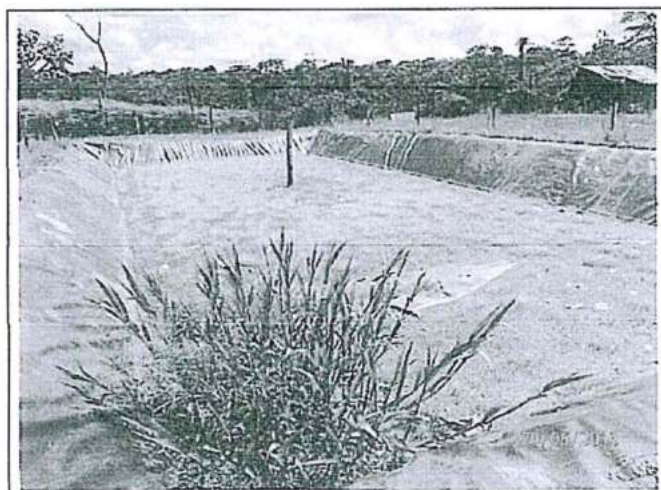
82. La conducta descrita se sustenta en las siguientes vistas fotográficas N° 41 y 42⁵³ en las cuales se observa la falta de lo siguiente: (i) adecuada impermeabilización de la base y los taludes del relleno, (ii) drenes de lixiviados con planta de tratamiento o sistema de recirculación interna de los mismos, (iii) canales perimétricos de intersección y evacuación de aguas de escorrentía superficial, (iv) barrera sanitaria, (v) señalización y letreros de información, así como, (v) construcciones complementarias (caseta de control, oficina administrativa, almacén, servicios higiénicos y vestuario, entre otros):

Fotografía N° 42: Relleno Sanitario de Residuos Orgánicos (Coordenadas UTM, Sistema WGS 84: 0375806E, 9719362N y 0375802E, 9719378N), cuyas celdas (dos) que no cumple con las disposiciones técnicas del Artículo N°85 del D.S. N° 057-2004-PCM.

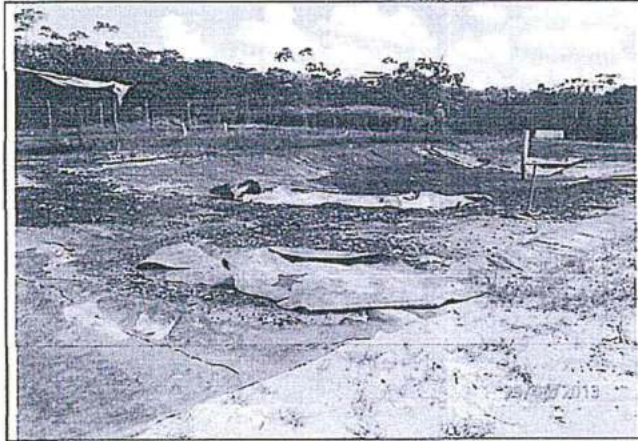
Fotografía N° 41: Relleno Sanitario de Residuos Orgánicos (Coordenadas UTM, Sistema WGS 84: 0375806E, 9719362N y 0375802E, 9719378N), cuyas celdas (dos) que no cumple con las disposiciones técnicas del Artículo N°85 del D.S. N° 057-2004-PCM.

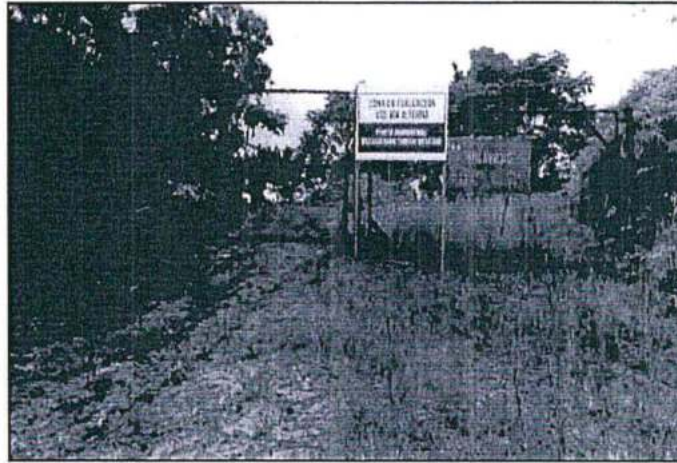
Se muestra relleno sanitario de Jibaro – Jibaro fuera de operatividad.

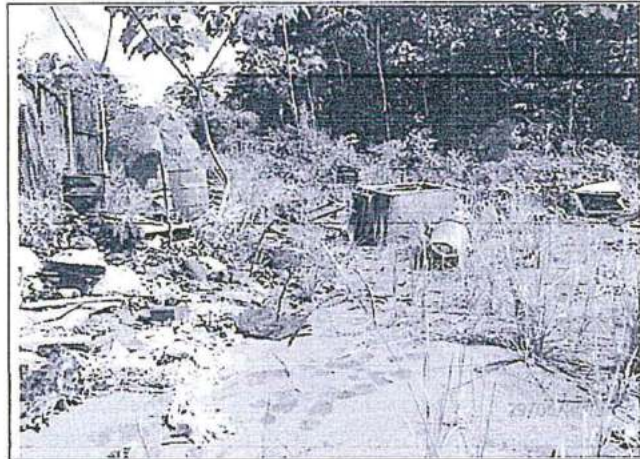
Fotografía N° 44: Relleno de Residuos No Orgánicos (Coordenadas UTM Sistema WGS 84: 0374481E, 9720132N y 0374486E, 9720168N) se observó la inadecuada disposición (botadero) de residuos sólidos en el área denominada Relleno de Residuos Inorgánicos. Obsérvese que el lugar es un botadero.

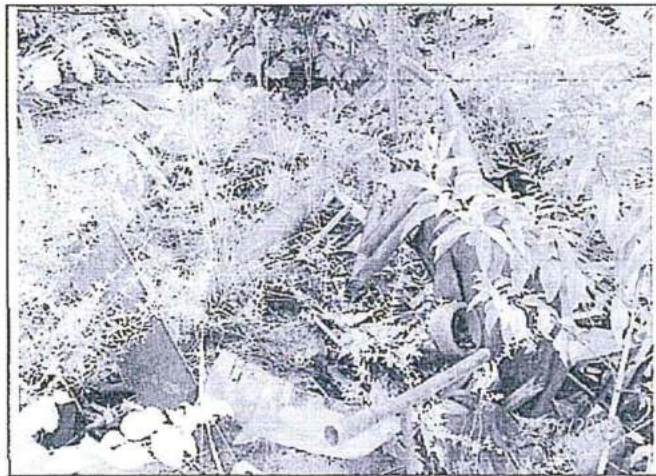
Fotografía N° 45: Relleno de Residuos No Orgánicos (Coordenadas UTM Sistema WGS 84: 0374481E, 9720132N y 0374486E, 9720168N) se observó la inadecuada disposición (botadero) de residuos sólidos en el área denominada Relleno de Residuos Inorgánicos. Obsérvese que el lugar es un botadero.

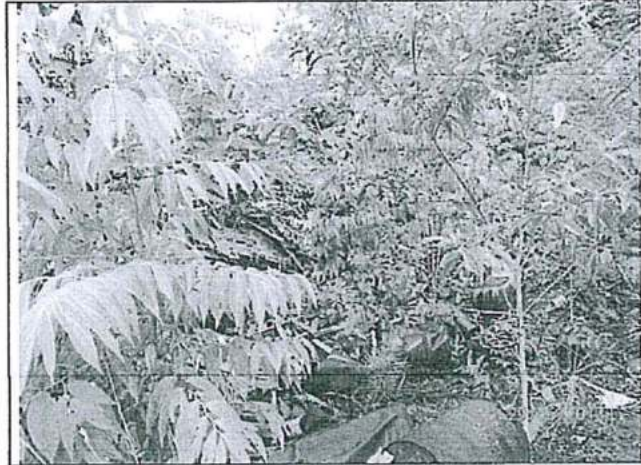
Fotografía N° 46: Relleno de Residuos No Orgánicos (Coordenadas UTM Sistema WGS 84: 0374481E, 9720132N y 0374486E, 9720168N) se observó la inadecuada disposición (boladero) de residuos sólidos en el área denominada Relleno de Residuos Inorgánicos. Obsérvese que el lugar es un botadero.

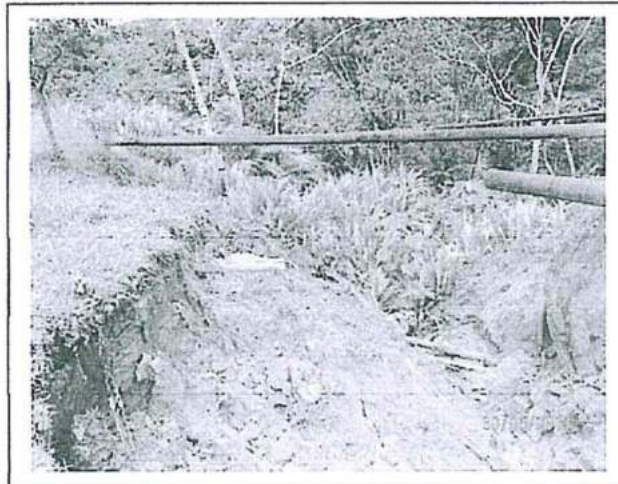
Fotografía N° 53: En Jibaro Isla (Coordenadas UTM, Sistema WGS 84: 0383936E, 9700744N) se observó el deslizamiento del talud de la plataforma, poniendo en riesgo la estabilidad de las tuberías de la línea de flujo (crudo y diesel).

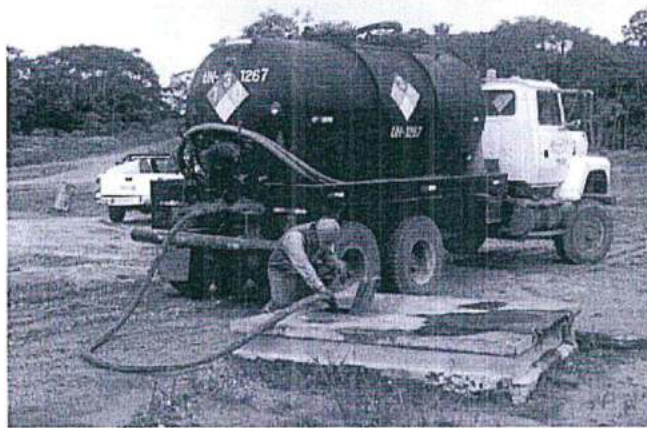
142. De la revisión de las vistas fotográficas se observa que; en efecto, el administrado drenó el fluido que se encontraba dentro de la cantina del Pozo CN 13 observado durante la visita de supervisión. Adicionalmente, de la revisión del Informe de Supervisión N° 1674-2013-OEFA/HID-DS, correspondiente a la supervisión posterior efectuada del 16 al 18 de octubre de 2013 al Yacimiento Capahuari Norte se señala que durante dicha supervisión se verificó que el administrado había limpiado la cantina del Pozo CN 13⁶⁹, dando por subsanado dicho hallazgo detectado, de acuerdo se muestra a continuación:

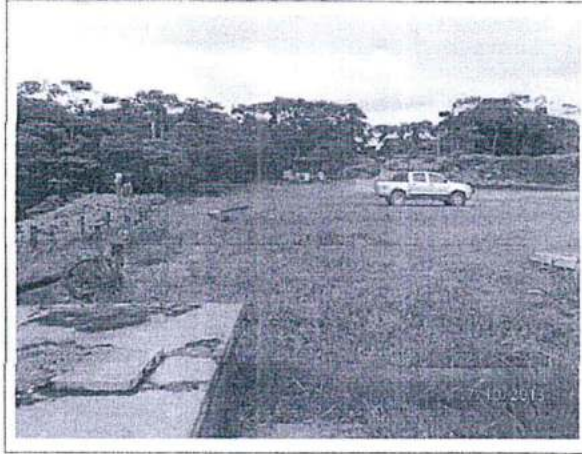
Fotografía N° 21: Pozo CN 08. Se verificó que la empresa ha retirado los residuos peligrosos almacenados a la intemperie.

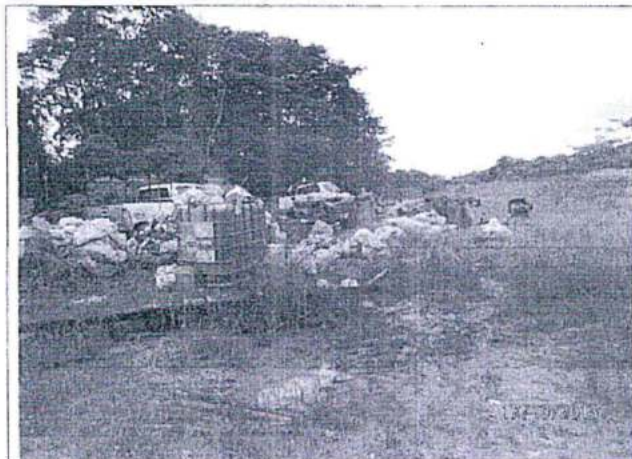
Fotografía N° 24: Camino del Pozo CN 07. Se verificó que la empresa ha retirado los residuos peligrosos. Sin embargo, tiene pendiente disponer adecuadamente los residuos de chatarra y concreto y cemento solidificado.

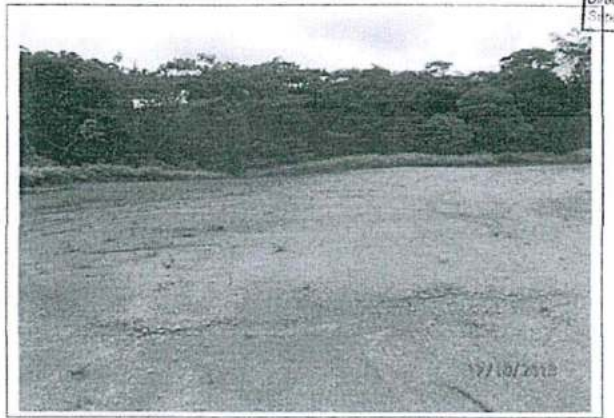
Fotografía N° 25: Locación del Pozo CN 05 (Coordenadas UTM Sistema WGS 84: 0334295E, 9702436N). Obsérvese, que la empresa ha retirado los suelos impactados con hidrocarburos y los demás residuos no peligrosos del área.

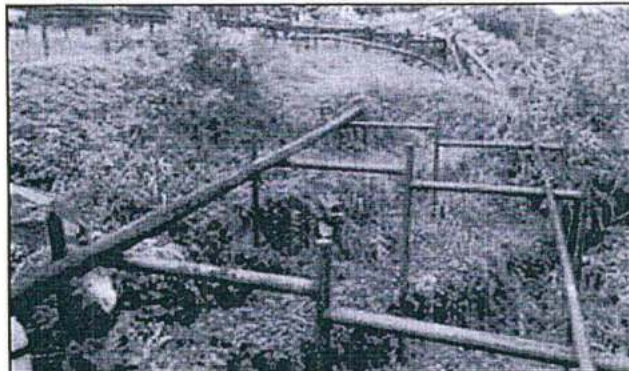
Imagen 1.

Control de erosión mediante conformación de terrazas.
