**EXPEDIENTE N°** : 541-2015-OEFA/DFSAI/PAS  
**ADMINISTRADO** : PACIFIC STRATUS ENERGY DEL PERÚ S.A.  
(EMPRESA ABSORBENTE DE PETROMINERALES PERÚ S.A.)  
**UNIDAD PRODUCTIVA** : LOTE 126  
**UBICACIÓN** : DISTRITO DE TAHUANÍA  
PROVINCIA DE ATALAYA  
DEPARTAMENTO DE UCAYALI  
**SECTOR** : HIDROCARBUROS LÍQUIDOS  
**MATERIA** : VERIFICACIÓN DE CUMPLIMIENTO DE MEDIDA  
CORRECTIVA

**SUMILLA:** *Se declara el cumplimiento de la medida correctiva ordenada a Pacific Stratus Energy del Perú S.A. (empresa absorbente de Petrominerales Perú S.A) mediante Resolución Directoral N° 344-2016-OEFA/DFSAI del 11 de marzo del 2016, consistente en acreditar que la zona donde ocurrió el derrame (aproximadamente a 20 kilómetros de la comunidad nativa Santa Ana) se encuentra libre de contaminantes relacionados al combustible Turbo JP1, de conformidad con la normativa vigente.*

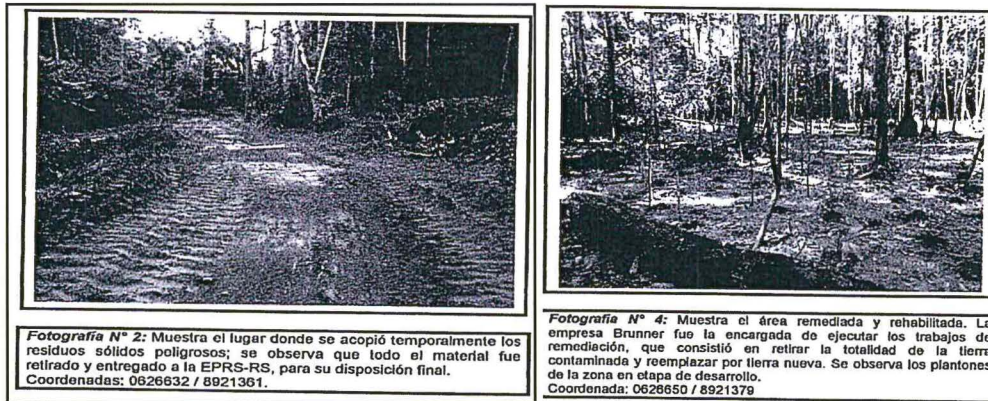
Fotografía N° 2 y 4 del Anexo I del Informe de Supervisión

- 5. Al respecto, en el Acta de Supervisión N° 006139 del 14 de junio del 2012 se dejó constancia de la culminación de trabajos de limpieza y del retiro del material contaminado, así como del sembrío de plantas naturales de la zona en proceso de crecimiento/desarrollo, conforme se puede apreciar en las siguientes fotografías del Anexo I del Informe de Supervisión<sup>4</sup>:

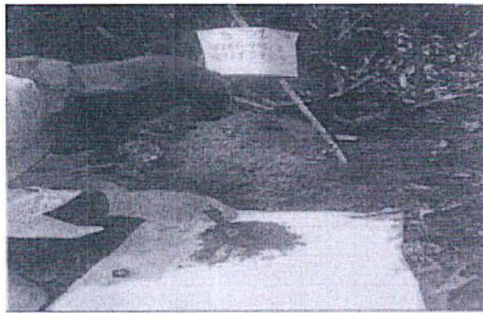
Punto S-01  
 Coordenadas:  
 E 626644 N 8921372

- 39. Finalmente, el Anexo 5 del Informe de suelo contiene dieciocho (18) fotografías que evidencian la realización del monitoreo de suelos. A continuación se muestran dos (2) de ellas, correspondientes a los puntos S-01 y S-02<sup>20</sup>:

- 40. Por tanto, de la revisión de los resultados de monitoreo de suelos presentados en el Informe de suelo, con sus respectivas coordenadas y vistas fotográficas, se concluye que el administrado ha cumplido con acreditar que la zona donde ocurrió el derrame se encuentra libre de contaminantes relacionados al combustible Turbo JP1, de conformidad con la normativa vigente.
